Wiederaufbau nach der Starkregen- und Hochwasserkatastrophe im Juli 2021

Projekt-Nr. gem. WAP: Altena Projekt-Nr. 3 „Kanalbefahrung und -sanierung“

Hier: Ingenieurleistungen Kanalzustandsermittlung

Monat der Leistung (12/2024)

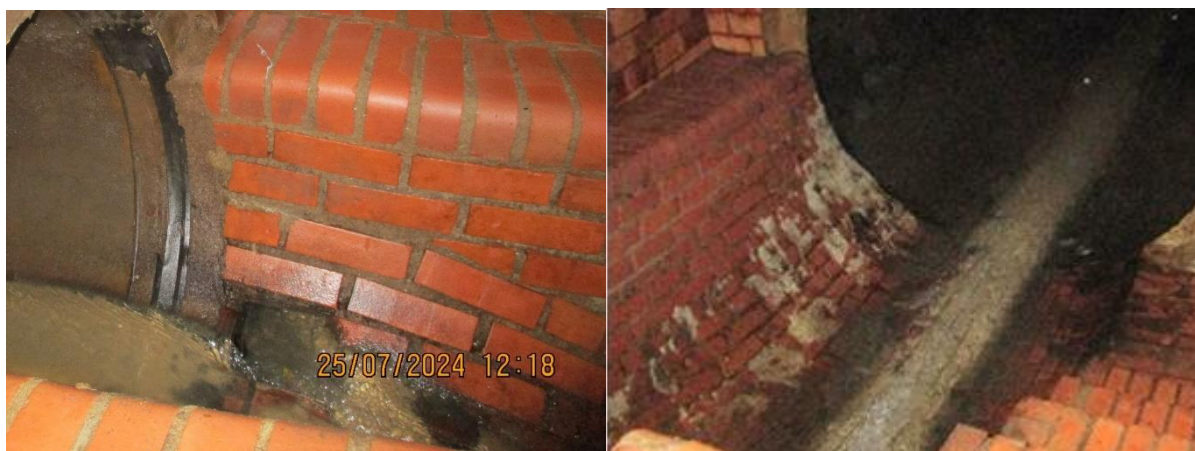
Lediglich für das Einlaufbauwerk SKU Dahle Fuhleck wurde aufgrund der vorhandenen Schäden und Schadensausprägungen ein kurzfristiger Handlungsbedarf ZK 1 festgestellt (s. Abbildung 5). Neben den auch in den übrigen Bauwerken auftretenden Inkrustationen wurde hier zusätzlich ein Ausbruch in der Sohle vorgefunden, bei dem Klinkersteine fehlen. Hier sollte zeitnah eine Sanierung angestrebt werden.

Abbildung 5: SKU Dahle Fuhleck Einlaufbauwerk Schadensbilder (ausgewählte Fotos)

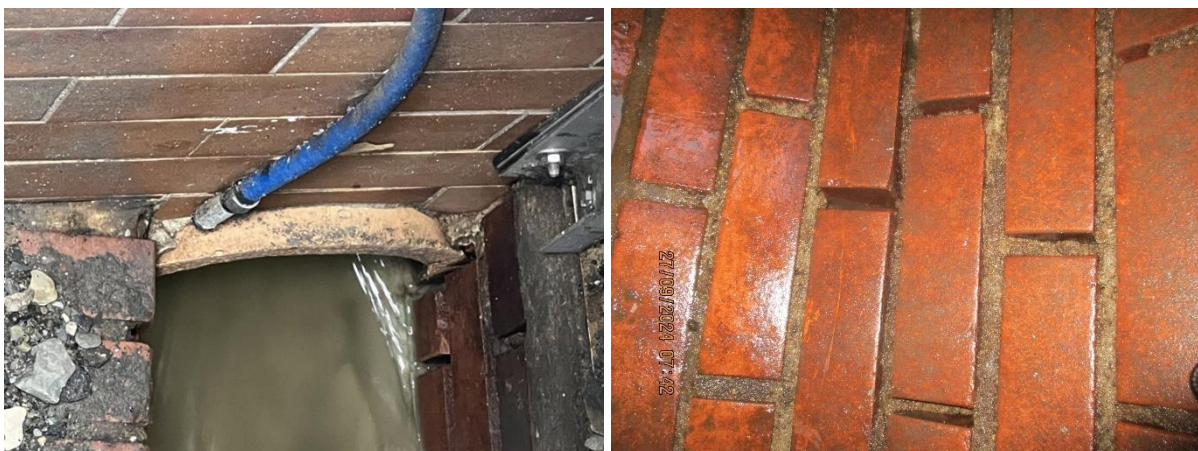
Für das RÜ Rahmedestraße sowie das Auslaufbauwerk mit RÜ SKU Rahmedestr./Netto, wurde aufgrund der vorhandenen Schäden und Schadensausprägungen ein kurzfristiger Handlungsbedarf ZK 1 festgestellt. Der Fugenmörtel im Mauerwerk ist hier stellenweise ausgewaschen bzw. fehlt vollständig:

Abbildung 7: Schadensbilder RÜ Rahmedestraße (li.), SKU Rahmedestr./Netto Auslaufbauwerk (re.)

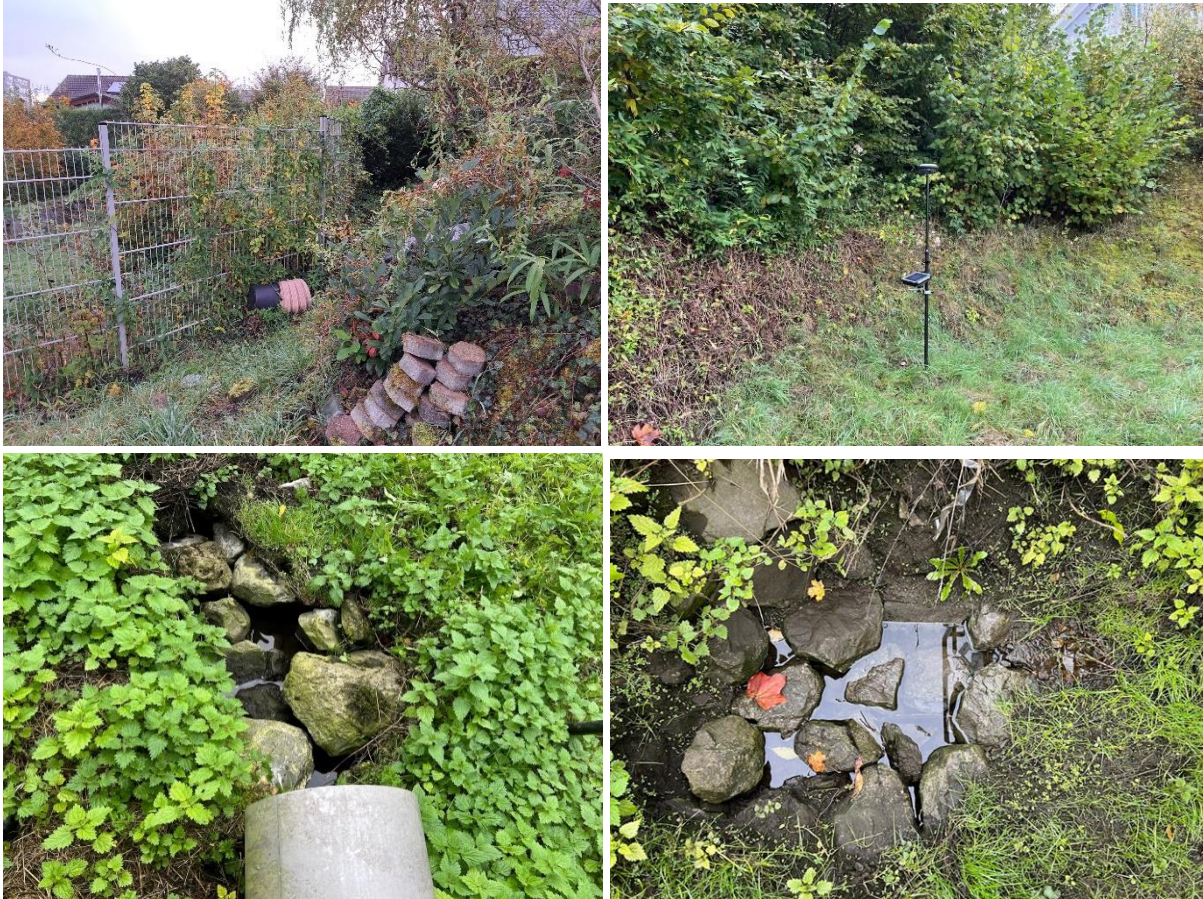
Am 14.10.2024 wurde seitens der GELSENWASSER AG eine Ortsbegehung für die oberirdischen Versickerungsanlagen in PG 2.2 durchgeführt. In der VSA Ahornweg I&II (zwei offene Versickerungsbecken nacheinander geschaltet) wurden folgende Schäden mit mittelfristigem

Handlungsbedarf festgestellt: im Zulaufbereich Ausspülungen an unbefestigten Natursteinen sowie Bewuchs der Zaunanlage, siehe Abbildung 8. Die detaillierte Auswertung ist der Dokumentation in Anlage 4.2.10 zu entnehmen.

Abbildung 8: Begehung der VSA Ahornweg I und II (ausgewählte Fotos)

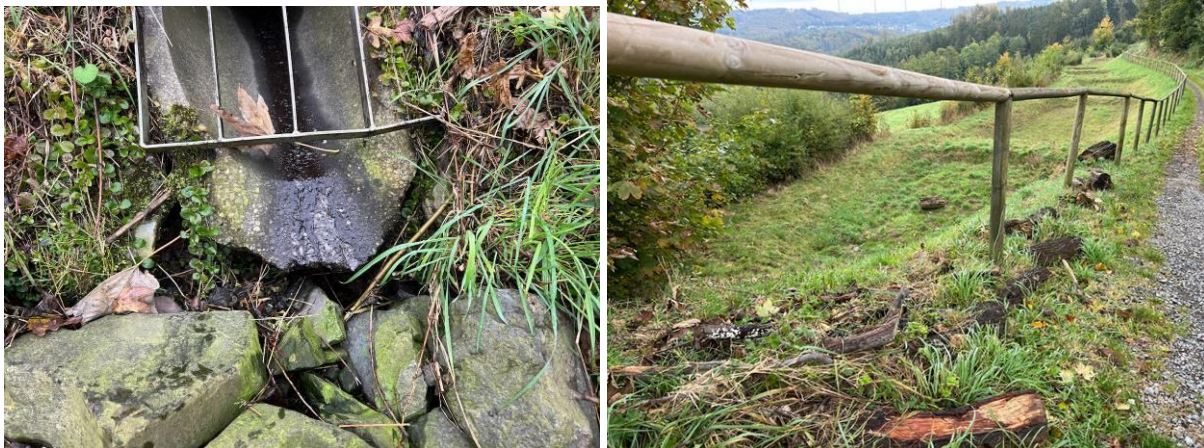
In der VSA Höllensteiner Weg (langgezogenes, offenes Becken mit sechs Wällen) wurden folgende Schäden mit mittelfristigen Handlungsbedarf festgestellt: im Zulaufbereich unterspültes Rohraufleger sowie Lagerung von ungesicherten Stammholz am Beckenrand, siehe Abbildung 9. Die detaillierte Auswertung ist der Dokumentation in Anlage 4.2.11 zu entnehmen.

Abbildung 9: Begehung der VSA Höllensteiner Weg (ausgewählte Fotos)
