Schachtbericht

Schacht S84712001**Rechtswert** 32386016,723**Hochwert** 5793156,638**Sohlhöhe** 37,470 mNN**Deckelhöhe** 39,470 mNN**Stammdaten allgemein****Schachttiefe** 2,00 m**Baujahr****Status** vorhanden (in Betrieb)**Kanalsystem** Schmutzwassersystem, Freispiegelabfluss
im geschlossenen Profil**Kommentar****Lage****Ortsteil** Wettringen**Straße** Am Elsbach**Strang****Lage Oberfläche** Fahrbahn/Hoffläche fließender Verkehr**Überschwem.geb.****Kommentar Lage****Sonstiges****Alte Objektbez.****Funktion** Schacht**Anzahl Deckel** 1**Anzahl Anschl.** 2**Einstieghilfe** Nein**Art Einstieghilfe** zweiläufiger Steigeisengang**Mat. Steighilfen** Eisen**Übergabeschacht****Umweltparameter****Abw.art Medium** häuslich**Abw.art WGS****Bodenart****Wasserschutz****Grundwasser****Abdeckung****Deckeltyp** mit Belüftungsöffnung**Deckelform** rund**Länge Deckel** 0,63 m**Breite Deckel** 0,63 m**Abdeckungsklasse** Klasse B**Schmutzfänger** Ja**Anzahl Auflageringe****Höhe Auflageringe****Material** Betonsegmente**Aufbau****Form** rund**Länge** 0,60 m**Breite** 0,60 m**Höhe****Abdeckplatte** Nein**Konus** Ja**Material** Beton**Untere Schachtzone****Form** rund**Länge** 1,00 m**Breite** 1,00 m**

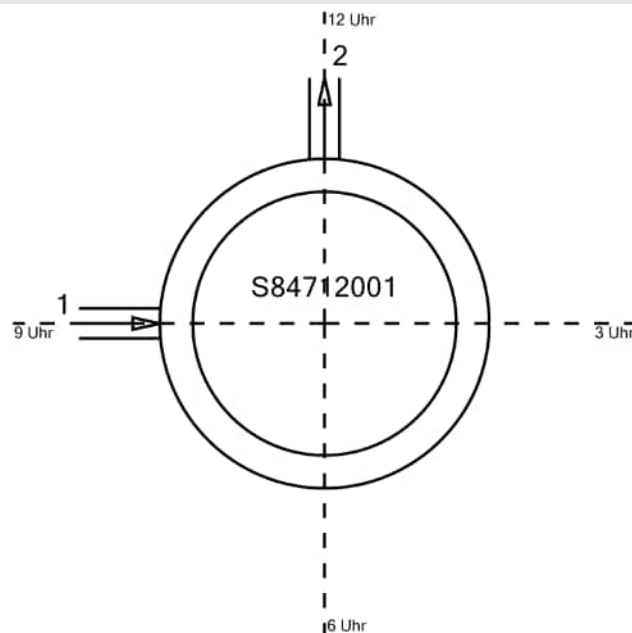
Grundriss Schacht

Nr.	Foto	Video	Tiefe	Zustand	Ber.	V	Beschreibung
		00:00:00	0,00	DDB			Anfang (1): allgemeine Anmerkung
		00:00:10	0,00	DCM.A	A		Schmutzfänger unter Abdeckung, vorhanden, nicht schadhaft
	130	00:00:20	1,42	DAF.E.E	C		Pos: 12 - 12; Oberflächenschaden, Zuschlagstoffe fehlen, Ursache nicht feststellbar
1		00:00:30	2,00	DCA.B	I		Pos: 9; Anschluss, freier Zulauf ins Gerinne
		00:00:40	2,00	DCG.A.A	I		Pos: 9; Anschlussleitung, kreisförmig, entwässert in Schacht oder Inspektionsöffnung, Höhe = 250mm
2		00:00:50	2,00	DCA.B	I		Pos: 12; Anschluss, freier Zulauf ins Gerinne
		00:01:00	2,00	DCG.A.B	I		Pos: 12; Anschlussleitung, kreisförmig, entwässert aus Schacht oder Inspektionsöffnung, Höhe = 250mm
		00:01:10	2,00	DDB			Ende (1): allgemeine Anmerkung

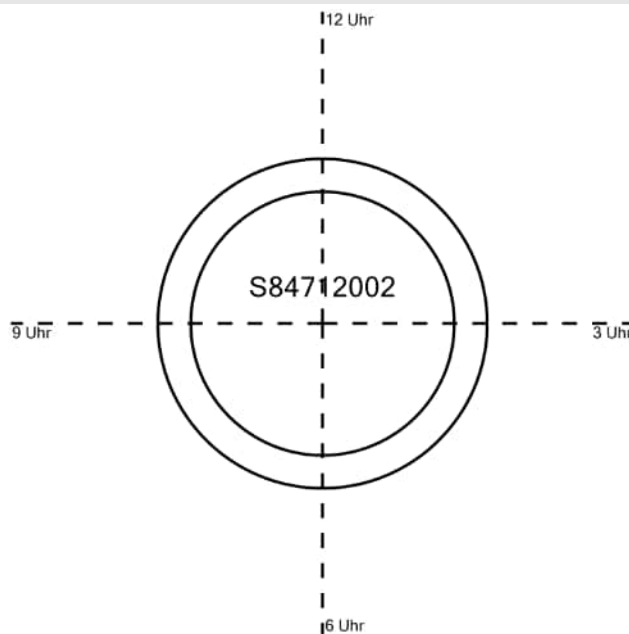
Grundriss Schacht

Vertikaler Bezug	Oberkante der Abdeckung	Wetter	kein Niederschlag
Bezug am Umfang	niedrigstes abgehendes Rohr bei 12 Uhr	Temperatur	
Insp.-Verfahren	TV-Untersuchung	Wasserhaltung	
Untersucher	C.Wegmann	Reinigung	Ja
Bemerkung	Aufnahme nicht möglich // Schacht verdeckt durch Grünabfälle?

Nr.	Foto	Video	Tiefe	Zustand	Ber.	V	Beschreibung
	002		0,00	DDA	A		Pos: 12; allgemeines Foto

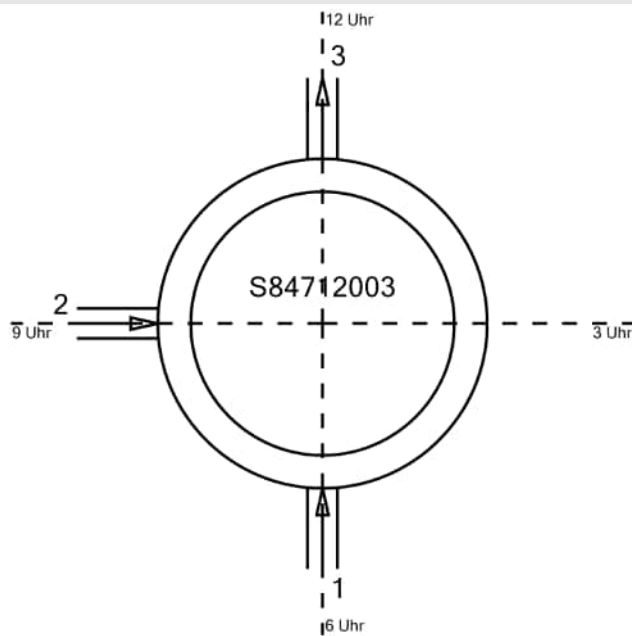
Grundriss Schacht

00:00:20	0,46	DAQ.B	C		schadhafte Steighilfen, fehlendes Steigeisen, Anzahl = 2
1		00:00:30	2,42	DCA.B	I		Pos: 6; Anschluss, freier Zulauf ins Gerinne

00:00:40	2,42	DCG.A.A	I		Pos: 6; Anschlussleitung, kreisförmig, entwässert in Schacht oder Inspektionsöffnung, Höhe = 250mm
		00:00:50	2,42	DAF.C.E	I		Pos: 6 - 12; Oberflächenschaden, Zuschlagstoffe sichtbar, Ursache nicht feststellbar
2		00:01:00	2,42	DCA.B	I		Pos: 9; Anschluss, freier Zulauf ins Gerinne

00:01:10	2,42	DCG.A.A	I		Pos: 9; Anschlussleitung, kreisförmig, entwässert in Schacht oder Inspektionsöffnung, Höhe = 200mm
3		00:01:20	2,42	DCA.B	I		Pos: 12; Anschluss, freier Zulauf ins Gerinne

00:01:30	2,42	DCG.A.B	I		Pos: 12; Anschlussleitung, kreisförmig, entwässert aus Schacht oder Inspektionsöffnung, Höhe = 250mm
		00:01:40	2,42	DDB			Ende (1): allgemeine Anmerkung

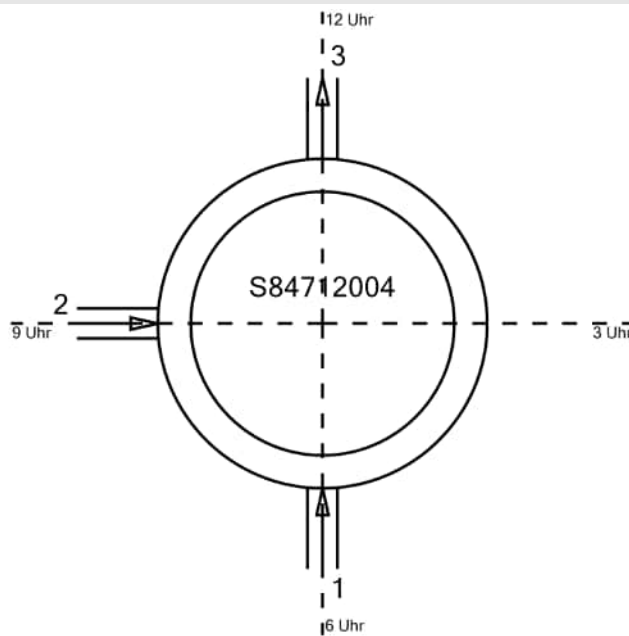
Grundriss Schacht

00:00:20	1,04	DAQ.B	C		schadhafte Steighilfen, fehlendes Steigeisen, Anzahl = 2
	120	00:00:30	1,68	DAQ.B	C		schadhafte Steighilfen, fehlendes Steigeisen, Anzahl = 2
1		00:00:40	2,55	DCA.B	I		Pos: 6; Anschluss, freier Zulauf ins Gerinne

00:00:50	2,55	DCG.A.A	I		Pos: 6; Anschlussleitung, kreisförmig, entwässert in Schacht oder Inspektionsöffnung, Höhe = 250mm
2		00:01:00	2,55	DCA.B	I		Pos: 9; Anschluss, freier Zulauf ins Gerinne

00:01:10	2,55	DCG.A.A	I		Pos: 9; Anschlussleitung, kreisförmig, entwässert in Schacht oder Inspektionsöffnung, Höhe = 250mm
3		00:01:20	2,55	DCA.B	I		Pos: 12; Anschluss, freier Zulauf ins Gerinne

00:01:30	2,55	DCG.A.B	I		Pos: 12; Anschlussleitung, kreisförmig, entwässert aus Schacht oder Inspektionsöffnung, Höhe = 250mm
		00:01:40	2,55	DDB			Ende (1): allgemeine Anmerkung

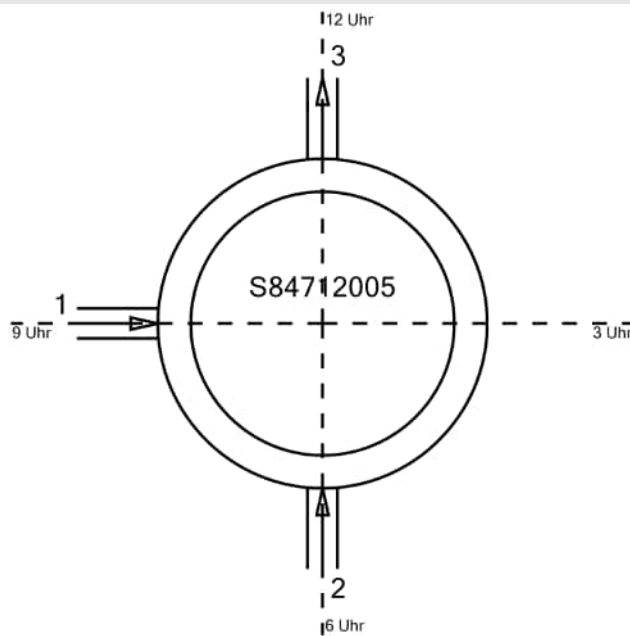
Grundriss Schacht

00:00:20	0,63	DAQ.B	C		schadhafte Steighilfen, fehlendes Steigeisen, Anzahl = 1
	116	00:00:30	0,89	DAQ.C	C		schadhafte Steighilfen, korrodiertes Steigeisen, Anzahl = 6
	117	00:00:40	2,04	DAF.C.E	C		Pos: 12 - 12; Oberflächenschaden, Zuschlagstoffe sichtbar, Ursache nicht feststellbar
1		00:00:50	2,71	DCA.B	I		Pos: 9; Anschluss, freier Zulauf ins Gerinne

00:01:00	2,71	DCG.A.A	I		Pos: 9; Anschlussleitung, kreisförmig, entwässert in Schacht oder Inspektionsöffnung, Höhe = 200mm
2		00:01:10	2,79	DCA.B	I		Pos: 6; Anschluss, freier Zulauf ins Gerinne

00:01:20	2,79	DCG.A.A	I		Pos: 6; Anschlussleitung, kreisförmig, entwässert in Schacht oder Inspektionsöffnung, Höhe = 250mm
3		00:01:30	2,79	DCA.B	I		Pos: 12; Anschluss, freier Zulauf ins Gerinne

00:01:40	2,79	DCG.A.B	I		Pos: 12; Anschlussleitung, kreisförmig, entwässert aus Schacht oder Inspektionsöffnung, Höhe = 250mm
		00:01:50	2,79	DDB			Ende (1): allgemeine Anmerkung

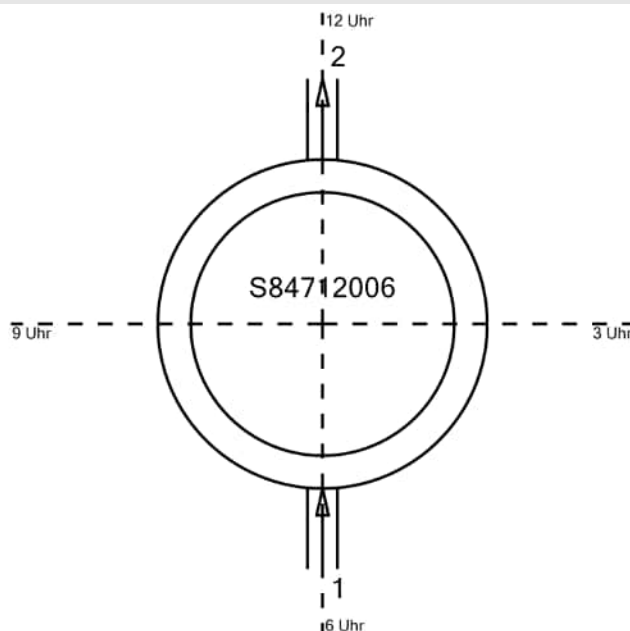
Grundriss Schacht

Nr.	Foto	Video	Tiefe	Zustand	Ber.	V	Beschreibung
		00:00:00	0,00	DDB			Anfang (1): allgemeine Anmerkung
		00:00:10	0,00	DCM.A	A		Schmutzfänger unter Abdeckung, vorhanden, nicht schadhaft
		00:00:20	0,83	DAQ.B	C		schadhafte Steighilfen, fehlendes Steigeisen, Anzahl = 1
		00:00:30	1,19	DAQ.C	C		schadhafte Steighilfen, korrodiertes Steigeisen, Anzahl = 5
1		00:00:40	2,80	DCA.B	I		Pos: 6; Anschluss, freier Zulauf ins Gerinne
		00:00:50	2,80	DCG.A.A	I		Pos: 6; Anschlussleitung, kreisförmig, entwässert in Schacht oder Inspektionsöffnung, Höhe = 250mm
2		00:01:00	2,80	DCA.B	I		Pos: 12; Anschluss, freier Zulauf ins Gerinne
		00:01:10	2,80	DCG.A.B	I		Pos: 12; Anschlussleitung, kreisförmig, entwässert aus Schacht oder Inspektionsöffnung, Höhe = 250mm
		00:01:20	2,80	DDB			Ende (1): allgemeine Anmerkung

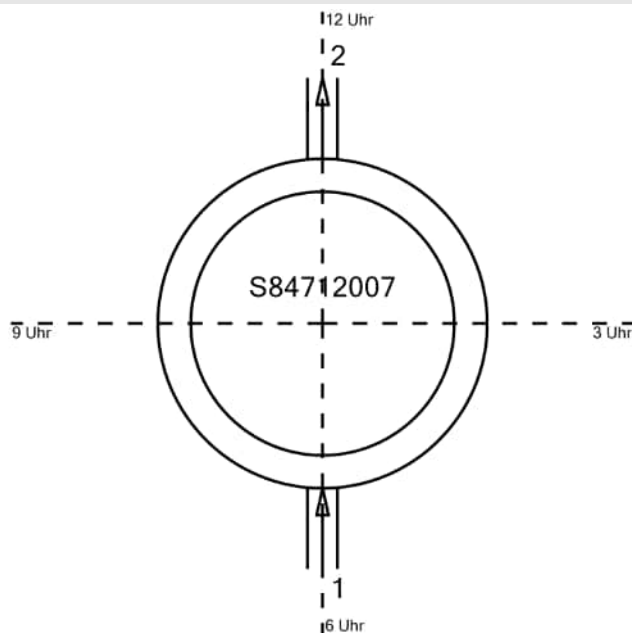
Grundriss Schacht

Nr.	Foto	Video	Tiefe	Zustand	Ber.	V	Beschreibung
		00:00:00	0,00	DDB			Anfang (1): allgemeine Anmerkung
		00:00:10	0,00	DCM.A	A		Schmutzfänger unter Abdeckung, vorhanden, nicht schadhaft
	114	00:00:20	1,62	DAQ.B	C		schadhafte Steighilfen, fehlendes Steigeisen, Anzahl = 1
	115	00:00:30	1,98	DAF.C.E	C		Pos: 12 - 12; Oberflächenschaden, Zuschlagstoffe sichtbar, Ursache nicht feststellbar
1		00:00:40	2,82	DCA.B	I		Pos: 6; Anschluss, freier Zulauf ins Gerinne
		00:00:50	2,82	DCG.A.A	I		Pos: 6; Anschlussleitung, kreisförmig, entwässert in Schacht oder Inspektionsöffnung, Höhe = 250mm
2		00:01:00	2,82	DCA.B	I		Pos: 12; Anschluss, freier Zulauf ins Gerinne
		00:01:10	2,82	DCG.A.B	I		Pos: 12; Anschlussleitung, kreisförmig, entwässert aus Schacht oder Inspektionsöffnung, Höhe = 250mm
		00:01:20	2,82	DDB			Ende (1): allgemeine Anmerkung
