Fotodokumentation zum LV  
Schadstoffsanierung und statisch  
nicht relevanter Rückbau

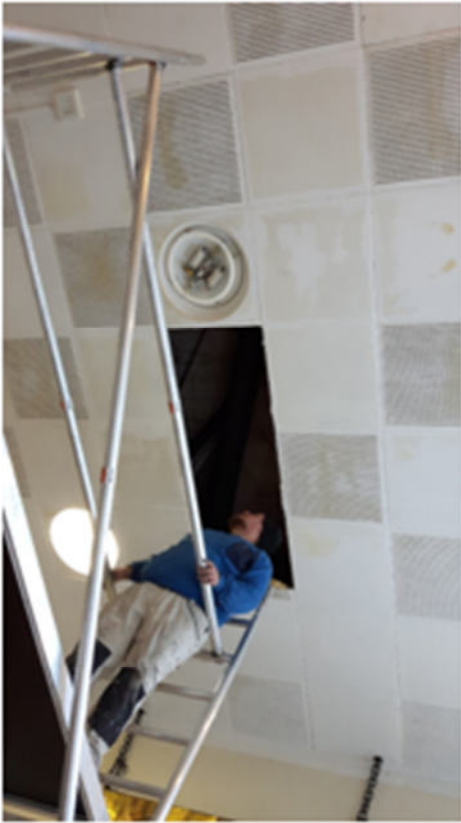
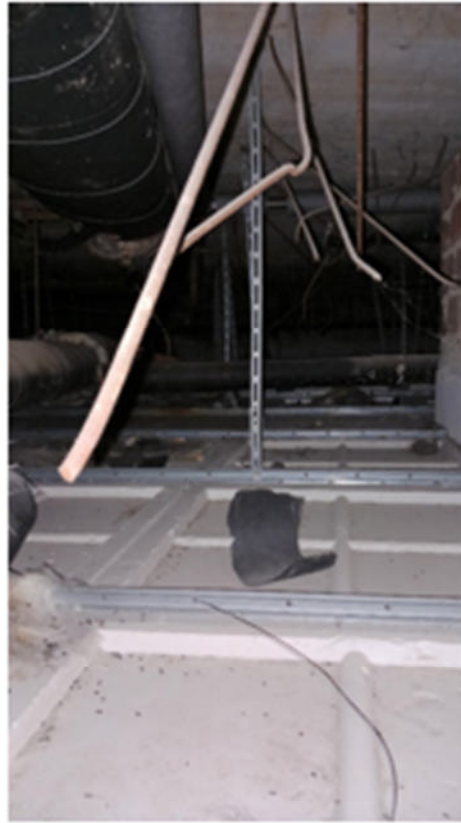
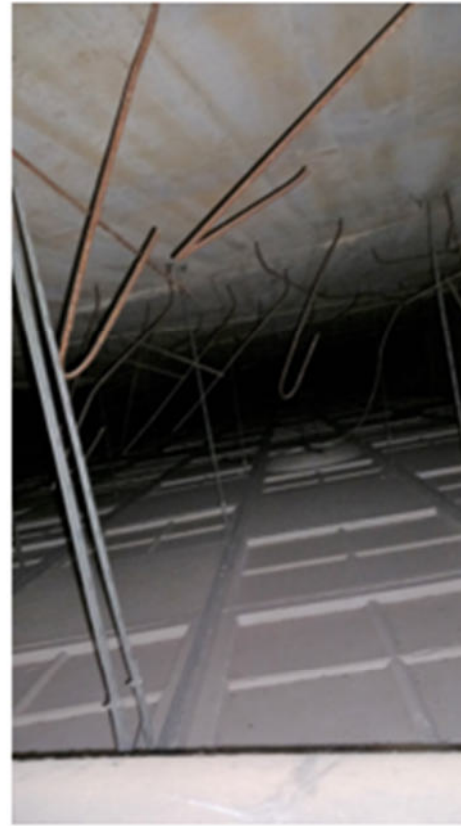
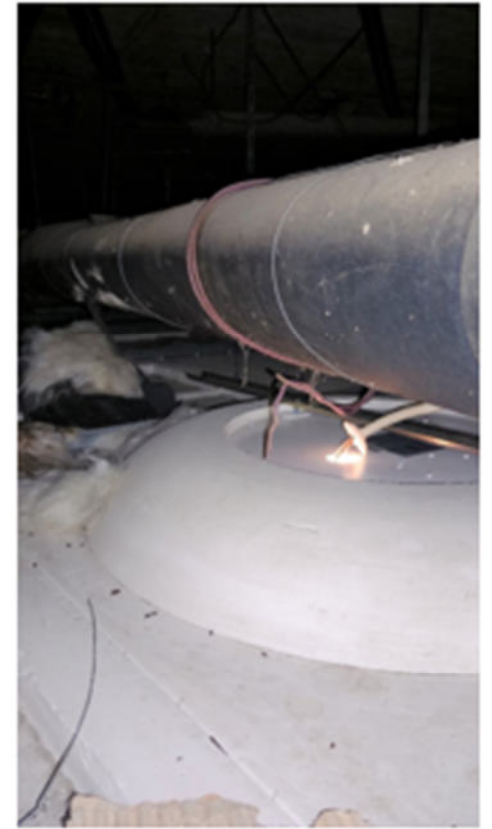
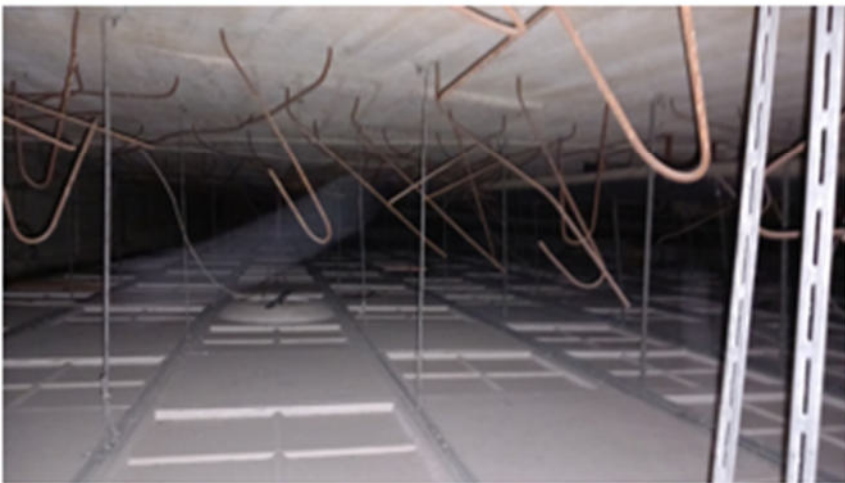
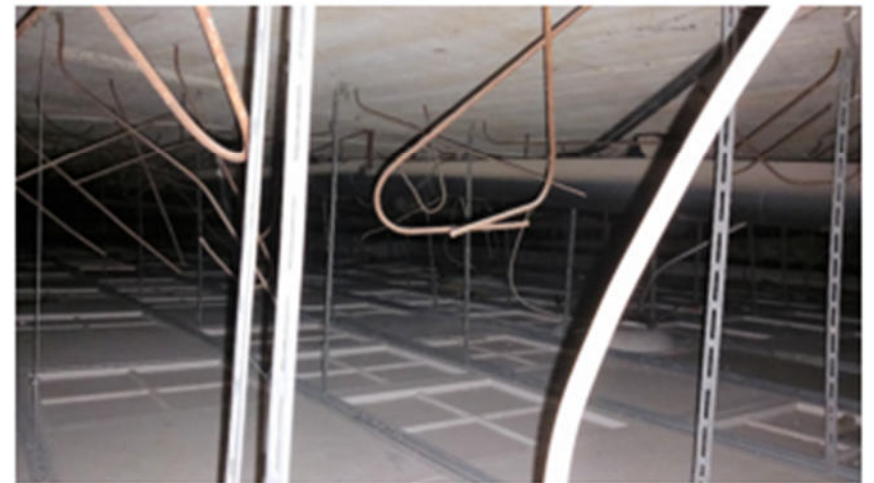
Unterdecke Foyer und Garderobe (Asbest)
