**Bericht  
Nr.: 25911385A**

## **Maßnahmenbezogene Gebäudeuntersuchung auf Schadstoffe**

**Objekt:**  
**Geschwister-Scholl-Gymnasium, Hochstr. 27, 58511 Lüdenscheid**

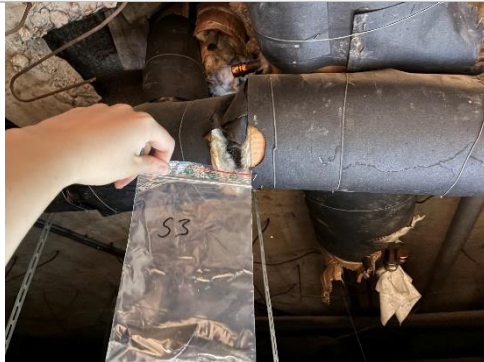
Probennr.	Probenbezeichnung	Foto	Bewertung	Handlungsempfehlung
<b>Asbest nach VDI 3866-5</b>				
25911385-003	S3, schwarze Pappe um Rohre hinter Abhangdecke, Foyer

Kein Asbest nachweisbar	Keine Maßnahmen ersichtlich
<b>Asbest nach VDI 3866-5 Anhang B</b>				
25911385-001	W1, Wandbeläge, Grobputz, Foyer + Garderobe

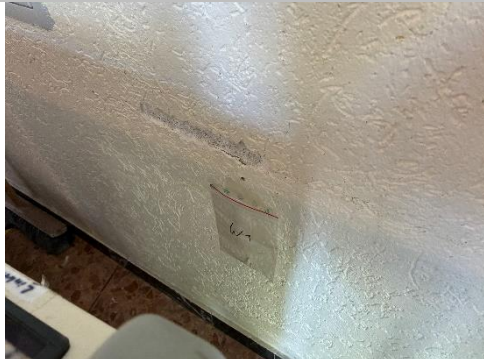
Kein Asbest nachweisbar	Keine Maßnahmen ersichtlich

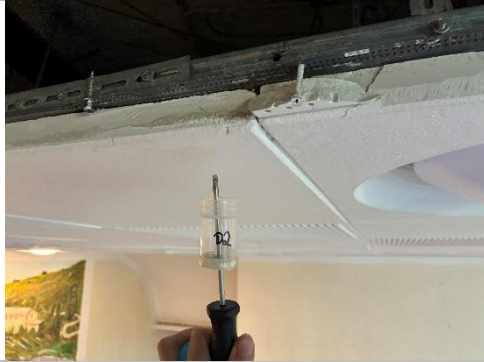
Probennr.	Probenbezeichnung	Foto	Bewertung	Handlungsempfehlung
25911385-002	D2, Beschichtung, Abhangdeckenplatten, Foyer + Garderobe

Chrysotilasbest nachgewiesen	Bei Eingriffen TRGS 519 beachten
25911385-005	W5, Fensterlaibungen, Fenster über Küchenzeile, Foyer

Bei der maßnahmenbezogenen Gebäudeuntersuchung wurden asbesthaltige Materialien vorgefunden. Hiervon betroffen sind die untersuchten Proben der Beschichtung der Abhangdeckenplatten im Foyer und der Garderobe sowie der Beschichtung der Akustikdecke in der Aula G-115.

Am Tag der Probenahme waren aufgrund eines Wasserschadens Teile der Abhangdecke im Foyer augenscheinlich herausgebrochen worden. Aufgrund der asbesthaltigen Beschichtung der Abhangdeckenplatten kann nicht ausgeschlossen werden, dass es durch das Brechen der Platten zu einer Freisetzung von Asbestfasern gekommen ist. Es wurde empfohlen die Aula zu sperren und eine messtechnische Untersuchung der Raumluft gemäß VDI 3492 vor Freigabe der Aula durchführen zu lassen.

Alle Arbeiten (z. B. Demontage und Entsorgung) an diesen und anderen asbesthaltigen Baustoffen müssen unter Berücksichtigung der Vorgaben aus der TRGS 519<sup>7</sup> durchgeführt werden. Die Arbeiten an den asbesthaltigen Bauteilen dürfen nur durch fach- und sachkundige Firmen durchgeführt werden. Die personenbezogenen und die technischen Schutzmaßnahmen sind zwingend einzuhalten.

Sofern kein Eingriff in die asbesthaltigen Produkte erfolgt besteht keine Gefahr der Faserfreisetzung. Die zuständigen Haustechniker und beauftragte Handwerker sind auf die Asbestgefahr hinzuweisen.

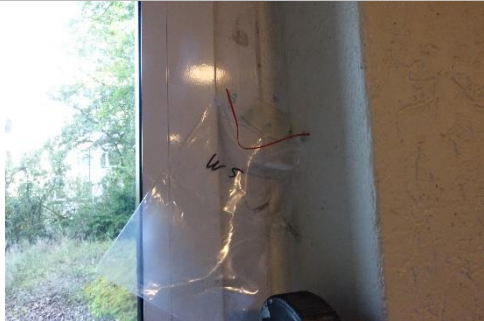
Kein Asbest nachweisbar	Keine Maßnahmen ersichtlich
25911385-006	W6, Fliesenkleber + Fugenmörtel, Wandfliesen, Küchenzeile, Foyer

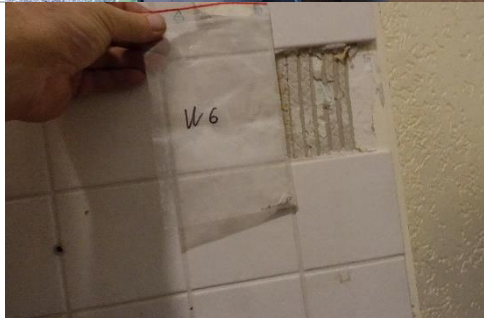
Kein Asbest nachweisbar	Keine Maßnahmen ersichtlich

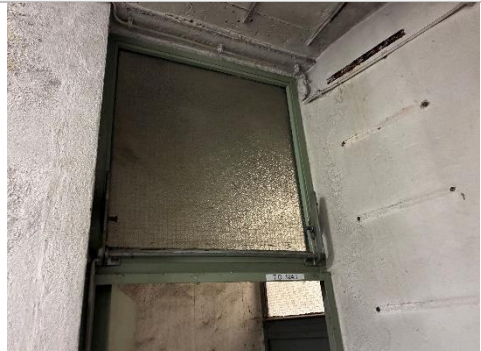
Kein Asbest nachweisbar	Keine Maßnahmen ersichtlich
<b>Polychlorierte Biphenyle (PCB)</b>				
25911385-015	S15, Fensterkitt, Glasscheiben Fenster + Oberlichter Türen, Lager G017 + Technikraum + Schacht

Gesamt-Σ PCB 83 mg/kg Sekundärquelle, auffällig: PCB-Gehalt > 50 mg/kg	Bei Eingriffen PCB-Richtlinie NRW, TRGS 524, sowie DGUV 101-004 beachten

Die auf den PCB-Gehalt untersuchte Probe des Fensterkitts aus dem Lagerraum G017, dem Technikraum sowie dem Schacht ist mit einer Konzentration von 83 mg/kg in der Summe der PCB als PCB-haltige Sekundärquelle zu bewerten. Nach Rücksprache mit Frau Abendroth hat in der Aula bereits eine umfängliche PCB-Sanierung stattgefunden, bei der alle bekannten Primärquellen entfernt wurden. Sofern keine anderen Ergebnisse vorliegen, gilt diese Einschätzung für alle optisch gleichen Baumaterialien.

Eingriffe in diese Bausubstanz sind unter Berücksichtigung der „Richtlinie für die Bewertung und Sanierung PCB-belasteter Baustoffe und Bauteile in Gebäuden“ („PCB- Richtlinie NRW“), der TRGS 524 sowie der DGUV 101-004 durchzuführen.

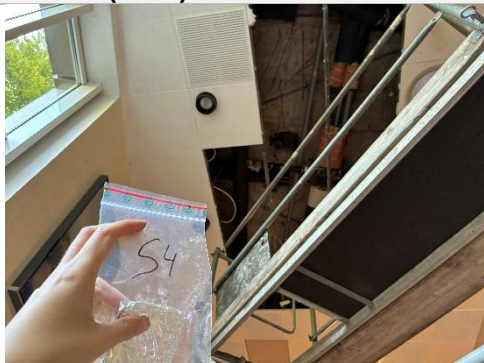
Probennr.	Probenbezeichnung	Foto	Bewertung	Handlungsempfehlung
<b>Polyzyklische aromatische Kohlenwasserstoffe (PAK)</b>				
25911385-004	S4, schwarze Pappe um Rohre hinter Abhangdecke, Foyer

$\Sigma$ EPA-PAK: 5093,12 mg/kg  auffällig: $\Sigma$ 16 EPA-PAK > 1000 mg/kg, BaP > 50 mg/kg	Bei Eingriffen TRGS 524, TRGS 551 und DGUV 101-004 beachten
25911385-019	B19, schwarzer Kleber unter Parkett, Aula G-115

Die auf den PAK-Gehalt untersuchten Proben der schwarzen Pappe um die Rohrleitungen im Deckenbereich des Foyers sowie des schwarzen Parkettklebers in der Aula sind mit Konzentrationen von 5.093,12 mg/kg bzw. 3.693,99 mg/kg in der Summe der EPA-PAK als PAK-haltige Primärquellen zu bewerten. Sofern kein anderes Ergebnis vorliegt, gilt diese Einschätzung für alle optisch gleichen Baumaterialien. Bei Eingriffen in die Bausubstanz sind die Vorgaben der TRGS 524 zu beachten.

PAK-haltige Materialien mit > 50 mg/kg Benzo(a)pyren sind unter Beachtung der DGUV 101-004, der TRGS 524 „Schutzmaßnahmen bei Tätigkeiten in kontaminierten Bereichen“ und der TRGS 551<sup>8</sup> „Pyrolyseprodukte aus organischem Material“ zu bearbeiten.

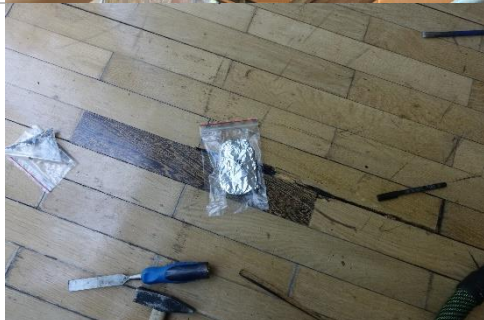
$\Sigma$ EPA-PAK: 3693,99 mg/kg  auffällig: $\Sigma$ 16 EPA-PAK > 1000 mg/kg, BaP > 50 mg/kg	Bei Eingriffen TRGS 524, TRGS 551 und DGUV 101-004 beachten

Zum Ausschluss einer Nutzergefährdung empfehlen wir in der Aula eine Raumlufthuntersuchung auf flüchtige PAK (Naphthaline und naphthalin-ähnliche Verbindungen) durchführen zu lassen.

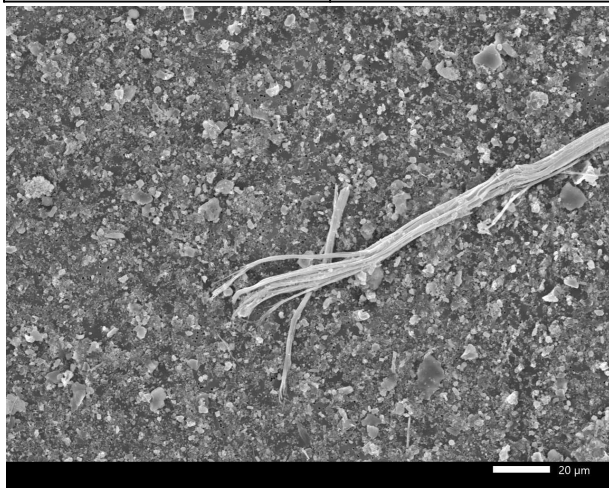
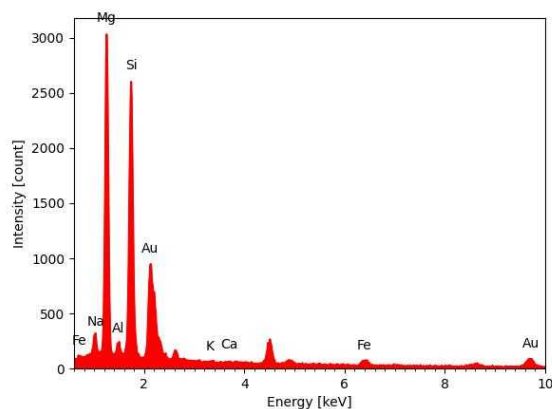
25911385-002	
Angaben des Kunden:	D2, Beschichtung, Abhangdeckenplatten, Foyer + Garderobe
Probenvorbereitung	VDI 3866 Blatt 5: 2017-06 (Anh. B) <sup>a</sup> :
Asbest:	Heißveraschung, Zerkleinerung, Säurebehandlung, Goldbeschichtung

Analyse	Befund	NWG*
Probenahme von Gebäudeschadstoffen	siehe Methodentabelle	
Asbestnachweis (Anh.B)	Chrysotilasbest nachgewiesen	0,001 %

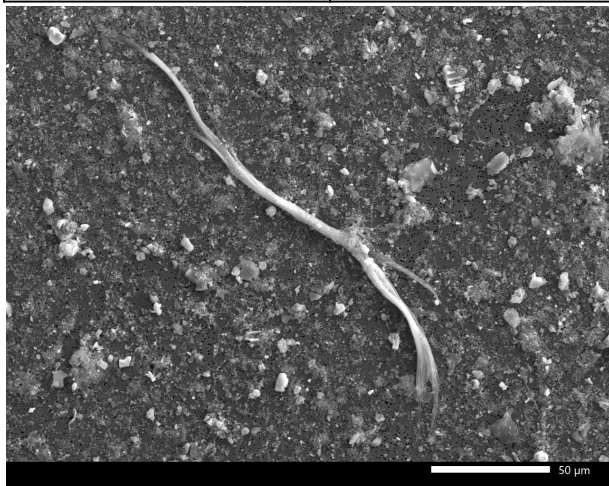
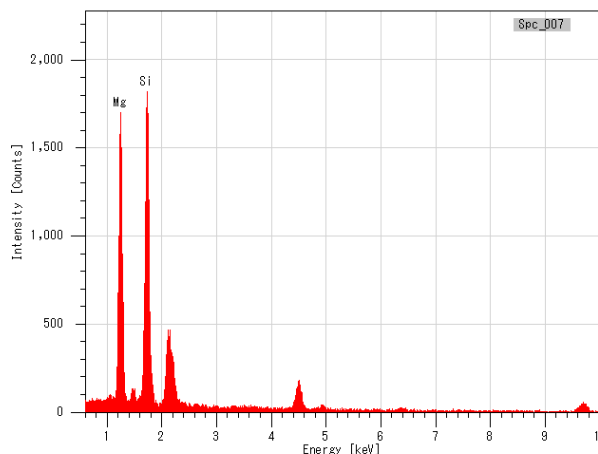
25911385-021	
Angaben des Kunden:	B21, Beschichtung, Akustikdecke, Aula G-115
Probenvorbereitung	VDI 3866 Blatt 5: 2017-06 (Anh. B) <sup>a</sup> :
Asbest:	Heißveraschung, Zerkleinerung, Säurebehandlung, Goldbeschichtung
