## Prüfbericht Nr.: 2026P915270 / 1

| <b>Projekt:</b> | Stadthalle Meinerzhagen, Otto-Fuchs-Platz 1, 58540 Meinerzhagen |

## Ermittelte Befunde der Analyse

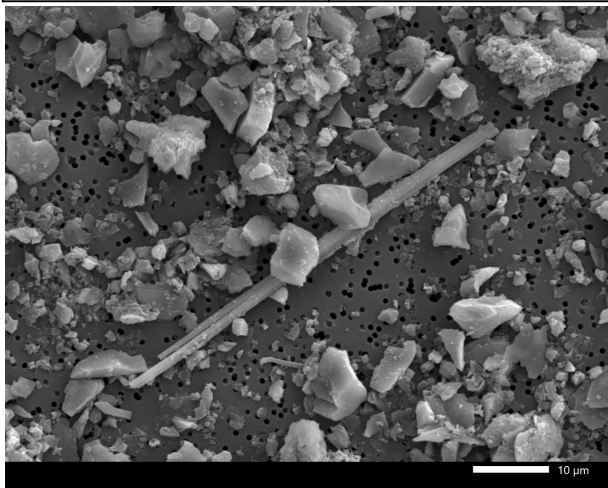
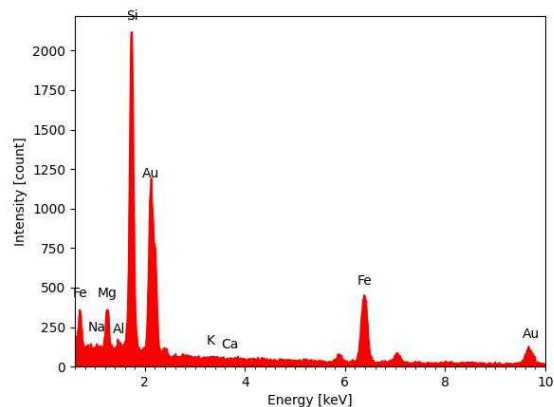
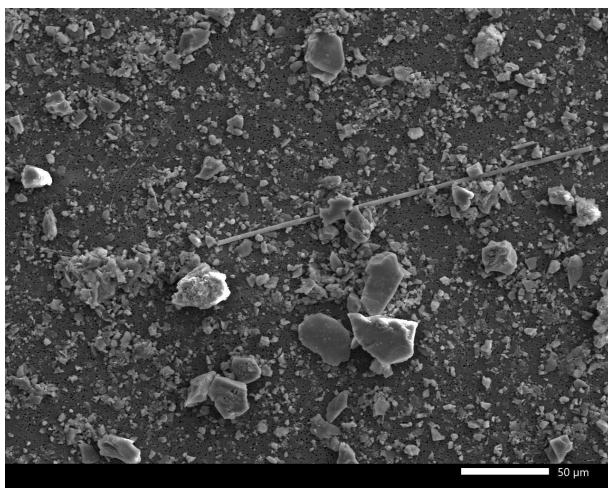
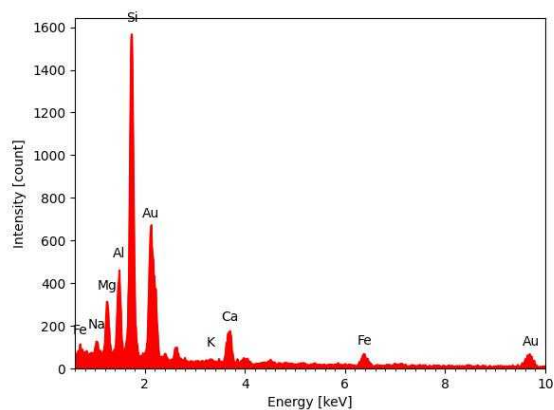
| 26907994-006 | |

| 26907994-006 | |
|---|---|
| Angaben des Kunden: | 6, Estrich EG |

| Analyse | Befund | NWG* |
|---|---|---|
| Asbestnachweis (Anh.B) | Amphibolasbest (Amosit) nachgewiesen | 0,001 % |

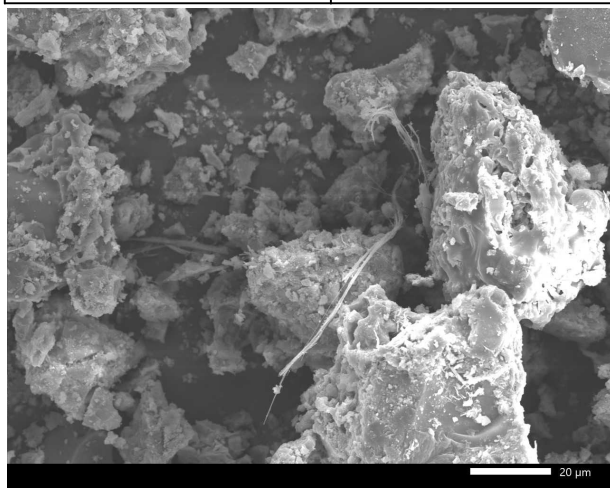
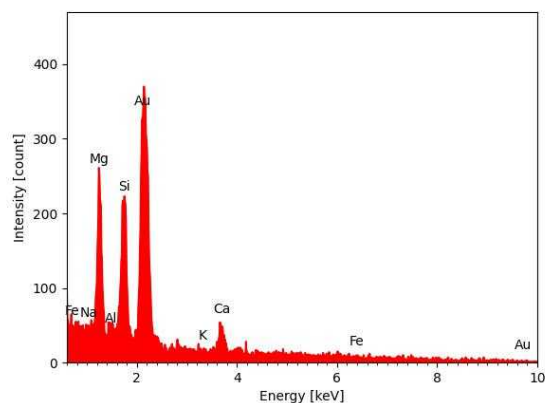
| 26907994-009 | |

| 26907994-009 | |
|---|---|
| Angaben des Kunden: | 9, Wandfliese Küche EG |

| Analyse | Befund | NWG* |
|---|---|---|
| Asbestnachweis (3866-5+) | Chrysotilasbest nachgewiesen | 0,1 % |
| Asbestgehalt (Schätz.) | Spuren | |

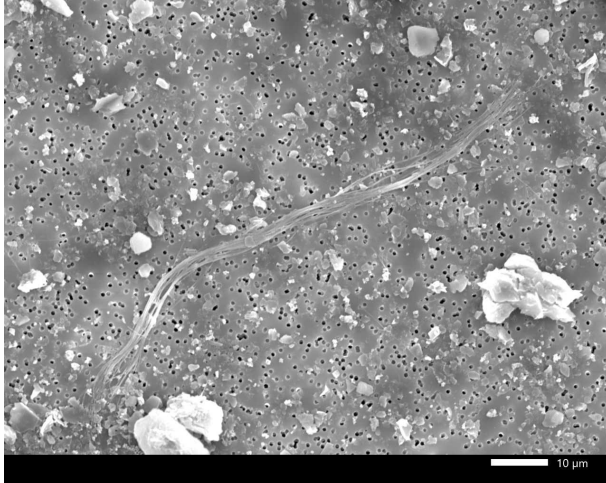
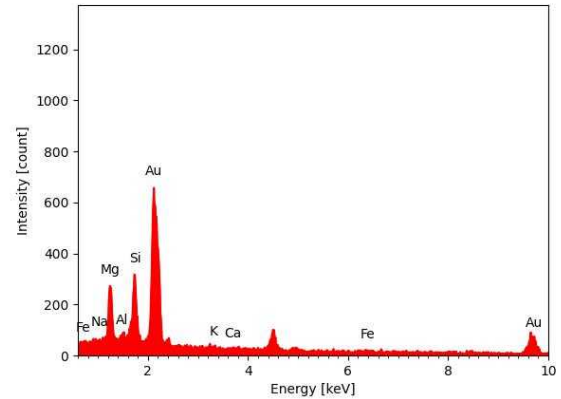
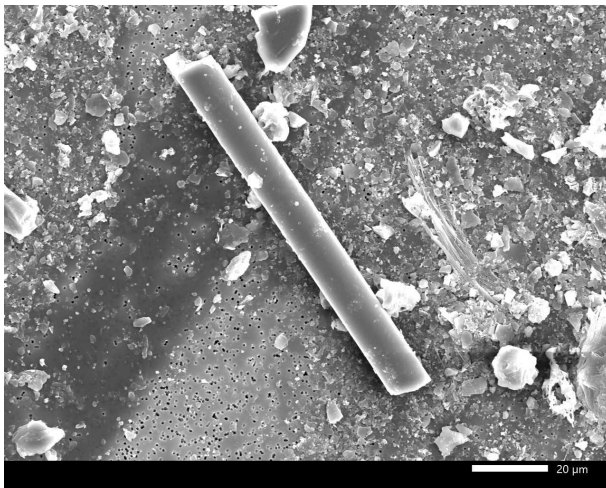
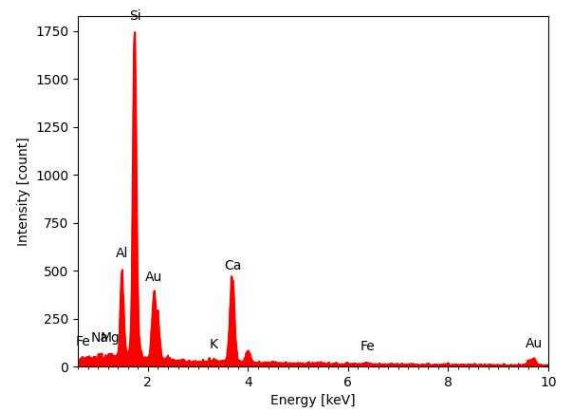
| 26907994-018 | |

| 26907994-018 | |
|---|---|
| Angaben des Kunden: | 18, Gipskarton Garderobe EG rechts |

| Analyse | Befund | NWG* |
|---|---|---|
| Asbestnachweis (Anh.B) | Chrysotilasbest nachgewiesen | 0,001 % |

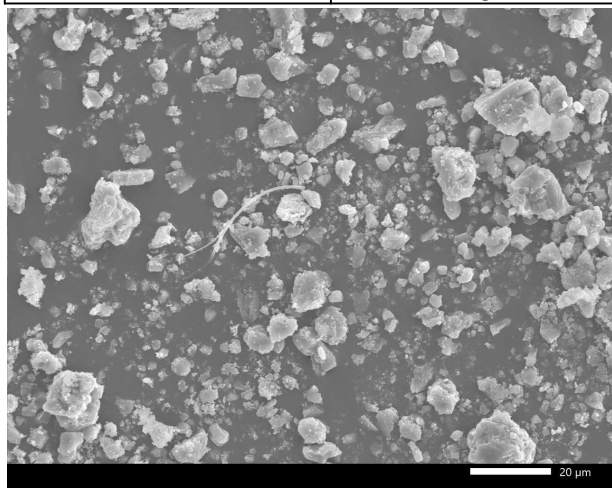
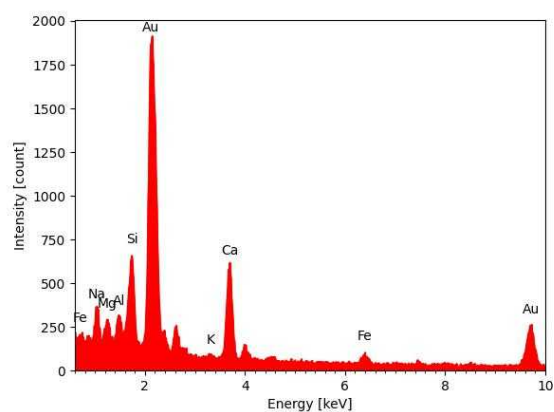
| 26907994-022 | |

| 26907994-022 | |
|---|---|
| Angaben des Kunden: | 22, Teppich Flur Künstlerbereich |

| Analyse | Befund | NWG* |
|---|---|---|
| KMF-Nachweis (3866-5+) | KMF nachgewiesen (WHO-Fasern) | 0,1 % |

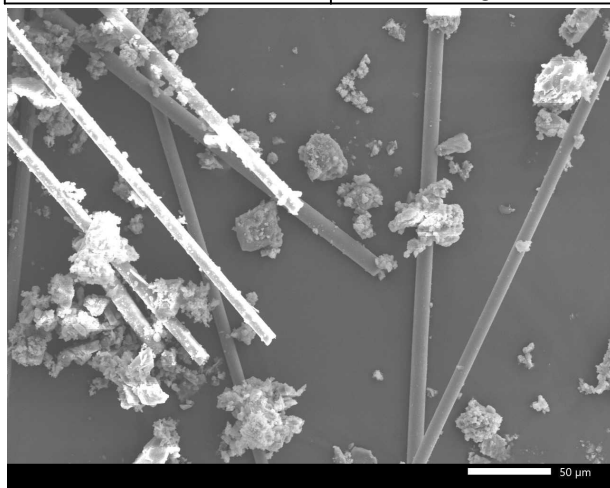
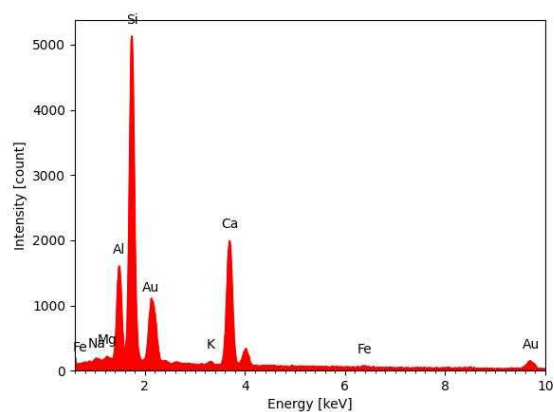
| 26907994-024 | |

| 26907994-024 | |
|---|---|
| Angaben des Kunden: | 24, Bodenbelag Aufenthaltsraum FD2 |

| Analyse | Befund | NWG* |
|---|---|---|
| KMF-Nachweis (3866-5+) | KMF nachgewiesen (keine WHO-Fasern) | 0,1 % |

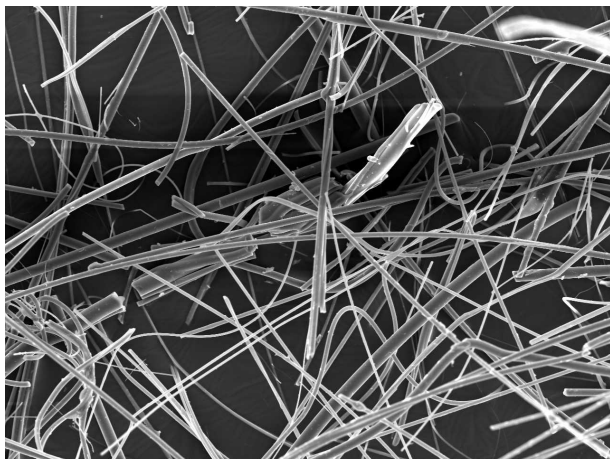
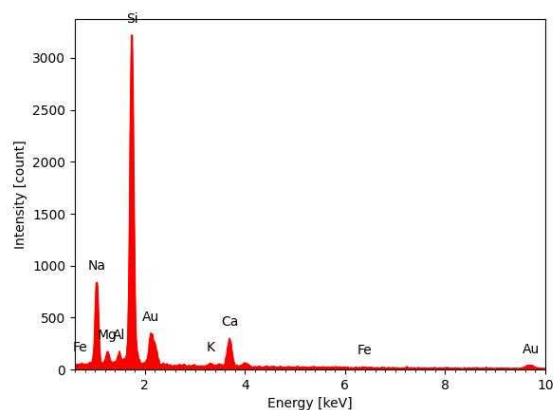
**26907994-037**

Angaben des Kunden: 4.KG, Dämmung Heizleitung Lüftungszentrale

| Analyse | Befund | NWG* |
|---|---|---|
| KMF-Nachweis (3866-5) | KMF nachgewiesen (WHO-Fasern) | 1 % |

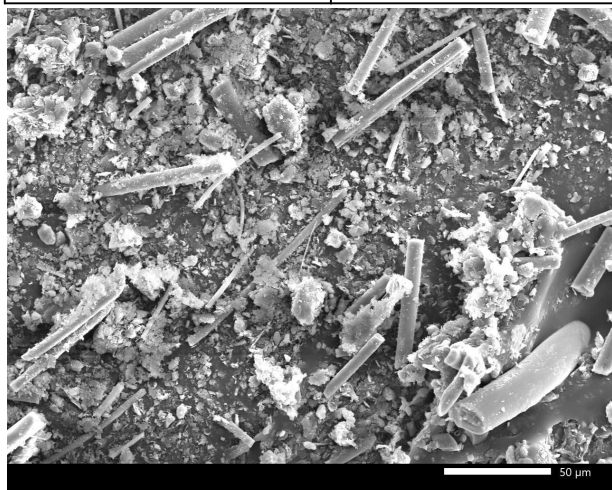
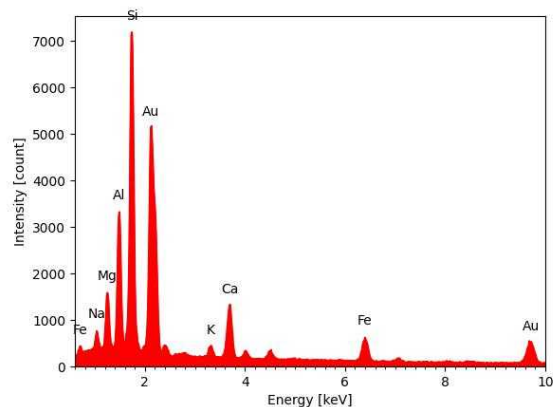
| 26907994-046 | |

| 26907994-046 | |
|---|---|
| Angaben des Kunden: | 13.KG, Akustikdecke grosser Raum AWO |

| Analyse | Befund | NWG* |
|---|---|---|
| KMF-Nachweis (3866-5+) | KMF nachgewiesen (WHO-Fasern) | 0,1 % |

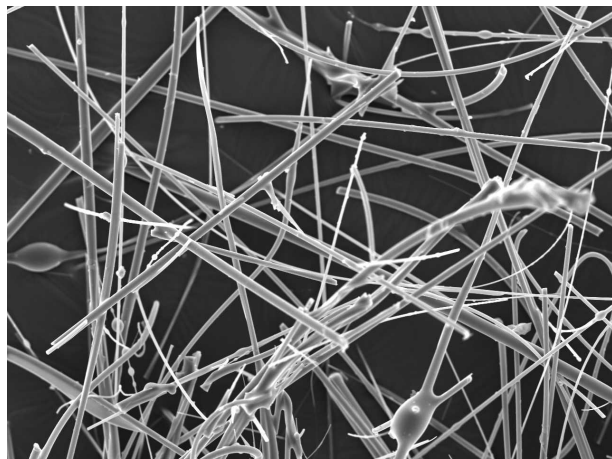
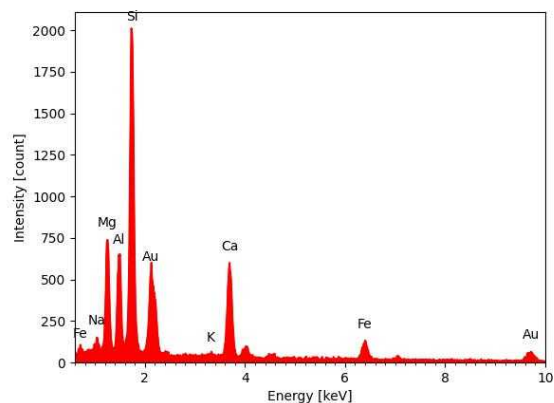
**26907994-047**

Angaben des Kunden: 14.KG, Dämmung Heizleitung unter Decke vor Tür Orchestergraben

| Analyse | Befund | NWG* |
|---|---|---|
| KMF-Nachweis (3866-5) | KMF nachgewiesen (WHO-Fasern) | 1 % |

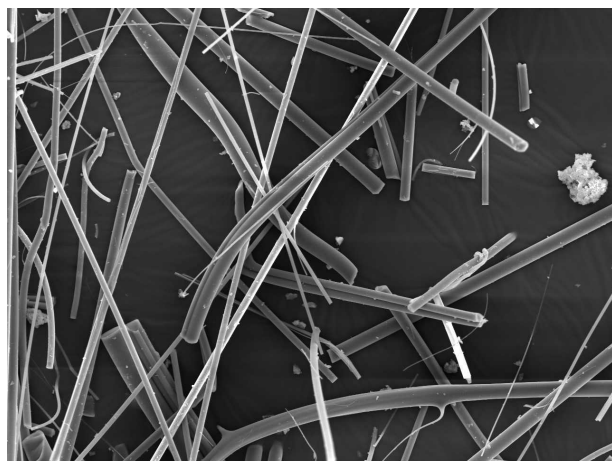
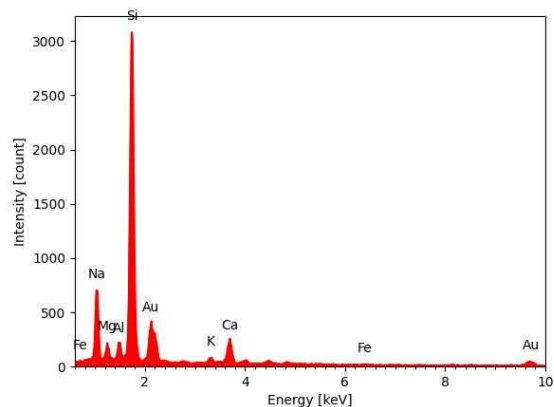
**26907994-048**

Angaben des Kunden: 15.KG Dämmung Frischwasserleitung, bei Wasseruhr

| Analyse | Befund | NWG* |
|---|---|---|
| KMF-Nachweis (3866-5) | KMF nachgewiesen (WHO-Fasern) | 1 % |
