## Prüfbericht Nr.: 2026P919153 / 1

| <b>Prüfgegenstand:</b> | 9 x Estrich |
| <b>Projekt:</b> | Stadthalle Meinerzhagen, Otto-Fuchs-Platz 1, 58540 Meinerzhagen |

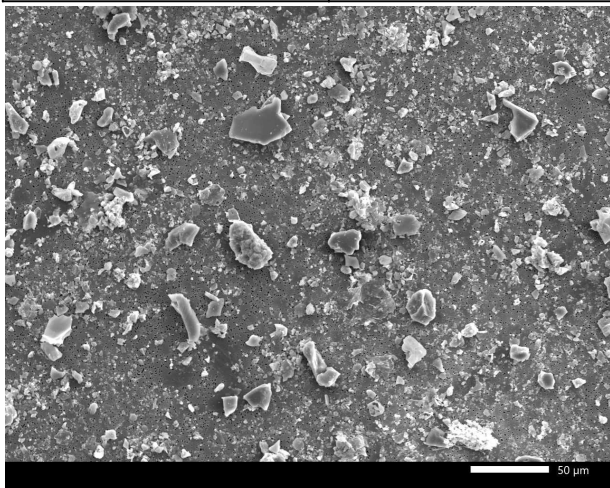
| 26910537-001 | |

| 26910537-001 | |
|---|---|
| Angaben des Kunden: | 1. EG, Estrich Garderobe/WC |

| Analyse | Befund | NWG* |
|---|---|---|
| Asbestnachweis (Anh.B) | Asbest nicht nachgewiesen | 0,001 % |

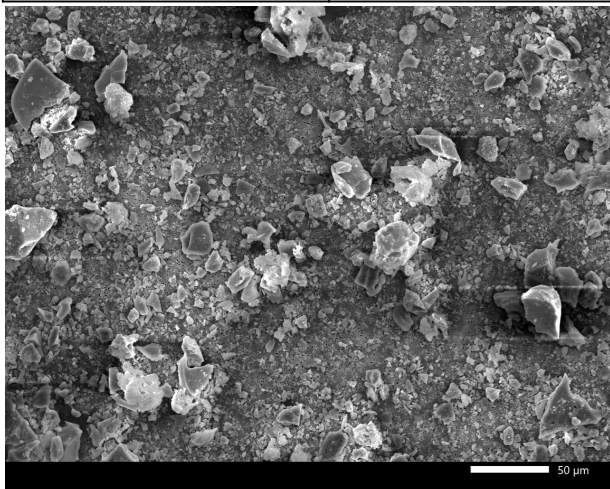
| 26910537-002 | |

| 26910537-002 | |
|---|---|
| Angaben des Kunden: | 2. EG, Estrich Küche |

| Analyse | Befund | NWG* |
|---|---|---|
| Asbestnachweis (Anh.B) | Asbest nicht nachgewiesen | 0,001 % |

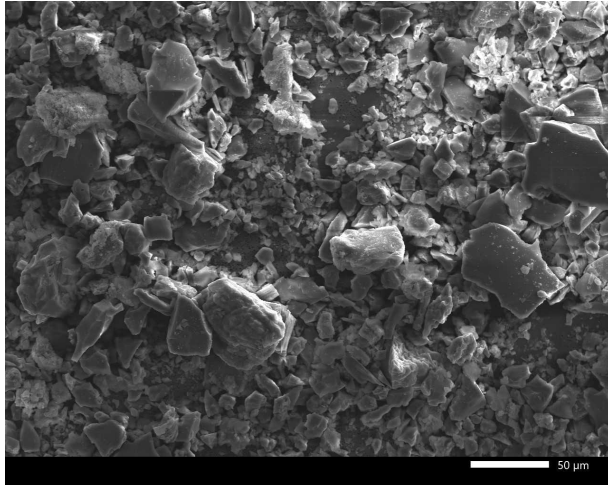
| 26910537-003 | |

| 26910537-003 | |
|---|---|
| Angaben des Kunden: | 3. KG, Estrich Bücherei |

| Analyse | Befund | NWG* |
|---|---|---|
| Asbestnachweis (Anh.B) | Asbest nicht nachgewiesen | 0,001 % |

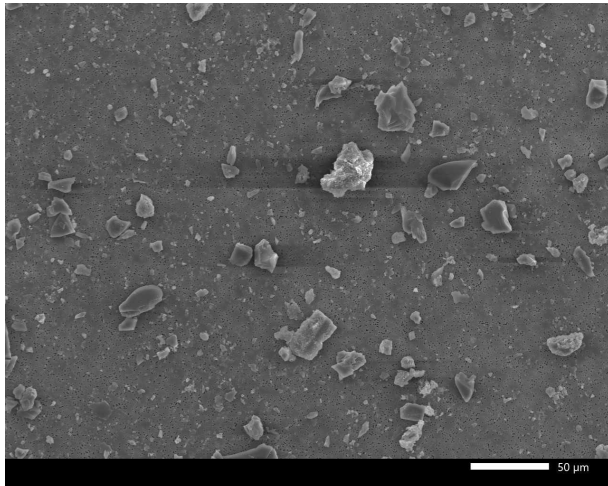
| 26910537-004 | |

| 26910537-004 | |
|---|---|
| Angaben des Kunden: | 4. KG, Estrich Damen WC |

| Analyse | Befund | NWG* |
|---|---|---|
| Asbestnachweis (Anh.B) | Asbest nicht nachgewiesen | 0,001 % |

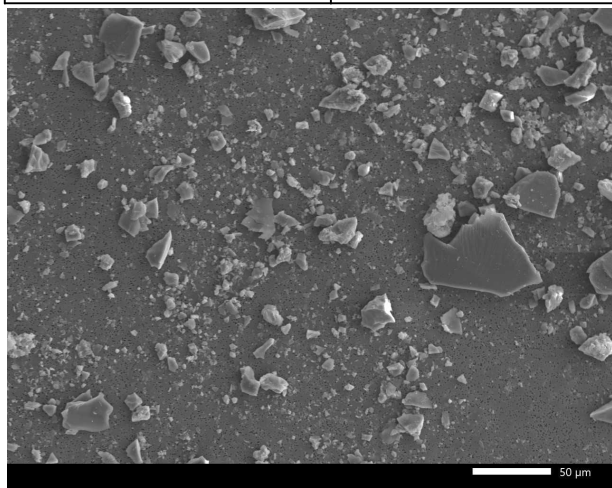
| 26910537-005 | |

| 26910537-005 | |
|---|---|
| Angaben des Kunden: | 5. KG, Estrich Proberaum |

| Analyse | Befund | NWG* |
|---|---|---|
| Asbestnachweis (Anh.B) | Asbest nicht nachgewiesen | 0,001 % |

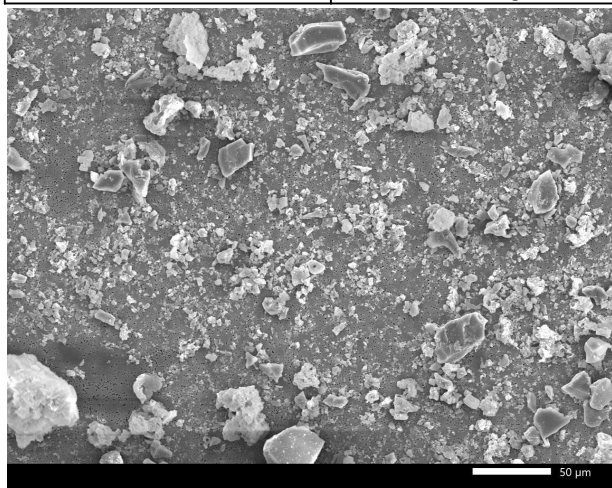
| 26910537-006 | |

| 26910537-006 | |
|---|---|
| Angaben des Kunden: | 6. KG, Estrich Fachbereich 2 |

| Analyse | Befund | NWG* |
|---|---|---|
| Asbestnachweis (Anh.B) | Asbest nicht nachgewiesen | 0,001 % |

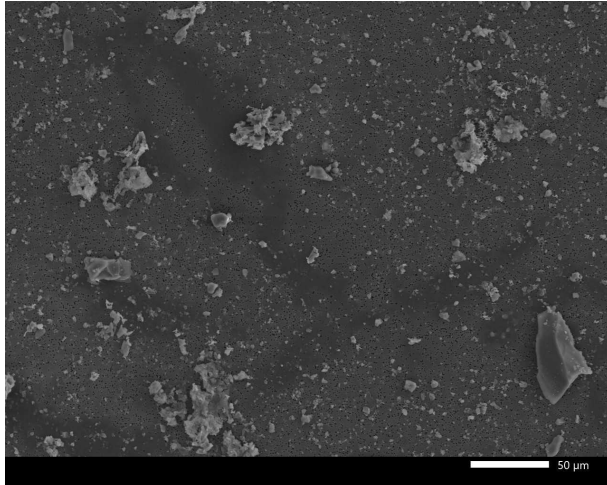
| 26910537-007 | |

| 26910537-007 | |
|---|---|
| Angaben des Kunden: | 7. KG, Estrich öffentliches WC |

| Analyse | Befund | NWG* |
|---|---|---|
| Asbestnachweis (Anh.B) | Asbest nicht nachgewiesen | 0,001 % |

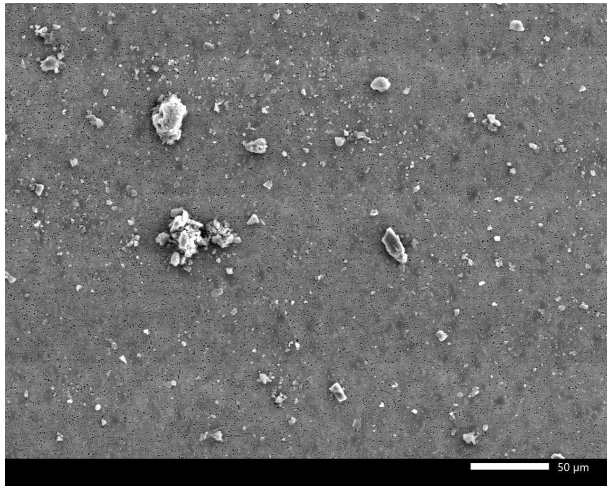
| 26910537-008 | |

| 26910537-008 | |
|---|---|
| Angaben des Kunden: | 8. KG, Estrich AWO |

| Analyse | Befund | NWG* |
|---|---|---|
| Asbestnachweis (Anh.B) | Asbest nicht nachgewiesen | 0,001 % |

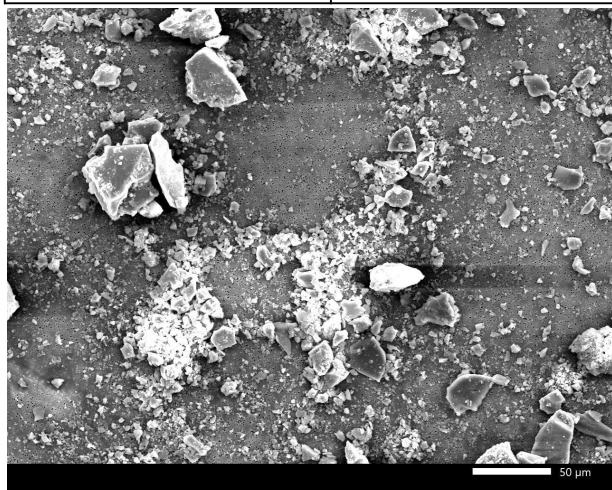
| 26910537-009 | |

| 26910537-009 | |
|---|---|
| Angaben des Kunden: | DG 1, Estrich WC Herren |

| Analyse | Befund | NWG* |
|---|---|---|
| Asbestnachweis (Anh.B) | Asbest nicht nachgewiesen | 0,001 % |
