## UNTERSUCHUNGSBERICHT

Projekt: Betontechnologische  
Untersuchungen an der  
Bolldammbrücke in Bünde  
Bauwerksuntersuchung

Projekt Nr.: P000403426

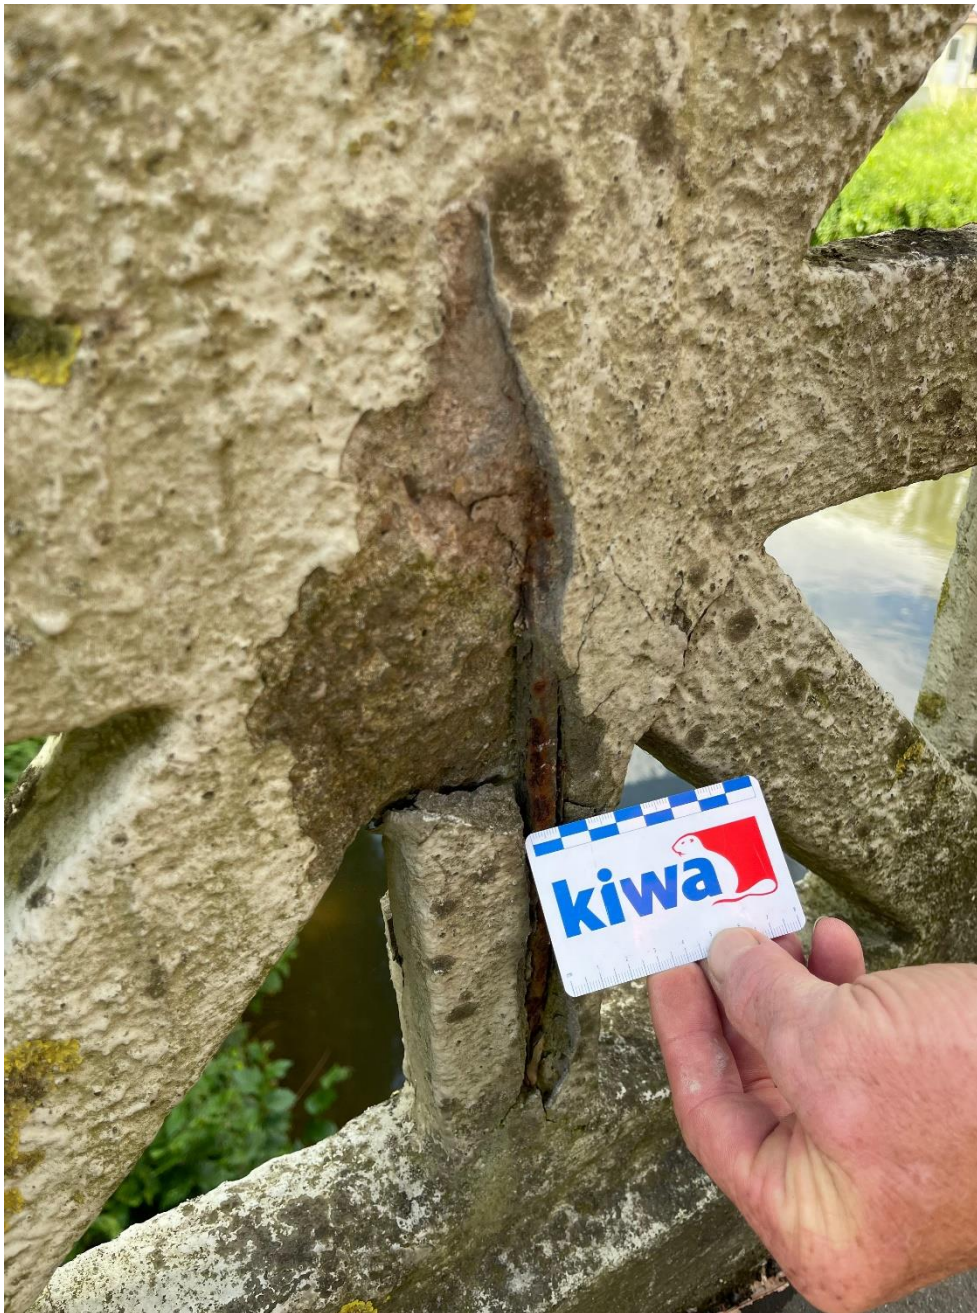
**Bild 1: Schaden 1 – Abplatzung und freiliegende Bewehrung**

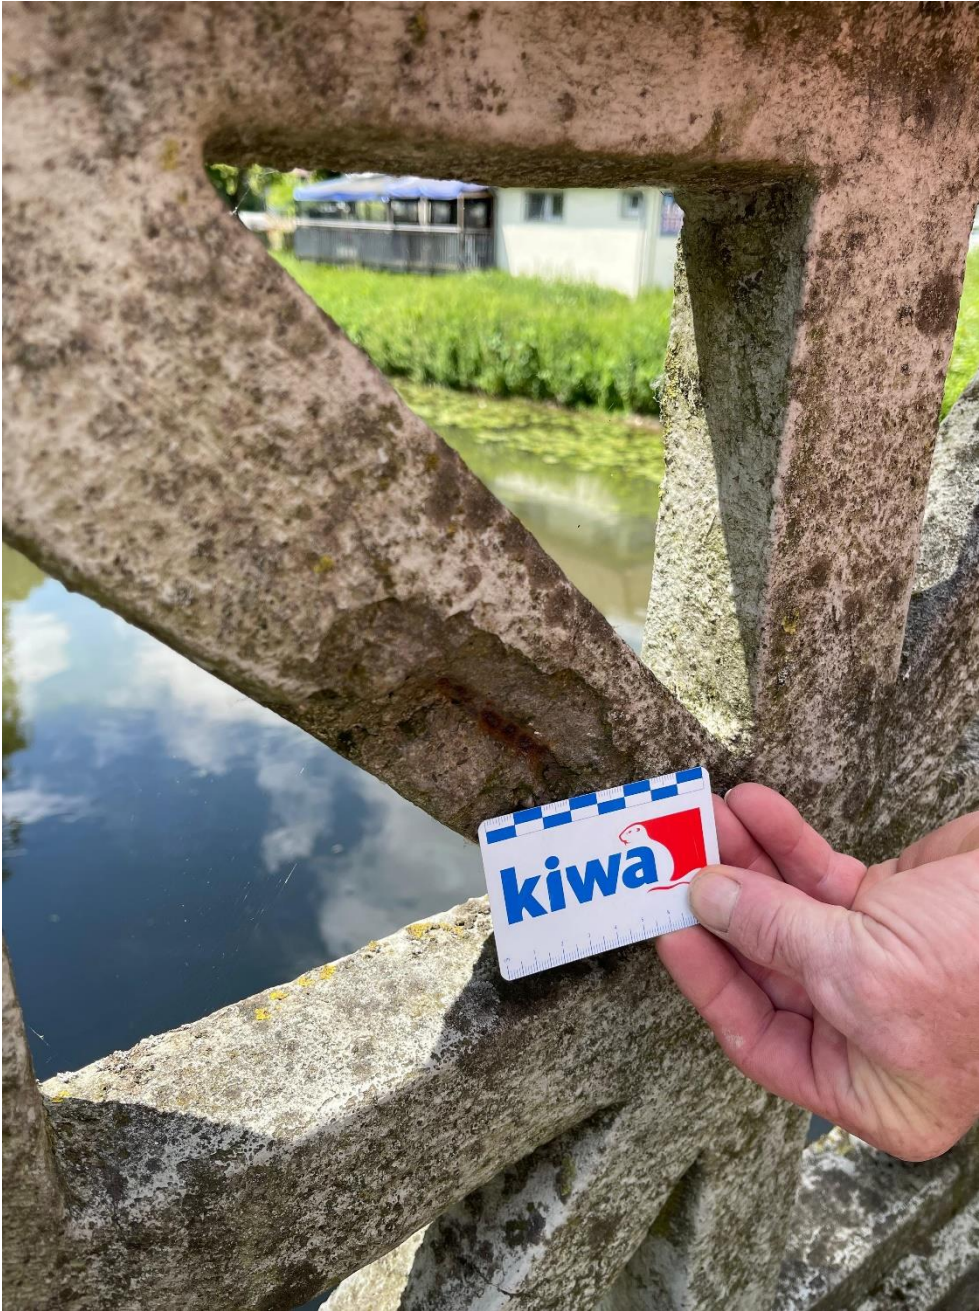
**Bild 2: Schaden 2 - Abplatzung und freiliegende Bewehrung**

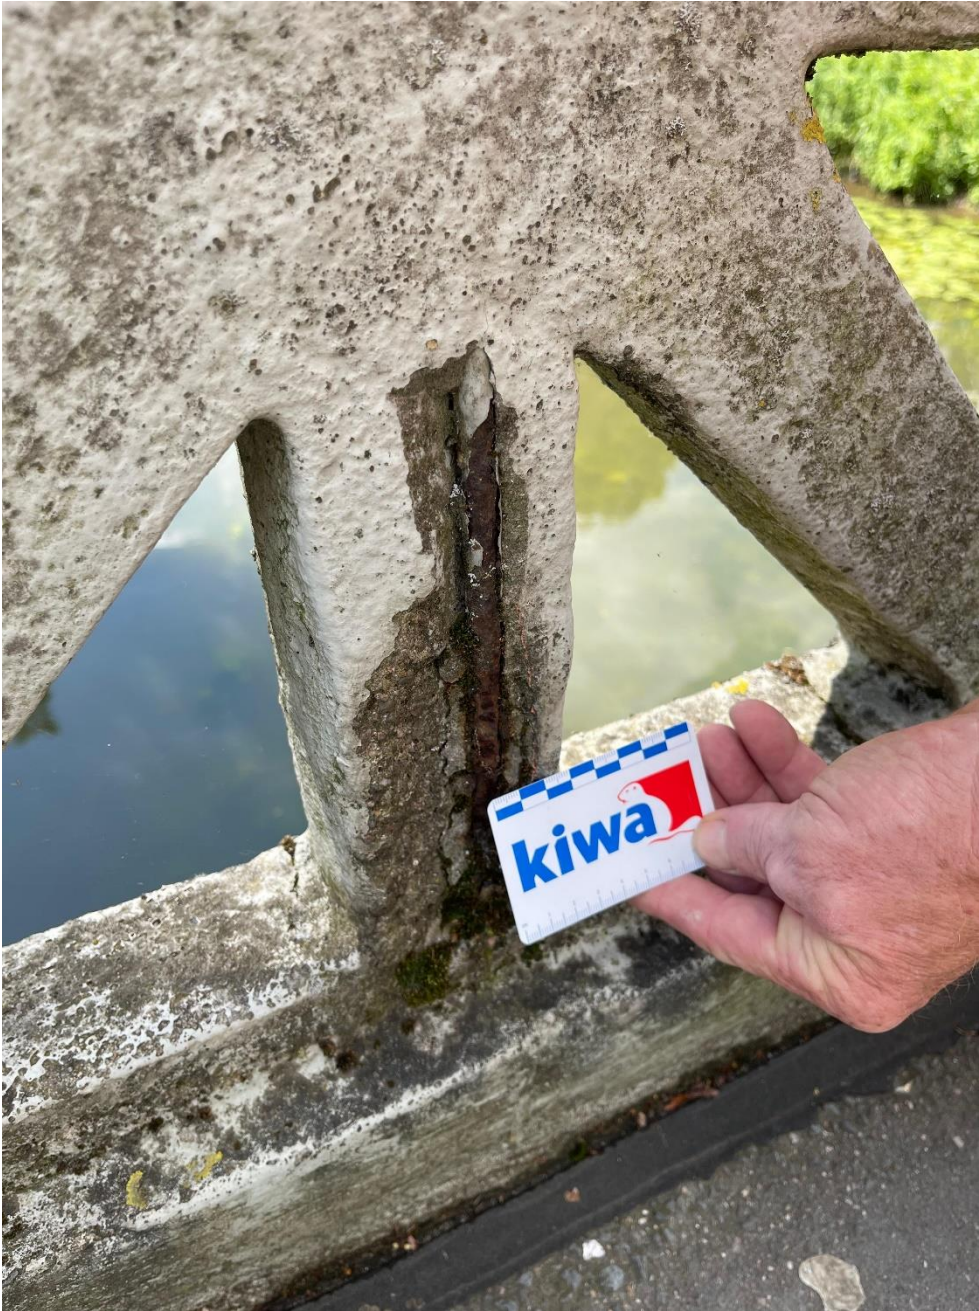
**Bild 3: Schaden 3 - Abplatzung und freiliegende Bewehrung**

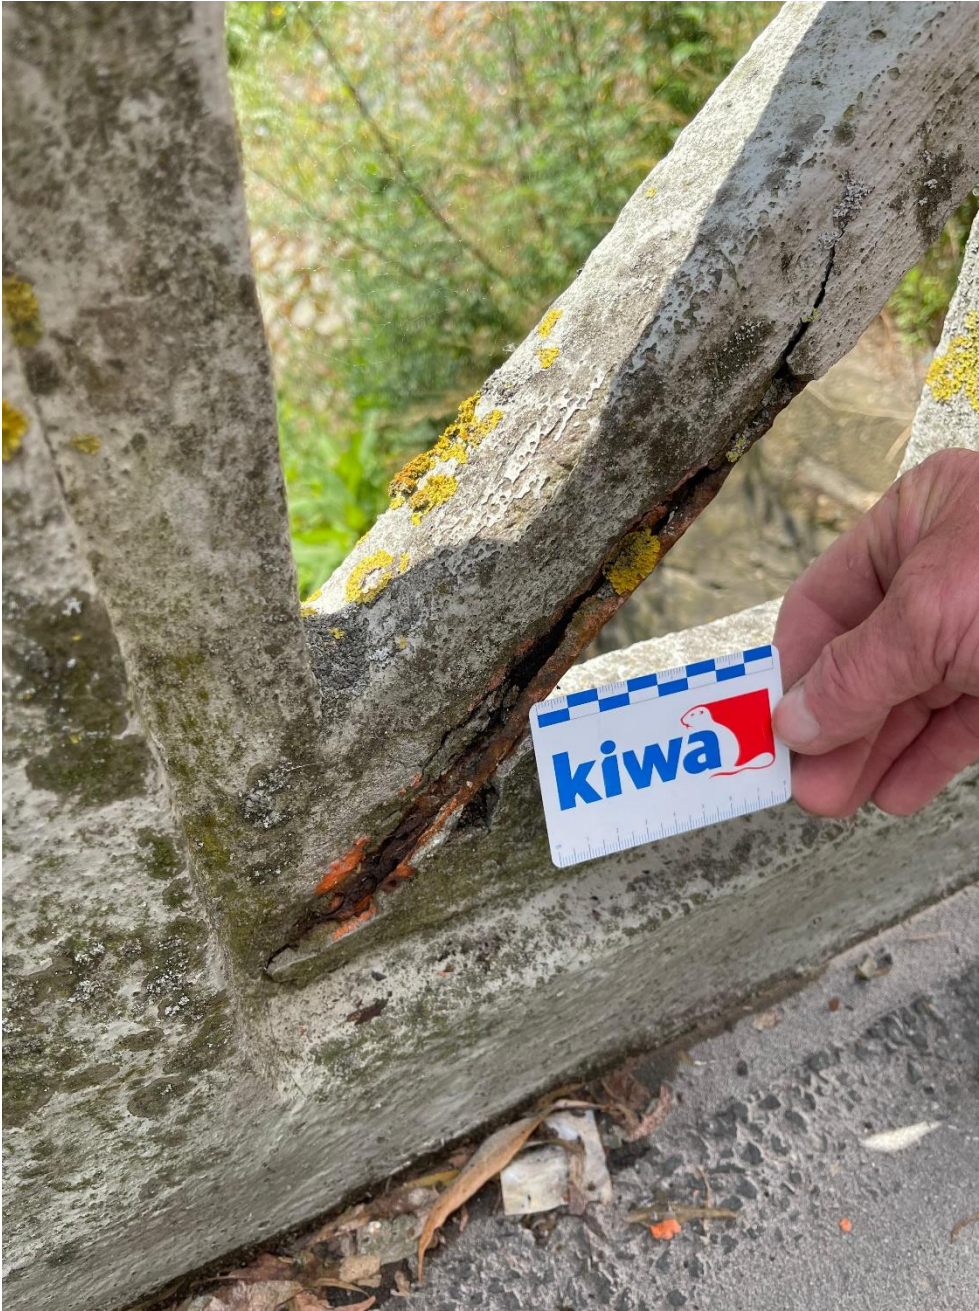
**Bild 4: Schaden 4 – Abplatzung und freiliegende Bewehrung**

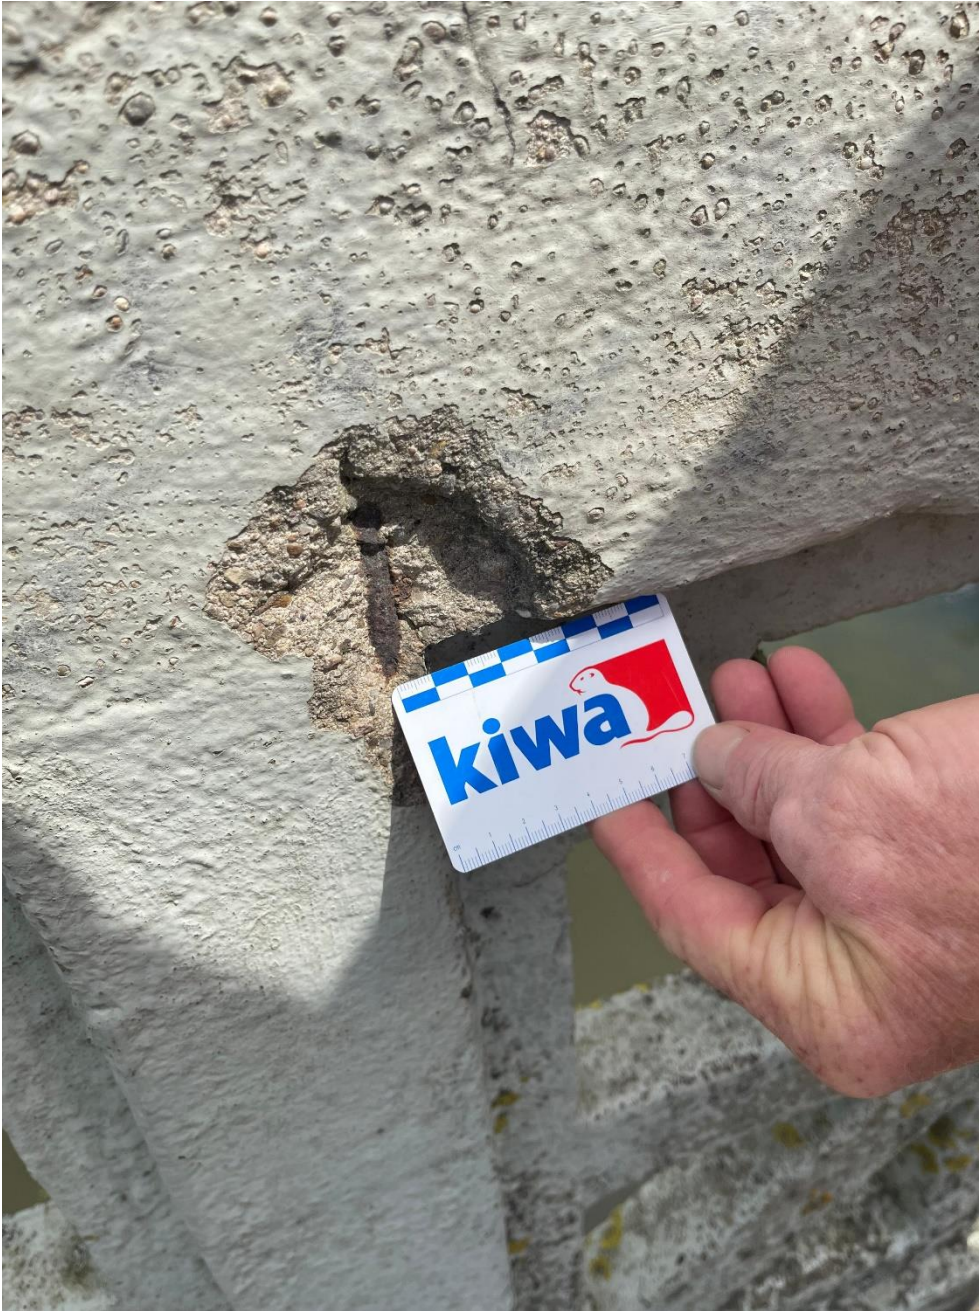
**Bild 5: Schaden 5 – Abplatzung und freiliegende Bewehrung**

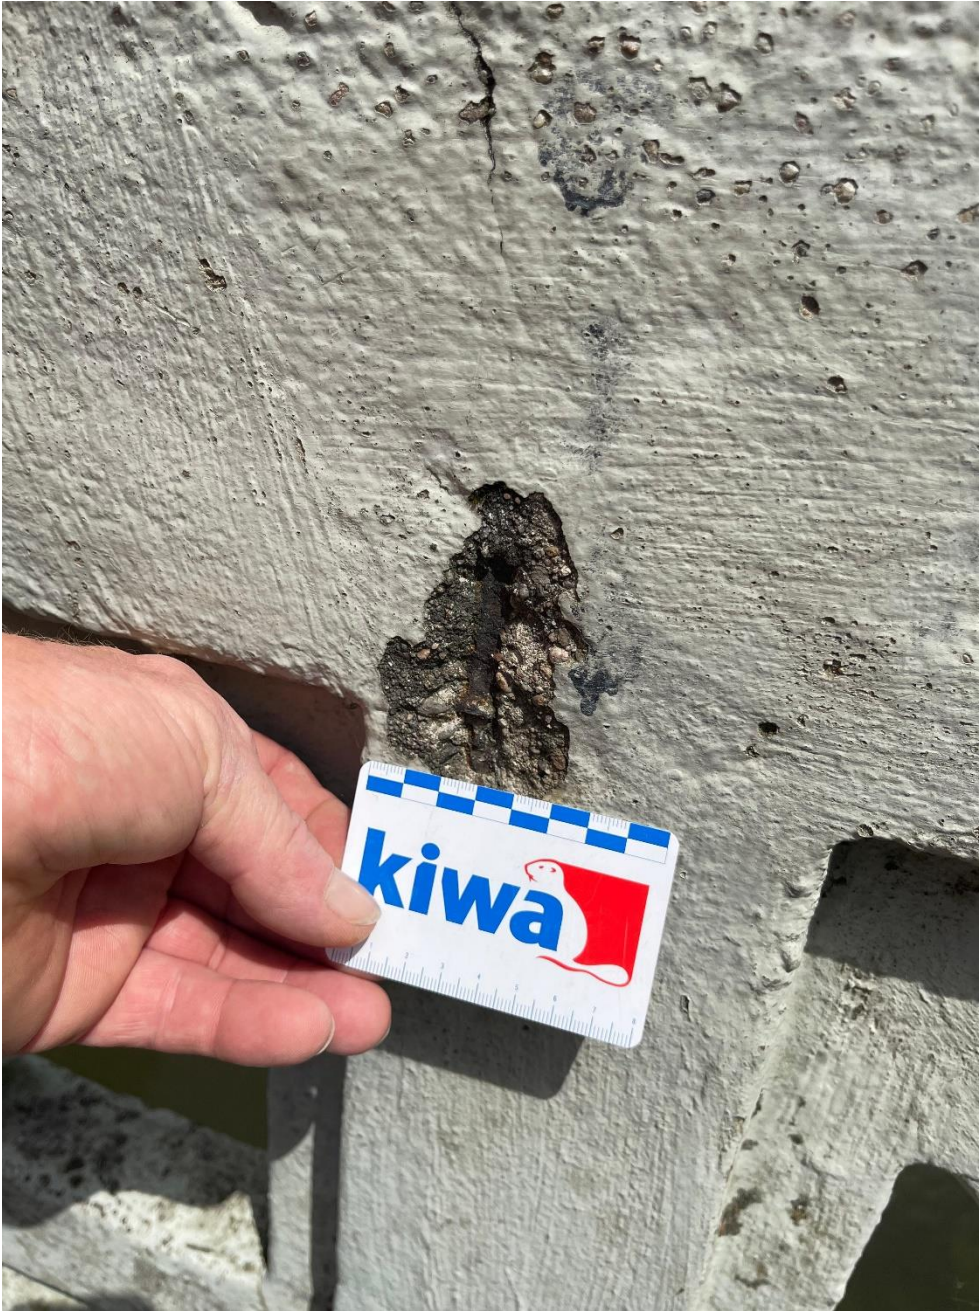
**Bild 6: Schaden 6 – Abplatzung und freiliegende Bewehrung**

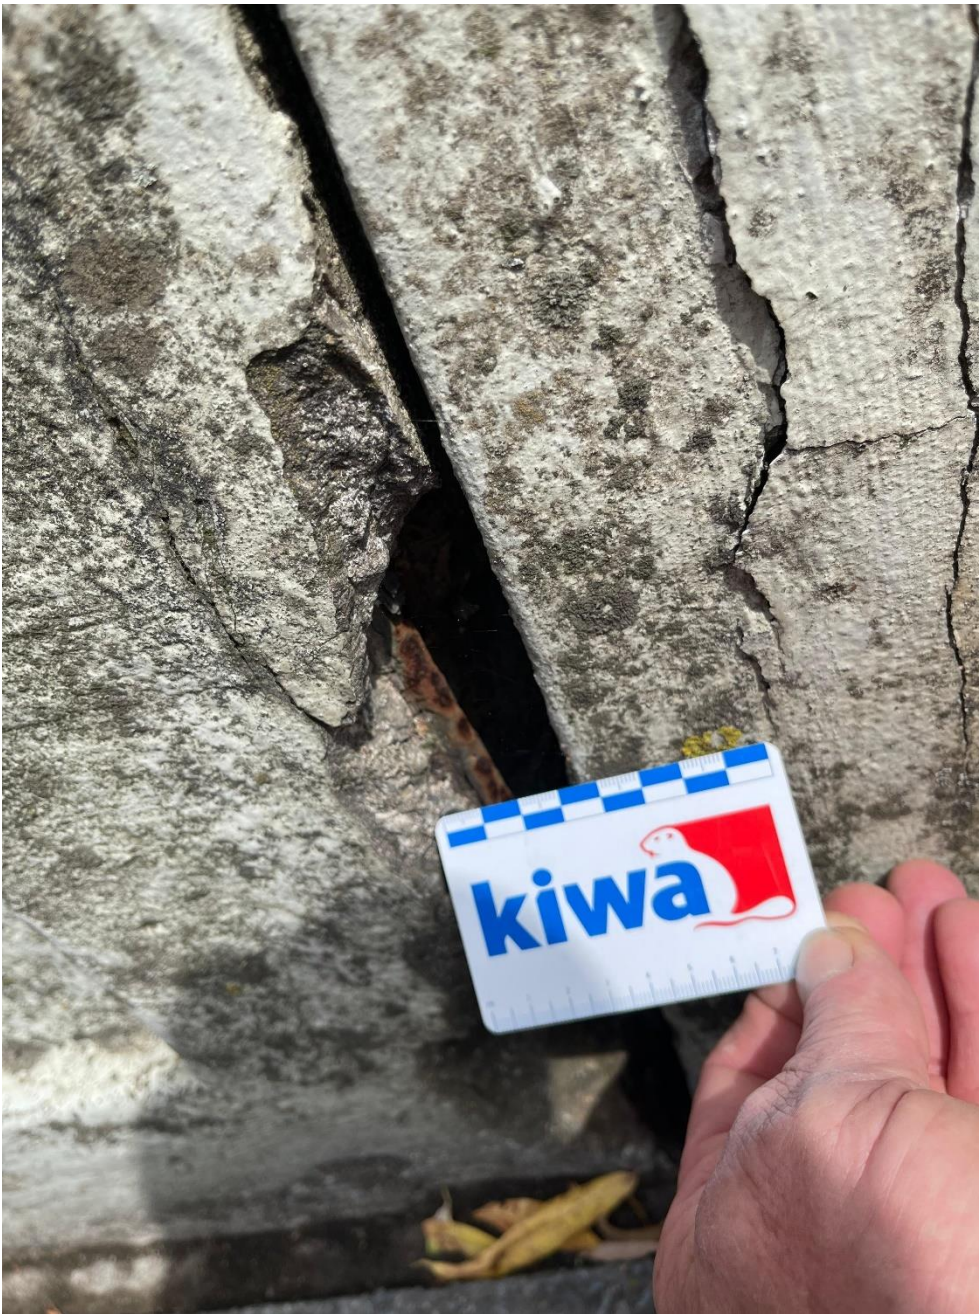
**Bild 7: Schaden 7 – Abplatzung und freiliegende Bewehrung**

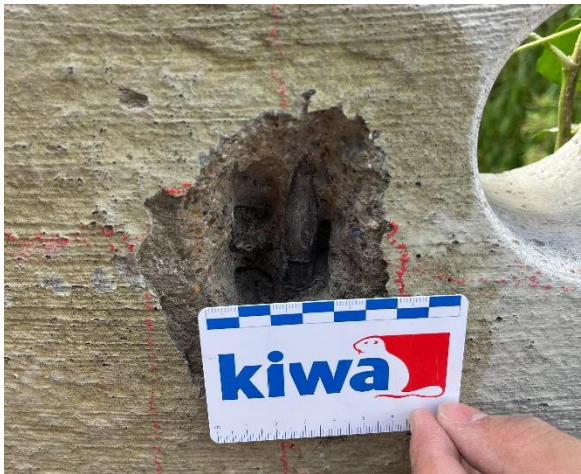
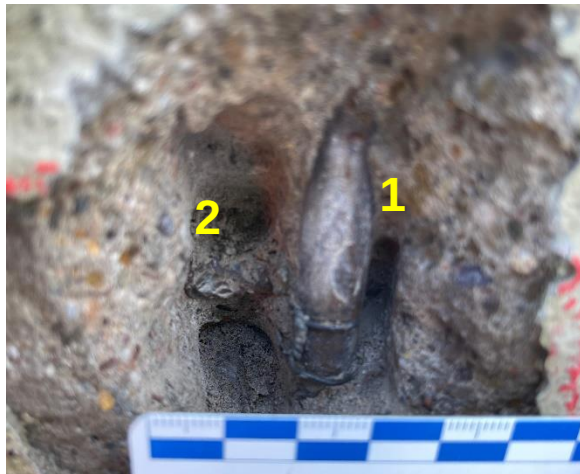
| Bewehrungsdurchmesser | [mm] | 10 | 10 | | | | |
| Betondeckung | [mm] | 16 | 30 | | | | |
| Korrosionsgrad (KG) <sup>1)</sup> | | 0 | 0 | | | | |

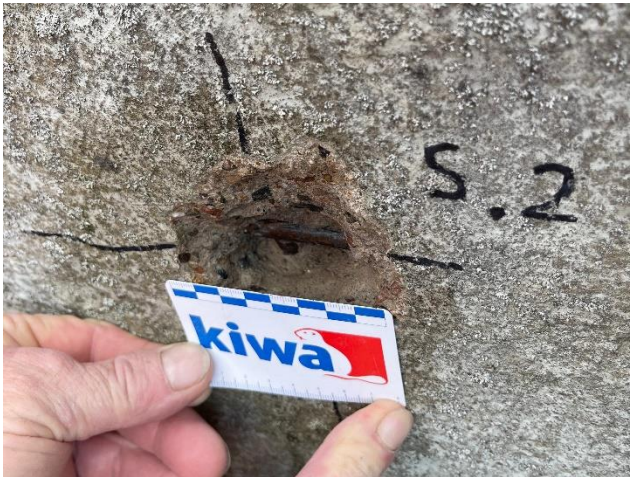
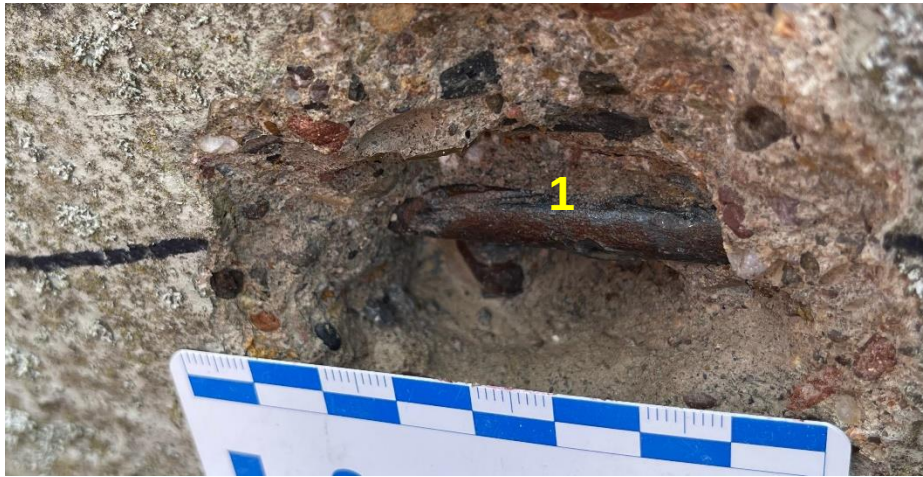
| Bewehrungsdurchmesser | [mm] | 10 | | | | | |
| Betondeckung | [mm] | 19 | | | | | |
| Korrosionsgrad (KG) <sup>1)</sup> | | 3 | | | | | |

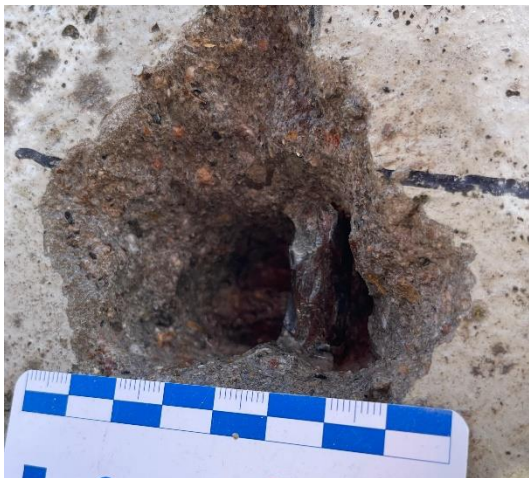
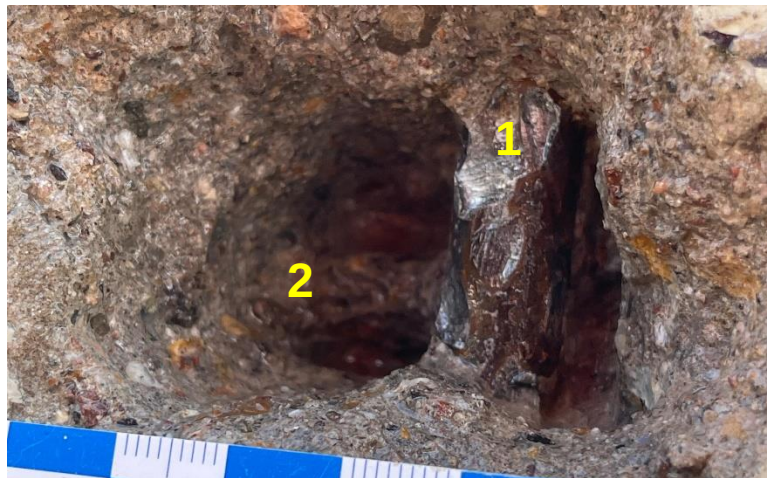
| Bewehrungsdurchmesser | [mm] | 10 | 10 | | | | |
| Betondeckung | [mm] | 25 | 40 | | | | |
| Korrosionsgrad (KG) <sup>1)</sup> | | 3 | 3 | | | | |

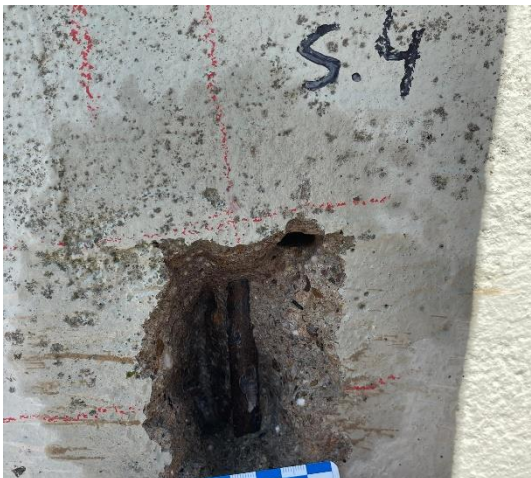
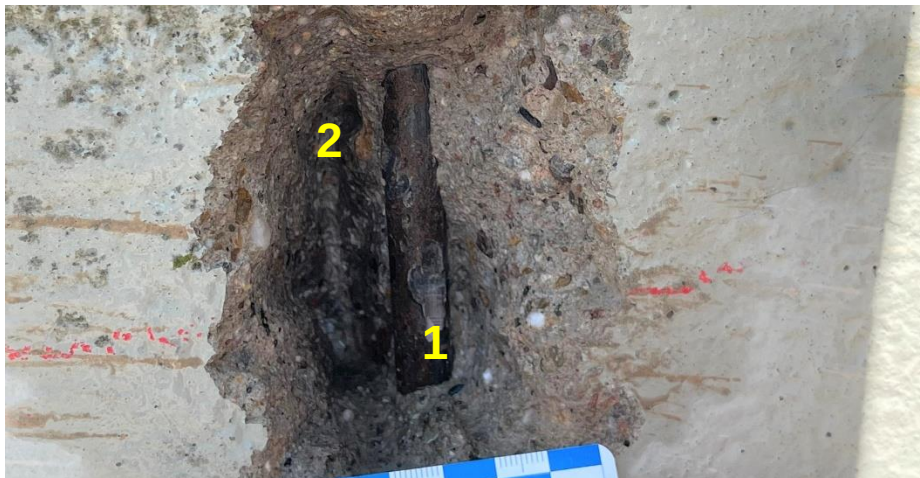
| Bewehrungsdurchmesser | [mm] | 10 | 10 | | | | |
| Betondeckung | [mm] | 29 | 29 | | | | |
| Korrosionsgrad (KG) <sup>1)</sup> | | 3 | 2 | | | | |
