# Prüfbericht 2015 H

nach DIN 1076

Bauwerksname **Bw 45 Bolldammbrücke, Bahnhofstraße**

Teilbauwerksname **Strassenbrücke über die Else**

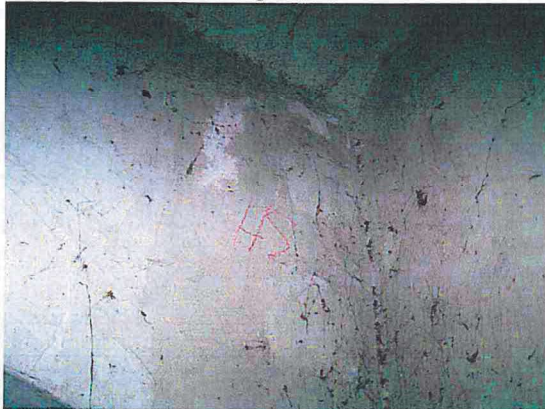
### HOHLSTELLEN TRÄGERROST

[5] S=0, V=0, D=2 BSP-ID 258-03

Trägerrost, OS-System für Beton, Zahlreich, Hohlstelle, Gesamter Überbau, Unten, Schadenserweiterung, Beschichtung mehrfach hohl liegend, punktuell beginnende Aussinterungen

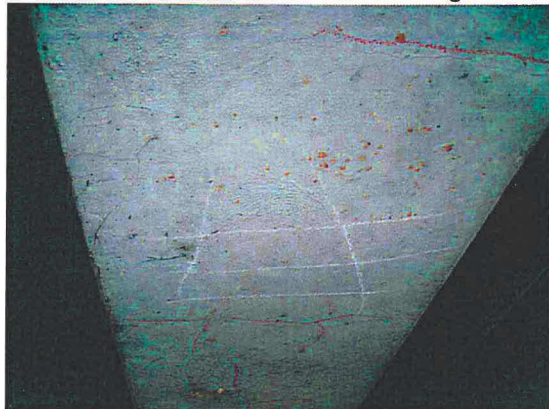
### ROSTPUNKTE TRÄGERROST

[21] S=0, V=0, D=1 BSP-ID 258-01

Trägerrost, OS-System für Beton, Stellenweise, Rostfahne, Unterseite, Schadenserweiterung

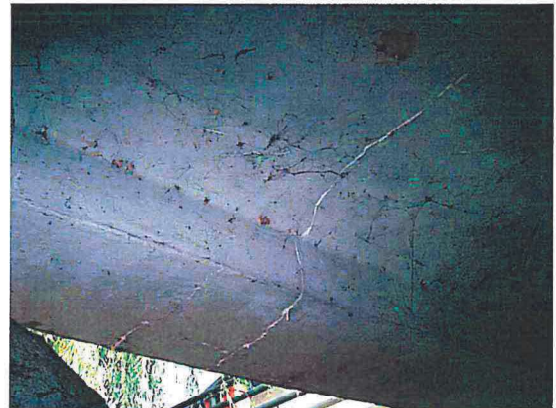
### QUERRISSE MIT AUSSINTERUNG

[22] S=0, V=0, D=2 BSP-ID 006-02-03

Trägerrost, Beton, Stellenweise, Querriss mit Aussinterung, Anzahl: 2 Stück, Gesamter Überbau, Hinten am Bauwerk, Links, Unten außen, Schadenserweiterung

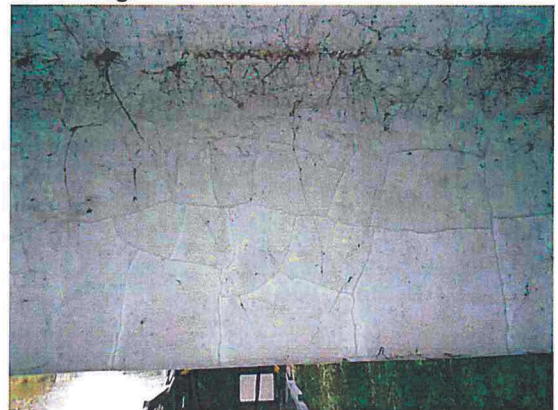
### RISSE TRÄGERROST

[4] S=0, V=0, D=2 BSP-ID 258-03

Trägerrost, OS-System für Beton, Durchgehend, Netzzrisse, Gesamter Überbau, Unten, Schadenserweiterung, Risse in Längs- und Querrichtung bis 0,2 mm Rissbreite an Seitenflächen und Unterseite, vermutlich infolge der unzureichend überdeckten Bewehrung.

Der Zustand des Bauwerkes hat sich zur letzten Prüfung 2009 nicht wesentlich verschlechtert. Das bereits festgestellte Rissbild am Trägerrost lässt auf Rissbildung unterhalb der Bewehrung infolge ungenügender Betondeckung schließen. Da die aufgetragene Beschichtung im Allgemeinen gerissen und hohlklingend ist, sollte mittelfristig die Instandsetzung der gesamten Beschichtung des Trägerrostes eingeplant werden.

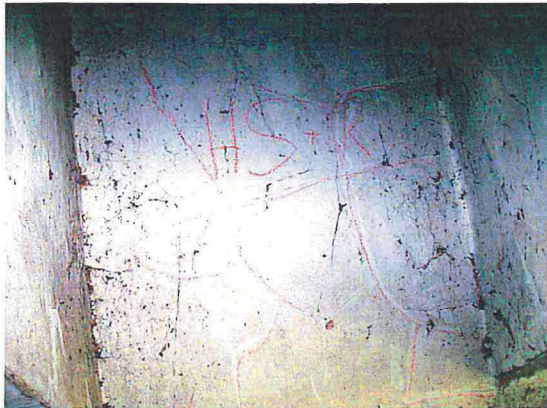
HOHLSTELLEN ENDQUERTRÄGER

[7] S=0, V=0, D=1 BSP-ID 258-02

Endquerträger des Trägerrostes, OS-System für Beton, Mehrfach, Gerissen und hohl klingend, Gesamtes Bauteil, Vorne und hinten am Bauwerk, Oben, Schadenserweiterung, Enquerträger der Widerlager und des Pfeilers

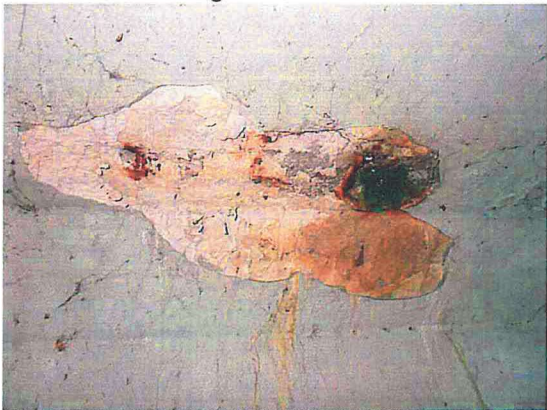
BETONSUABRUCH KRAGARM

[26] S=0, V=0, D=2 BSP-ID 002-09  
Kragarm, Beton, Eine Stelle, Durchfeuchtet mit  
Ausblühungen / Aussinterungen, Durchmesser: 15,0 cm,  
Vorne am Bauwerk, Links, Unterseite,  
Schadenserweiterung

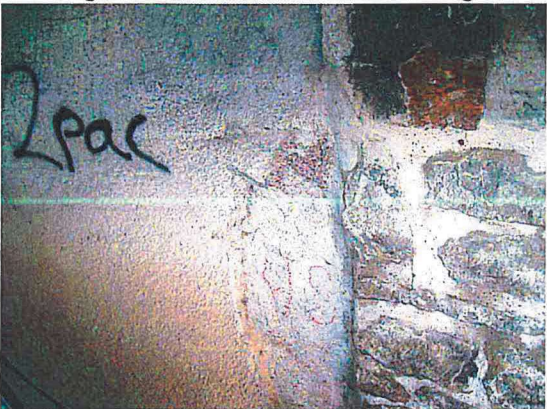
HOHLSTELLEN WL VORN

[23] S=0, V=0, D=1 BSP-ID 021-07  
Widerlagerwand, Spritzbeton B II, Ein Stück, Hohlstelle,  
Widerlager vorn, Links, Schadenserweiterung

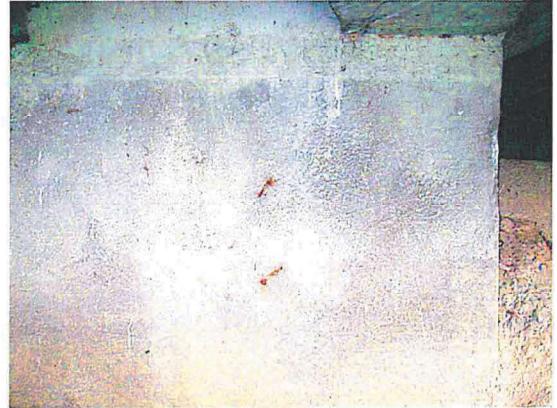
ROSTFAHNEN WL HINTEN

[28] S=0, V=0, D=1 BSP-ID 021-15  
Widerlagerwand, Spritzbeton B II, Punktuell, Rostfahne,  
Widerlager hinten, Schadenserweiterung

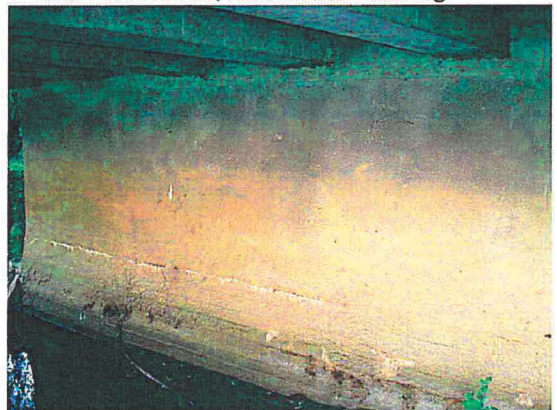
QUERRISS WL HINTEN

[6] S=0, V=0, D=2 BSP-ID 025-05  
Widerlagerwand, Spritzbeton B II, Ein Stück, Querriss  
mit Aussinterung, Widerlager hinten, Links,  
Wasserwechselzone, Schadenserweiterung

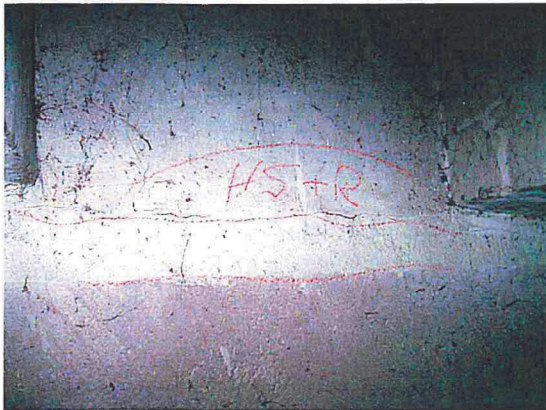
#### ÜBERBAUANSCHLÜSSE

[8] S=0, V=0, D=1 BSP-ID 258-02  
Auflagerbank, OS-System für Beton, Häufig, Gerissen  
und hohl klingend, Vorne und hinten am Bauwerk, Oben,  
Schadenserweiterung, Auflagerbereiche des Überbaues zu  
Unterbauten

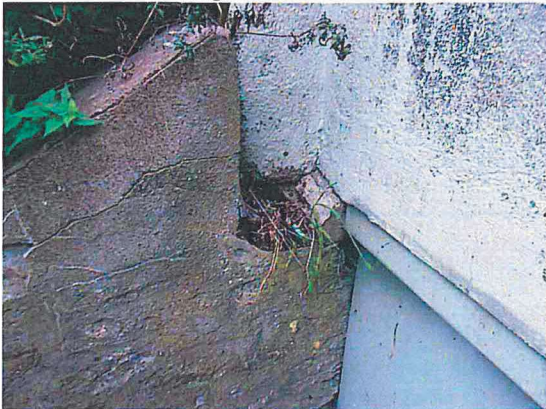
#### FLÜGELANBINDUNG VORN

[24] S=1, V=0, D=2 EP BSP-ID 027-02  
Flügel, Tragendes Mauerwerk, Eine Stelle, Brüchig,  
Anzahl: 1 Stück, Flügelwand vorn, Rechts, Oben,  
Schadenserweiterung, Anzahl: 1 Stelle(n)

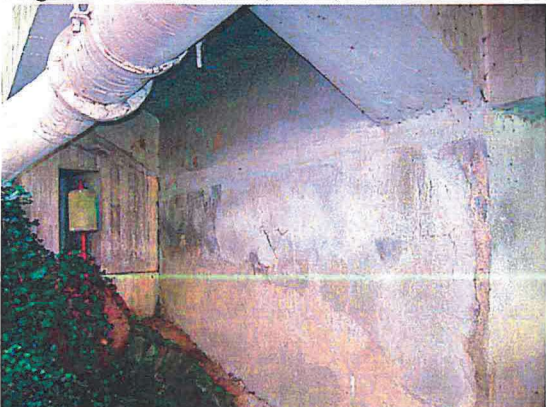
#### FLÜGEL HINTEN

[25] S=0, V=0, D=2 EP BSP-ID 027-07  
Flügel, Putz, Durchgehend, Gerissen und hohl klingend,  
Flügelwand hinten, Links, Oben, Schadenserweiterung

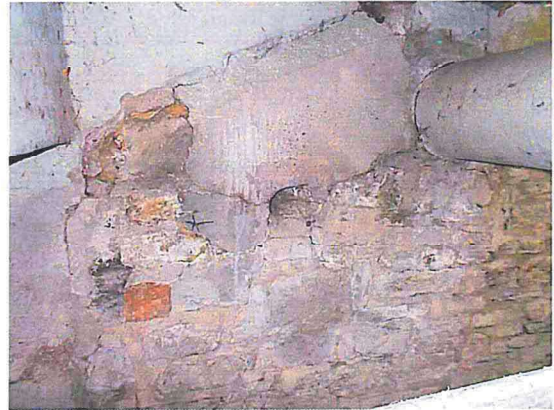
#### FLÜGELANBINDUNG MAUERWERK

[27] S=1, V=0, D=1 BSP-ID 027-10  
Flügeleinbindung, Stoßfuge, Größtenteils, Gerissen,  
Widerlager vorn, Ober-, unterstrom, Oben,  
Schadenserweiterung

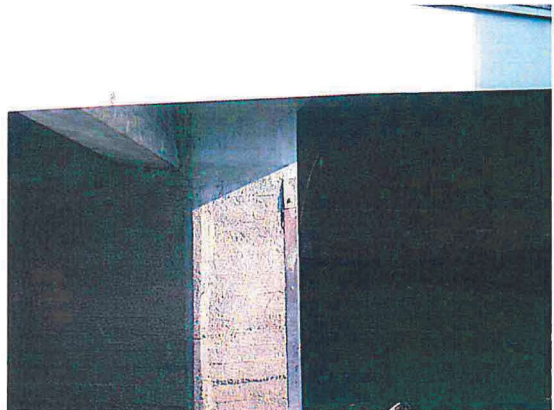
#### PFEILERSCHAFT

[29] S=0, V=0, D=1 BSP-ID 021-07  
Pfeilerschaft, Pfeiler als Vollquerschnitt, Beton, Ein  
Stück, Abgeplatzt, Anzahl: 1 Stelle(n), 1-ter  
Pfeiler/Stütze, Oberstromig, Oben, Schadenserweiterung,  
an Kolkschutzschiene

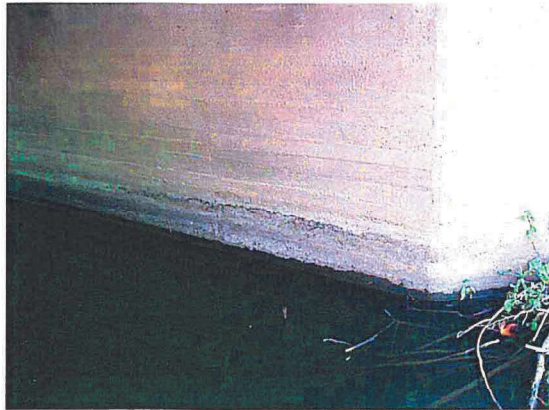
AUSWASCHUNG PFEILERFUSS

[30] S=0, V=0, D=1 BSP-ID 021-01  
Pfeilerfuß, Pfeiler als Vollquerschnitt, Beton, Gering,  
Ausgewaschen, 1-ter Pfeiler/Stütze, Vorne und hinten am  
Bauwerk, Oberstromig, Wasserwechselzone,  
Schadenserweiterung

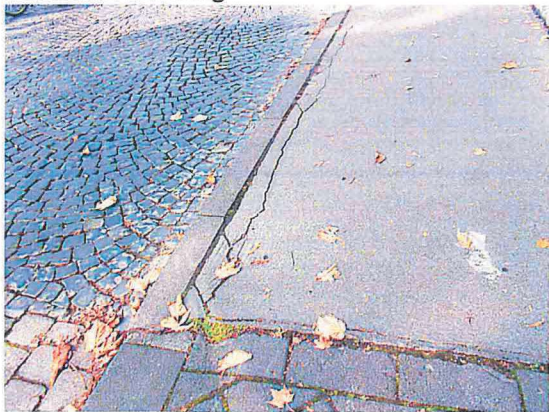
FUGE BORD-KAPPE

[34] S=0, V=1, D=2 EP BSP-ID 233-04  
Überbau, Bordstein, Fugenfüllung zwischen Bordstein und Kappe, Durchgehend, Fehlt, Links, Schadenserweiterung

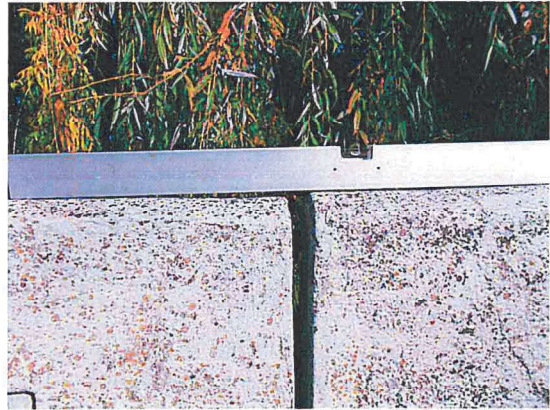
BRÜSTUNGSFUGE

[33] S=1, V=0, D=2 EP BSP-ID 259-06  
Brüstung als Absturzsicherung, Fugen senkrecht, Ein Stück, Geneigt, Länge: 1,000 m, Hinten am Bauwerk, Links, Oben, Schadenserweiterung

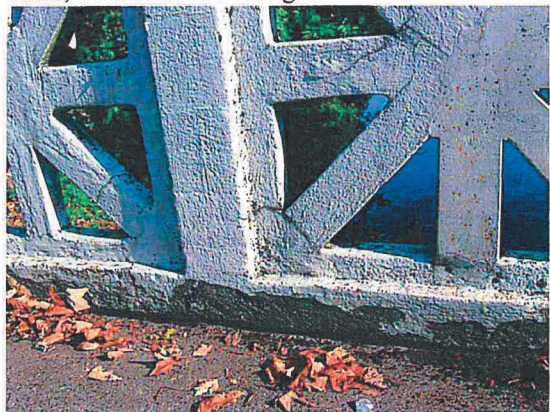
BESCHICHTUNG BRÜSTUNG

[10] S=0, V=0, D=2 EP BSP-ID 258-03  
Brücke, Brüstung als Absturzsicherung, OS-System für Beton, Bereichsweise, Abgeplatzt, Beidseitig, Unten innen, Schadenserweiterung

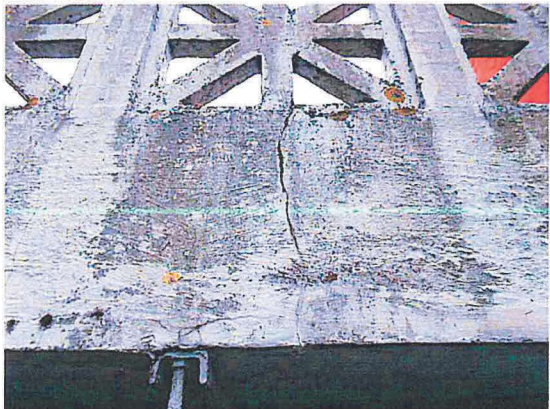
RISSE BRÜSTUNG

[12] S=0, V=0, D=1 EP BSP-ID 237-02  
Brücke, Brüstung als Absturzsicherung, Betonansichtsfläche, Zahlreich, Gerissen, Beidseitig, Innen und außen, Schadenserweiterung, verstärkt Außenseiten

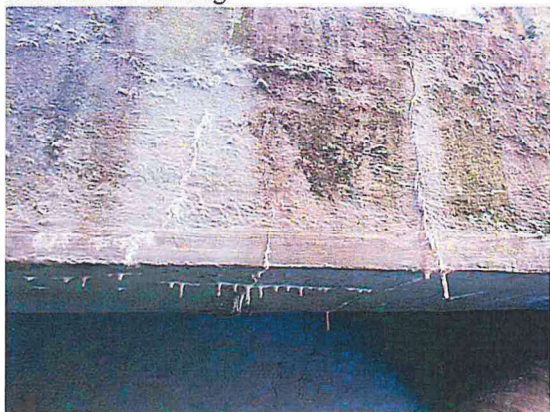
RISSE BRÜSTUNG HINTEN

[40] S=0, V=0, D=2 EP BSP-ID 237-14

Brücke, Brüstung als Absturzsicherung, Betonoberfläche, Vereinzelt, Allgemeiner Riss mit Aussinterung, Anzahl: 1 Stelle(n), Am Ende des Bauwerks, Links, Schadenserweiterung

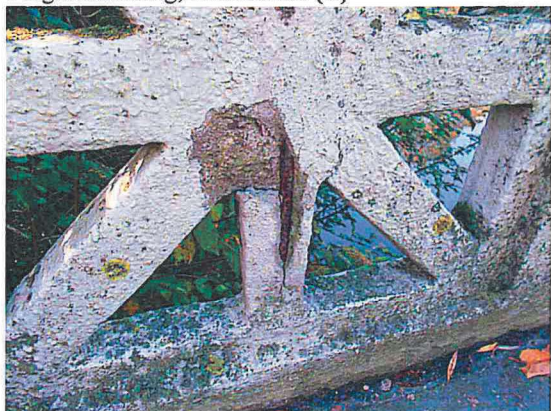
ABPLATZUNGEN BRÜSTUNG

[9] S=1, V=0, D=2 EP BSP-ID 237-06

Brücke, Brüstung als Absturzsicherung, Betonansichtsfläche, Mehrfach, Abplatzung mit freiliegender Bewehrung, Beidseitig, Innen, Schadenserweiterung, verstärkt nördliche Filigranbrüstung, Maßnahme {3}

| Bemerkung | -Instandsetzung der Schadstellen an der Brüstung/Geländer | |

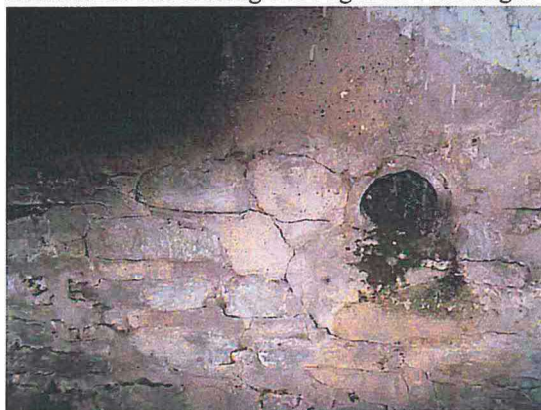
ROHRAUSTRITT VORN

[31] S=0, V=0, D=2 BSP-ID 261-06

Flügel, Rohr der Flüssigkeitsleitung, Eine Stelle, Abstand zum Bauwerk zu gering, Flügelwand vorn, Rechts, Schadenserweiterung, Rohraustritt ohne Überstand, dadurch Durchfeuchtung und Fugenauswaschungen

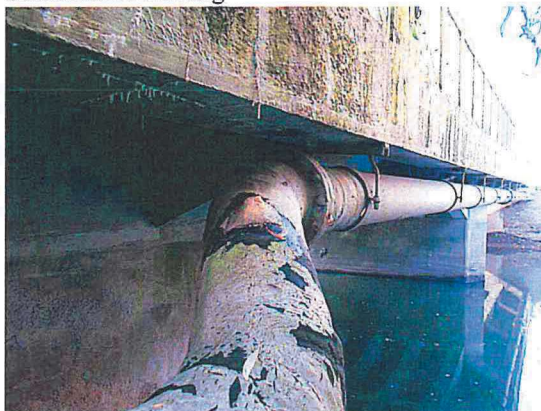
SCHUTZROHR LINKS

[32] S=0, V=0, D=2 BSP-ID 261-11

Schutzrohr, Zahlreich, Schadhaf, Links, Unten, Schadenserweiterung

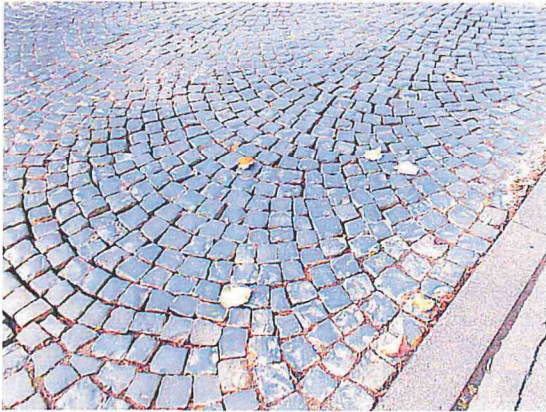
FAHRBAHNBELAG

[15] S=0, V=1, D=2 EP BSP-ID 241-13  
Brücke, Fahrbahnbelag, Pflasterung, Durchgehend,  
Schadhaft, Unmittelbar auf dem Bauwerk,  
Schadenserweiterung, Spurrinnen und  
Pflasterfugenauswaschungen im gesamten  
Fahrbahnbereich

| Bemerkung | <b>- Instandsetzung gesamtes Pflaster der Fahrbahn<br/>- Instandsetzung der Schadstellen an den Gehwegübergängen<br/>- Fugeninstandsetzung / -erneuerung</b> |

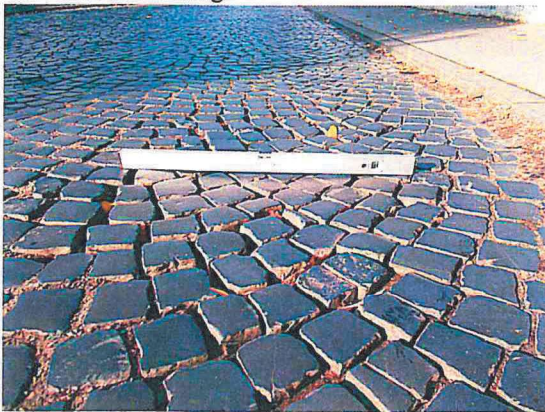
ABSACKUNG PFLASTER

[16] S=0, V=2, D=2 EP BSP-ID 241-13  
Brücke, Fahrbahnbelag, Pflasterung, Ausgeprägt, 2 - 5 cm  
abgesackt / gesetzt, Vorne und hinten am Bauwerk,  
Schadenserweiterung

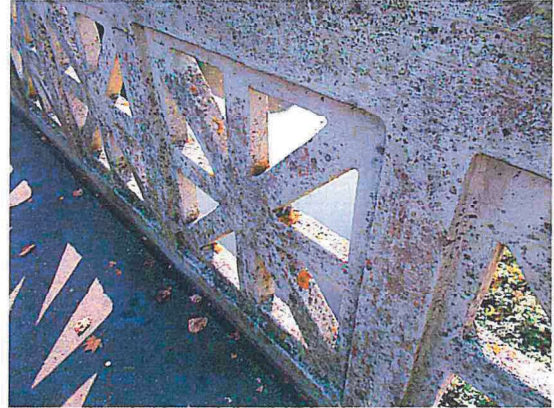
FUGE ZUR BRÜSTUNG

[43] S=0, V=0, D=2 EP BSP-ID 241-09  
Brücke, Gehwegbelag, Fugenfüllung der Raumfuge längs,  
Durchgehend, Schadhaft, Links

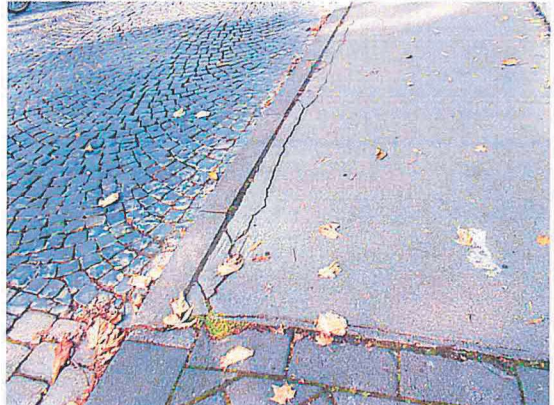
RISSE GEHWEGBELAG

[36] S=0, V=0, D=1 EP BSP-ID 241-04  
Brücke, Gehwegbelag, Bituminöse Baustoffe, Beginnend,  
Gerissen, Beidseitig, Durchgehend, Schadenserweiterung

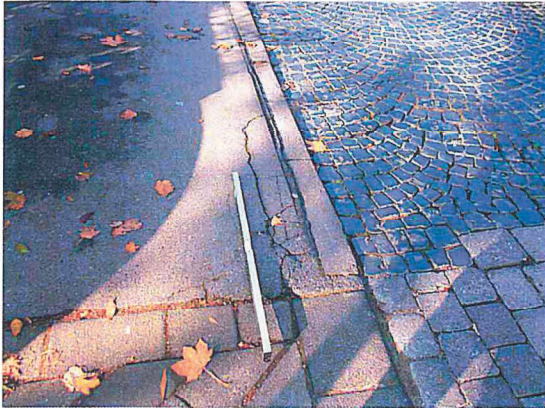
GEHWEGÜBERGANG HINTEN

[35] S=0, V=2, D=2 EP BSP-ID 241-13  
Brücke, Gehwegbelag, Bereichsweise, Absackung mit  
Riss, Am Ende des Bauwerks, Beidseitig, Instandsetzung  
schadhaft, Bord- und Belagsabsackungen mit Rissen und  
beginnenden Ausbrüchen an beiden Gehwegsübergängen  
hinten

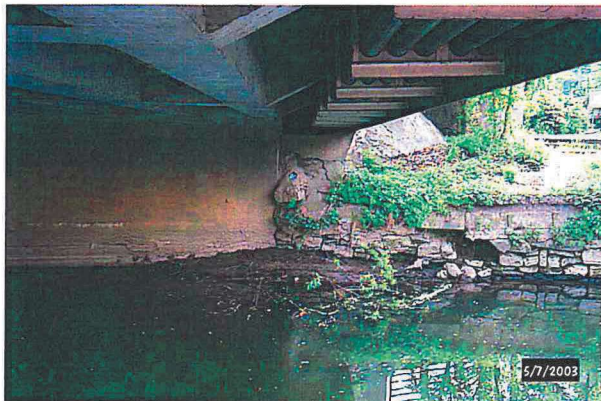
DETAILANSICHT WIDERLAGER 1 OSTSEITE

[19] S=0, V=1, D=1 EP BSP-ID 251-05  
Brücke, Befestigtes Ufer des Gewässers, Mehrfach,  
Schadhaft, Beide Widerlager, Ober-, unterstrom,  
Schadenserweiterung, freiliegende Fugen der  
Wasserbausteine

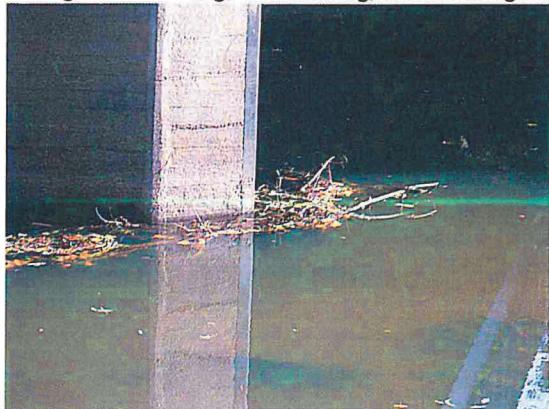
ANLANDUNGEN PFEILERBEREICH

[18] S=0, V=0, D=1 EP BSP-ID 251-01  
Pfeiler / Stütze, Lauf des Gewässers, Eine Stelle,  
Treibgutansammlung, Oberstromig, Unterhaltungsmangel

| Bemerkung | <b>Im Rahmen der laufenden Unterhaltung Beseitigung der im Prüfbericht mit "Unterhaltungsmangel" gekennzeichneten Punkte.</b> |

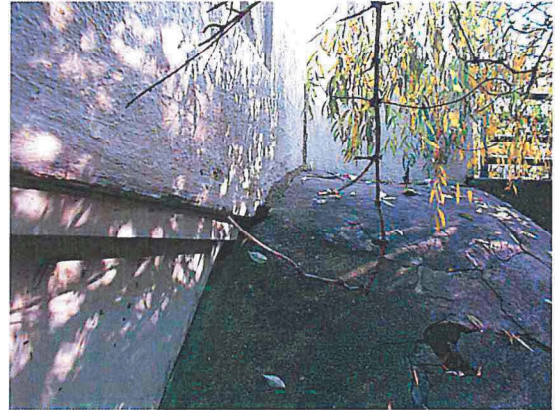
WIDERLAGER HINTEN

[41] S=0, V=1, D=1 EP BSP-ID 251-05  
Unterbau, Böschung im Bereich des Widerlagers, Beton,  
Eine Stelle, Absackung mit Riss, Volumen: 1,00 m<sup>3</sup>,  
Widerlager hinten, ---, Rechts, Schadenserweiterung,  
Anzahl: 1 Stelle(n)

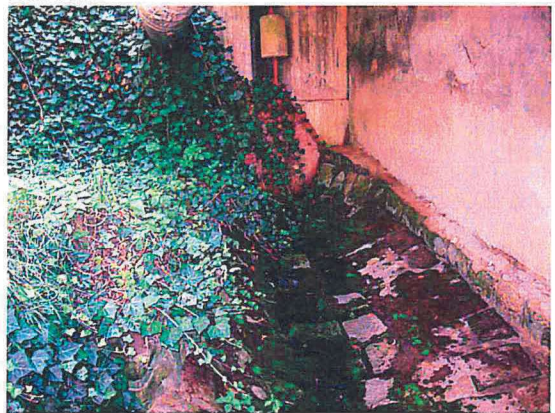
FUGENASWASCHUNGEN KASKADE

[42] S=0, V=0, D=1 BSP-ID 251-06  
Unterbau, Rinne / Kaskade im Bereich des Widerlagers,  
Pflasterverfugung, Durchgehend, Ausgewaschen, Anzahl:  
1 Stelle(n), Flügelwand hinten, Links, Unter dem  
Bauwerk

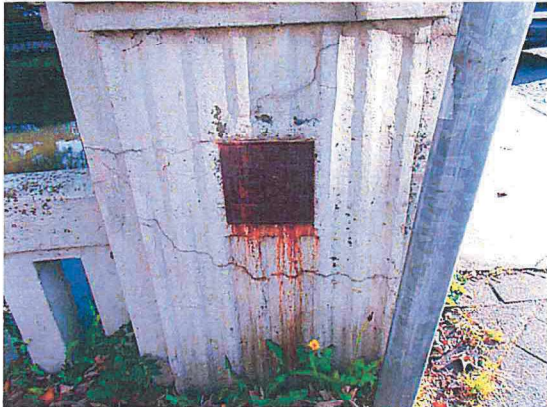
SCHILD JAHRESZAHL

[38] S=0, V=0, D=1 EP BSP-ID 250-01  
Beschilderung des Baujahrs, Stahl / Metall, Ein Stück,  
Verrostet, Vorne am Bauwerk, Links,  
Schadenserweiterung
