KOSSIN+VISMANN

16.07.2015

Untersuchungsbericht Zustand und Sanierungs- bedarf der Innenstadtberkel in Coesfeld

Überbauter Berkelabschnitt von der Liebfrauenschule bis zur Schüppenstraße

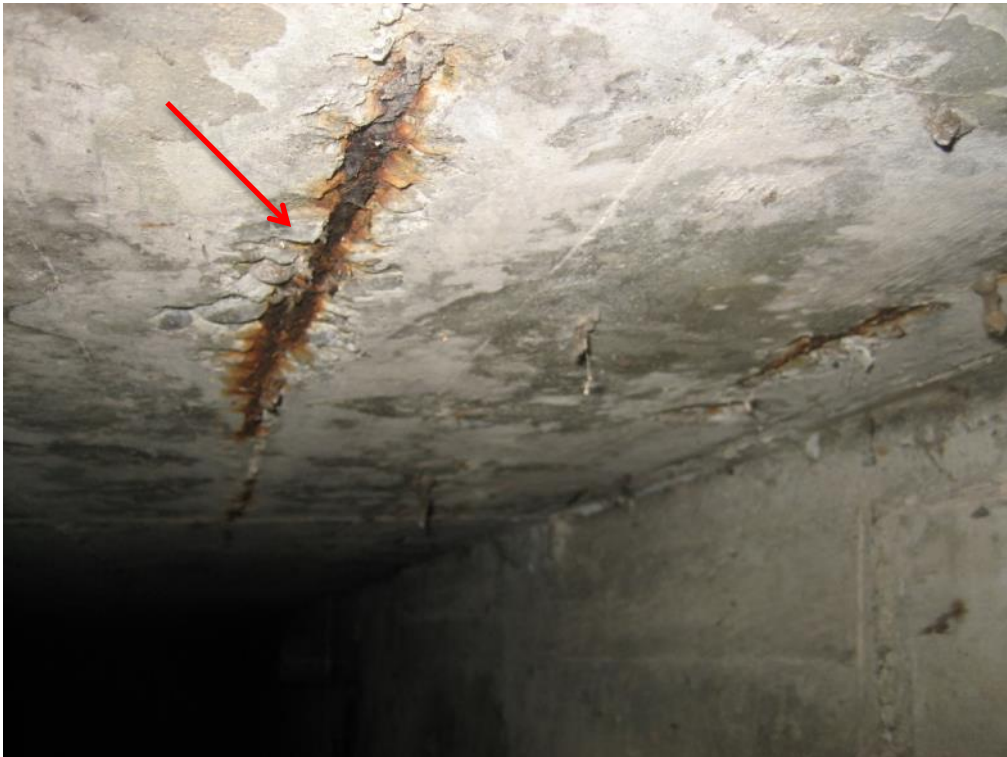
Im Rahmen der Sichtprüfung sowie durch Abklopfen der Decke ergaben sich stellenweise Abplatzungen sowie freiliegende und stark korrodierte Bewehrungsstäbe. Durch Entfernen der Abrostungen wurde an einigen Teilbereichen erkennbar, dass die Bewehrung nur noch unvollständig vorhanden ist. Der Grad der freiliegenden Bewehrung liegt in diesem Abschnitt bei schätzungsweise ca. 10 bis 20 % der gesamten Betonflächen. Im Rahmen der hier anstehenden Betoninstandsetzung muss die komplette Betonkonstruktion abgeklopft werden, um den genauen Umfang der erforderlichen Sanierungsarbeiten abschließend zu definieren und die Bereiche mit ggf. erforderlichen Bewehrungsersatz zu identifizieren.

Abb. 16 Freiliegende Bewehrung im Bereich Messpunkt 1

- Stellenweise Betonstahlersatz (ca.10 bis 20 % der Betonplatte) aufgrund von korrodierten Bewehrungen im Wesentlichen an der Decke, in Einzelfällen auch an Rähmen und Wänden.
- Spritzbetonsanierung der Überbauung von unten an ca. 80 % der Betondecke aufgrund einer mangelnden Betondeckung sowie der weit fortgeschrittenen Karbonatisierung des Betons
- Sanierung der Abschnittsfugen

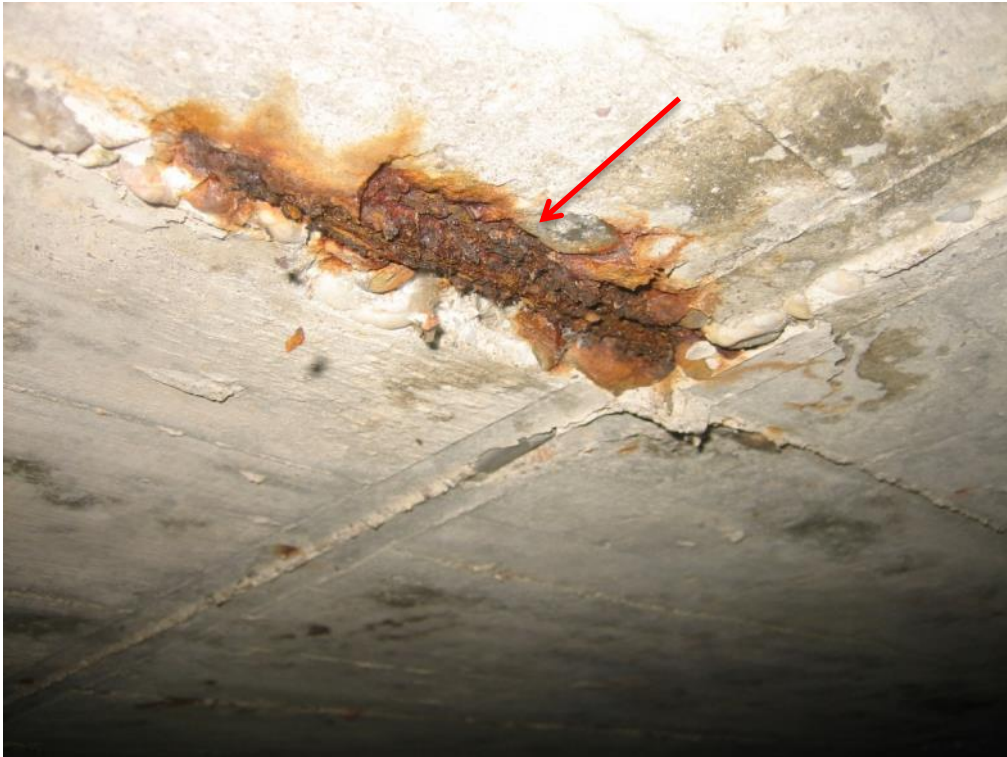
Abb. 17 starke Abrostung der vorhandenen Bewehrung

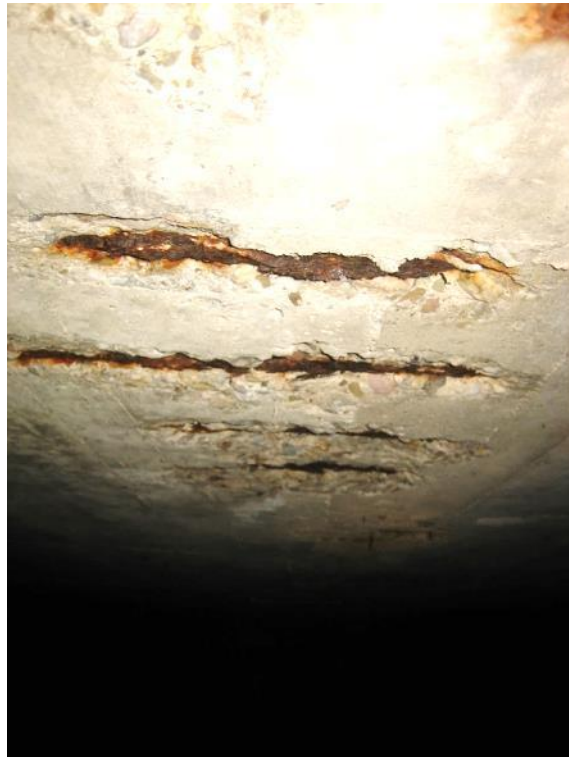
Abb. 18 freiliegende und korrodierte Bewehrung

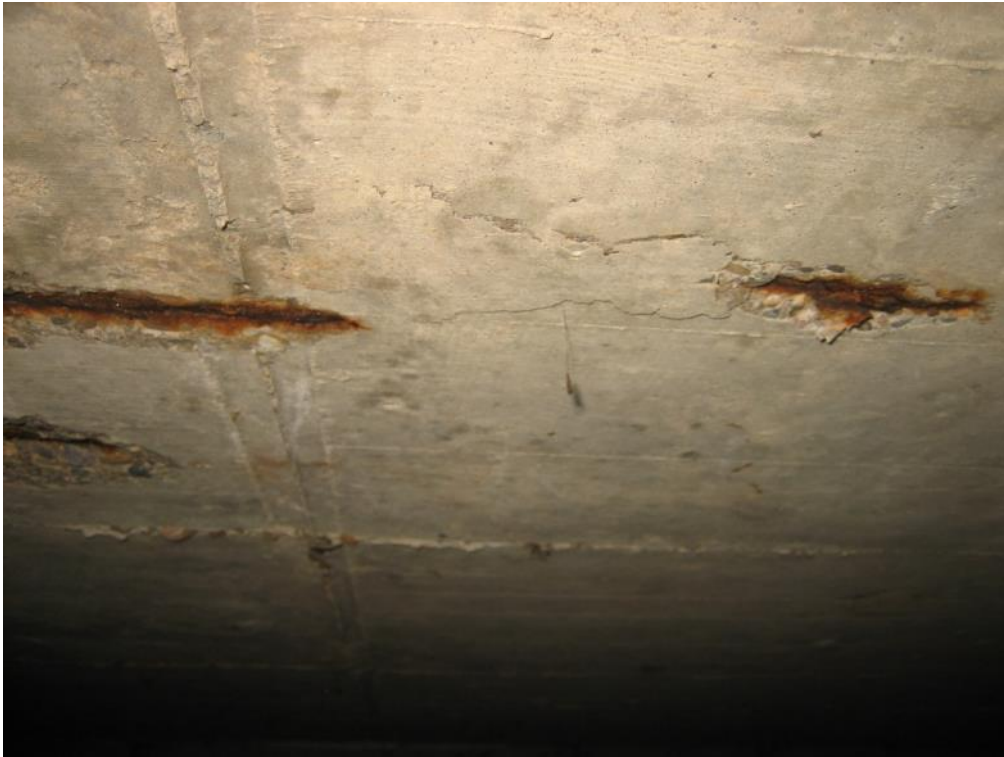
Abb. 19 Betonabplatzungen, freiliegende, korrodierte Bewehrung

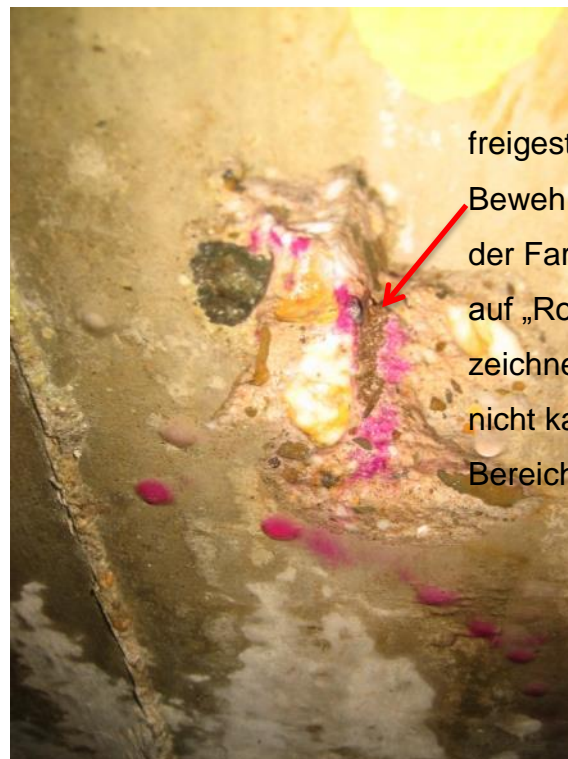
Abb. 20 Karbonatisierungsmessung Messpunkt 1

Die Messung der Karbonatisierungstiefen im Abschnitt 1 ergaben, dass diese in vielen Bereichen bis zum Stahl vorgedrungen ist. Dies ist einhergehend mit einer in den entsprechenden Bereichen deutlich zu geringen Betondeckung von ca. 10 bis 15 mm. Allerdings konnten bisher an der für die Messung freigelegten Bewehrung keine Korrosionsschäden festgestellt werden. Es ist damit aber der Zeitpunkt erreicht, an dem ein dauerhafter Korrosionsschutz des Bewehrungsstahls nicht mehr gewährleistet ist und daher zur Wiederherstellung der Dauerhaftigkeit und Sicherstellung der Tragfä-

freigestemmtes
Bewehrungseisen
der Farbumschlag
auf „Rosa“ kenn-
zeichnet den noch
nicht karbonatisierten
Bereich des Beton

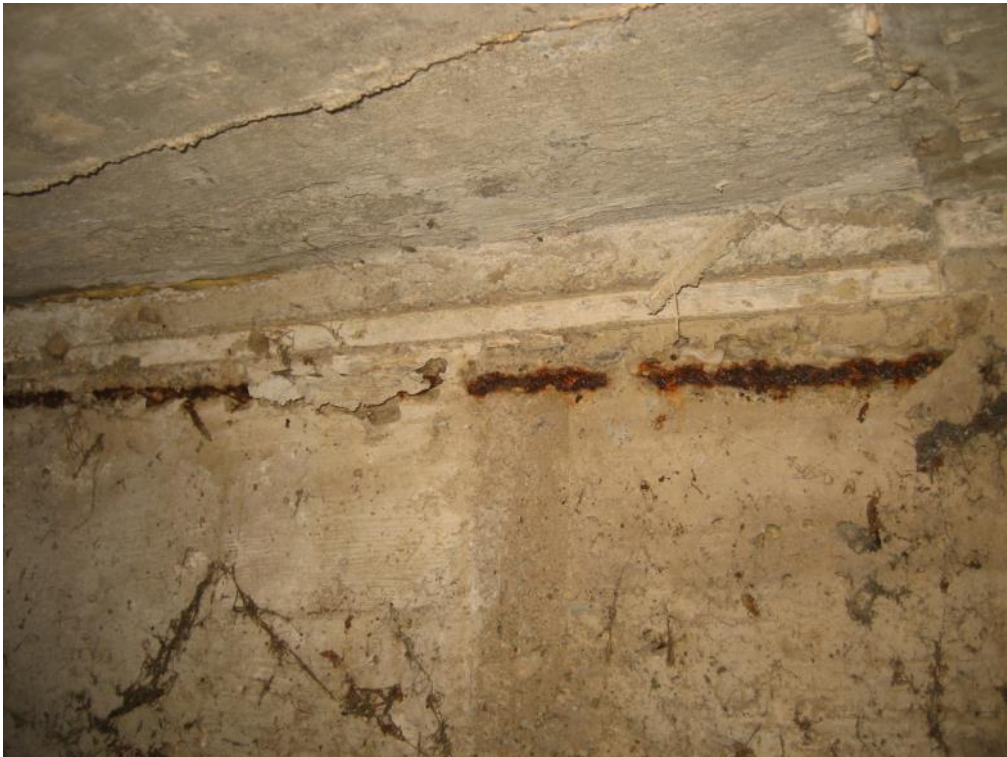
Abb. 24 freiliegende Bewehrung im Bereich des Betonpolsters

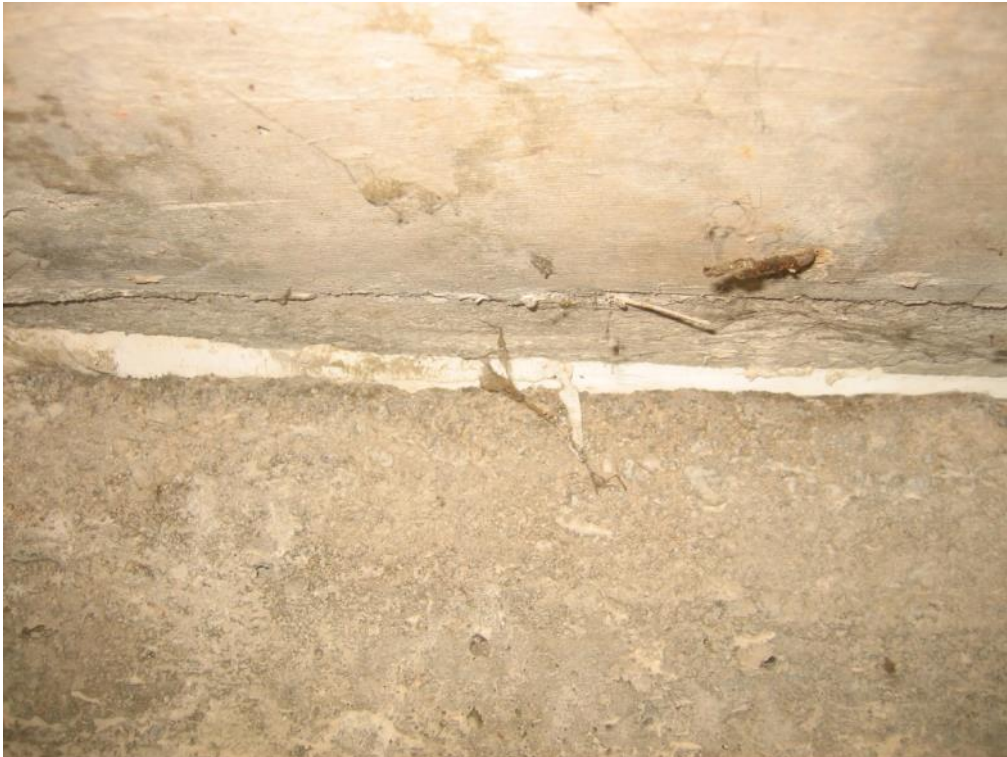
Abb. 25 Gleitfolie am Auflager

Abb. 25 zeigt den Übergang der Decke zur Wand. Hier wurde eine Gleitfolie verbaut, die stellenweise am Übergang erkennbar ist. Das Rähm, dass auf die vorhandene Mauer gegossen wurde, weist im Bereich des Messpunktes 3 ebenfalls freiliegende Bewehrung auf.

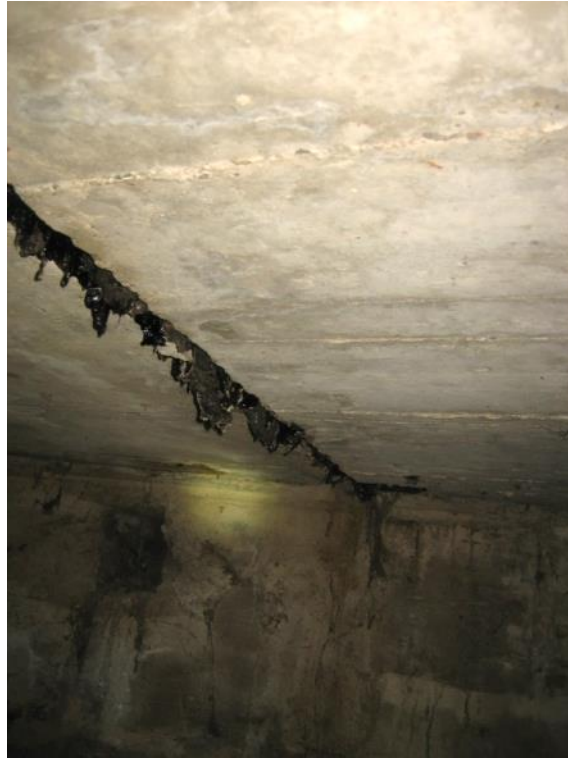
Abb. 27 Fugenausbildung der Bauwerksteile (vgl. **Abb. 5**)

Gemäß der damaligen Planung wurden mehrere Trennfugen im Bauwerk angeordnet, die auch von unten gut zu erkennen sind. Zur Abdichtung der Trennfugen wurden Bitumenverguss verwendet. Im Laufe der Jahre hat sich das Fugenvergussmaterial gelöst und ist brüchig geworden (vgl. **Abb. 28**). Alle Fugen müssen daher vollständig gereinigt und neu verschlossen werden. An einigen Stellen wurden Risse längs der Spannrichtung der Deckenplatte festgestellt. Diese Risse sind wasserführend, es haben sich bereits Kalksteinauswaschungen in Form von Stalaktiten gebildet hat. Derartige Risse sind durch Injektionen zu schließen und das Bauwerk vor eindringender Feuchtigkeit zu schützen.

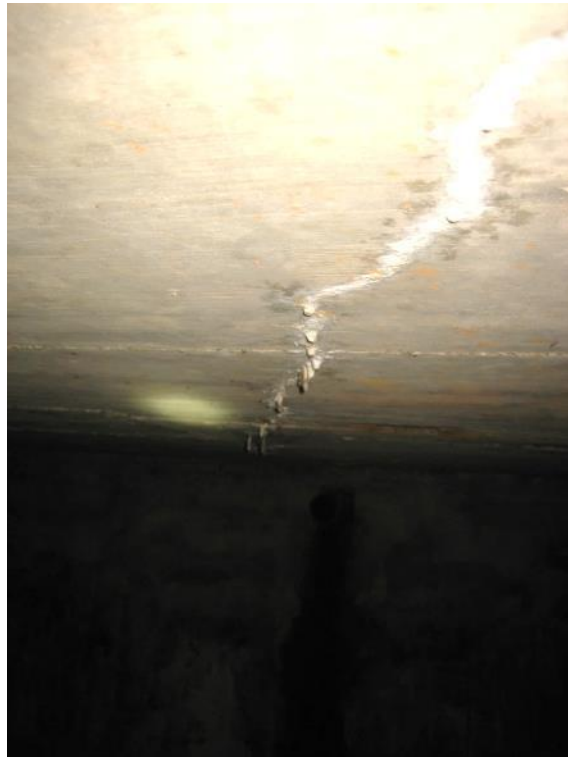
Abb. 29 Riss, längs zur Spannrichtung

- Verschließen von Rissen durch Injektionen mit Zementleim oder Epoxidharz.
- Die Betonflächen von oben sind inzwischen etwas unansehnlich. Aus statisch-konstruktiver Sicht sind bei Verzicht einer oberen Abdichtung allerdings keine zwingenden baulichen Maßnahmen erforderlich.

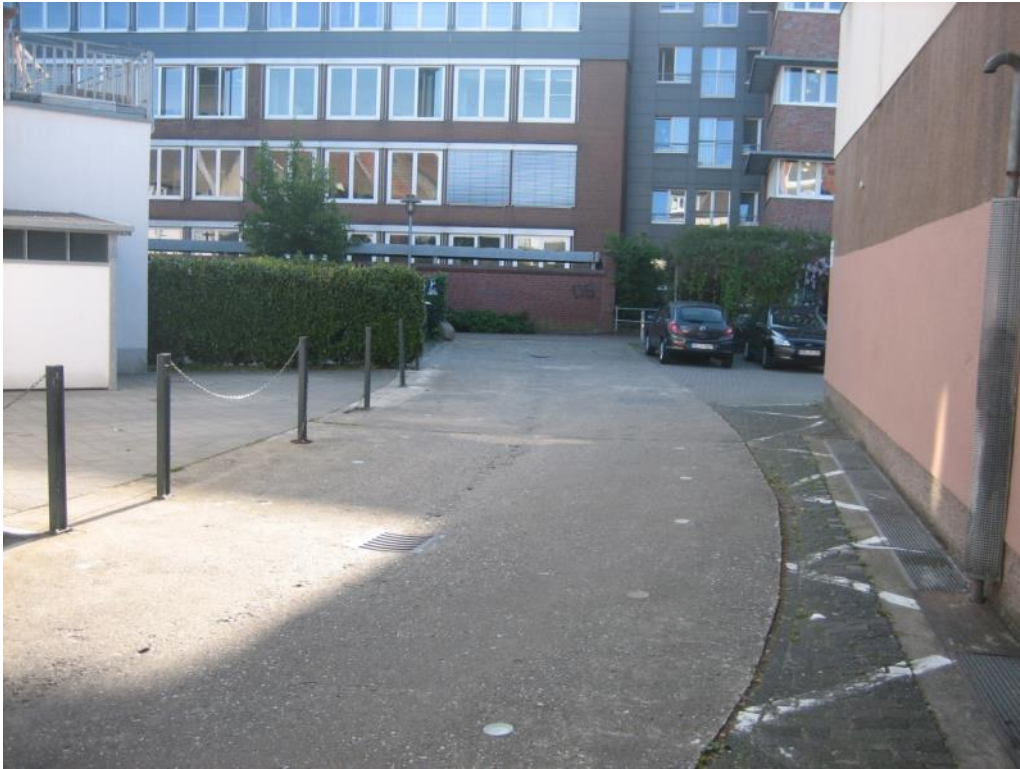
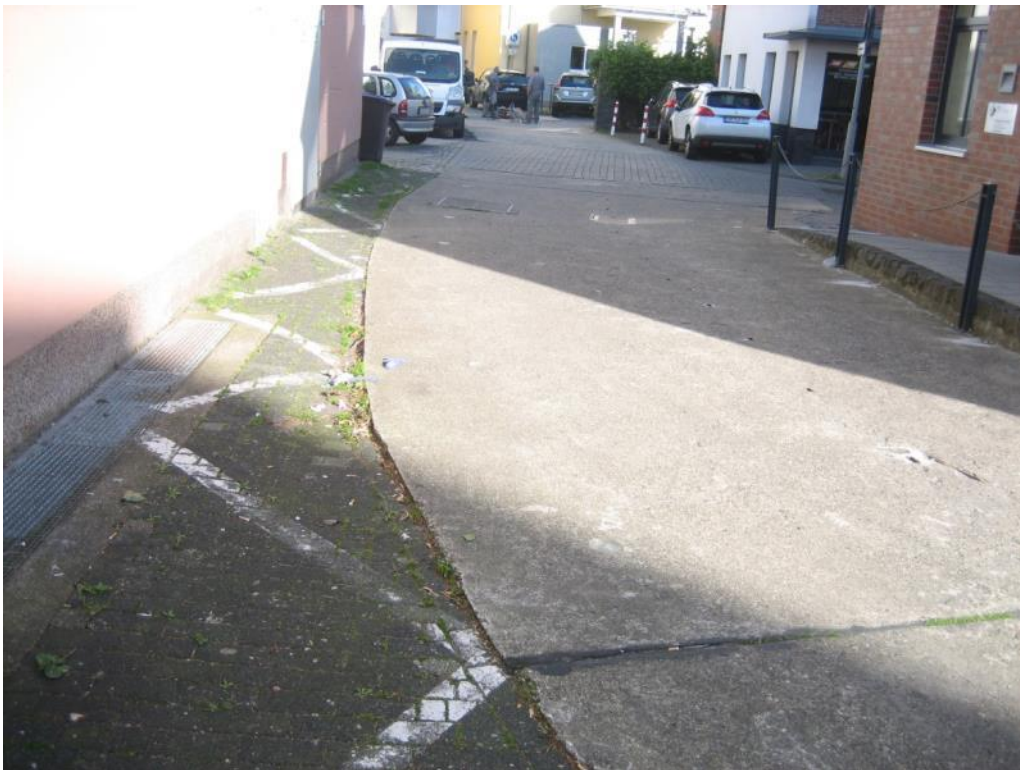
Die Betonoberflächen von außen zeigen gewisse Verschleißspuren, jedoch keine signifikanten Schäden. Eine Oberflächenabdichtung, wie sie beispielsweise im Brückenbau für derartige Bauteile üblich ist, ist generell nicht vorhanden. Insgesamt haben die Flächen einen gewissen „Hinterhofcharakter“.

Abb. 31 Betonoberflächen der Berkelüberbauung im Abschnitt 1

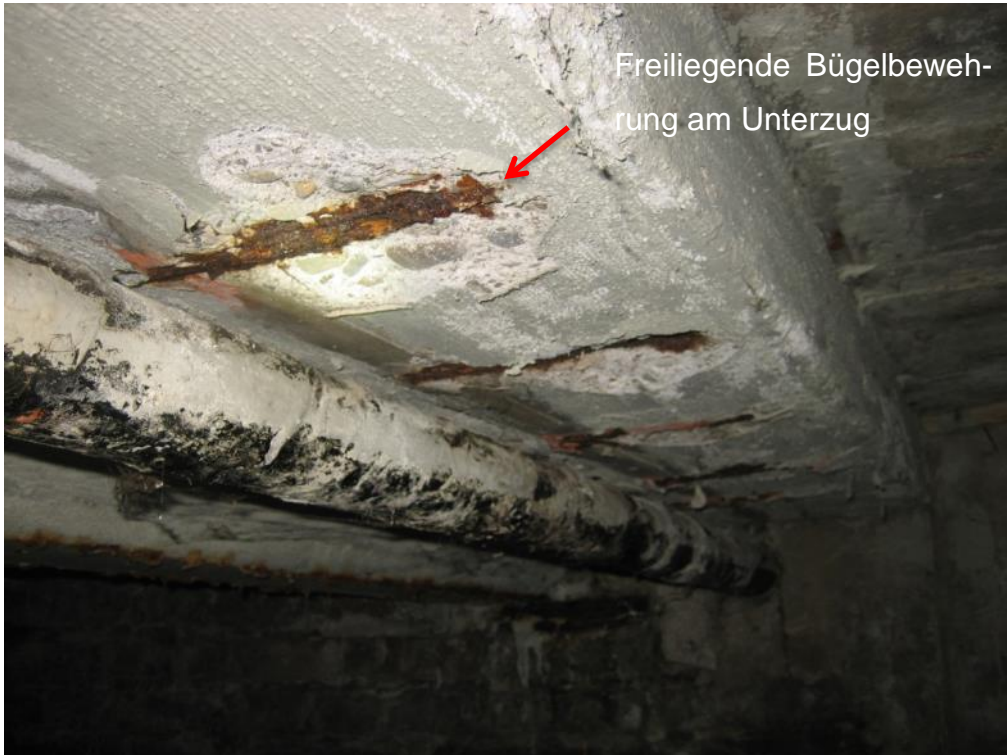
Die Brücke im Bereich der Kuchenstraße (Messpunkt 8) wurde offensichtlich bereits einmal saniert. Der komplette Bereich wurde mit einer Farbe versehen und Ausbesserungen am Beton haben ebenfalls stattgefunden. Dennoch zeichnen sich die Stahlträger ab und weisen am Unterflansch Korrosionsspuren auf. Auch die seitlich der Brücke befindlichen Stahlbetonbalken zeigen großflächige Abplatzungen und müssen zur Sicherstellung der Tragfähigkeit dringend saniert werden (vgl. **Abb. 35**).

Abb. 35 Übergang zum Abschnitt 3

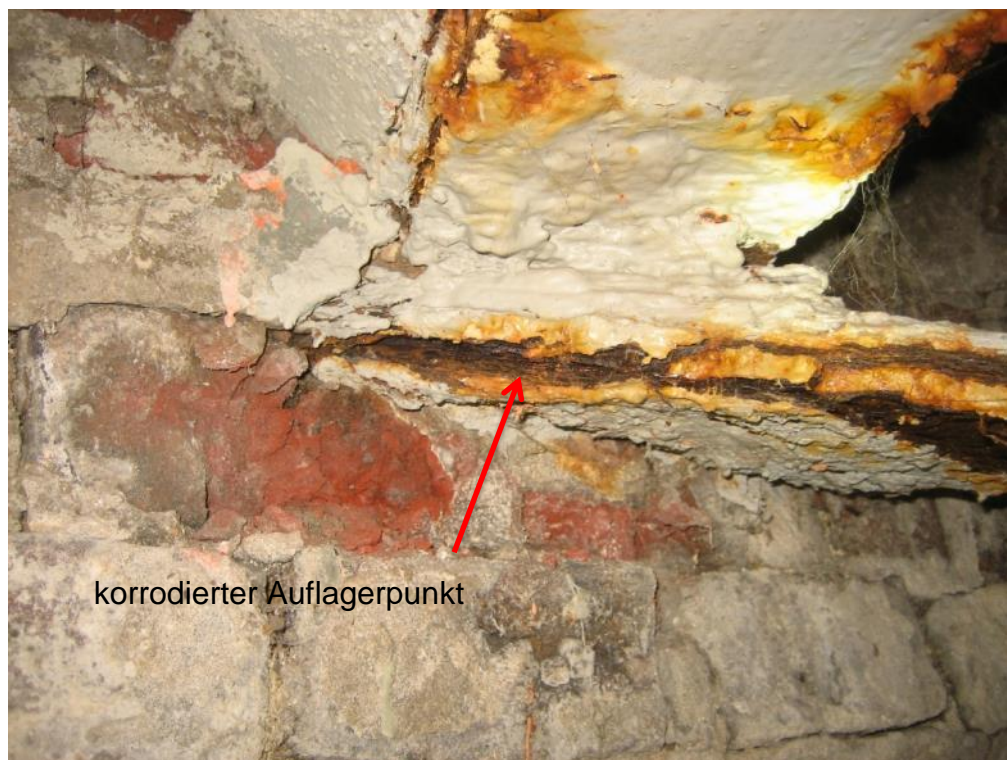
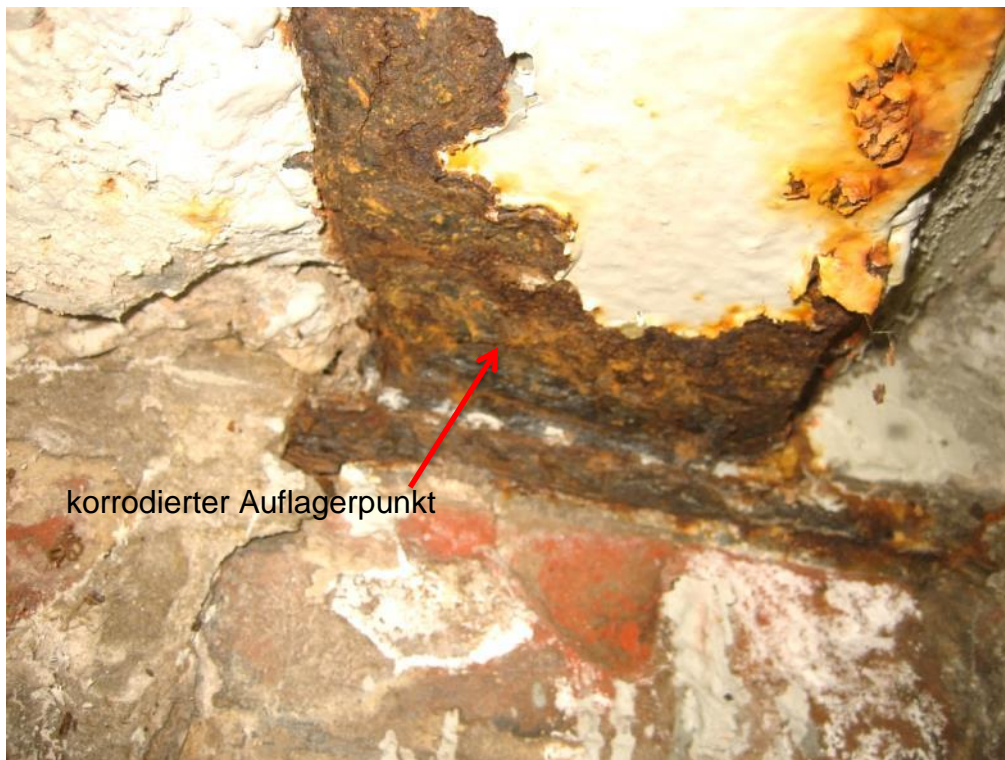
Im Bereich der Auflagerung der Stahlträger wurden beim Bau der Brücke zur Ausrichtung Stahlplatten verwendet. Wahrscheinlich durch die Durchfeuchtung der Mauerwerkswand korrodiert dieser Bereich sehr stark. Hier sollte das Auflager entsprechend entrostet, eine mögliche Durchfeuchtung verhindert und anschließend umlaufend vor Korrosion geschützt werden. Außerdem muss nach dem Freilegen der Auflagerköpfe geprüft werden, ob die statisch notwendigen Querschnitte noch vorhanden sind.

Abb. 36 Auflagerung der Stahlträger

- Detaillierte Bauwerksprüfung, ggf. nach dem Freilegen der angegriffenen Stahlträger.
- Entrostung und Schutz vor Korrosion der Stahlträger (besonders im Auflagerbereich)
- Instandsetzung der durchfeuchteten Wände
- Verschließen der Risse im Wandbereich
- Überprüfung und ggf. Instandsetzung der oberen Fahrbahnabdichtung.

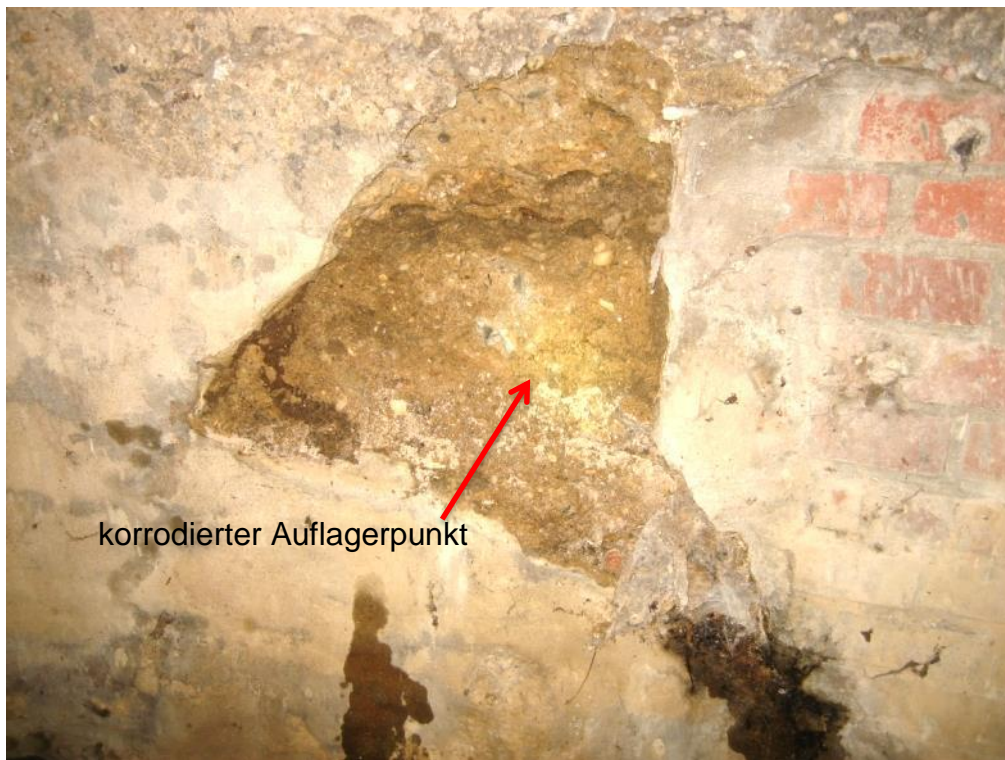
Die vorhandenen Wände bzw. Widerlager der Brücke sind nicht homogen und bestehen zum Teil aus Mauerwerk und stellenweise aus Beton. Hier wurden auch starke Durchfeuchtungen im Beton festgestellt. Zudem weisen die Auflager Risse auf.

Abb. 38 Durchfeuchtungen am Auflagerbereich

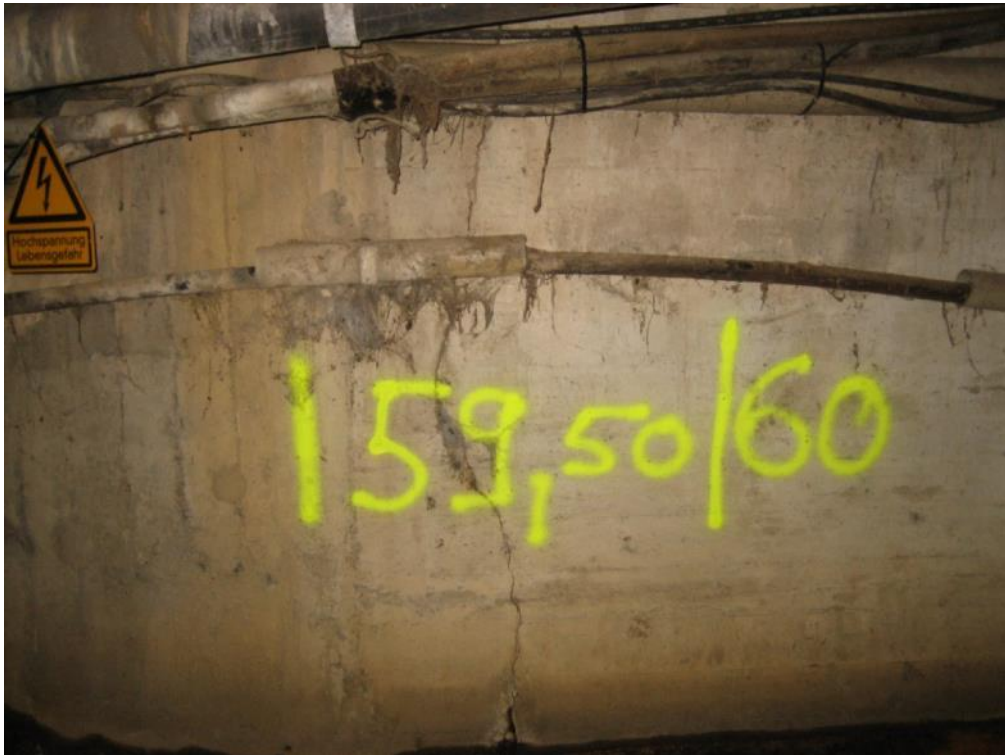
Abb. 39 durchgehender vertikaler Riss am Auflager

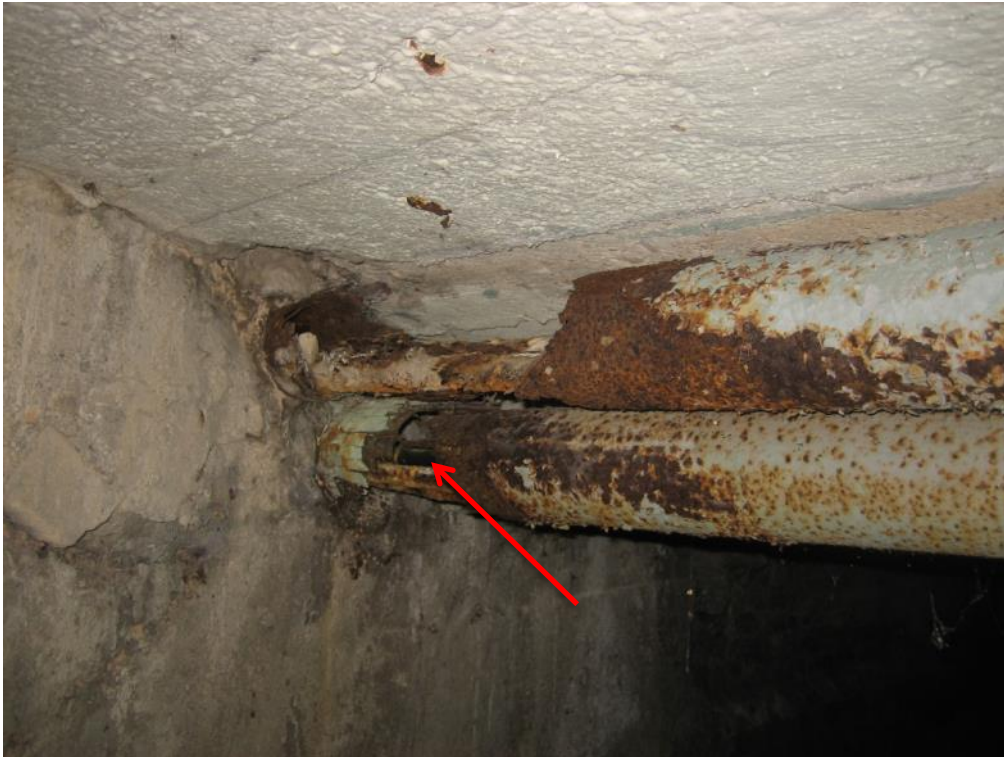
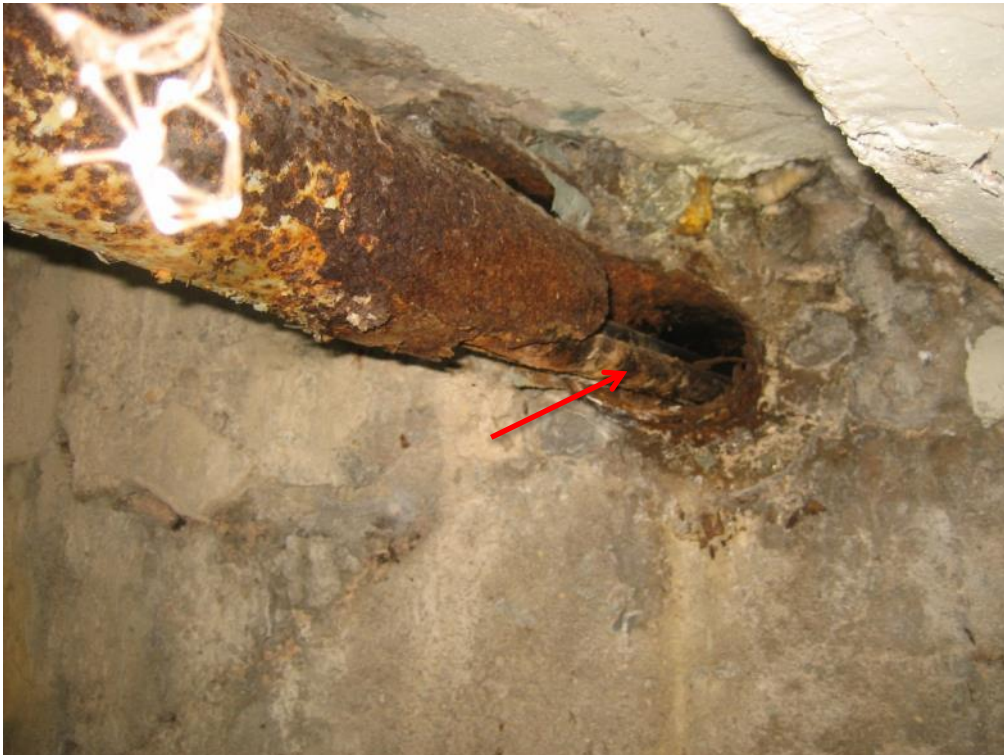
Die Ummantelungen der vorhandenen Rohrleitungen sind am Auflagerbereich komplett entfernt. Die Restbereiche sind stark korrodiert. Um die Leitungen dauerhaft schützen zu können ist auch hier eine Sanierung erforderlich.

Abb. 40 freiliegende Leitungen

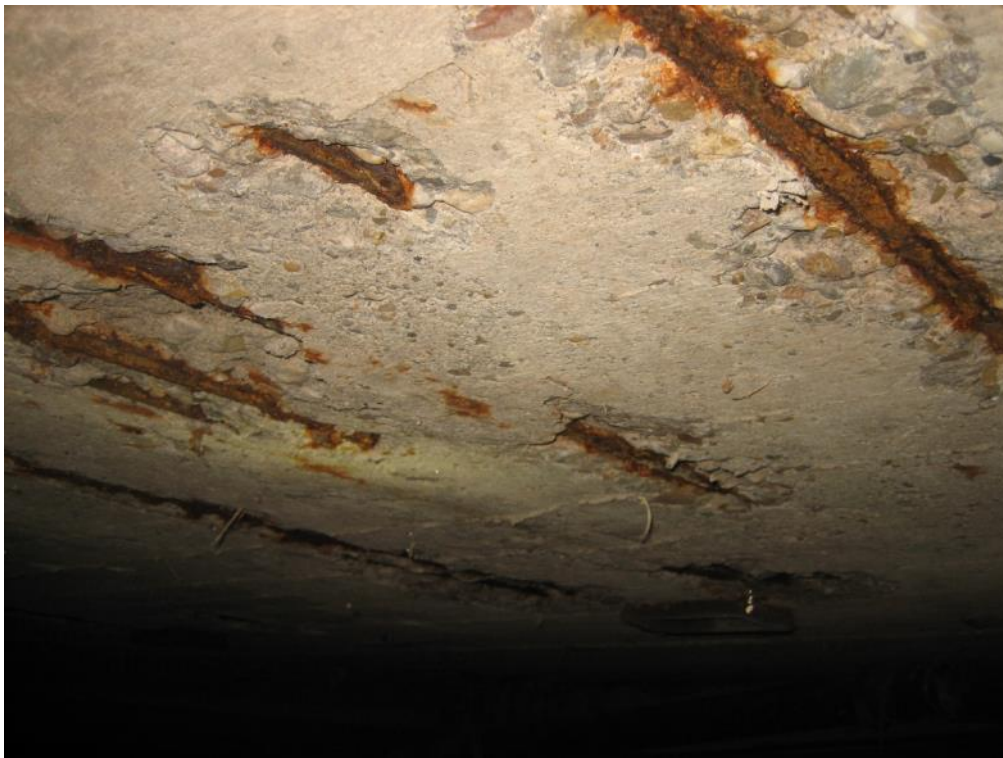
Auch hier zeigen sich, wie auch im Abschnitt 2, Abplatzungen des Betons und freiliegende Bewehrung. Der Anteil der freiliegenden Bewehrung an der gesamten Deckenfläche liegt bei ca. 30 %. Durch abklopfen der Betonflächen kann in vielen Bereichen der locker sitzende Beton gelöst werden. Stellenweise ist erkennbar, dass bereits eine lokale Betonsanierung durchgeführt wurde. Diese wurde allerdings aus heutiger Sicht unfachmännisch hergestellt, so dass auch der Schädigungsprozess mehr oder weniger ungehindert vorangeschritten ist.

Abb. 42 freiliegende und korrodierte Bewehrung

- Stellenweise Betonstahlersatz (ca. 20 bis 30 % der Betonplatte) aufgrund von korrodierten Bewehrungen im Wesentlichen an der Decke, in Einzelfällen auch an Rähmen und Wänden.
- Spritzbetonsanierung der Überbauung von unten an ca. 80 bis 100 % der Betondecke aufgrund einer mangelnden Betondeckung sowie der weit fortgeschrittenen Karbonatisierung des Betons.
- Sanierung der Fugen
- Verschließen von Rissen durch Injektionen mit Zementleim oder Epoxidharz
- Ggf. Erneuerung einiger Bereiche um die Feuerwehrezufahrt (Brückenklasse 16) zu gewährleisten.

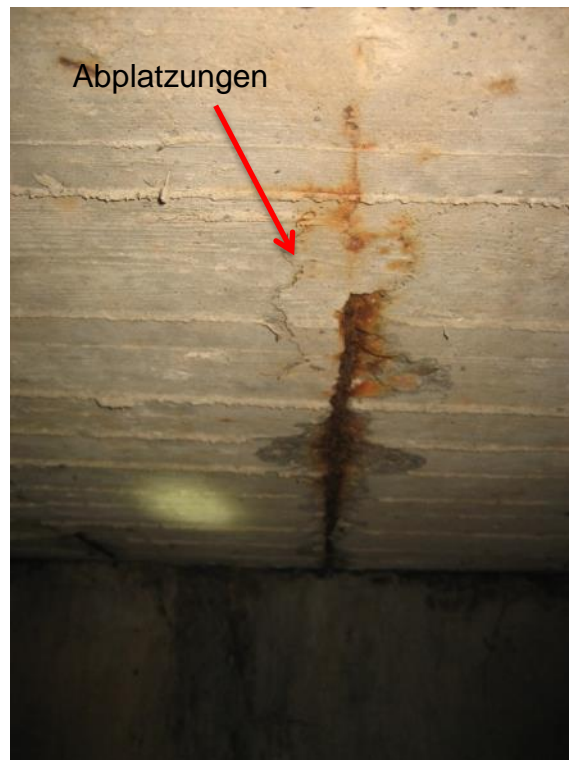
Abb. 43 abgeplatzter Beton und freiliegende Bewehrung

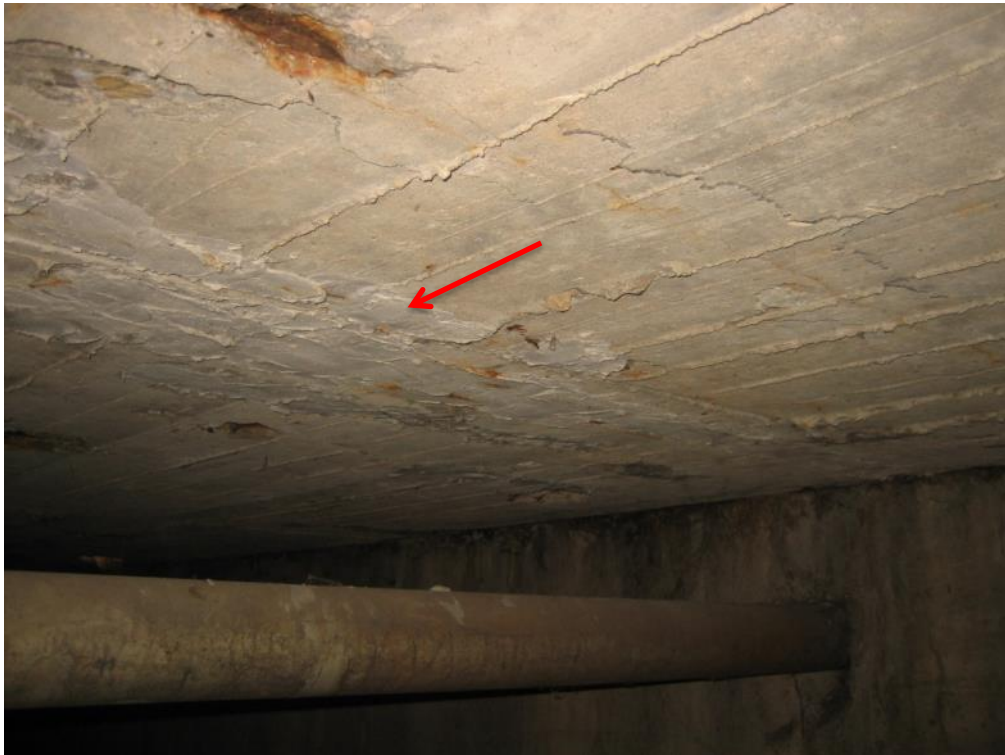
Abb. 44 bereits durchgeführte Betonsanierung

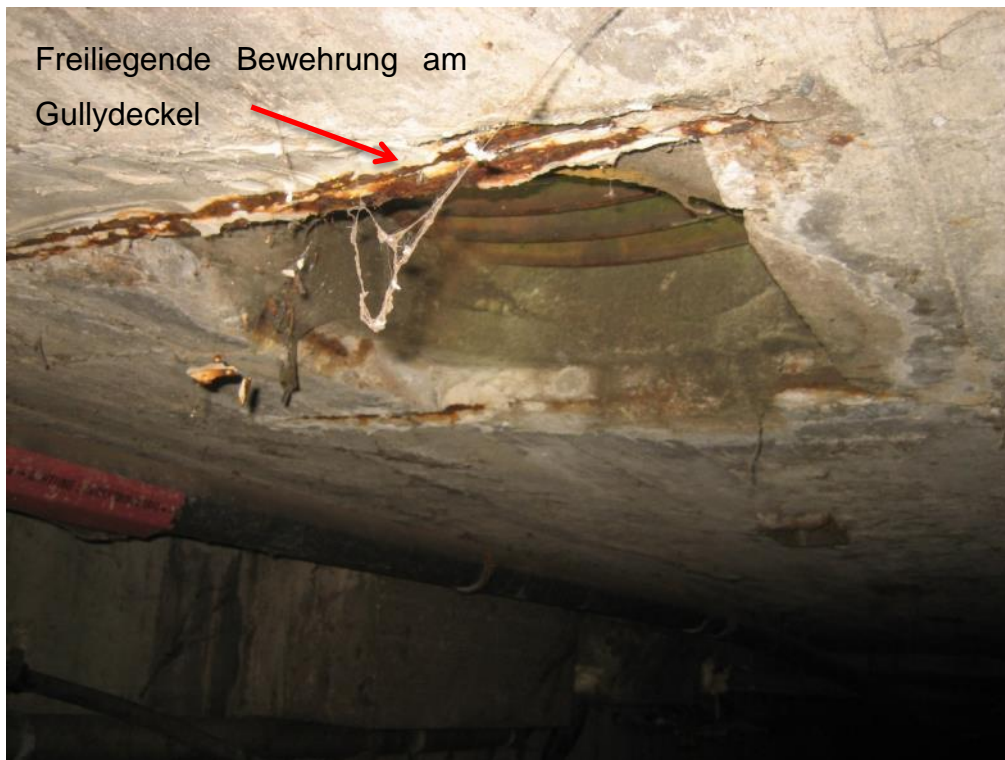
Abb. 45 freiliegende Bewehrung im Bereich eines Gullys

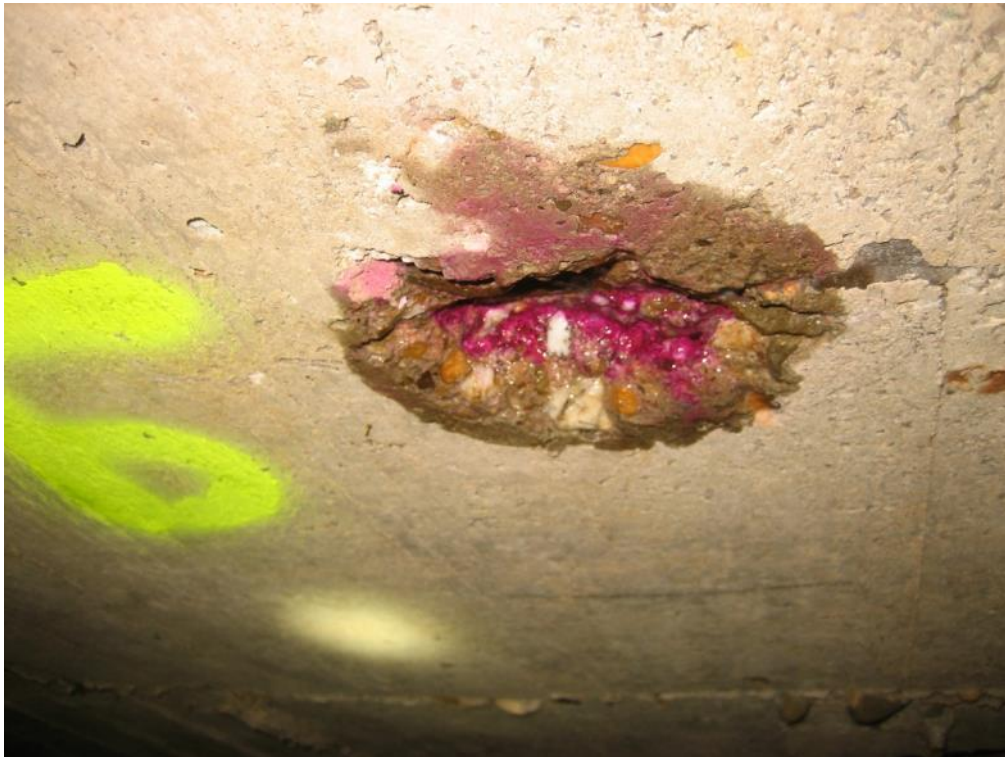
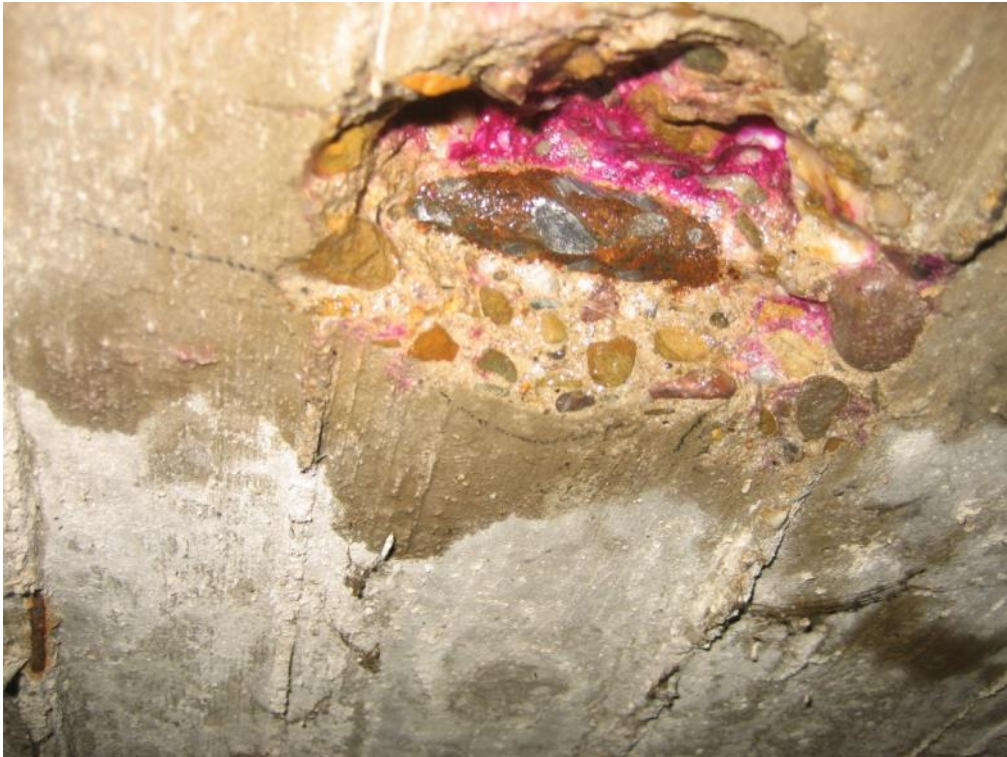
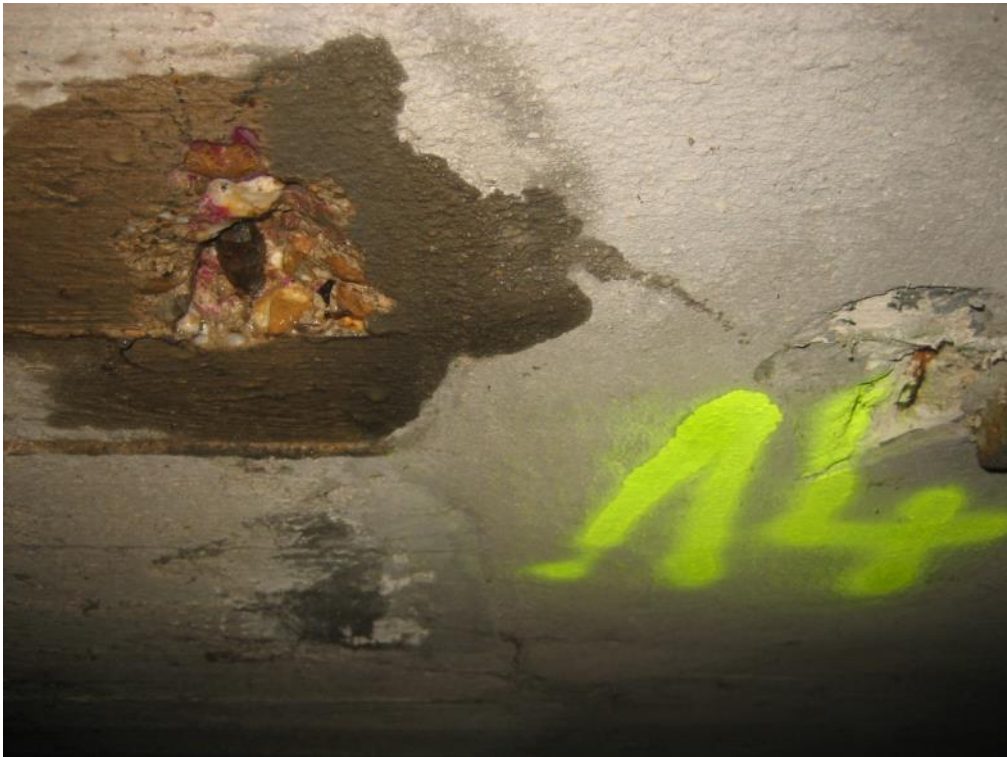
Die Messung der Karbonatisierungstiefen ergibt, dass die Bewehrung an vielen Messpunkten (siehe **Tab. 4**) nicht mehr geschützt ist. Erfreulicherweise konnte hier aber dennoch keine Korrosion an der freigelegten Bewehrung der Messpunkte festgestellt werden. Es ist damit der Zeitpunkt erreicht, an dem ein dauerhafter Korrosionsschutz des Bewehrungsstahls nicht mehr gewährleistet ist und daher zur Wiederherstellung der Dauerhaftigkeit und Sicherstellung der Tragfähigkeit eine flächenhafte Sanierung erforderlich wird.

Abb. 46 Messung der Karbonatisierungstiefe

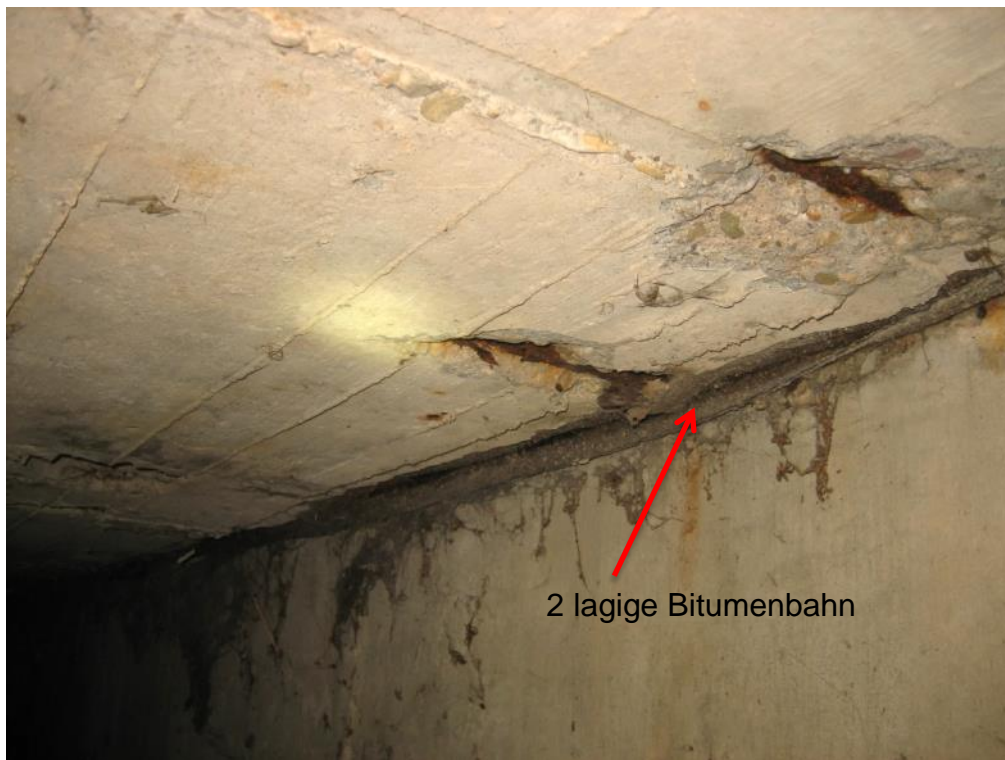
Gemäß den Bestandsplänen [4] wurden die Auflager der Decke für diesen Abschnitt auf den Trogwänden auf Bitumenbahnen versehen (siehe auch Abb.47). Demnach gibt es keine Verbindung zwischen dem Trogbauwerk und der Platte.

Abb. 49 Übergang Wand- Decke mit Bitumenbahnen

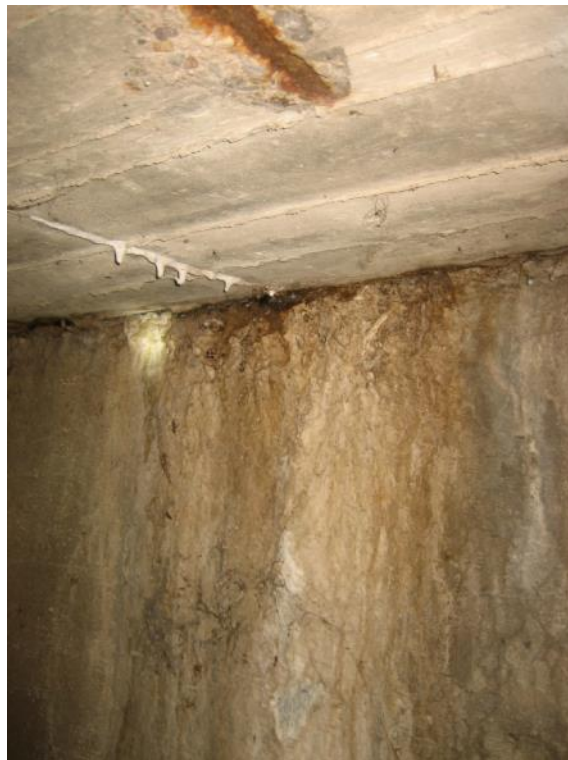
Abb. 50 Wassereintritt im Deckenbereich

An mehreren Stellen im Bauwerk dringt durch Risse oder Fugen Wasser ein. Diese Risse müssen zur Erhaltung der Dauerhaftigkeit des Bauwerks durch Injektionen geschlossen werden.

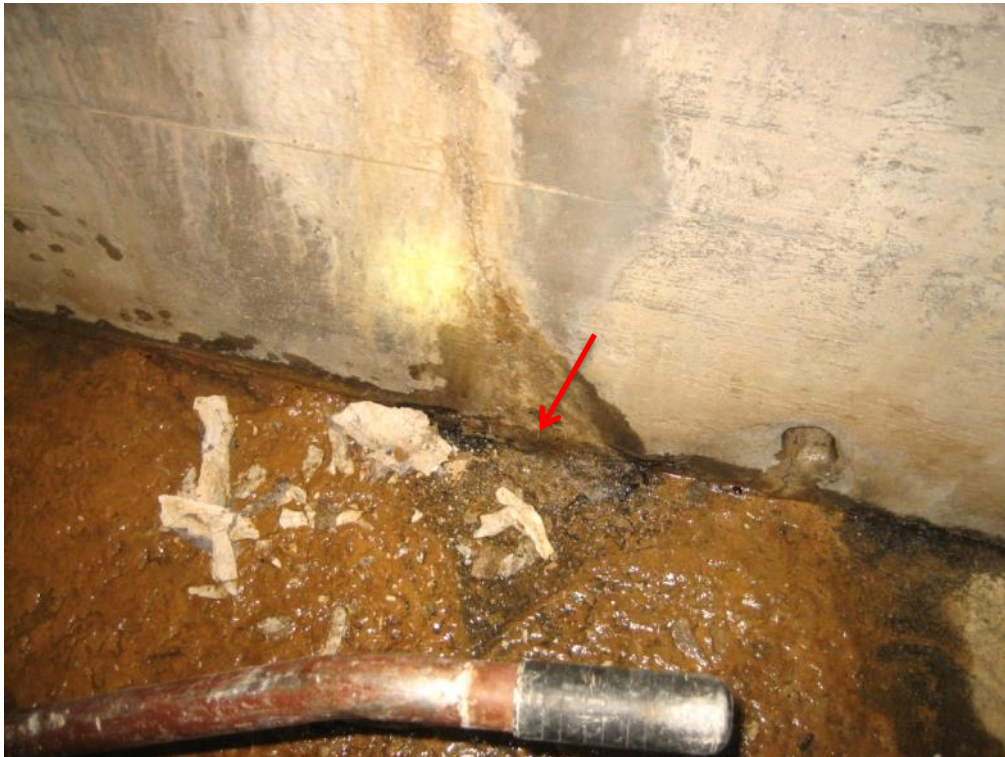
Abb. 51 Wassereintritt im Bereich der Sohle

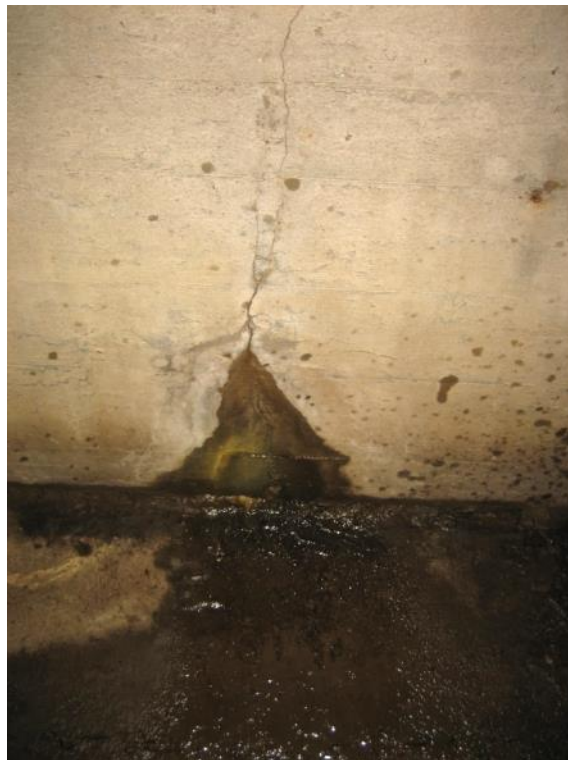
Abb. 52 Riss in der Wand mit Wassereintritt
