KOSSIN+VISMANN

16.07.2015

Untersuchungsbericht Zustand und Sanierungs- bedarf der Innenstadtberkel in Coesfeld

Überbauter Berkelabschnitt von der Liebfrauenschule bis zur Schüppenstraße

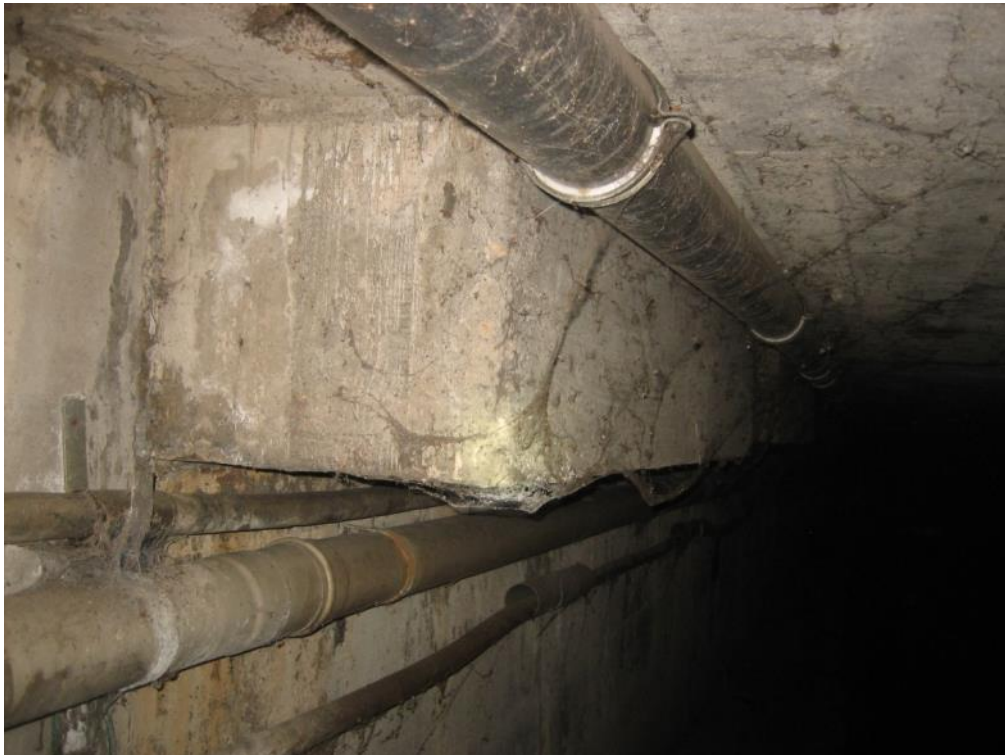
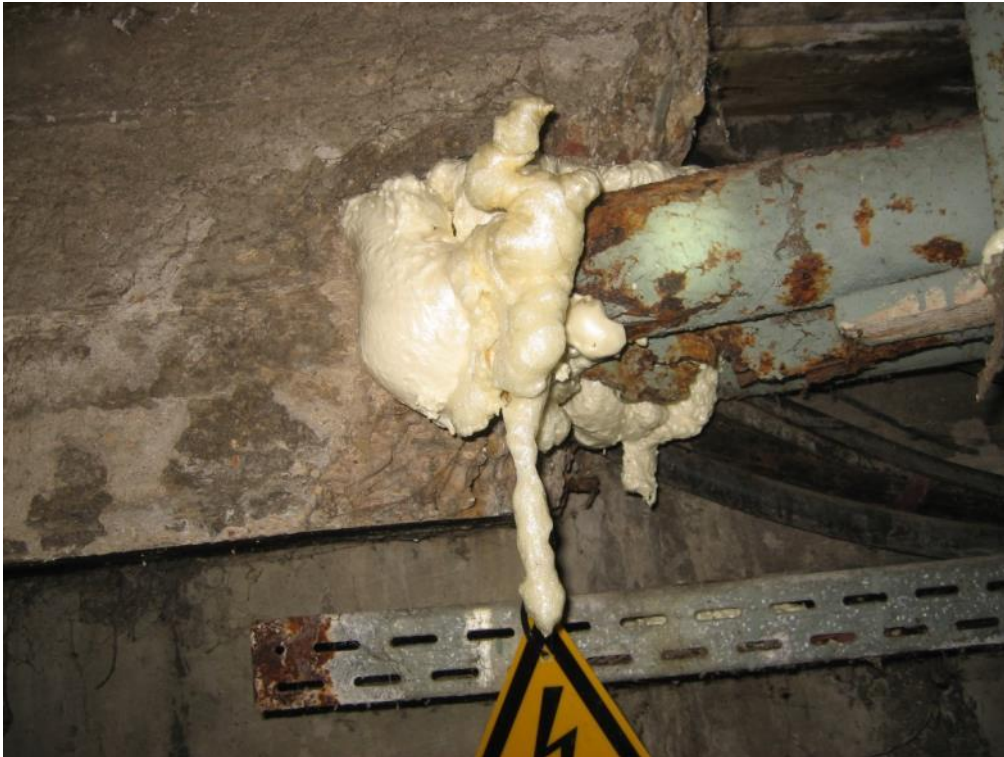
Abb. 53 Lichtschacht aus Beton, integriert in den Betondeckel

Abb. 54 Leitungen im Lichtschacht

Im Bereich zur Schüppenstraße befinden sich mehrere in die Berkelabdeckung integrierte Lichtschächte aus Beton (vgl. **Abb. 53** und **Abb. 54**). Im Falle eines Neubaus der Abdeckung wären diese Bereiche detailliert zu betrachten.

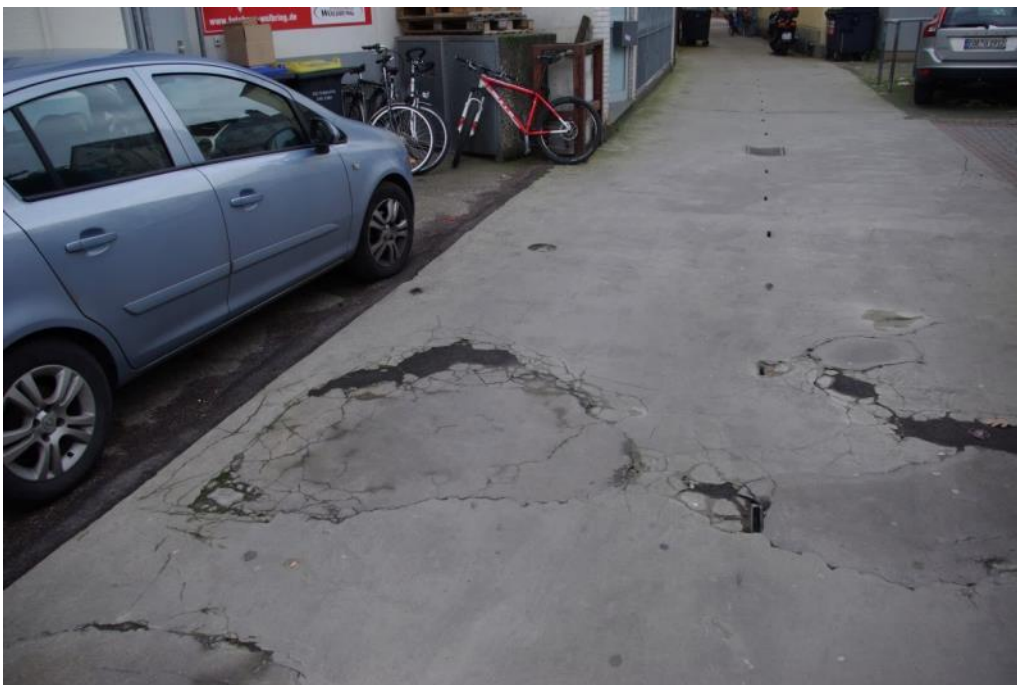
Abb. 55 Betonoberflächen der Berkelüberbauung im Abschnitt 3

Die Betonoberflächen in diesem Bereich sind mit einer Art Estrich versehen, der an einigen Stellen großflächig brüchig und gerissen ist (siehe **Abb. 55**). Dies weist auf Undichtigkeiten in der Konstruktion und Frostgefährdungen hin. Eine funktionierende obere Abdichtung existiert nicht. Insgesamt solle hier eine Oberflächenanierung geplant werden.

- Die Flächen von oben sind mit einer Art Estrich versehen worden. Dieser ist an vielen Stellen gerissen und brüchig und damit wasserdurchlässig. Insgesamt ist es somit anzuraten, eine neue obere Beschichtung aufzubringen. Details hierzu sind zu planen.

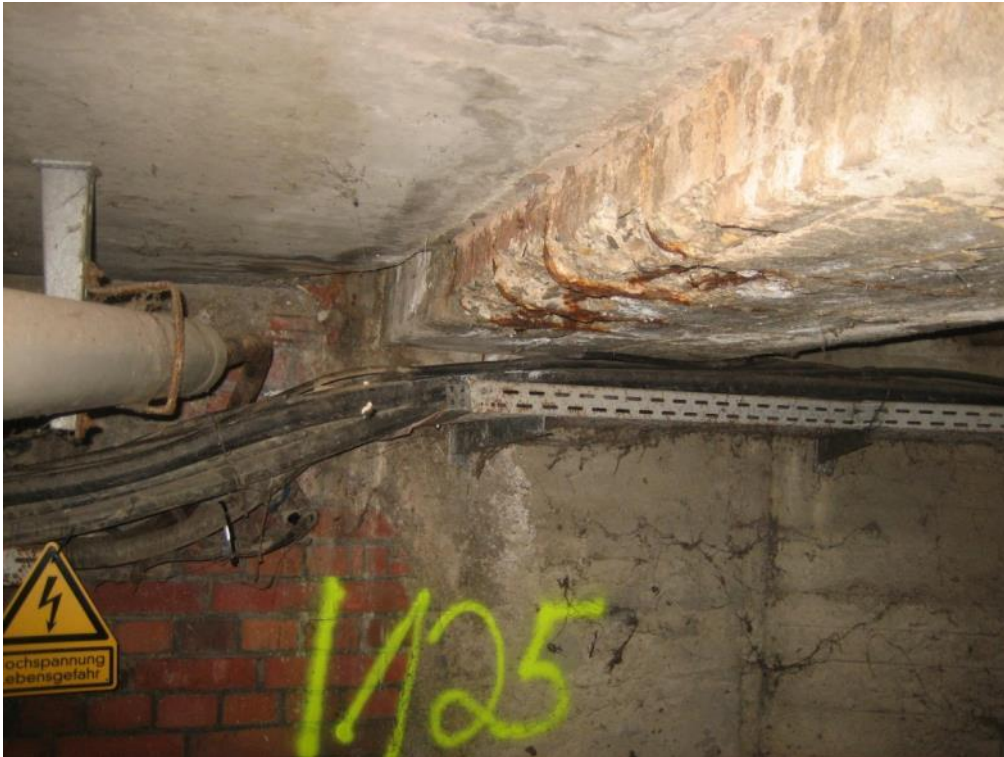
Am Übergang der Brückenfertigteile im weiteren Verlauf Richtung Kupferpassage befindet sich ein Unterzug aus Stahlbeton der erhebliche Betonabplatzungen und Korrosionsschäden an der Bewehrung aufweist. Hier ist dringend eine vollständige Sanierung erforderlich. Die Standsicherheit dieses Unterzuges kann im derzeitigen Zustand nicht gewährleistet werden.

Abb. 58 Unterzug am Ende der Brücke

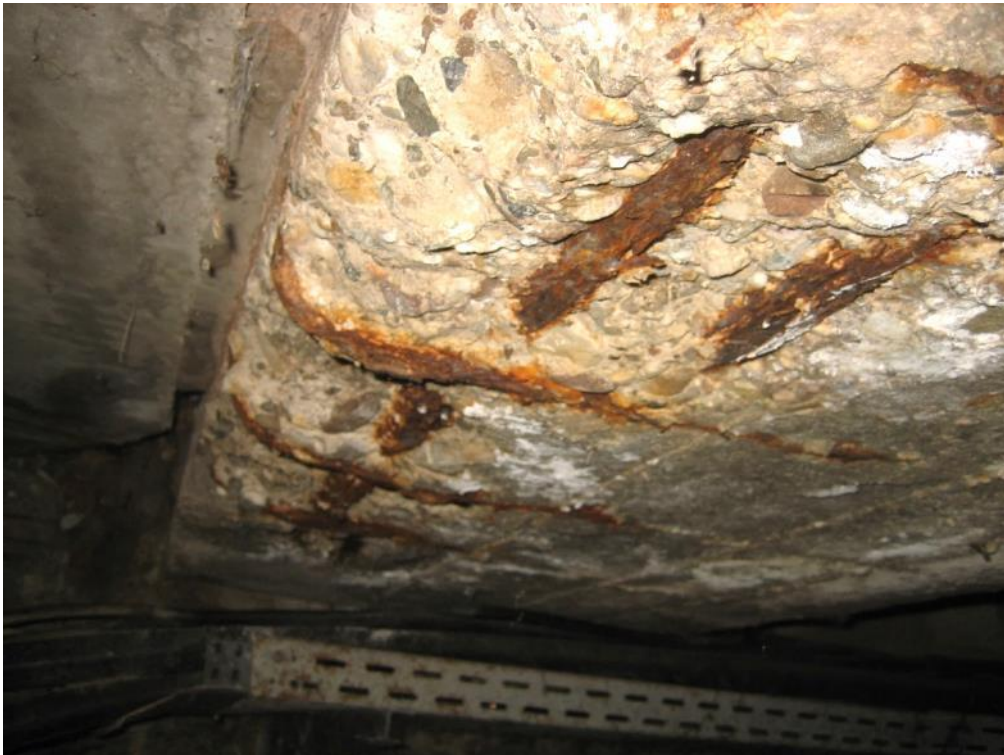
Abb. 59 freiliegende Bewehrung der Unterzuges

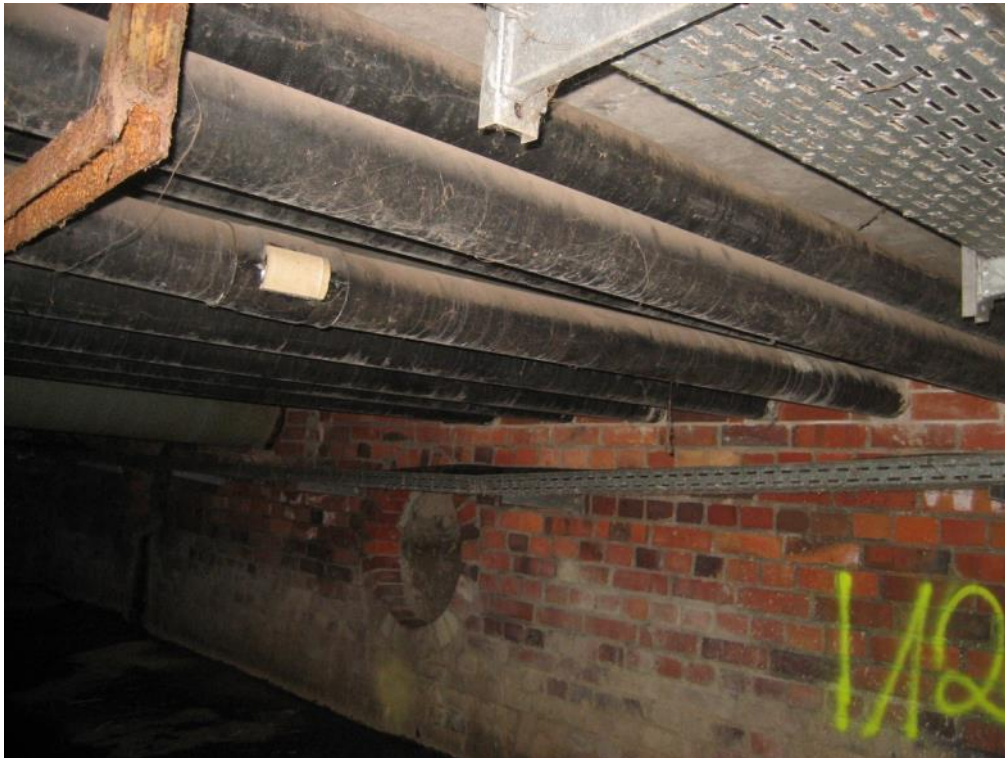
se im Bereich der geplanten Öffnungen) vorhanden sind, die unserer Ansicht nach (gerade im Bereich der Schuppenstraße) für eine „urbane Berkel“ umgelegt bzw. entfernt werden müssen. Darüber hinaus müssen Kellerlichtschächte und Gullydeckel berücksichtigt werden.

Abb. 60 Leitungsführung (hier unterhalb der Brücke
Schuppenstraße)
