# Prüfbericht 2023 E

nach DIN 1076

Bauwerksname **Straßenbrücke Neubrückenstraße ü. Mühlenbach**Teilbauwerksname **Straßenbrücke Neubrückenstraße ü. Mühlenbach**Kreis **Steinfurt**Ort **Emsdetten**

Prüfrichtung **Von Westen nach Osten**Prüfer **Dipl.-Ing.(FH) Ingo Beucker**Prüfung vom **20.12.2023** bis **22.01.2024****Zustandsnote: 2,4**

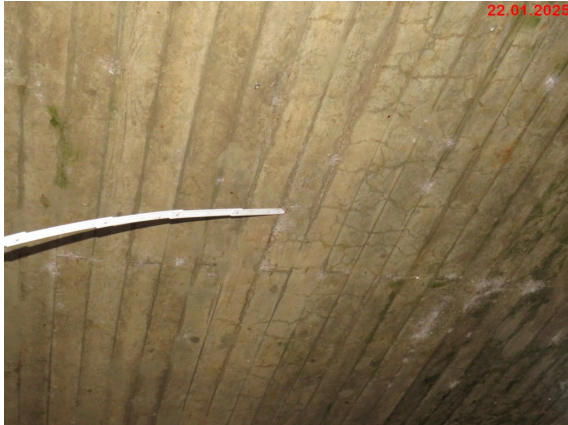
M8\_0\_2023E\_SCHADEN\_12

[12] S=0, V=0, D=1 BSP-ID 006-01-02

Überbau, Beton, Bereichsweise, Netzzrisse Rissbreite < 0,1 mm, Unterseite, z.T. mit Aussinterungen

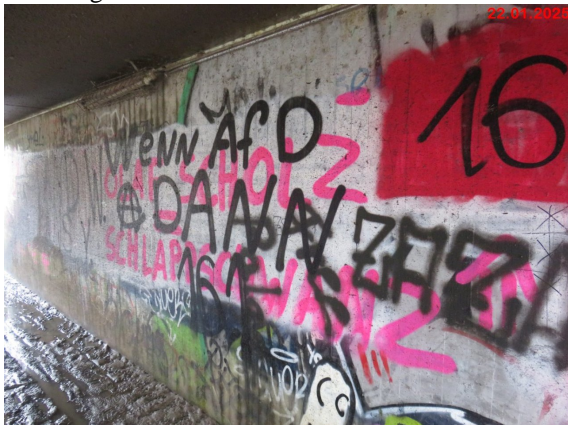
M8\_0\_2023E\_SCHADEN\_13

[13] S=0, V=0, D=0 BSP-ID 020-01

Widerlager, Beton, Bereichsweise, Graffiti, Beide Widerlager

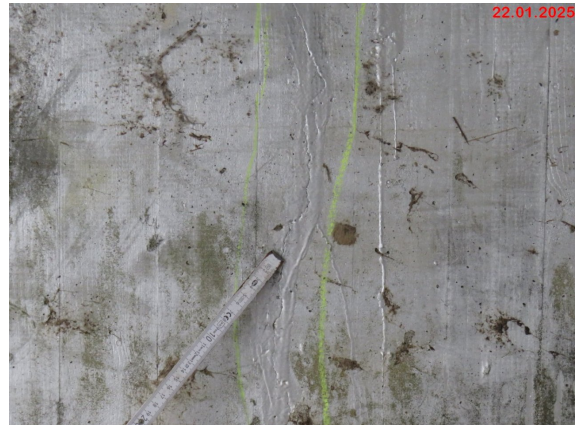
M8\_0\_2023E\_SCHADEN\_23

[23] S=0, V=0, D=1 BSP-ID 025-02

Widerlager, Beton, Vereinzelt, Längsriss, Breite 0,2 mm, Anzahl: 2 Stück

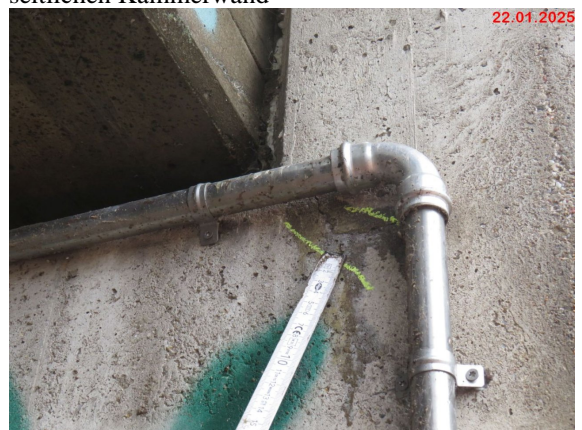
M8\_0\_2023E\_SCHADEN\_19

[19] S=0, V=0, D=1 BSP-ID 025-02

Widerlager, Beton, Mehrfach, Schrägriss, Breite 0,2 mm, Vorne und hinten am Bauwerk, Beidseitig, Unterhalb der seitlichen Kammerwand

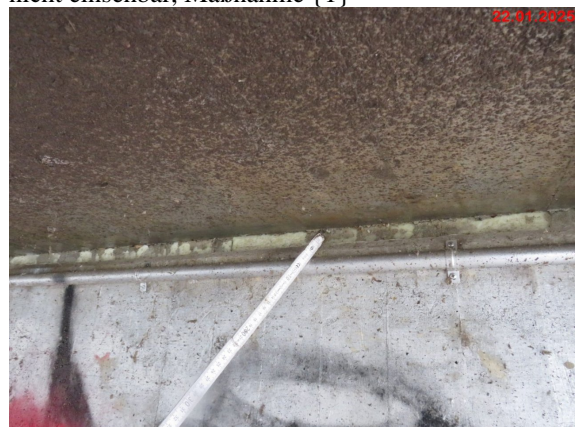
M8\_0\_2023E\_SCHADEN\_18

[18] S=1, V=0, D=1 BSP-ID 021-04

Auflagerbank, Schalungsreste an der Betonoberfläche, Durchgehend, Nicht entfernt, Beide Widerlager, Lager nicht einsehbar, Maßnahme {1}

### Maßnahmenempfehlung {1}

Art der Leistung      **Bauwerksunterhaltung (ohne ME -H-)**

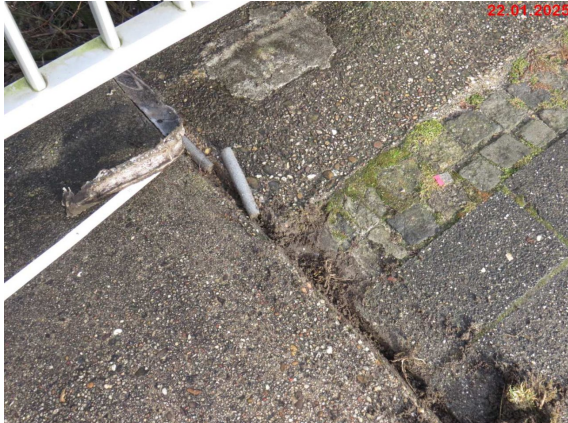
M8\_0\_2023E\_SCHADEN\_10

[10] S=0, V=0, D=2 BSP-ID 259-02

Brücke, Kappe, Fugenfüllung der Raumsfuge quer, Alle, Schadhafte, Vorne und hinten am Bauwerk, Beidseitig, Maßnahme {4}

**Maßnahmenempfehlung {4}**Art der Leistung **Kappe Fugeninstandsetzung (lfd m-D-)**Menge Geschätzte KostenDauer der Maßnahme AusführungsjahrDringlichkeit **Mittelfristig**Maßnahmenfixierung **Keine Maßnahme festgelegt**

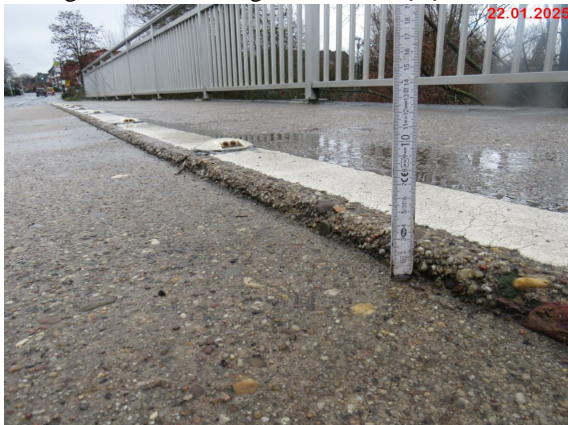
M8\_0\_2023E\_SCHADEN\_9

[9] S=0, V=2, D=0 BSP-ID 233-09

Brücke, Kappe, Beton, Gesamtes Bauteil, Absatz, Längs durchgehend, Beidseitig, Maßnahme {6}

**Maßnahmenempfehlung {6}**Art der Leistung **Kappenerneuerung (lfd m Kappe -D-)**

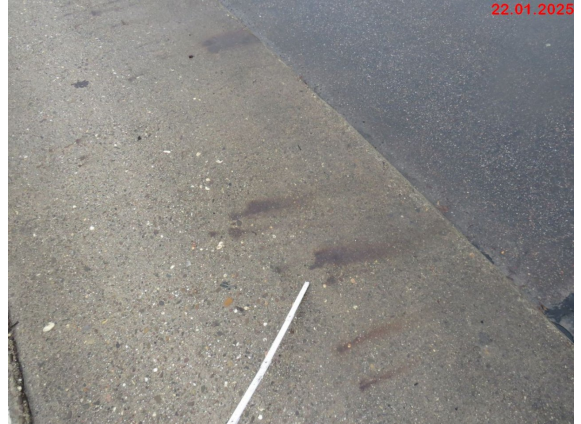
M8\_0\_2023E\_SCHADEN\_4

[4] S=0, V=0, D=1 BSP-ID 230-08

Brücke, Kappe, Beton, Mehrfach, Rostfahne, Links, Maßnahme {6}

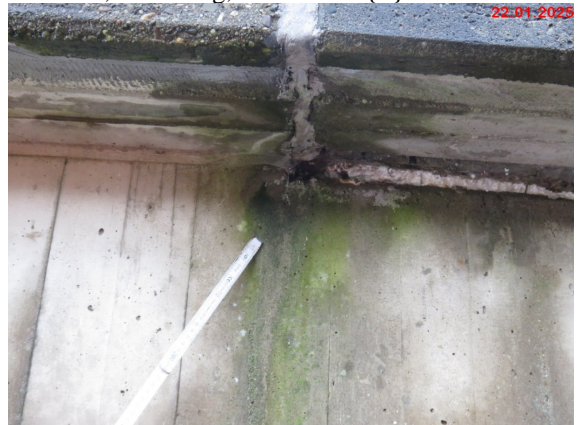
M8\_0\_2023E\_SCHADEN\_30

[30] S=0, V=0, D=2 BSP-ID 259-02

Brücke, Kappe, Raumsfuge quer, Mehrfach, Durchdrückendes Wasser, Vorne und hinten am Bauwerk, Beidseitig, Maßnahme {4}

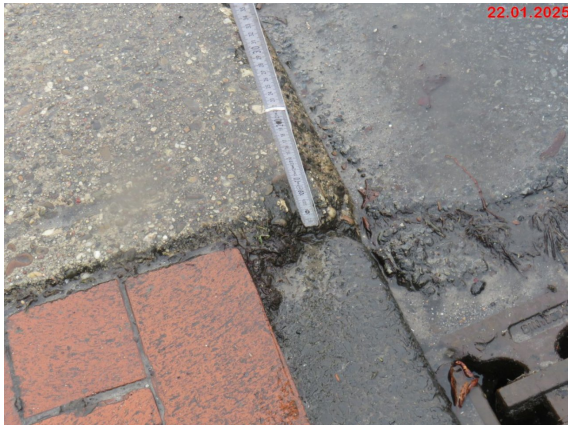
M8\_0\_2023E\_SCHADEN\_6

[6] S=0, V=2, D=1 BSP-ID 233-09

Brücke, Bordstein, Mehrfach, 2 - 5 cm abgesackt / gesetzt, Vorne und hinten am Bauwerk, Beidseitig, Maßnahme {1}

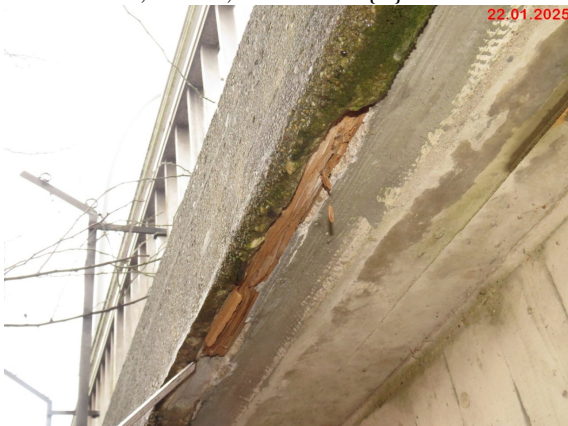
M8\_0\_2023E\_SCHADEN\_22

[22] S=0, V=0, D=1 BSP-ID 230-01

Brücke, Untersicht des Gesimses, Schalungsreste an der Betonoberfläche, Bereichsweise, Nicht entfernt, Vorne am Bauwerk, Rechts, Maßnahme {1}

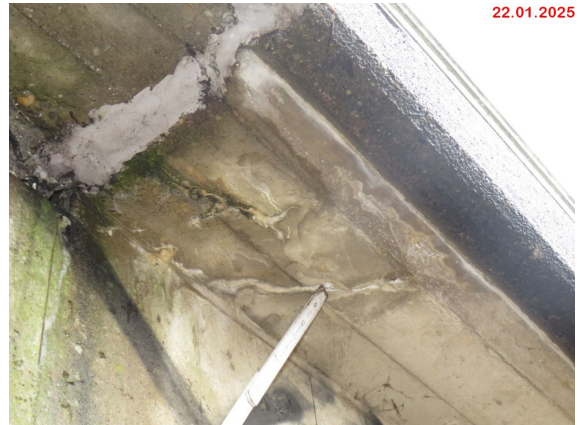
M8\_0\_2023E\_SCHADEN\_20

[20] S=0, V=0, D=1 BSP-ID 230-04

Brücke, Untersicht des Gesimses, Beton, Eine Stelle, Schrägriss mit Aussinterung, Hinten am Bauwerk, Rechts, Maßnahme {6}

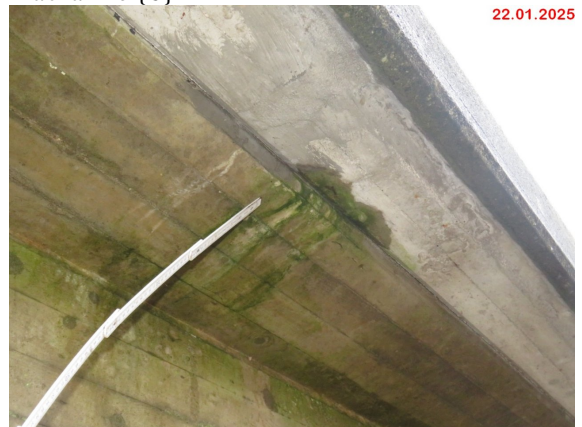
M8\_0\_2023E\_SCHADEN\_32

[32] S=0, V=0, D=2 BSP-ID 259-02

Brücke, Untersicht des Gesimses, Arbeitsfuge längs, Punktuell, Durchdrückendes Wasser, Beidseitig, Maßnahme {6}

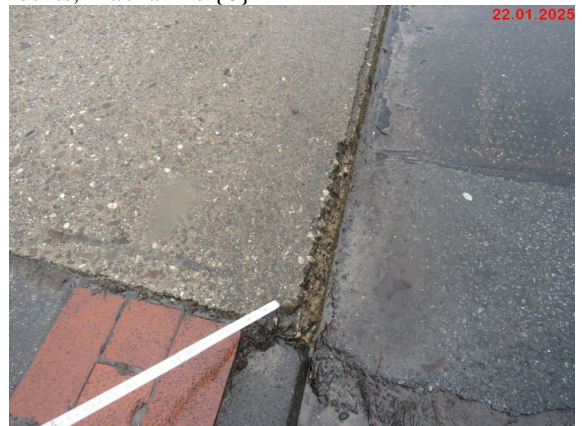
M8\_0\_2023E\_SCHADEN\_5

[5] S=0, V=0, D=1 BSP-ID 230-10

Brücke, Schrammbord / Aufkantung, Beton, Vereinzelt, Abgeplatzt, Anzahl: 2 Stelle(n), Vorne links und hinten rechts, Maßnahme {6}

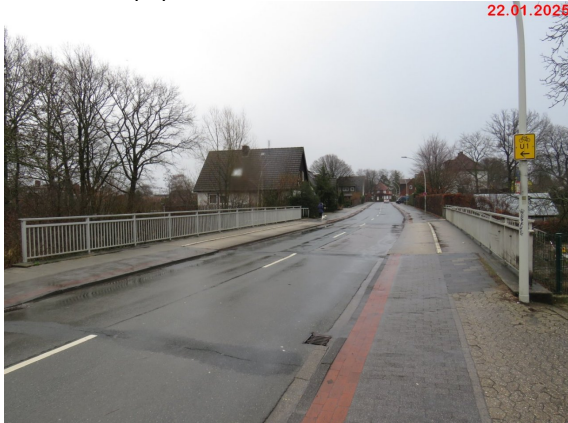
M8\_0\_2023E\_SCHADEN\_1

[1] S=0, V=2, D=0 BSP-ID 231-08

Brücke, Füllstabgeländer ohne Seil, Gesamtes Bauteil, Entspricht nicht den gültigen Vorschriften, Beidseitig, Stahlseil im Handlauf fehlt (Lt. Angaben in SIB-Bauwerk ist kein Stahlseil im Handlauf der Geländer vorhanden)., Maßnahme {3}

**Empfehlungen****(Fortsetzung)****Maßnahmenempfehlung {3}**Art der Leistung **Einbau / Erneuerung komplettes Geländer / Brüstung (lfd m Geländer -G-)**

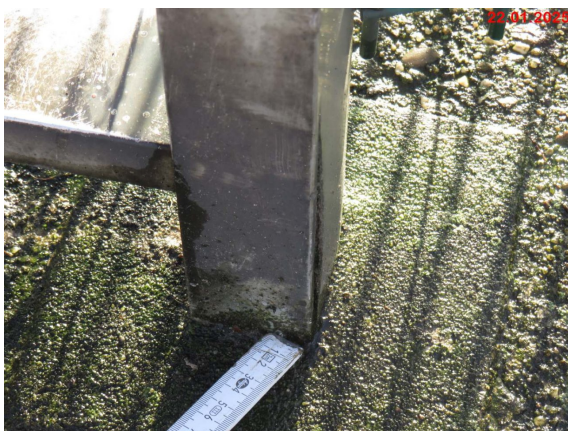
M8\_0\_2023E\_SCHADEN\_29

[29] S=0, V=0, D=1 BSP-ID 231-22

Brücke, Pfostenfuß des Geländers, Ein Stück, Eingerissen, Vorne am Bauwerk, Rechts, Maßnahme {3}

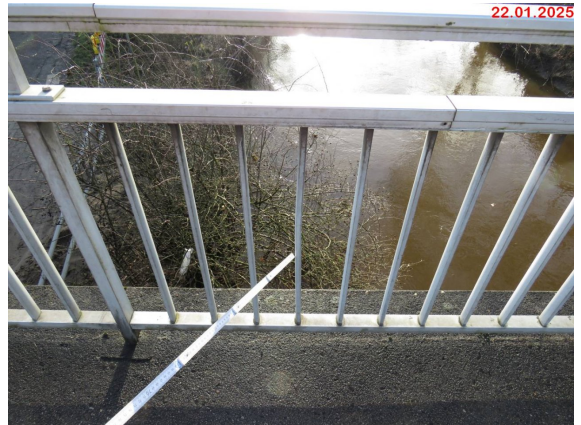
M8\_0\_2023E\_SCHADEN\_28

[28] S=0, V=1, D=0 BSP-ID 231-04

Brücke, Füllstab des Geländers, Gering, Verbogen, Rechts, Maßnahme {3}

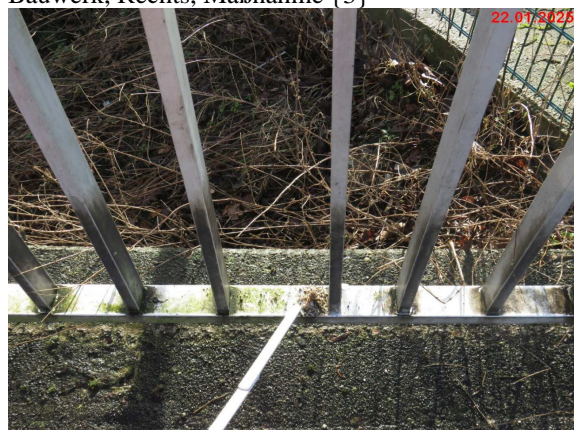
M8\_0\_2023E\_SCHADEN\_27

[27] S=0, V=1, D=1 BSP-ID 231-04

Brücke, Füllstab des Geländers, Stahl / Metall, Eine Stelle, Locker / lose, Anzahl: 1 Stück, Vorne am Bauwerk, Rechts, Maßnahme {3}

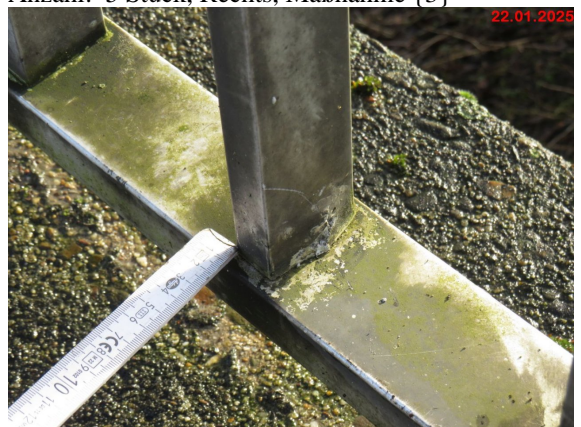
M8\_0\_2023E\_SCHADEN\_26

[26] S=1, V=1, D=1 BSP-ID 234-06

Brücke, Füllstab des Geländers, Stahl / Metall, Vereinzelt, Verrostet mit Querschnittsschwächung, Anzahl: 5 Stück, Rechts, Maßnahme {3}

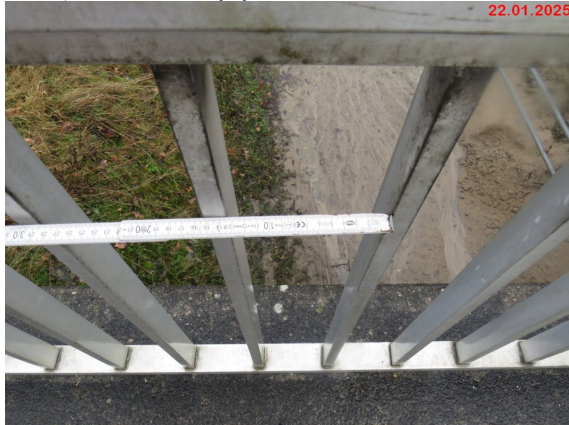
M8\_0\_2023E\_SCHADEN\_2

[2] S=0, V=1, D=0 BSP-ID 231-12

Brücke, Füllstab des Geländers, Durchgehend, Abstand zu groß, Rechts, Füllstababstand beträgt 13,5cm (zulässig 12cm), Maßnahme {3}

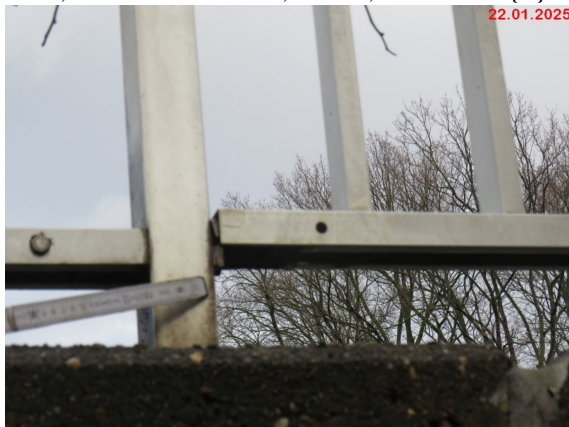
M8\_0\_2023E\_SCHADEN\_25

[25] S=0, V=1, D=1 BSP-ID 231-15

Brücke, Fußholm des Geländers, Schraube, Eine Stelle, Fehlt, Vorne am Bauwerk, Rechts, Maßnahme {3}

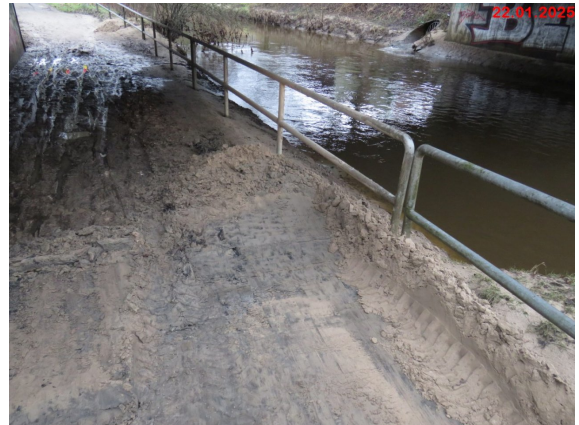
M8\_0\_2023E\_SCHADEN\_3

[3] S=0, V=2, D=0 BSP-ID 231-25

Brücke, Holmgeländer ohne Seil, mit einer Knieleiste oder mehreren Knieleisten, Gesamtes Bauteil, Entspricht nicht den gültigen Vorschriften, Unter dem Bauwerk, 1,30m hohes Füllstabgeländer erforderlich, Maßnahme {3}

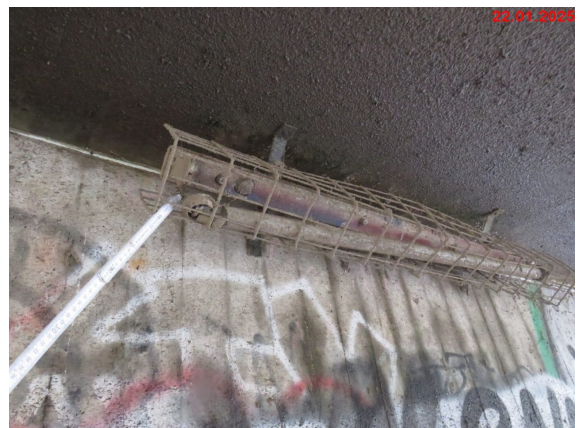
M8\_0\_2023E\_SCHADEN\_17

[17] S=0, V=1, D=0 BSP-ID 312-02

Brücke, Beleuchtung unter dem Bauwerk, Mehrfach, Nicht funktionsfähig, Widerlager hinten, Maßnahme {1}

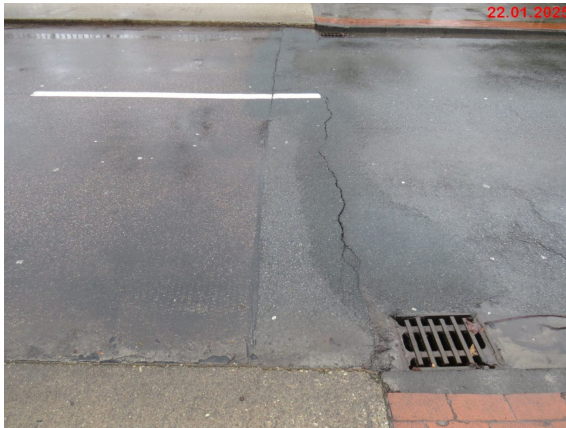
M8\_0\_2023E\_SCHADEN\_8

[8] S=0, V=0, D=2 BSP-ID 241-05

Brücke, Fahrbahnbelag, Fugen quer, Bereichsweise, Nicht fachgerecht, Vorne und hinten am Bauwerk, Keine fachgerechte Querfugenausbildung im Übergangsbereich. Belag hier bereichsweise gerissen, Maßnahme {2}

**Empfehlungen****(Fortsetzung)****Maßnahmenempfehlung {2}**Art der Leistung **Erneuerung / Instandsetzung des Fahrbahnbelages (m² Instandsetzungsfläche -A-)**Menge Geschätzte KostenDauer der Maßnahme AusführungsjahrDringlichkeit **Kurzfristig**Maßnahmenfixierung **Keine Maßnahme festgelegt**

Bemerkung **Einschließlich Erneuerung Belagsfugen (ggf. Einbau Bit. Fahrbahnübergänge)****Zugeordnete Schäden:****[8], [11], [16], [24]**

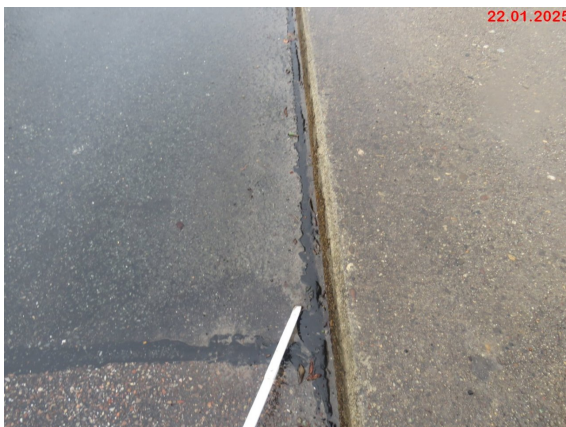
M8\_0\_2023E\_SCHADEN\_11

[11] S=0, V=0, D=1 BSP-ID 241-08

Brücke, Fahrbahnbelag, Fuge zwischen Belag und Bord, Bereichsweise, Herausgequollen, Beidseitig, Längsfuge hinten links auf ca. 50cm Länge offen, Maßnahme {2}

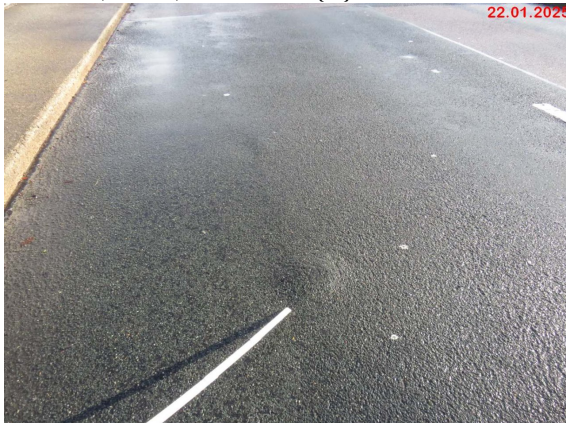
M8\_0\_2023E\_SCHADEN\_24

[24] S=0, V=1, D=1 BSP-ID 243-01

Brücke, Fahrbahnbelag, Bituminöse Baustoffe, Vereinzelt, Blasen Höhe < 2 cm, Mitte längs am Bauwerk, Links, Maßnahme {2}

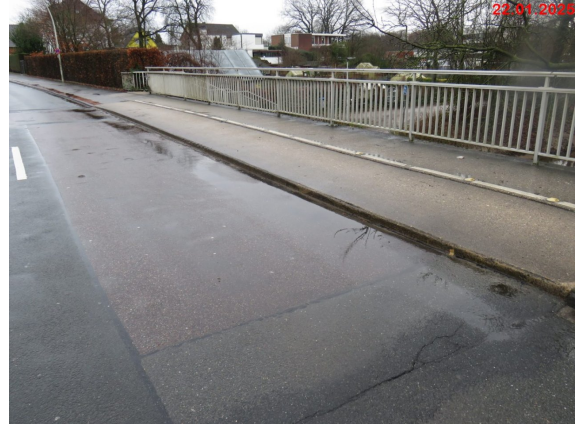
M8\_0\_2023E\_SCHADEN\_16

[16] S=0, V=1, D=1 BSP-ID 241-11

Brücke, Fahrbahnbelag, Bereichsweise, Wasserstau, Ablauf mangelhaft, Rechts, Maßnahme {2}

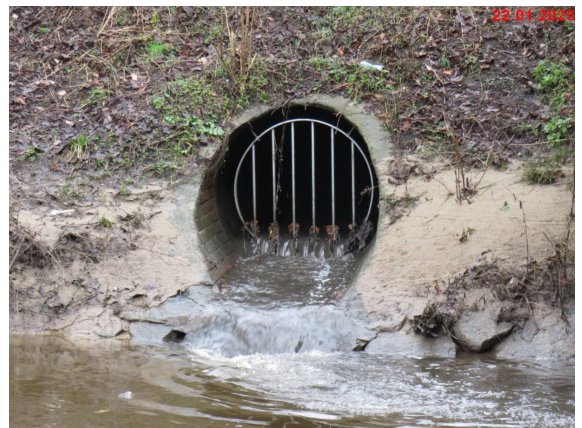
M8\_0\_2023E\_SCHADEN\_14

[14] S=0, V=0, D=1 BSP-ID 251-06

Brücke, Sohl- und Böschungsbefestigung, Bereichsweise, Ausgewaschen, Vorne am Bauwerk, Rechts, Im Bereich des Entwässerungskanal, Maßnahme {1}

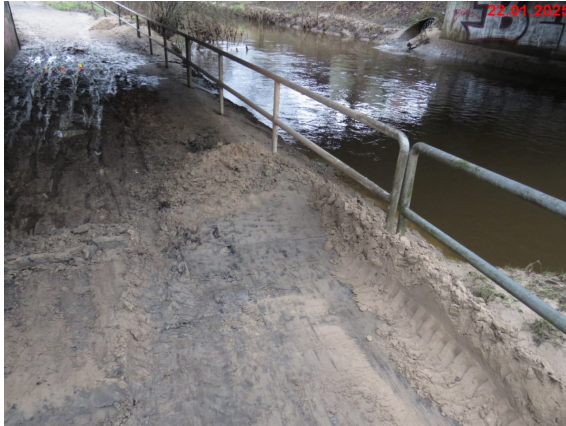
M8\_0\_2023E\_SCHADEN\_21

[21] S=1, V=2, D=1 BSP-ID 251-05

Brücke, Unterer Verkehrsweg, Ausgeprägt, Schmutzablagerung, Hinten am Bauwerk, Bereich wird bei Hochwasser regelmässig überflutet. Aktuell Räumungsaktion, Maßnahme {1}

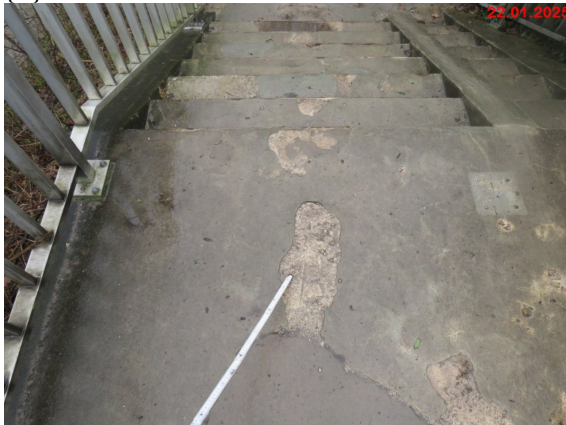
M8\_0\_2023E\_SCHADEN\_15

[15] S=1, V=0, D=2 BSP-ID 258-03

Brücke, Treppe, OS-System für Beton, Flächendeckend,  
Abgelöst, Hinten am Bauwerk, Beidseitig, Maßnahme  
{5}

**Maßnahmenempfehlung {5}**Art der Leistung **Erneuerung / Instandsetzung des Rad- / Gehwegbelages (m² Instands-fl -A-)**Menge Geschätzte KostenDauer der Maßnahme AusführungsjahrDringlichkeit **Mittelfristig**Maßnahmenfixierung **Keine Maßnahme festgelegt**
