# Haltungsbericht

**Haltung** 0896701101

**Oberer Schacht** 08967011

**Unterer Schacht** 08967014

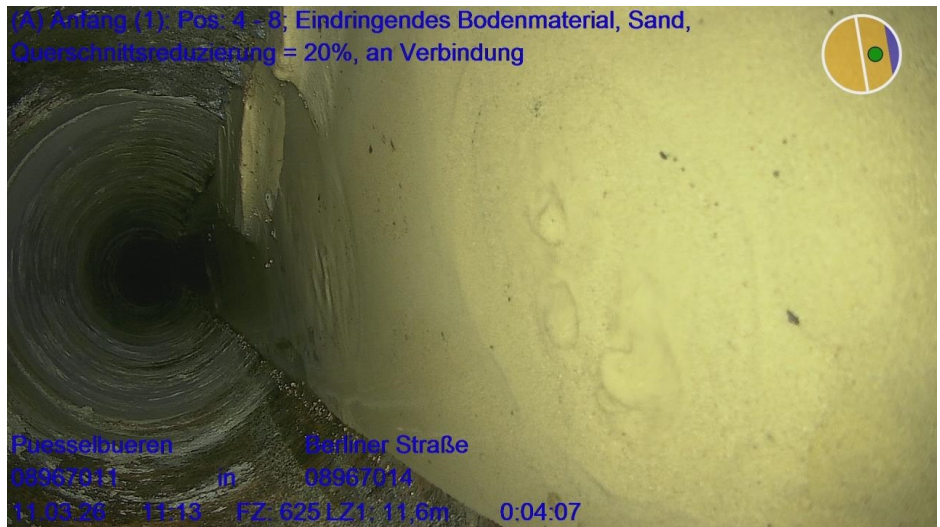
| <b>Foto</b> | <b>625</b> |

| Foto | Video | Entf./m | Zustand | V | Beschreibung |
|---|---|---|---|---|---|
| 625 | 00:04:04 | 11,60 | BBD.A | A | Anfang (1): Pos: 4 - 8; Eindringendes Bodenmaterial, Sand, Querschnittsreduzierung = 20%, an Verbindung |

Anfang (1): Pos: 4 - 8; Eindringendes  
Bodenmaterial, Sand,  
Querschnittsreduzierung = 20%, an  
Verbindung

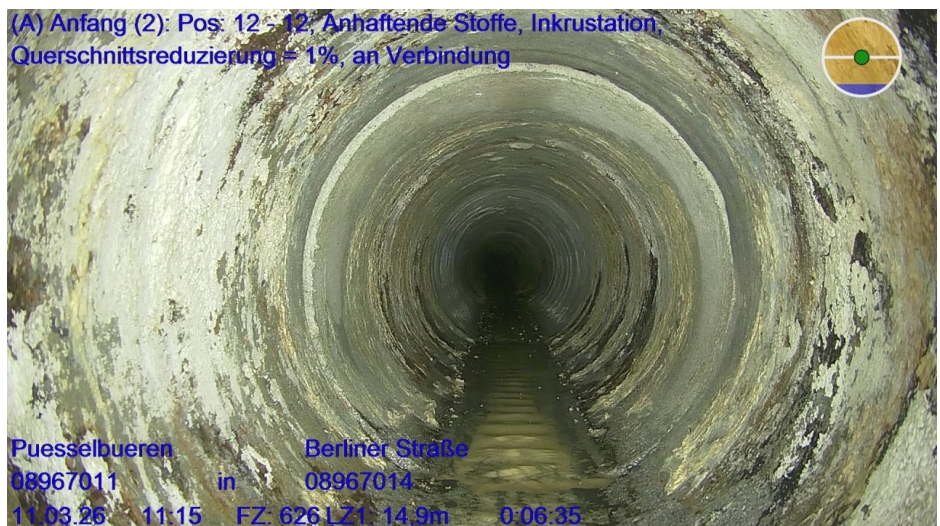
| <b>Foto</b> | <b>626</b> |

| Foto | Video | Entf./m | Zustand | V | Beschreibung |
|---|---|---|---|---|---|
| 626 | 00:06:34 | 14,90 | BBB.A | A | Anfang (2): Pos: 12 - 12; Anhaftende Stoffe, Inkrustation, Querschnittsreduzierung = 1%, an Verbindung |

Anfang (2): Pos: 12 - 12; Anhaftende  
Stoffe, Inkrustation,  
Querschnittsreduzierung = 1%, an  
Verbindung

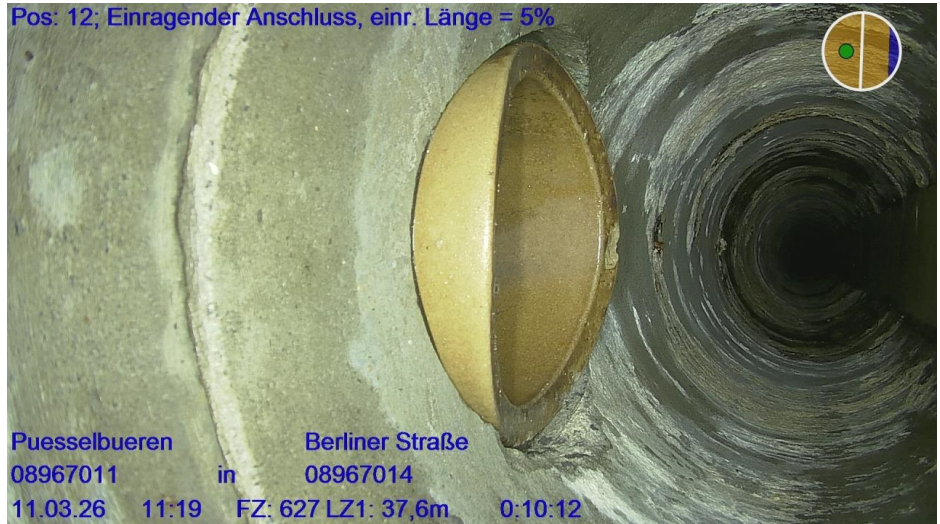
| <b>Foto</b> | <b>627</b> |

| Foto | Video | Entf./m | Zustand | V | Beschreibung |
|---|---|---|---|---|---|
| 627 | 00:10:11 | 37,60 | BAG | | Pos: 12; Einragender Anschluss, einr. Länge = 5% |

Pos: 12; Einragender Anschluss,  
eintr. Länge = 5%
