## Haltungsbericht

**Haltung** 0994407201**Oberer Schacht** 09944072**Unterer Schacht** 09944075**Stammdaten allgemein**

**Ortsteil** Ibbenbüren  
**Straße** Erlengrund  
**Strang**  
**Überschwem.geb.**  
**Lage Oberfläche** Fahrbahn/Hoffläche fließender Verkehr  
**Kommentar**

**Inspektion 18.03.2024**

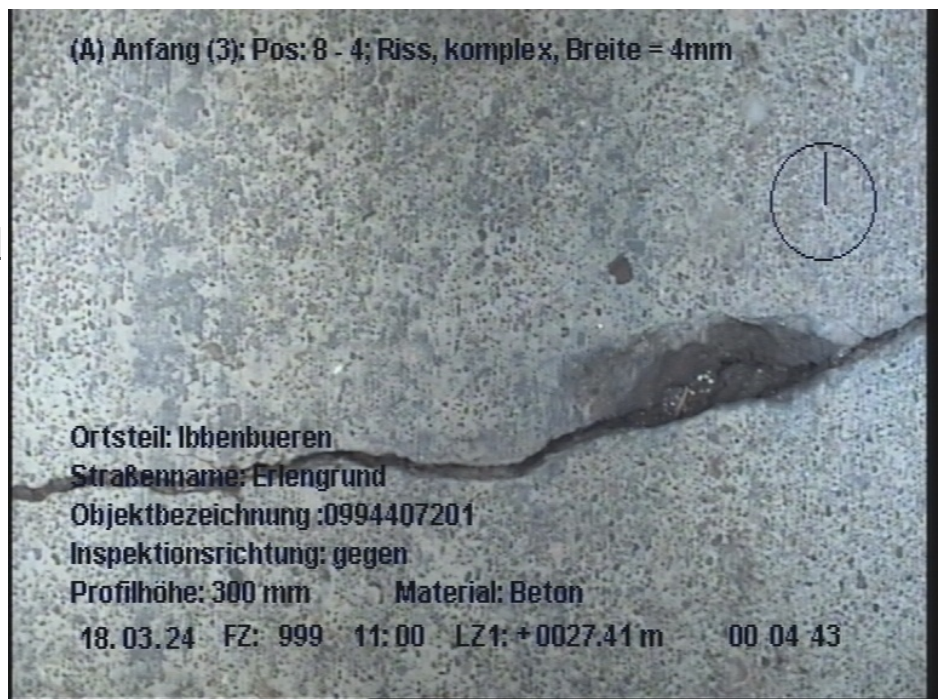
**Foto** 1373

| Foto | Video | Entf./m | Zustand | V | Beschreibung |
|---|---|---|---|---|---|
| 1373 | 00:04:43 | 27,40 | BAB.B.C | | Anfang (3): Pos: 8 - 4; Riss, komplex, Breite = 4mm |

| Haltung | 0994407201 | Insp.datum | 18.03.2024 |
|---|---|---|---|
| | 27,40 (21,48) BAB.B.C | 1373 | 00:04:43 Anfang (3): Pos: 8 - 4; Riss, komplex, Breite = 4mm |

Anfang (3): Pos: 8 - 4; Riss,  
komplex, Breite = 4mm

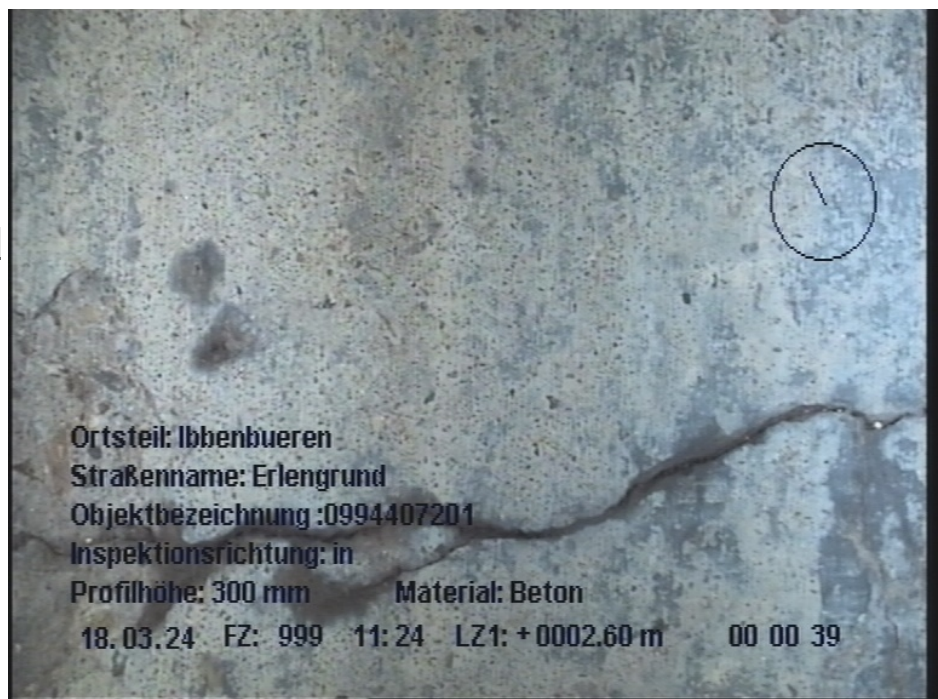
**Foto** **1377**

| Foto | Video | Entf./m | Zustand | V | Beschreibung |
|---|---|---|---|---|---|
| 1377 | 00:00:39 | 2,60 | BAB.B.A | | Pos: 11; Riss, in Längsrichtung, Breite = 1mm |

| Haltung | 0994407201 | Insp.datum | 18.03.2024 |
|---|---|---|---|
| | 46,28 (2,60) BAB.B.A | 1377 | 00:00:39 Pos: 1; Riss, in Längsrichtung, Breite = 1mm |

Pos: 11; Riss, in Längsrichtung,  
Breite = 1mm
