# Haltungs-Stammdaten

**Haltung** 1393501701

**Ortsteil** Ibbenbüren Stadt  
**Straße** Raabestraße  
**Strang**  
**Überschwem.geb.**  
**Lage Oberfläche**  
**Kommentar**

## Inspektion 21.12.2020

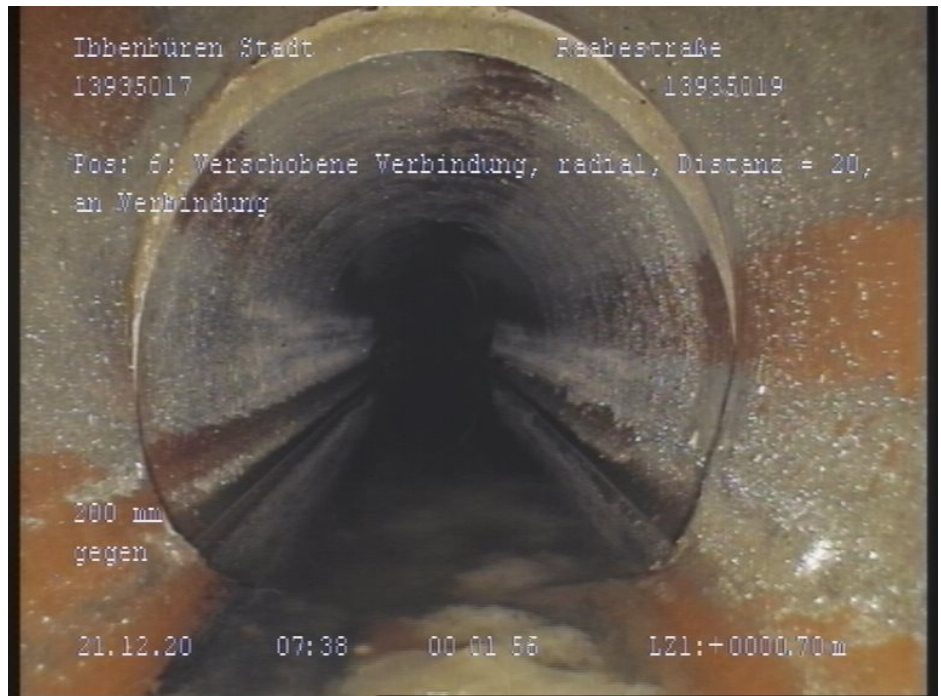
| <b>Foto</b> | <b>921</b> |

| Foto | Video | Entf./m | Zustand | V | Beschreibung |
|---|---|---|---|---|---|
| 921 | 00:01:54 | 0.70 | BAJ.B | A | Pos: 6; Verschobene Verbindung, radial, Distanz = 20mm, an Verbindung |

Pos: 6; Verschobene Verbindung,  
radial, Distanz = 20mm, an  
Verbindung

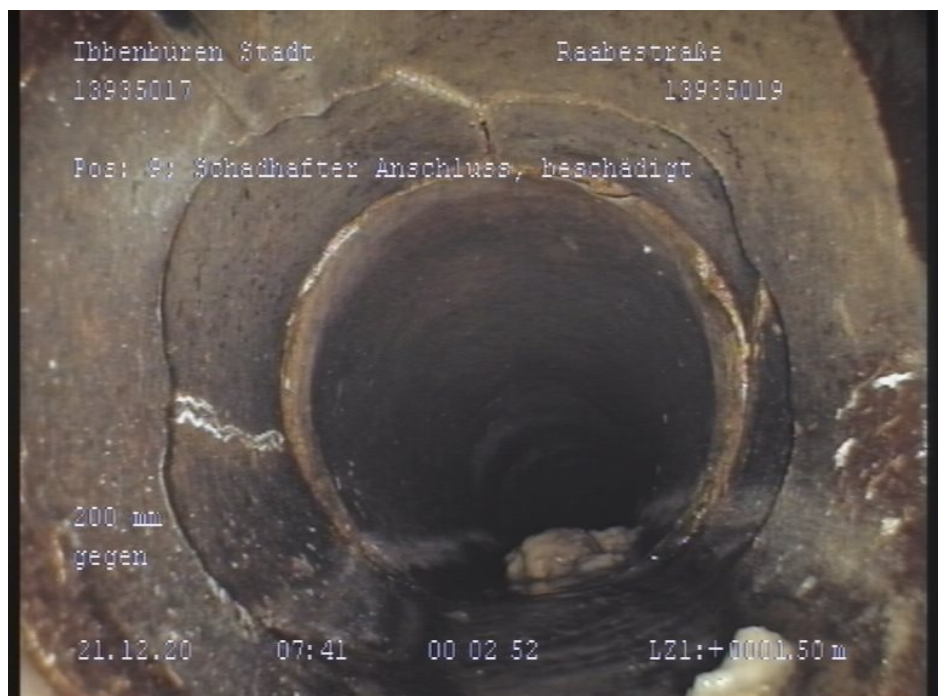
| <b>Foto</b> | <b>922</b> |

| Foto | Video | Entf./m | Zustand | V | Beschreibung |
|---|---|---|---|---|---|
| 922 | 00:02:51 | 1.50 | BAH.D | | Pos: 9; Schadhafter Anschluss, beschädigt |

Pos: 9; Schadhafter Anschluss,  
beschädigt

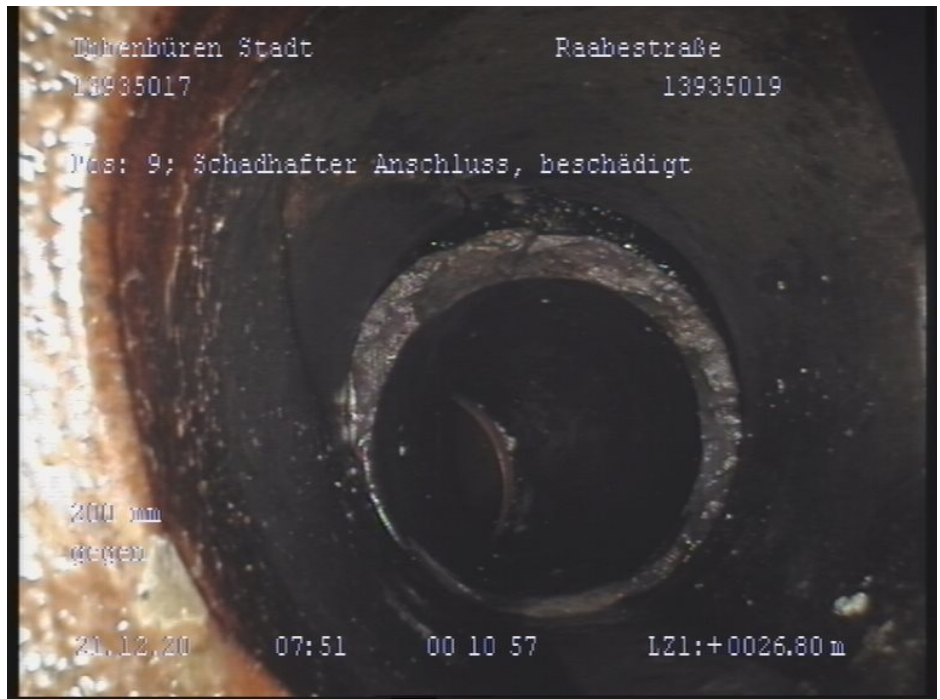
| <b>Foto</b> | <b>923</b> |

| Foto | Video | Entf./m | Zustand | V | Beschreibung |
|---|---|---|---|---|---|
| 923 | 00:10:53 | 26.80 | BAH.D | | Pos: 9; Schadhafter Anschluss, beschädigt |

Pos: 9; Schadhafter Anschluss,  
beschädigt

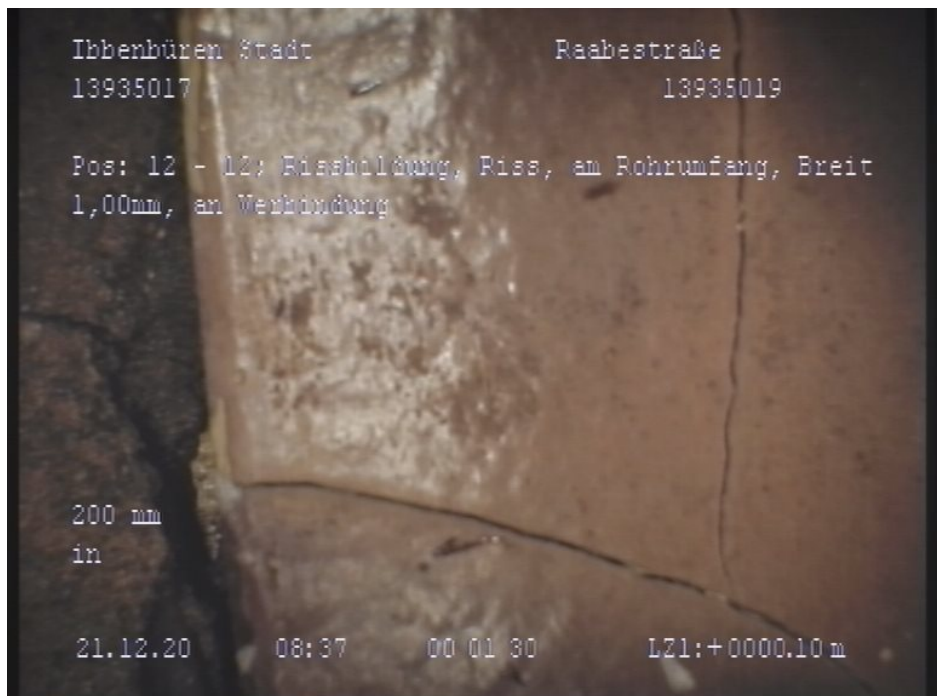
| <b>Foto</b> | <b>925</b> |

| Foto | Video | Entf./m | Zustand | V | Beschreibung |
|---|---|---|---|---|---|
| 925 | 00:01:14 | 0.10 | BAB.B.B | A | Pos: 12 - 12; Rissbildung, Riss, am Rohrumfang, Breite = 1mm, an Verbindung |

Pos: 12 - 12; Rissbildung, Riss, am  
Rohrumfang, Breite = 1mm, an  
Verbindung
