**Haltung** **1393507501**

# Haltungsbericht

## Inspektion 21.12.2020

# Haltungsbildbericht

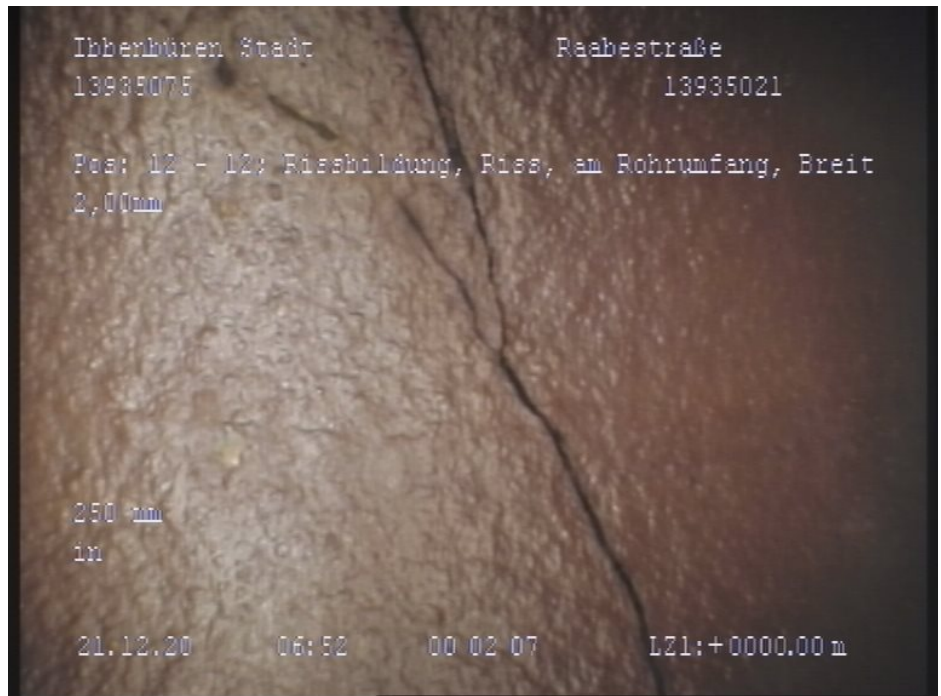
**Foto** 916

| Foto | Video | Entf./m | Zustand | V | Beschreibung |
|---|---|---|---|---|---|
| 916 | 00:01:45 | 0.20 | BAB.B.B | | Pos: 12 - 12; Rissbildung, Riss, am Rohrumfang, Breite = 2mm |

Pos: 12 - 12; Rissbildung, Riss, am  
Rohrumfang, Breite = 2mm

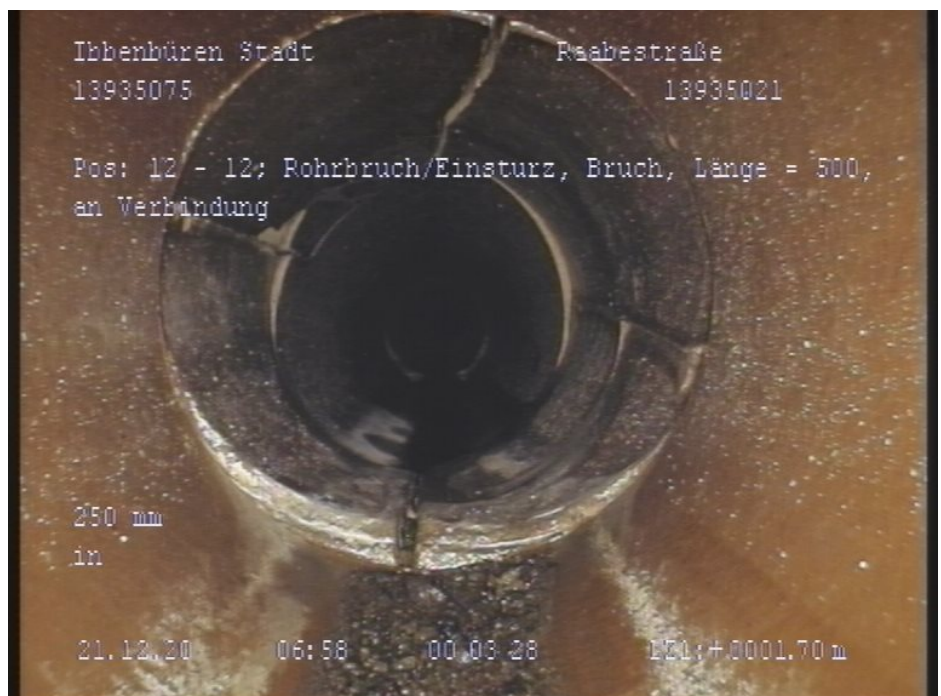
**Foto** 917

| Foto | Video | Entf./m | Zustand | V | Beschreibung |
|---|---|---|---|---|---|
| 917 | 00:03:27 | 1.70 | BAC.A | A | Pos: 12 - 12; Rohrbruch/Einsturz, Bruch, Länge = 500mm, an Verbindung |

Pos: 12 - 12; Rohrbruch/Einsturz,  
Bruch, Länge = 500mm, an  
Verbindung

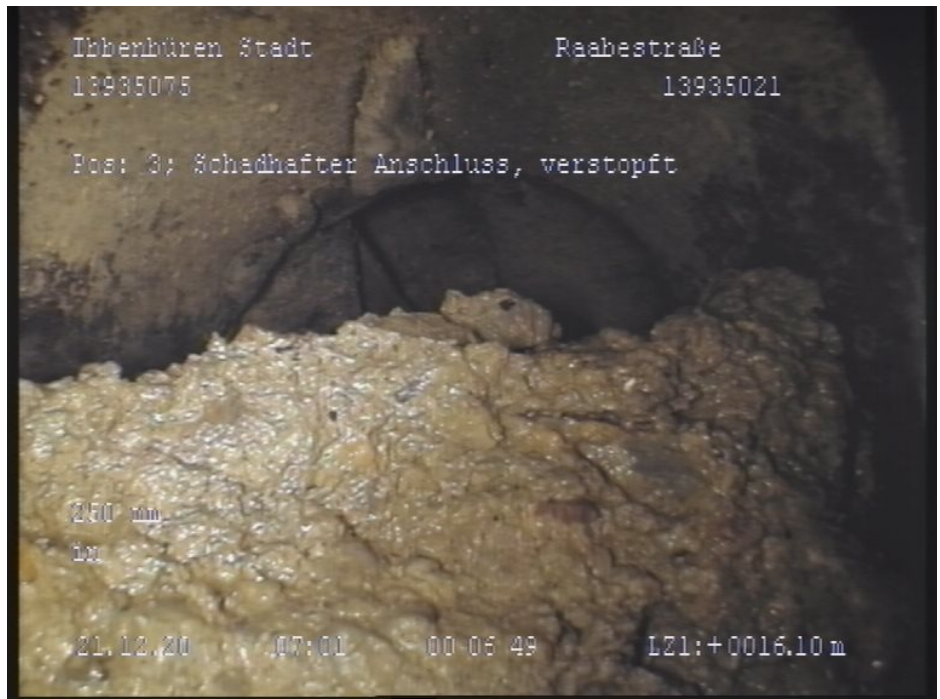
| <b>Foto</b> | <b>918</b> |

| Foto | Video | Entf./m | Zustand | V | Beschreibung |
|---|---|---|---|---|---|
| 918 | 00:06:46 | 16.10 | BAH.E | | Pos: 3; Schadhafter Anschluss, verstopft |

Pos: 3; Schadhafter Anschluss,  
verstopft

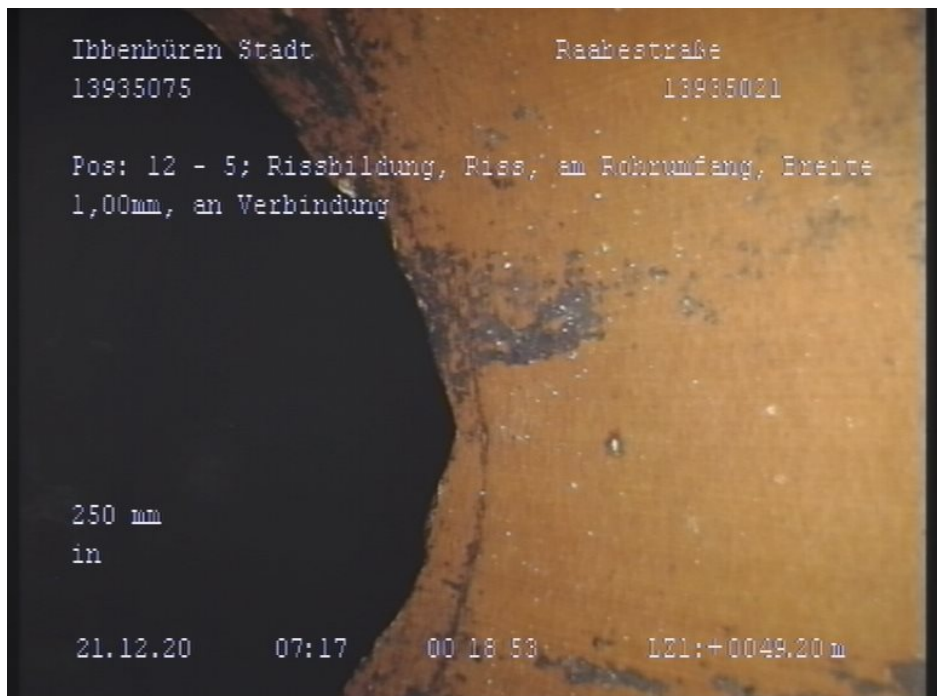
| <b>Foto</b> | <b>919</b> |

| Foto | Video | Entf./m | Zustand | V | Beschreibung |
|---|---|---|---|---|---|
| 919 | 00:18:43 | 49.20 | BAB.B.B | A | Pos: 12 - 5; Rissbildung, Riss, am Rohrumfang, Breite = 1mm, an Verbindung |

Pos: 12 - 5; Rissbildung, Riss, am  
Rohrumfang, Breite = 1mm, an  
Verbindung

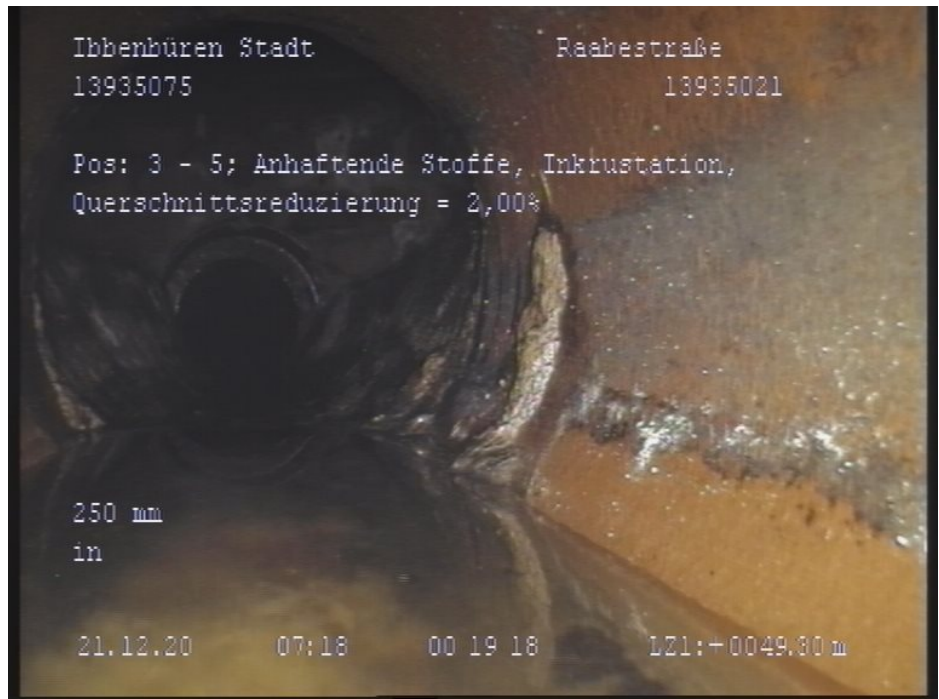
## Foto 920

| Foto | Video | Entf./m | Zustand | V | Beschreibung |
|---|---|---|---|---|---|
| 920 | 00:19:16 | 49.20 | BBB.A | | Pos: 3 - 5; Anhaftende Stoffe, Inkrustation, Querschnittsreduzierung = 2% |

Pos: 3 - 5; Anhaftende Stoffe,  
Inkrustation,  
Querschnittsreduzierung = 2%
