# Haltungs-Stammdaten

**Haltung** 1293816101

# Haltungsbericht

## Inspektion 09.04.2021

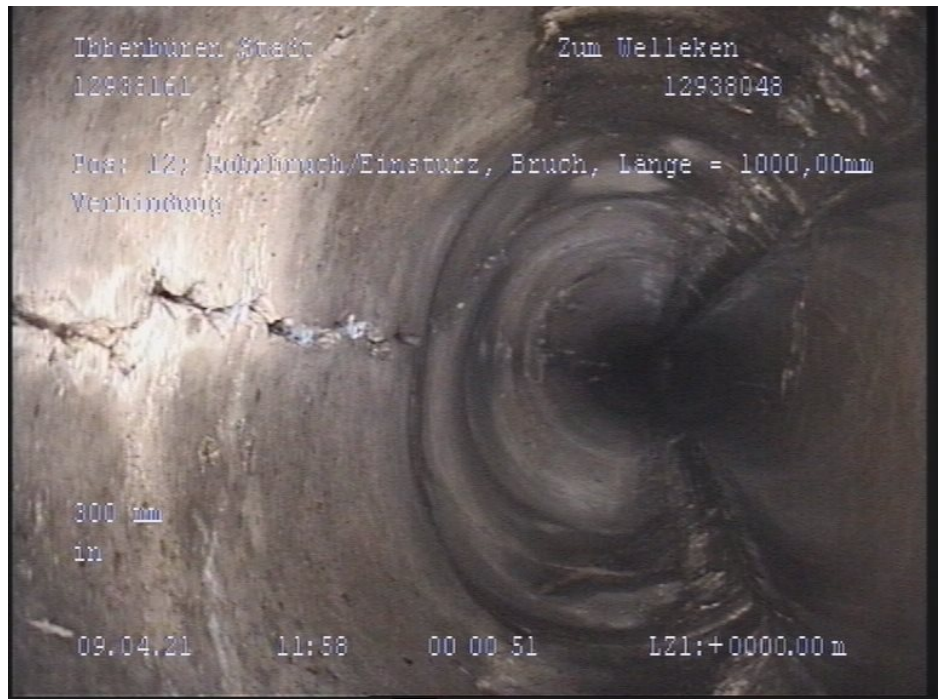
**Foto** 983

| Foto | Video | Entf./m | Zustand | V | Beschreibung |
|---|---|---|---|---|---|
| 983 | 00:01:04 | 0,00 | BAC.A | A | Anfang (1): Pos: 12; Rohrbruch/Einsturz, Bruch, Länge = 1000mm, an Verbindung |

Anfang (1): Pos: 12;  
Rohrbruch/Einsturz, Bruch, Länge =  
1000mm, an Verbindung

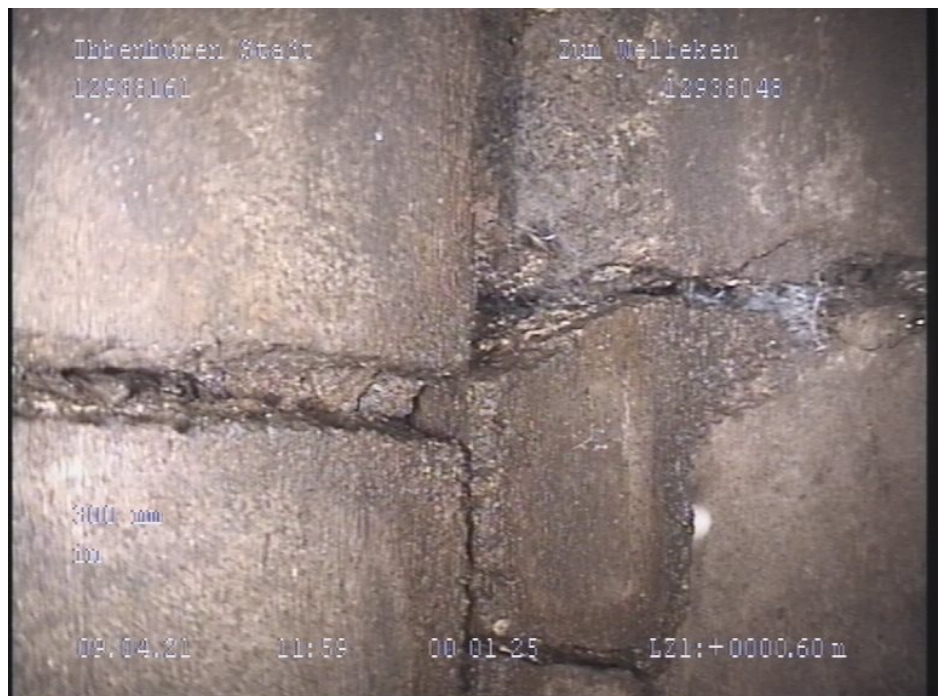
**Foto** 984

| Foto | Video | Entf./m | Zustand | V | Beschreibung |
|---|---|---|---|---|---|
| 984 | 00:01:28 | 0,60 | BAC.A | A | (1): Pos: 12; Rohrbruch/Einsturz, Bruch, Länge = 1000mm, an Verbindung |

(1): Pos: 12; Rohrbruch/Einsturz,  
Bruch, Länge = 1000mm, an  
Verbindung

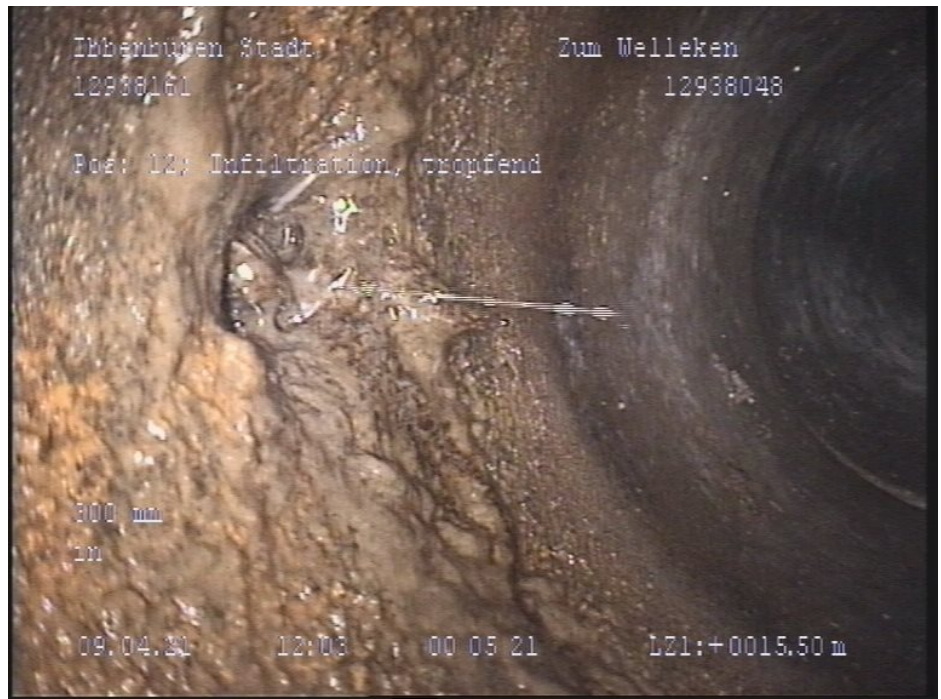
**Foto** 985

| Foto | Video | Entf./m | Zustand | V | Beschreibung |
|---|---|---|---|---|---|
| 985 | 00:05:18 | 15,50 | BBF.B | | Pos: 12; Infiltration, tropfend |

Pos: 12; Infiltration, tropfend
