**Ortsteil** Ibbenbüren Stadt  
**Straße** Mühlengrube  
**Strang**  
**Überschwem.geb.** Nein  
**Lage Oberfläche** Fahrbahn/Hoffläche fließender Verkehr  
**Kommentar**

# Haltungsbericht

**Haltung** 1394407001

## Inspektion 18.01.2021

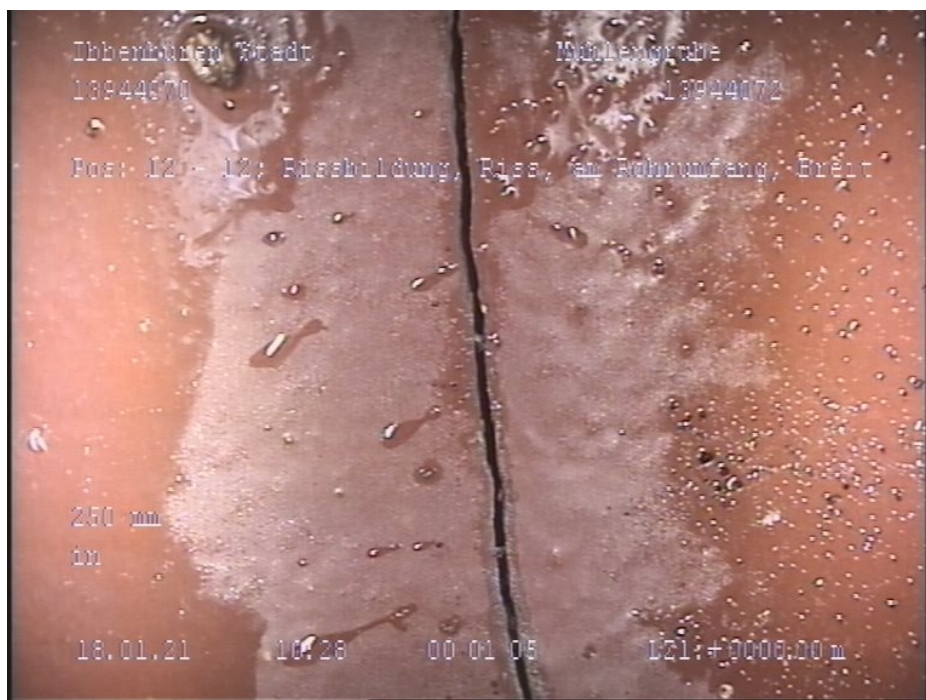
**Foto** 376

| Foto | Video | Entf./m | Zustand | V | Beschreibung |
|---|---|---|---|---|---|
| 376 | 00:00:41 | 0.00 | BAB.B.B | | Pos: 12 - 12; Rissbildung, Riss, am Rohrumfang, Breite = 2mm |

Pos: 12 - 12; Rissbildung, Riss, am  
Rohrumfang, Breite = 2mm

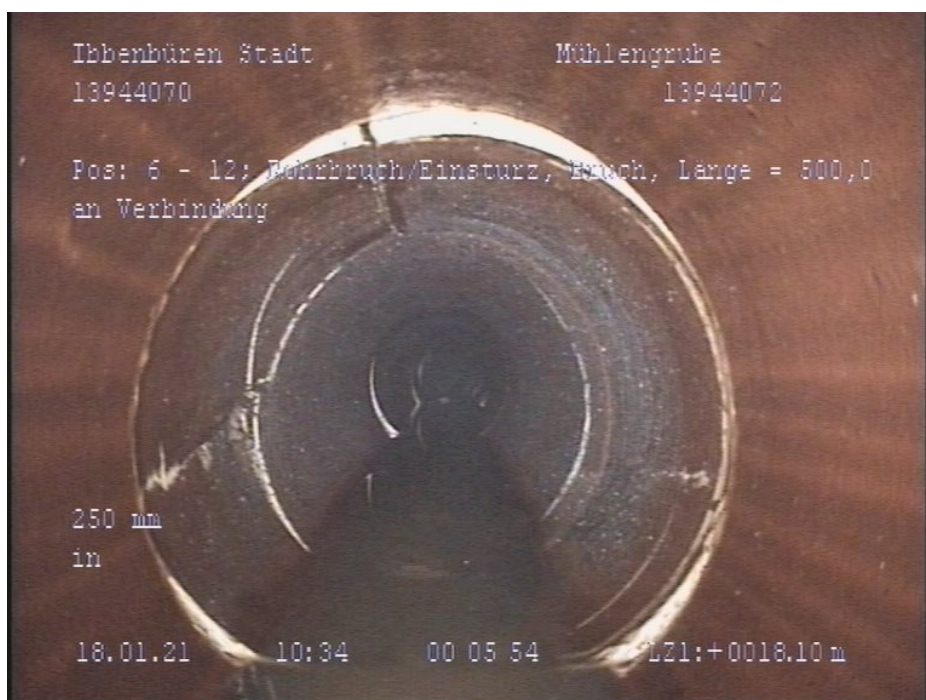
**Foto** 377

| Foto | Video | Entf./m | Zustand | V | Beschreibung |
|---|---|---|---|---|---|
| 377 | 00:05:53 | 18.10 | BAC.A | A | Pos: 6 - 12; Rohrbruch/Einsturz, Bruch, Länge = 500mm, an Verbindung |

Pos: 6 - 12; Rohrbruch/Einsturz,  
Bruch, Länge = 500mm, an  
Verbindung

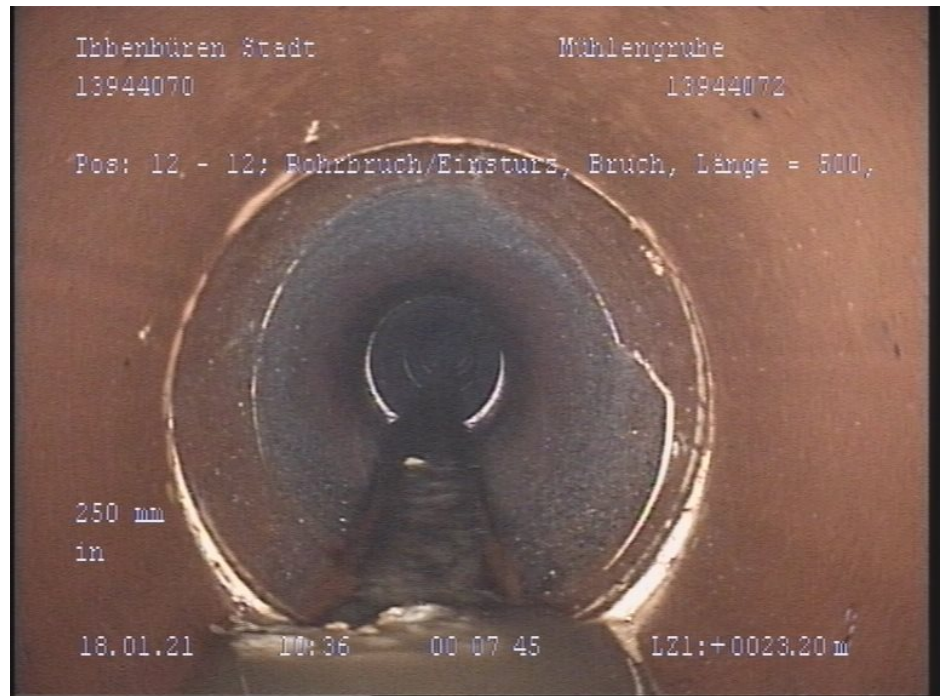
**Foto** 378

| Foto | Video | Entf./m | Zustand | V | Beschreibung |
|---|---|---|---|---|---|
| 378 | 00:07:43 | 23.20 | BAC.A | | Pos: 12 - 12; Rohrbruch/Einsturz, Bruch, Länge = 500mm |

Pos: 12 - 12; Rohrbruch/Einsturz,  
Bruch, Länge = 500mm

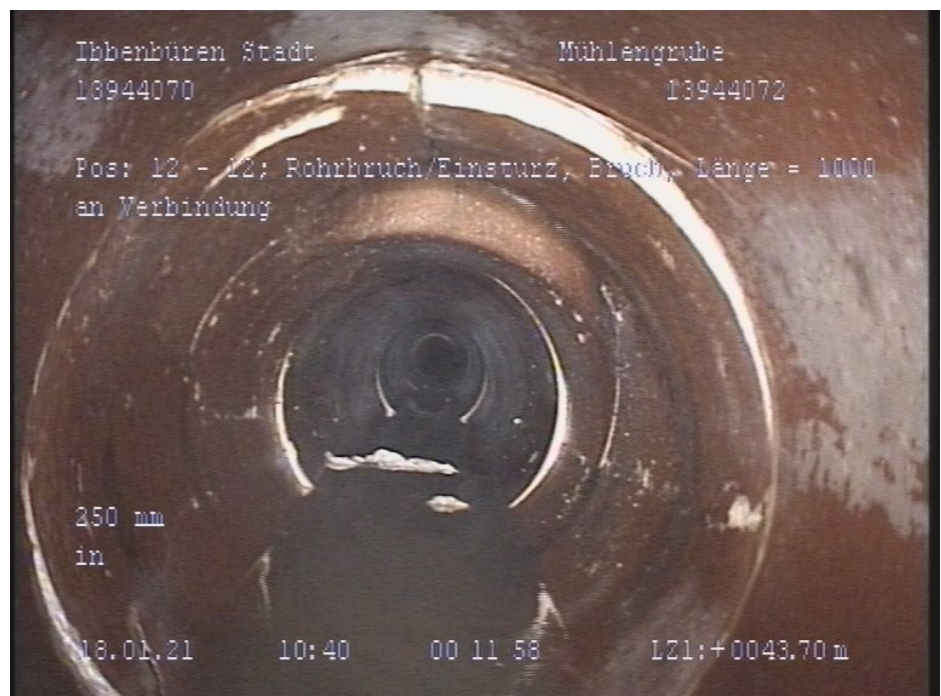
**Foto** 379

| Foto | Video | Entf./m | Zustand | V | Beschreibung |
|---|---|---|---|---|---|
| 379 | 00:11:56 | 43.70 | BAC.A | A | Pos: 12 - 12; Rohrbruch/Einsturz, Bruch, Länge = 1000mm, an Verbindung |

Pos: 12 - 12; Rohrbruch/Einsturz,  
Bruch, Länge = 1000mm, an  
Verbindung

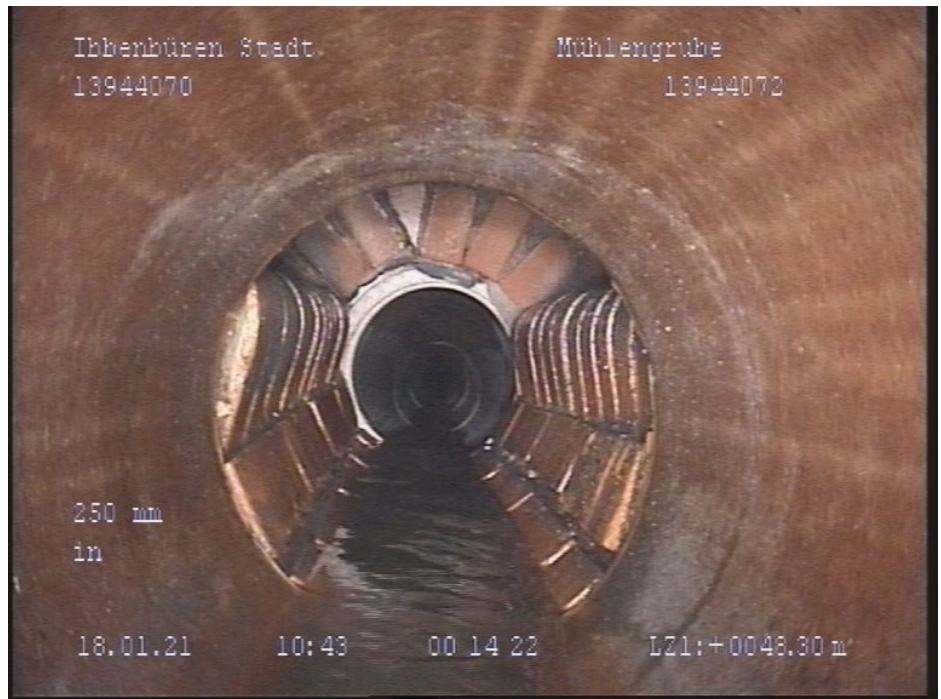
| <b>Foto</b> | <b>380</b> |

| Foto | Video | Entf./m | Zustand | V | Beschreibung |
|---|---|---|---|---|---|
| 380 | 00:14:26 | 48.30 | BAB.B.B | | Pos: 12 - 12; Rissbildung, Riss, am Rohrumfang, Breite = 1mm |

Pos: 12 - 12; Rissbildung, Riss, am  
Rohrumfang, Breite = 1mm
