# Haltungsbericht

**Haltung** 1394407201

## Inspektion 18.01.2021

# Haltungsbildbericht

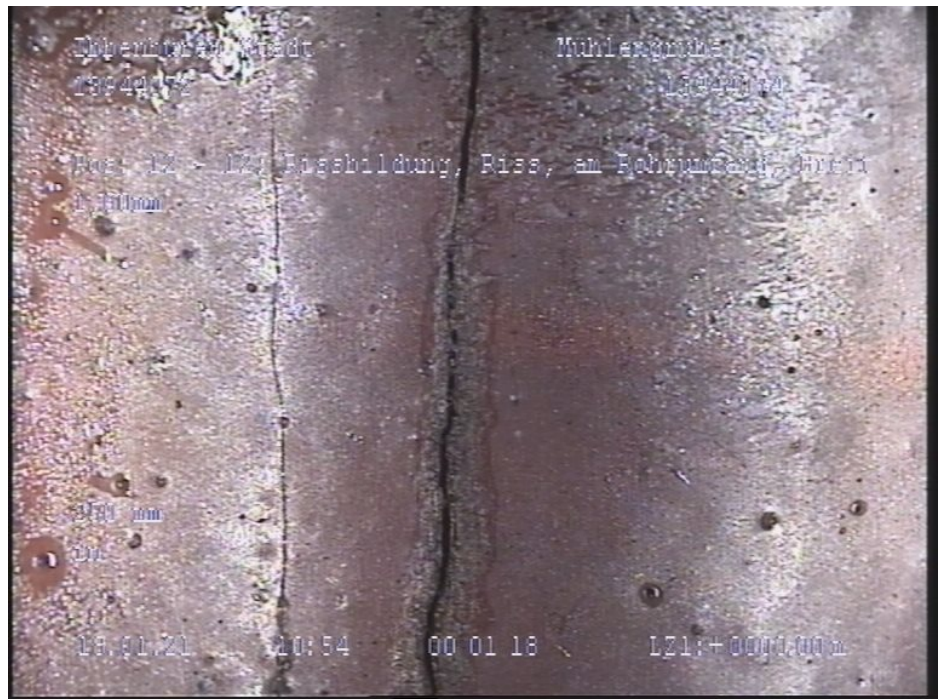
**Foto** **381**  
**Video** 00:01:06  
**Entf. in Fließr.** 0.00 m  
**Zustand** **BAB.B.B**  
**Position** 12 - 12  
**Datenträger**

| Foto | Video | Entf./m | Zustand | V | Beschreibung |
|---|---|---|---|---|---|
| 381 | 00:01:06 | 0.00 | BAB.B.B | | Pos: 12 - 12; Rissbildung, Riss, am Rohrumfang, Breite = 1mm |

Pos: 12 - 12; Rissbildung, Riss, am  
 Rohrumfang, Breite = 1mm

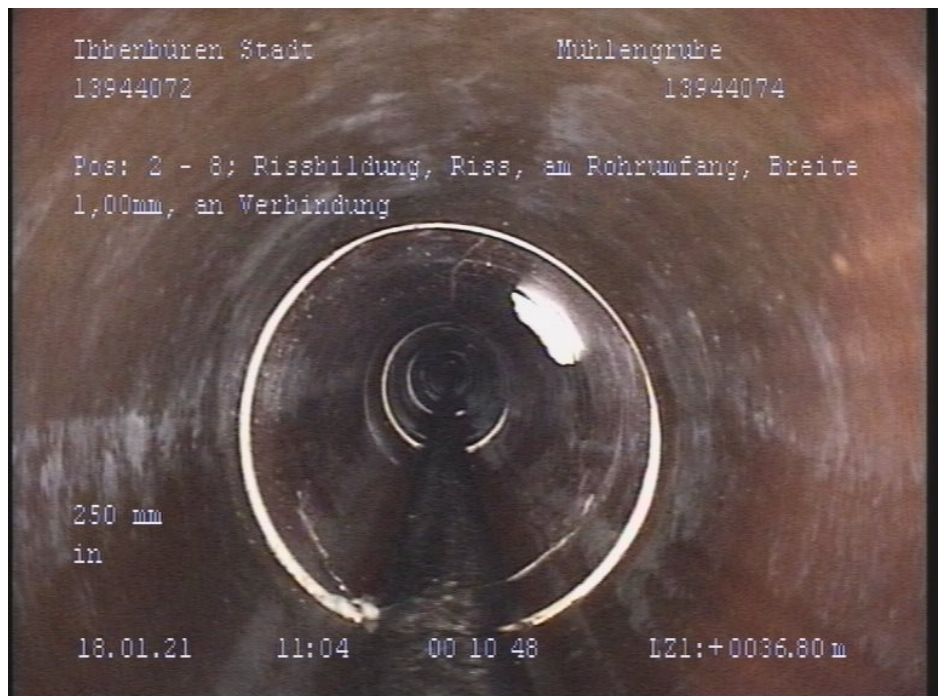
**Foto** **382**  
**Video** 00:10:43  
**Entf. in Fließr.** 36.80 m  
**Zustand** **BAB.B.B**  
**Position** 2 - 8  
**Datenträger**

| Foto | Video | Entf./m | Zustand | V | Beschreibung |
|---|---|---|---|---|---|
| 382 | 00:10:43 | 36.80 | BAB.B.B | A | Pos: 2 - 8; Rissbildung, Riss, am Rohrumfang, Breite = 1mm, an Verbindung |

Pos: 2 - 8; Rissbildung, Riss, am  
 Rohrumfang, Breite = 1mm, an  
 Verbindung

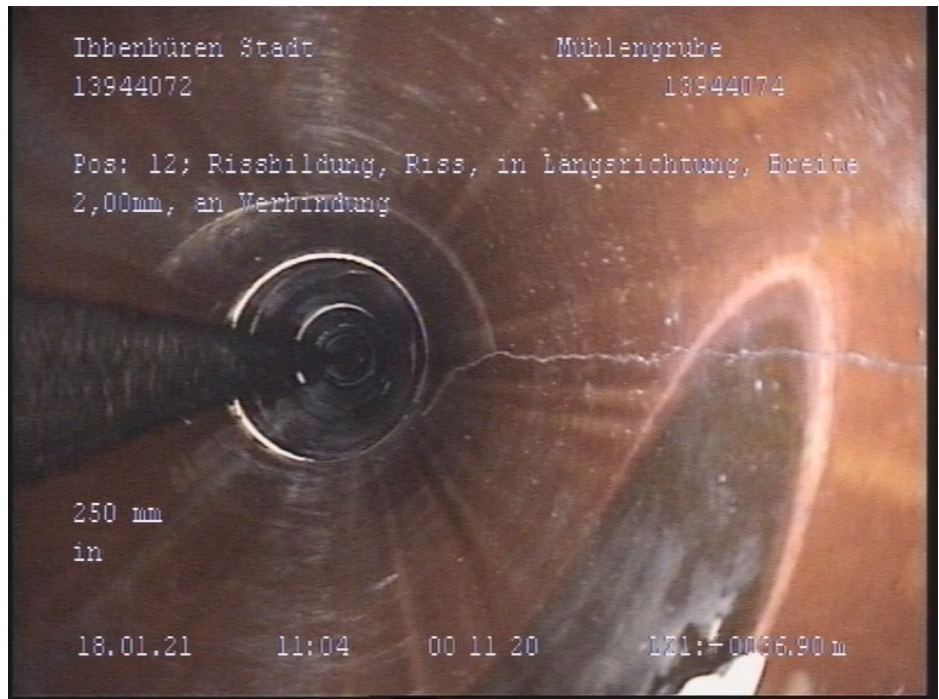
**Foto** 383

| Foto | Video | Entf./m | Zustand | V | Beschreibung |
|---|---|---|---|---|---|
| 383 | 00:11:14 | 36.90 | BAB.B.A | A | Pos: 12; Rissbildung, Riss, in Längsrichtung, Breite = 2mm, an Verbindung |

Pos: 12; Rissbildung, Riss, in  
Längsrichtung, Breite = 2mm, an  
Verbindung

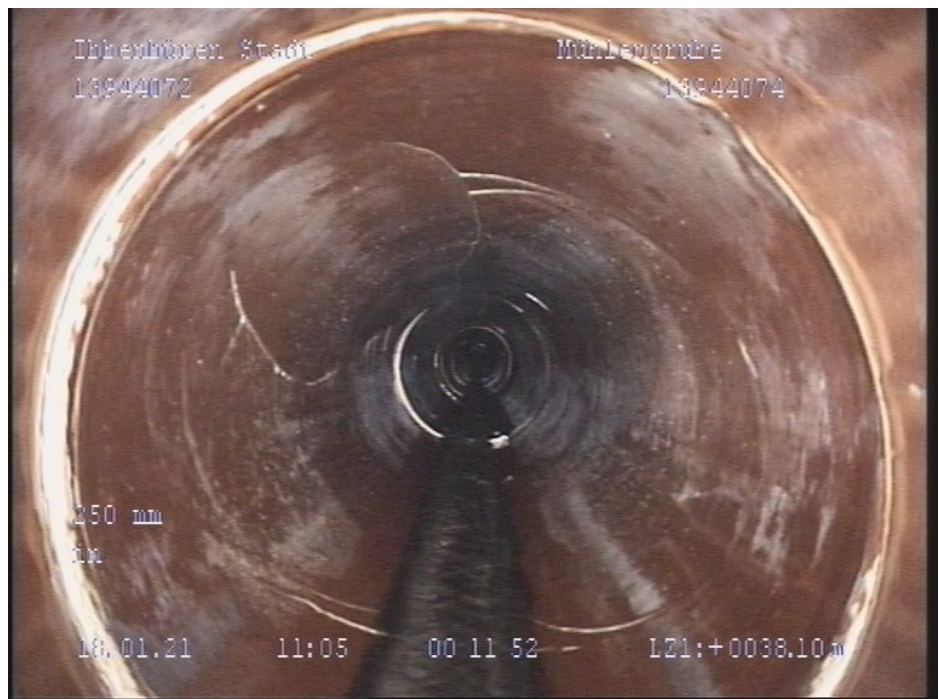
**Foto** 384

| Foto | Video | Entf./m | Zustand | V | Beschreibung |
|---|---|---|---|---|---|
| 384 | 00:12:12 | 38.10 | BAB.B.D | | Anfang (1): Pos: 12 - 12; Rissbildung, Riss, gewunden oder spiralförmig, Breite = 2mm |

| Foto | Video | Entf./m | Zustand | V | Beschreibung |
|---|---|---|---|---|---|
| | 00:12:55 | 41.10 | BAB.B.D | | Ende (1): Pos: 12 - 12; Rissbildung, Riss, gewunden oder spiralförmig, Breite = 2mm |

Anfang (1): Pos: 12 - 12;  
Rissbildung, Riss, gewunden oder  
spiralförmig, Breite = 2mm

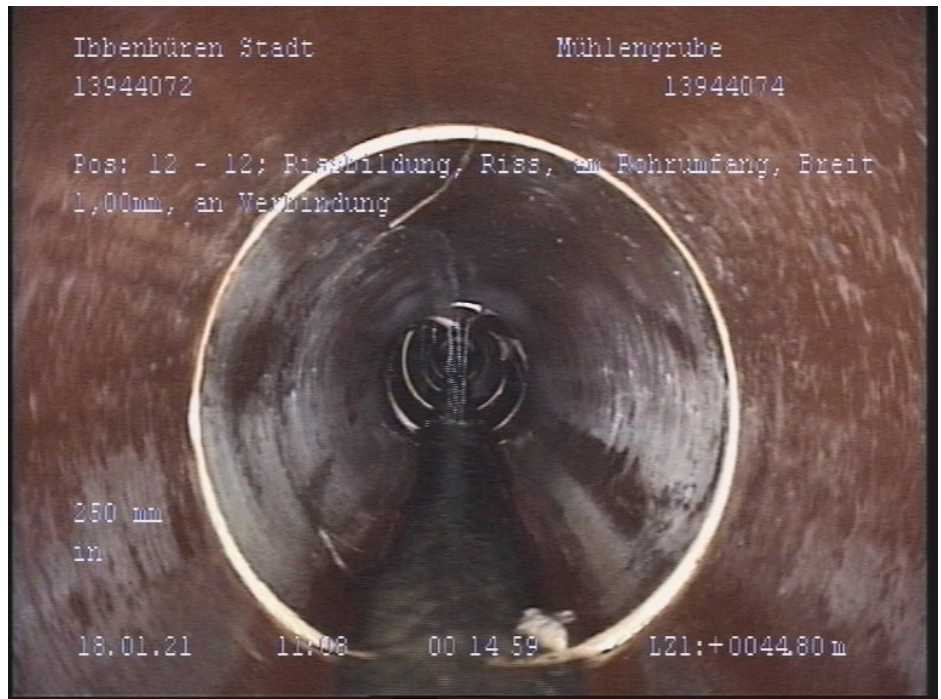
| <b>Foto</b> | <b>385</b> |

| Foto | Video | Entf./m | Zustand | V | Beschreibung |
|---|---|---|---|---|---|
| 385 | 00:14:55 | 44.80 | BAB.B.B | A | Pos: 12 - 12; Rissbildung, Riss, am Rohrumfang, Breite = 1mm, an Verbindung |

Pos: 12 - 12; Rissbildung, Riss, am Rohrumfang, Breite = 1mm, an Verbindung

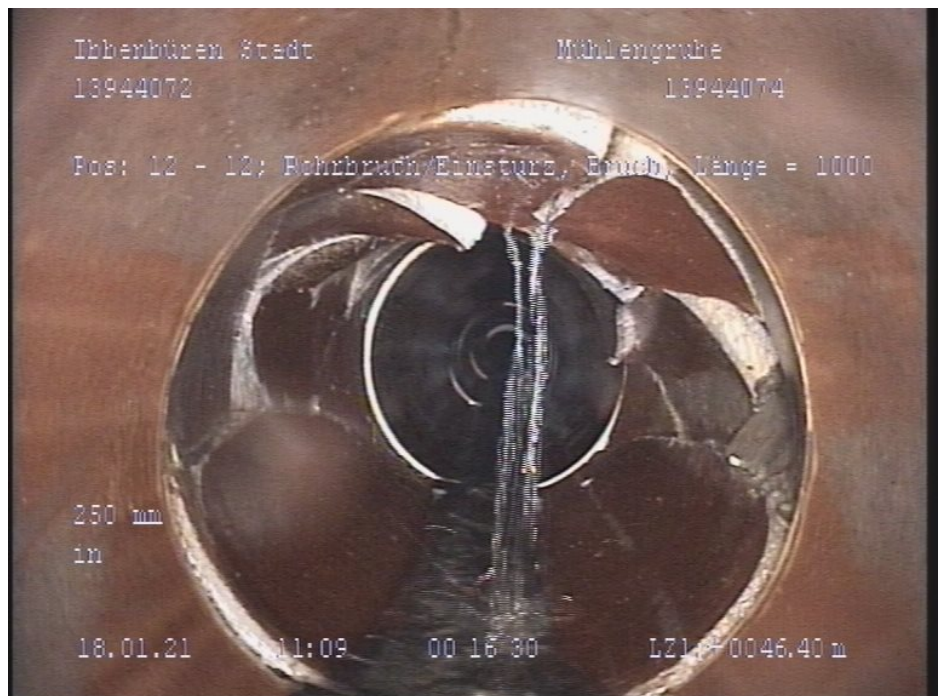
| <b>Foto</b> | <b>386</b> |

| Foto | Video | Entf./m | Zustand | V | Beschreibung |
|---|---|---|---|---|---|
| 386 | 00:16:36 | 46.40 | BAC.A | A | Pos: 12 - 12; Rohrbruch/Einsturz, Bruch, Länge = 1000mm, an Verbindung |

Pos: 12 - 12; Rohrbruch/Einsturz, Bruch, Länge = 1000mm, an Verbindung

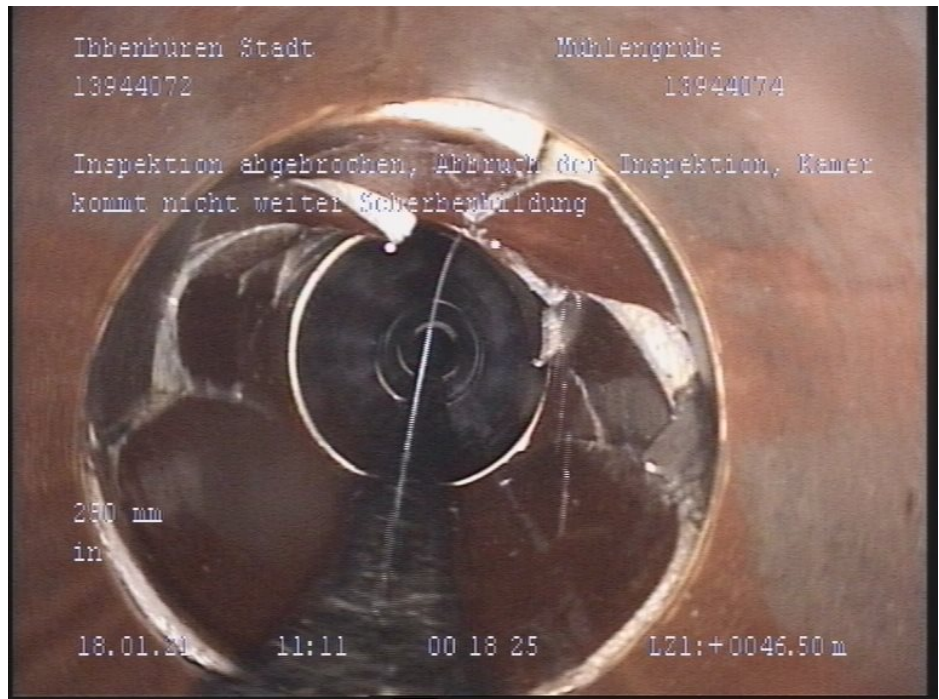
**Foto** 387

| Foto | Video | Entf./m | Zustand | V | Beschreibung |
|---|---|---|---|---|---|
| 387 | 00:18:23 | 46.50 | BDC.Y | | Inspektion abgebrochen, Abbruch der Inspektion, Kamera kommt nicht weiter Scherbenbildung |

Inspektion abgebrochen, Abbruch  
der Inspektion, Kamera kommt nicht  
weiter Scherbenbildung

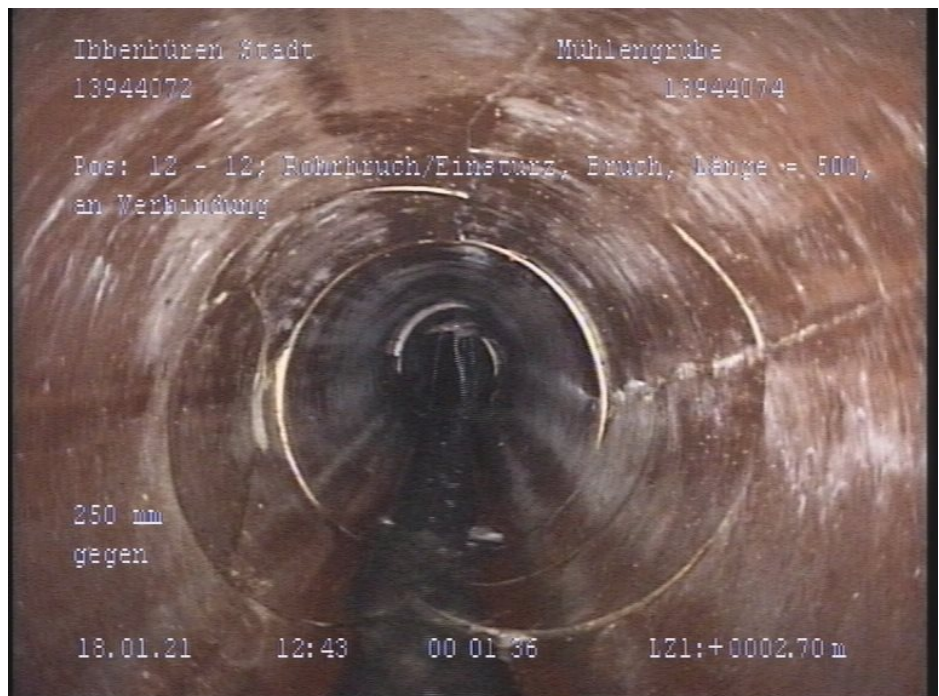
**Foto** 390

| Foto | Video | Entf./m | Zustand | V | Beschreibung |
|---|---|---|---|---|---|
| 390 | 00:01:35 | 2.70 | BAC.A | A | Pos: 12 - 12; Rohrbruch/Einsturz, Bruch, Länge = 500mm, an Verbindung |

Pos: 12 - 12; Rohrbruch/Einsturz,  
Bruch, Länge = 500mm, an  
Verbindung

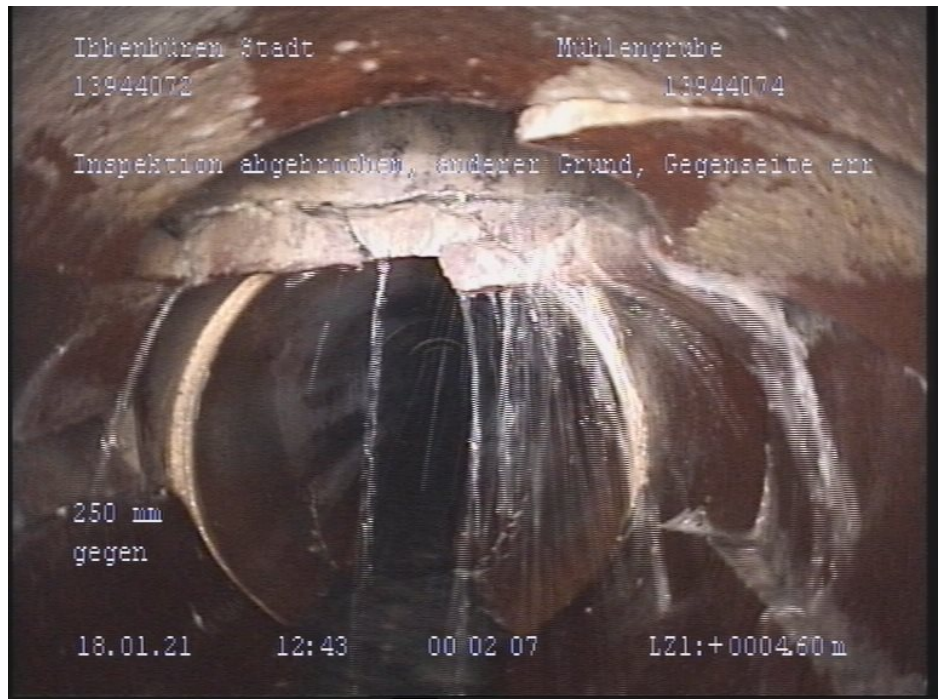
**Foto** 391

Inspektion abgebrochen, anderer  
Grund, Gegenseite erreicht
