# Haltungsbericht

**Haltung** 1394407401

**Ortsteil** Ibbenbüren Stadt  
**Straße** Mühlengrube  
**Strang**  
**Überschwem.geb.** Nein  
**Lage Oberfläche** Fahrbahn/Hoffläche fließender Verkehr  
**Kommentar**

## Inspektion 18.01.2021

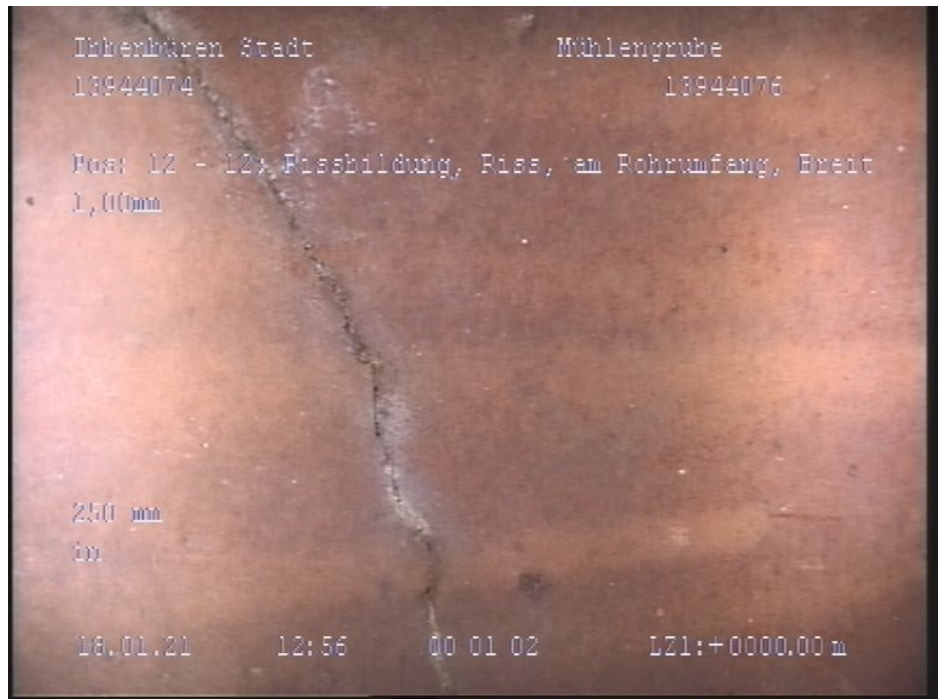
**Foto** **392**

| Foto | Video | Entf./m | Zustand | V | Beschreibung |
|---|---|---|---|---|---|
| 392 | 00:00:44 | 0.00 | BAB.B.B | | Pos: 12 - 12; Rissbildung, Riss, am Rohrumfang, Breite = 1mm |

Pos: 12 - 12; Rissbildung, Riss, am  
Rohrumfang, Breite = 1mm

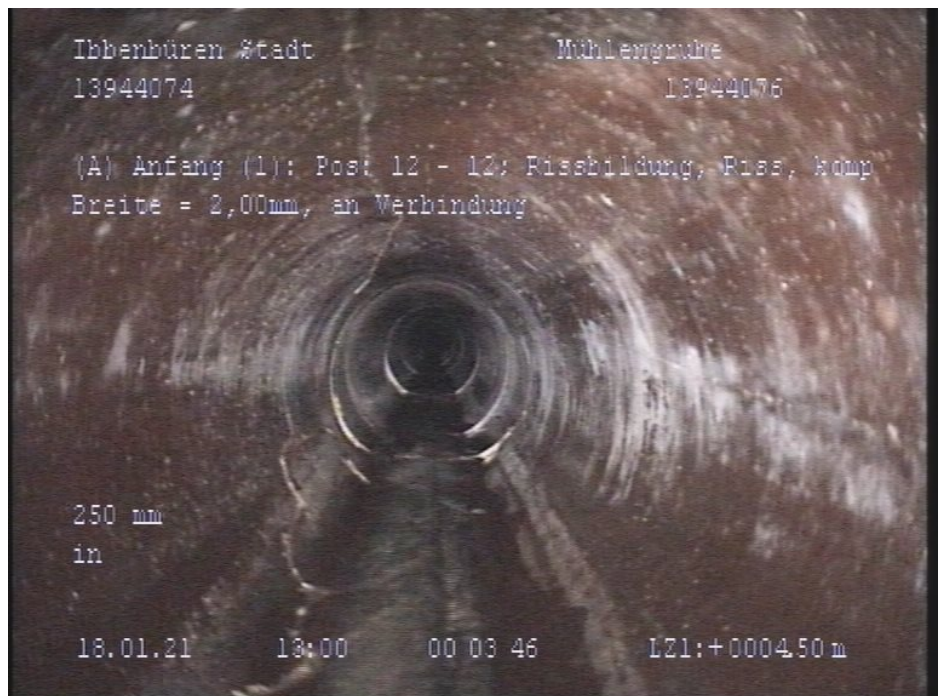
**Foto** **393**

| Foto | Video | Entf./m | Zustand | V | Beschreibung |
|---|---|---|---|---|---|
| 393 | 00:03:43 | 4.50 | BAB.B.C | A | Anfang (1): Pos: 12 - 12; Rissbildung, Riss, komplex, Breite = 2mm, an Verbindung |
| | 00:05:20 | 6.20 | BAB.B.C | A | Ende (1): Pos: 12 - 12; Rissbildung, Riss, komplex, Breite = 2mm, an Verbindung |

Anfang (1): Pos: 12 - 12;  
Rissbildung, Riss, komplex, Breite =  
2mm, an Verbindung

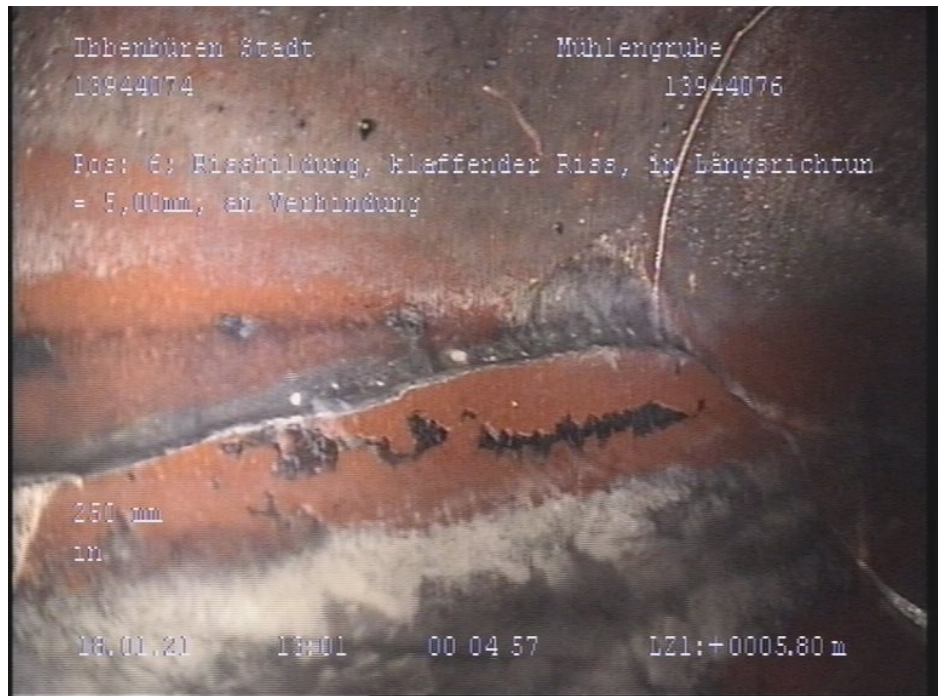
**Foto** 394

| Foto | Video | Entf./m | Zustand | V | Beschreibung |
|---|---|---|---|---|---|
| 394 | 00:04:54 | 5.80 | BAB.C.A | A | Pos: 6; Rissbildung, klaffender Riss, in Längsrichtung, Breite = 5mm, an Verbindung |

Pos: 6; Rissbildung, klaffender Riss,  
in Längsrichtung, Breite = 5mm, an  
Verbindung

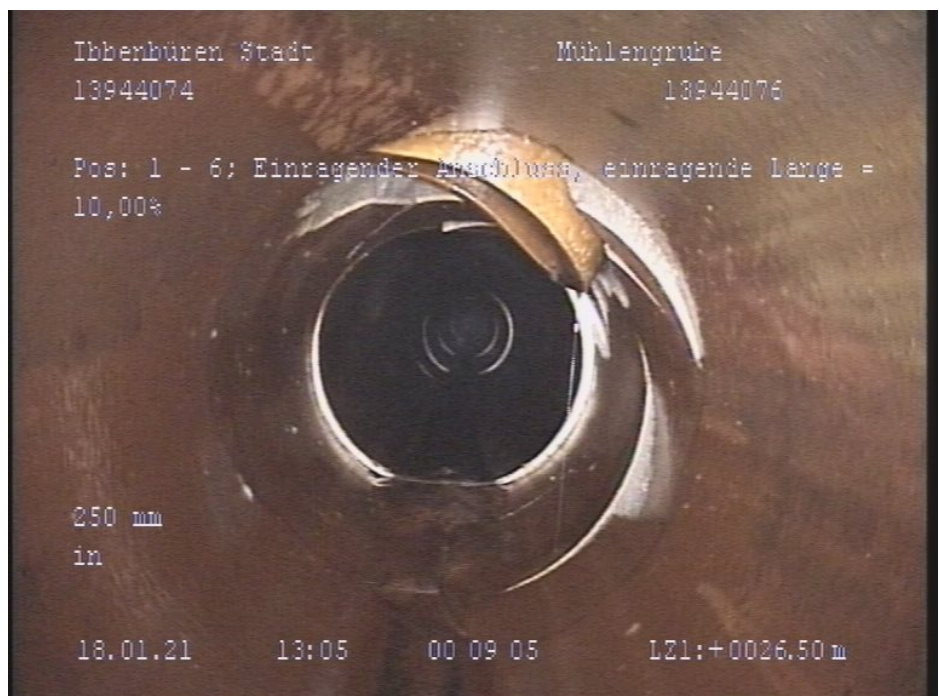
**Foto** 395

| Foto | Video | Entf./m | Zustand | V | Beschreibung |
|---|---|---|---|---|---|
| 395 | 00:09:04 | 26.50 | BAG | | Pos: 1 - 6; Einragender Anschluss, einragende Länge = 10% |

Pos: 1 - 6; Einragender Anschluss,  
einragende Länge = 10%

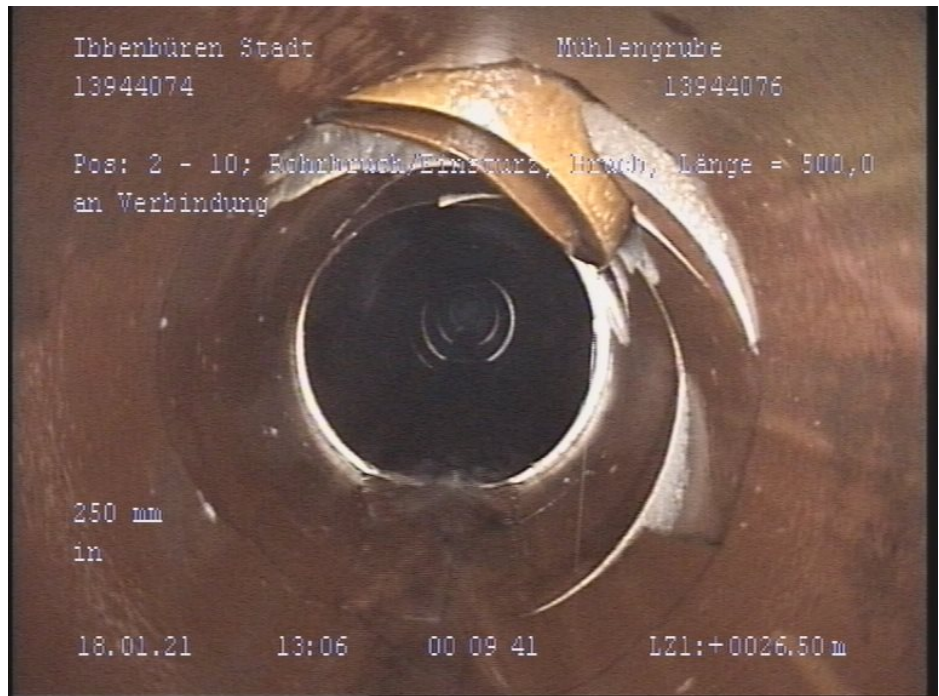
**Foto** 396

| Foto | Video | Entf./m | Zustand | V | Beschreibung |
|---|---|---|---|---|---|
| 396 | 00:09:40 | 26.50 | BAC.A | A | Pos: 2 - 10; Rohrbruch/Einsturz, Bruch, Länge = 500mm, an Verbindung |

Pos: 2 - 10; Rohrbruch/Einsturz,  
Bruch, Länge = 500mm, an  
Verbindung
