**Gutachten zu den Ergebnissen der  
orientierenden Bauschadstofferhebung  
- Altbau Schillergymnasium,  
Gertrudenstraße 5, 48149 Münster -**

Auftraggeber: Stadt Münster  
- Amt für Immobilienmanagement -  
Albersloher Weg 33  
48155 Münster

Münster, 21.08.2020

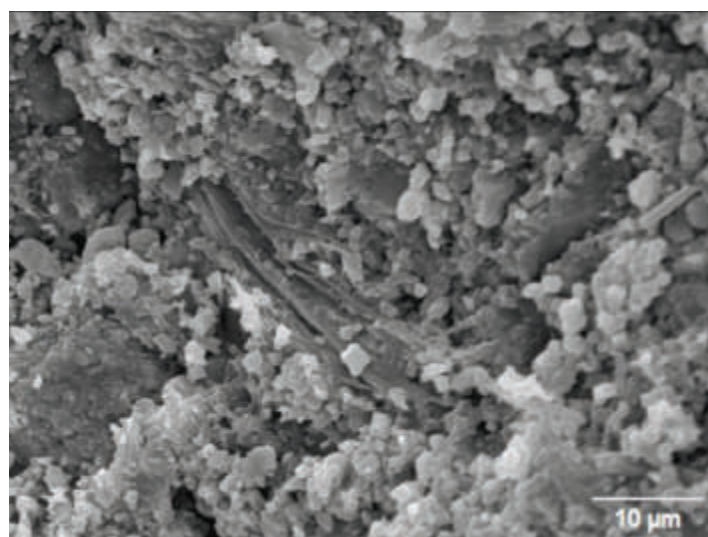
Chrysotil - Faserbündel

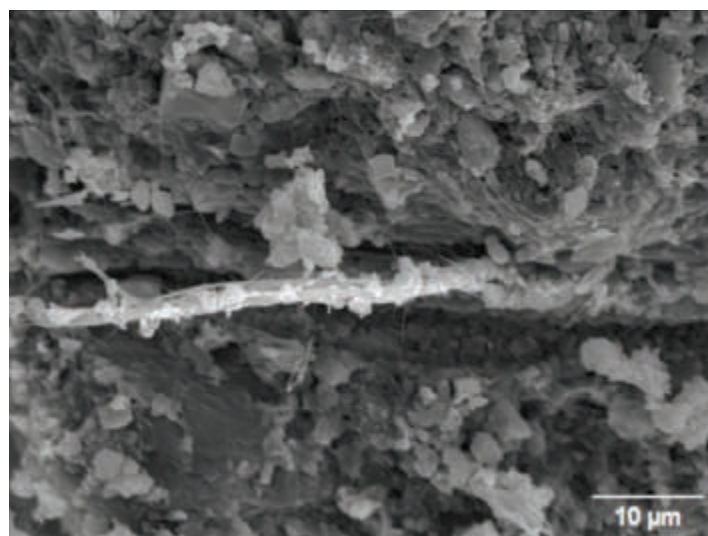
Chrysotil - Faserbündel

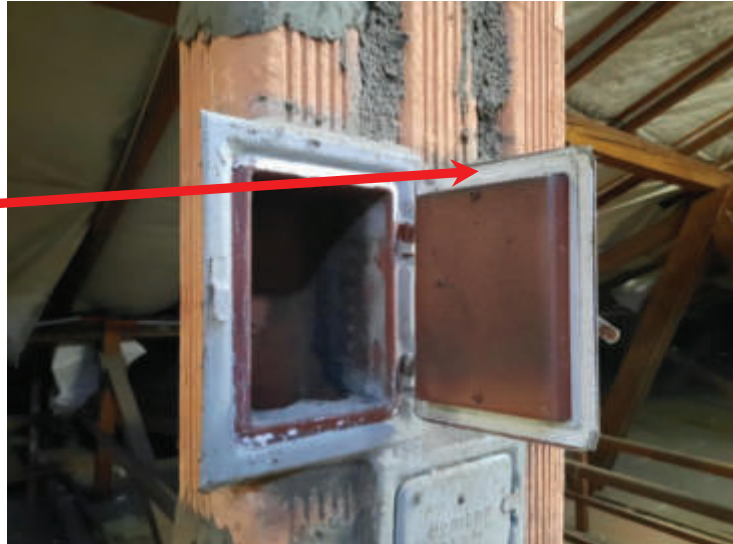
**Bild 1**

Die Dichtungen der Kaminreinigungsklappen sind asbesthaltig.

Schwach gebundene, asbesthaltige Baustoffe in Form von Brandschutztüren, Kaminreinigungsklappen und Rohrflanschdichtungen sowie vergleichbare Bauteile sind vorzunässen, ohne Beschädigung auszubauen und, entsprechend in Folie (Big Bags „Asbest“) verpackt, der geregelten Entsorgung zuzuführen. Aufgrund des zerstörungsfreien und vibrationsarmen Ausbaus besteht in Abhängigkeit des Bauteils die Möglichkeit, die Bauteile als Ganzes in Form von Arbeiten geringer Exposition nach Ziffer 2.8 TRGS 519 oder Arbeiten geringen Umfangs nach Ziffer 2.10 TRGS 519 sowie Anhang I Nummer 2 der Gefahrstoffverordnung (2017)<sup>4</sup> auszubauen. Sofern eine Zerlegung der Baustoffe erfolgt, sind die Arbeits- und Gesundheitsschutzbestimmungen entsprechend den Vorgaben der TRGS 519 anzupassen.

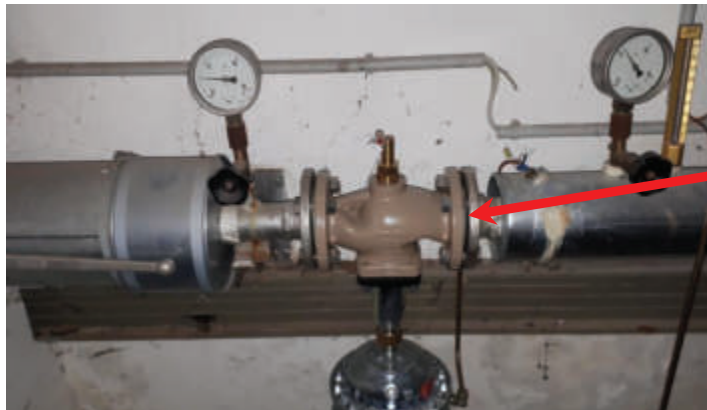
**Bild 2**

Rohrflanschdichtungen mit potentiell asbesthaltigen Dichtungen.

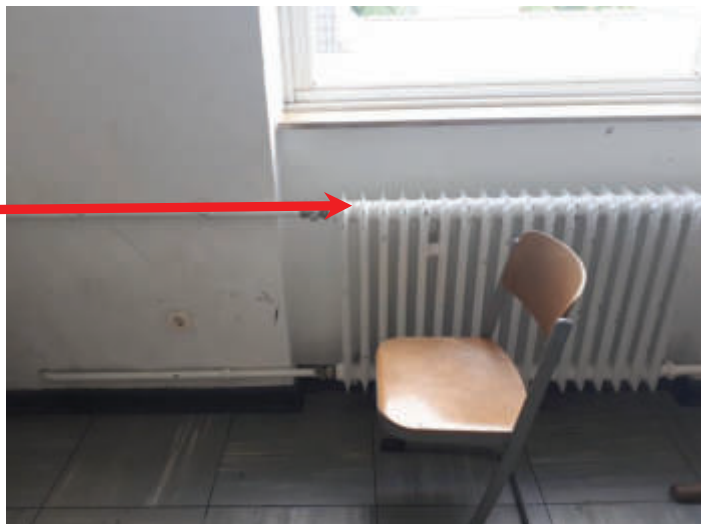
**Bild 3**

Die Dichtungen zwischen den Heizkörperrippen sind potentiell asbesthaltig.

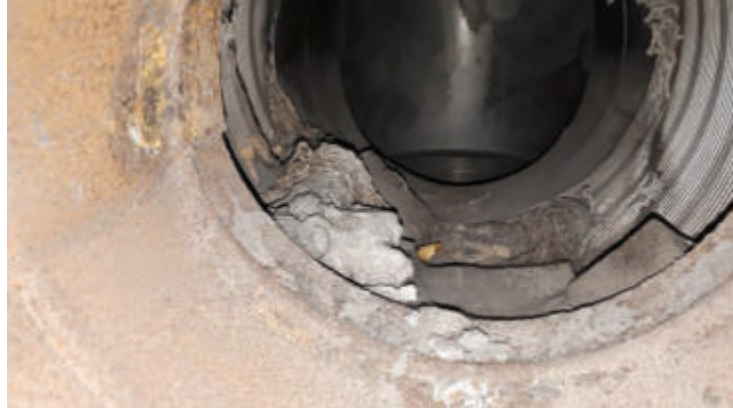
**Bild 4**

| lfd.Nr. | Lage | Baustoff | Untersuchungs-<br>befund, Methode | Klassifizierung |
|---|---|---|---|---|
| P 38<br>194903BS20 | KG, Raum K 36 | Kamindichtungsschnüre | asbesthaltig<br>(Phasenkontrastmikroskopie) | <b>Asbest,<br/>schwach gebunden</b> |

Schwach gebundene asbesthaltige Kamindichtungsschnüre im Kellergeschoss.

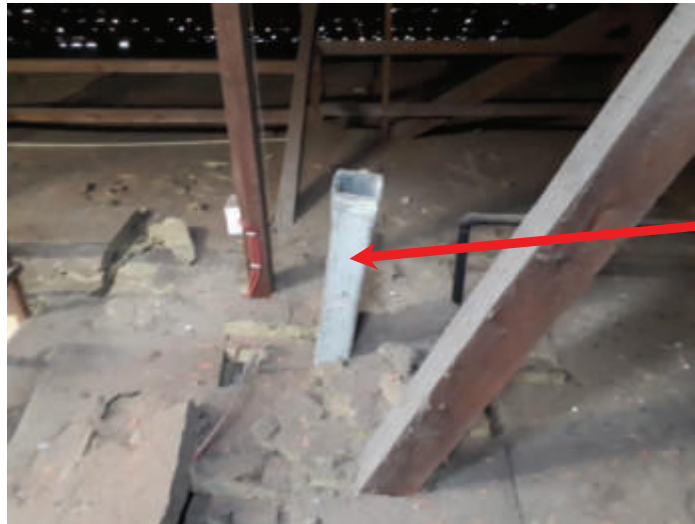
**Bild 5**

| lfd.Nr. | Lage | Baustoff | Untersuchungs-<br>befund, Methode | Klassifizierung |
|---|---|---|---|---|
| P 4<br>194869BS20 | DG, Lüftungsrohr<br>(Toschirohr) | Lüftungsrohr | asbesthaltig<br>(Phasenkontrastmikroskopie) | <b>Asbest,<br/>fest gebunden</b> |

Fest gebundenes asbesthaltiges Lüftungsrohr (Toschirohr) im Dachgeschoss.

Sollten Arbeiten an den fest gebundenen, asbesthaltigen Baustoffe in Form von Lüftungskanälen (Toschirohren) und Fensterkitten erforderlich werden, so sind diese vor der Sanierung des Gebäudes unter Einhaltung der einschlägigen Vorschriften vom Abbruchunternehmen oder einem entsprechenden Fachunternehmer unter Leitung einer sachkundigen Person gemäß Ziffer 2.7 TRGS 519 zerstörungsfrei auszubauen und, entsprechend in Folie (Big Bags) verpackt, der Entsorgung zuzuführen. Die hierbei erforderlichen Arbeiten sind unter Berücksichtigung der TRGS 519 sowie Anhang I, Nummer 2 der Gefahrstoffverordnung durchzuführen.

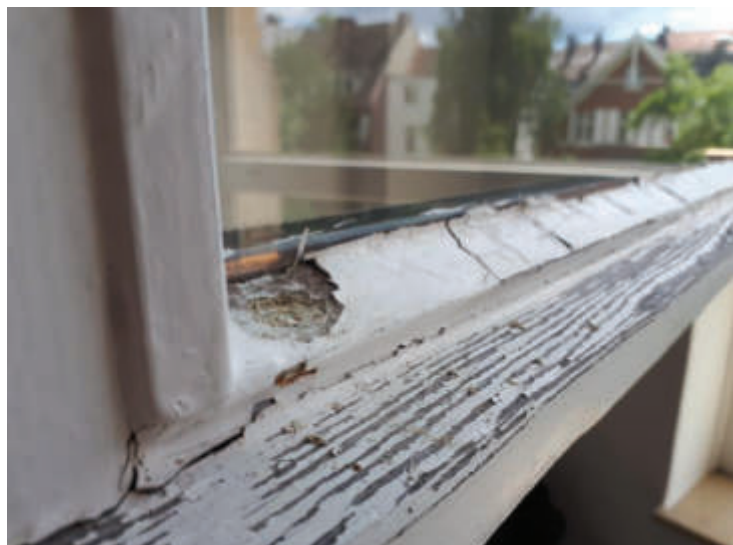
**Bild 6**

Die Fensterkitt der Metallfenster (innen) und der Holzfenster (außen) sind asbesthaltig (fest gebunden).

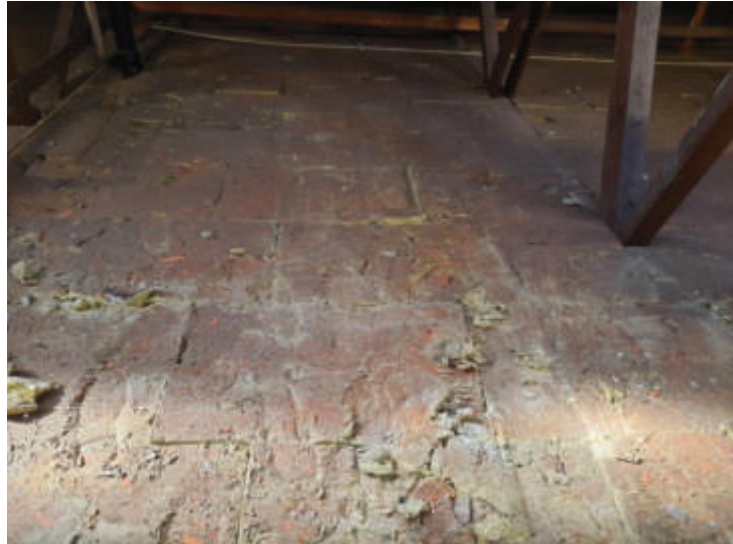
**Bild 7**

Im Dachgeschoss sind lose KMF-Dämmmatten auf dem Fußboden vorhanden.

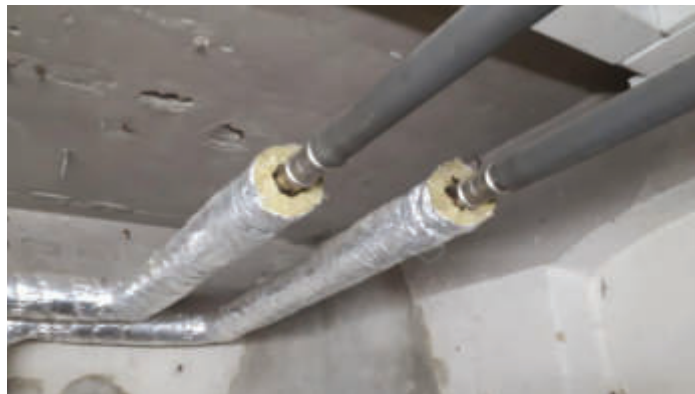
**Bild 8**

Die Rohrleitungen sind mit KMF-Dämmungen ummantelt.

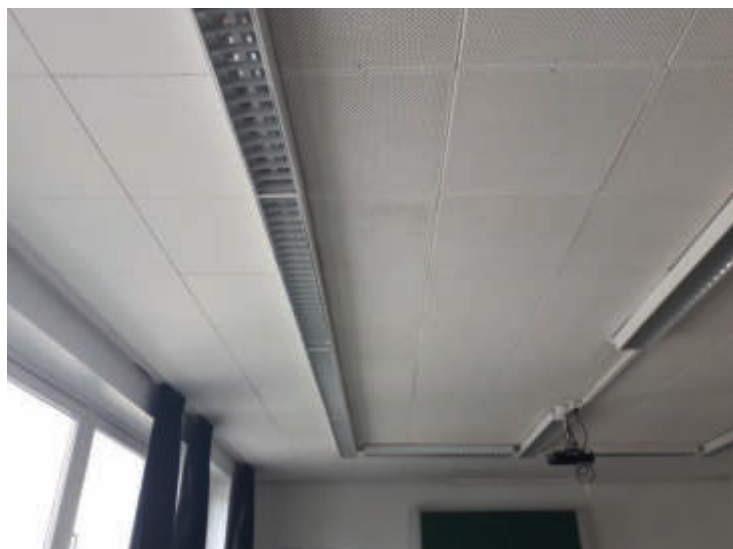
**Bild 9**

Im Gebäude sind KMF-Akustikdeckenplatten verbaut.

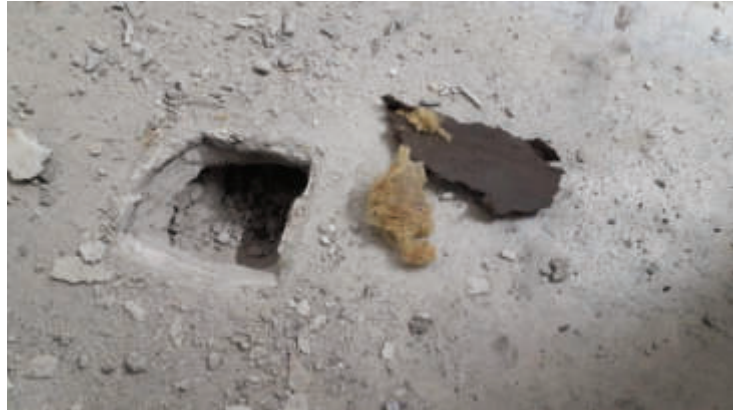
**Bild 10**

Im Fußbodenaufbau der Etagen sind teerhaltige Ölpapiere und KMF-Dämmungen im Fußbodenaufbau vorhanden.

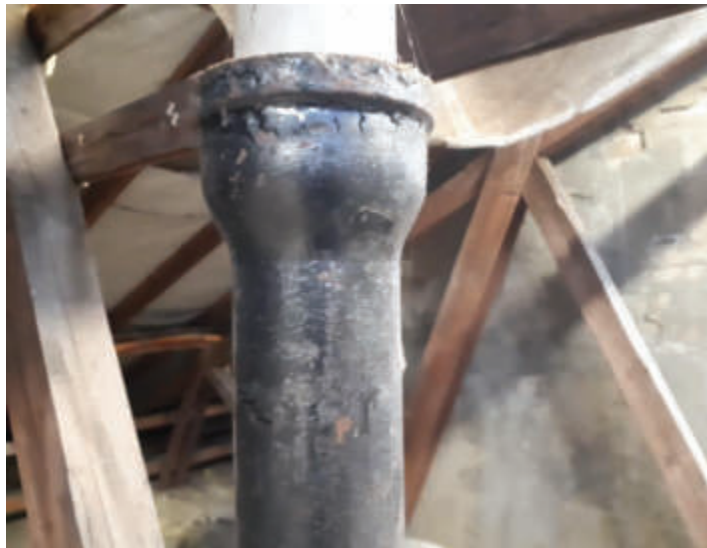
**Bild 11**

Die Abwasserrohre aus Guss sind mit einem teerhaltigen Anstrich versehen (hier Dachgeschoss)

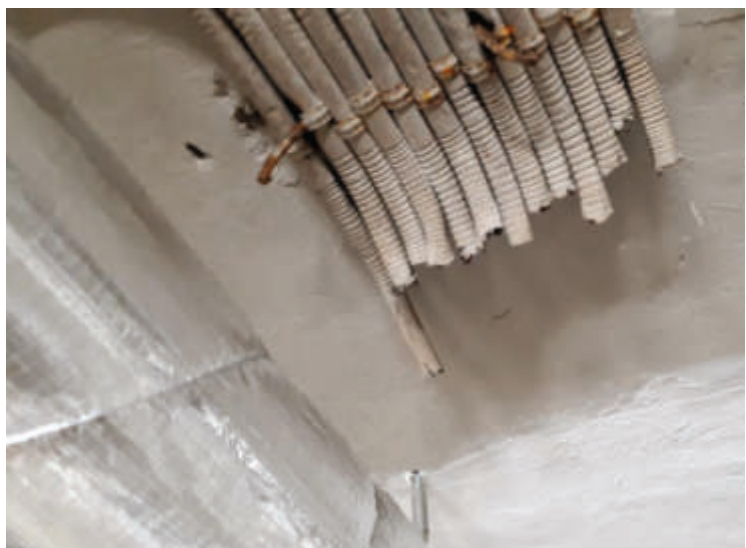
**Bild 12**

Im Kellergeschoss sind Bergmannrohre mit innenliegenden teerhaltigen Pappen erkennbar. Diese verlaufen voraussichtlich auch in den Wänden.

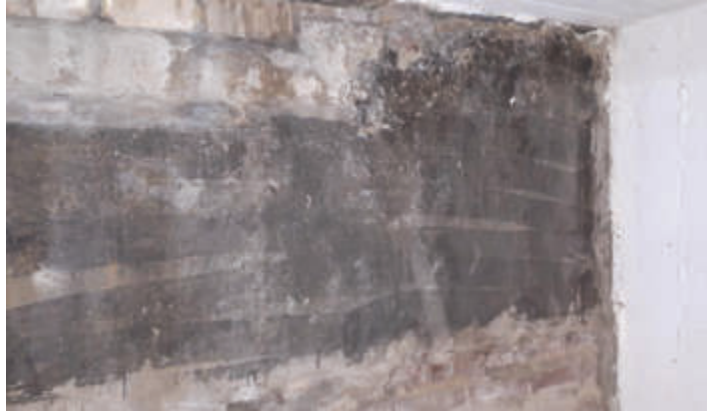
**Bild 14**

Der schwarze Anstrichstoff  
im Kellergeschoss (Bunker)  
ist teerhaltig.
