## **Fachtechnische Stellungnahme Nr. 02**

Datei: FT-02  
Datum: 14.10.2026  
Projekt-Nr.: 24154  
Projekt: Sanierung GSMW

**Projekt:** **Umbau und Sanierung GSMW**  
Tilbeckerstraße 24-26  
48161 Münster

**Thema:** **Sichtung der freigelegten Stb.-Bauteile des Altbestandes  
mit Zuarbeit zur Betonsanierung innerhalb der Ausschreibung Rohbau**

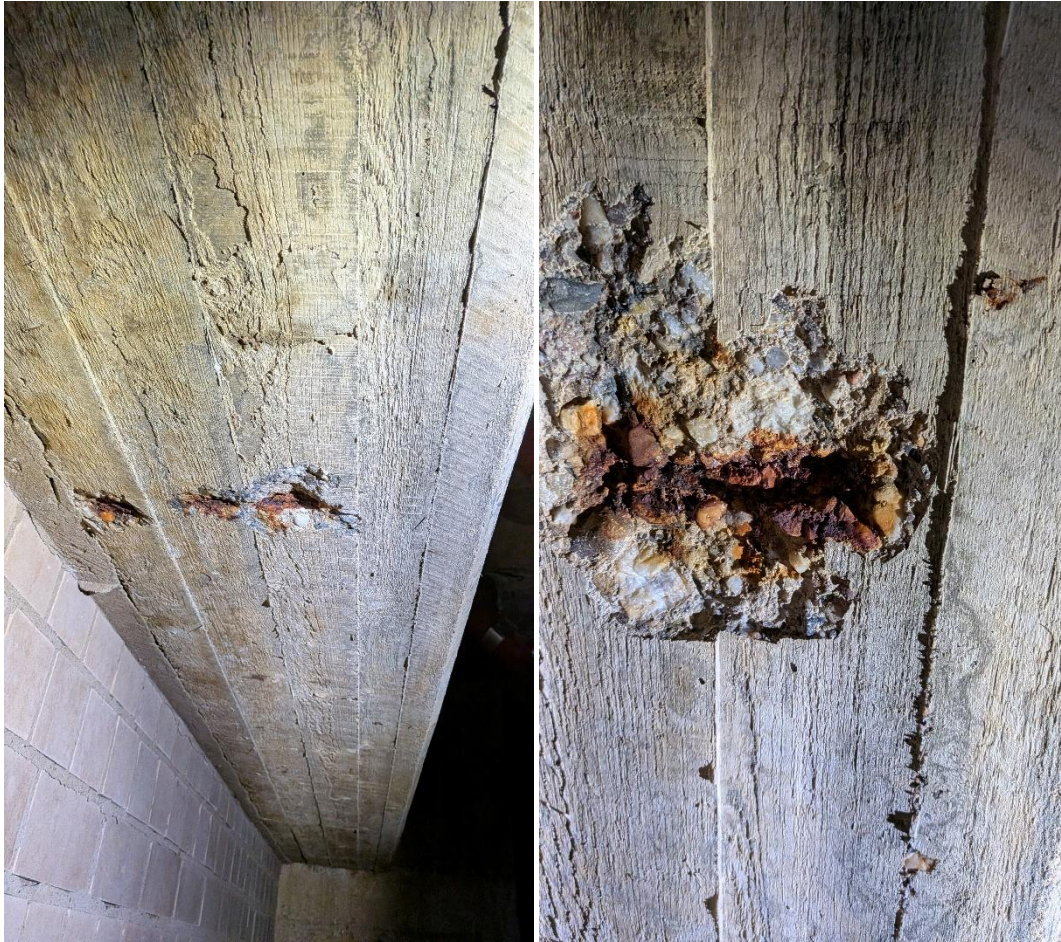
Beispiel freigelegter Bewehrung am Unterzug (hier BT B - U1 → #4):

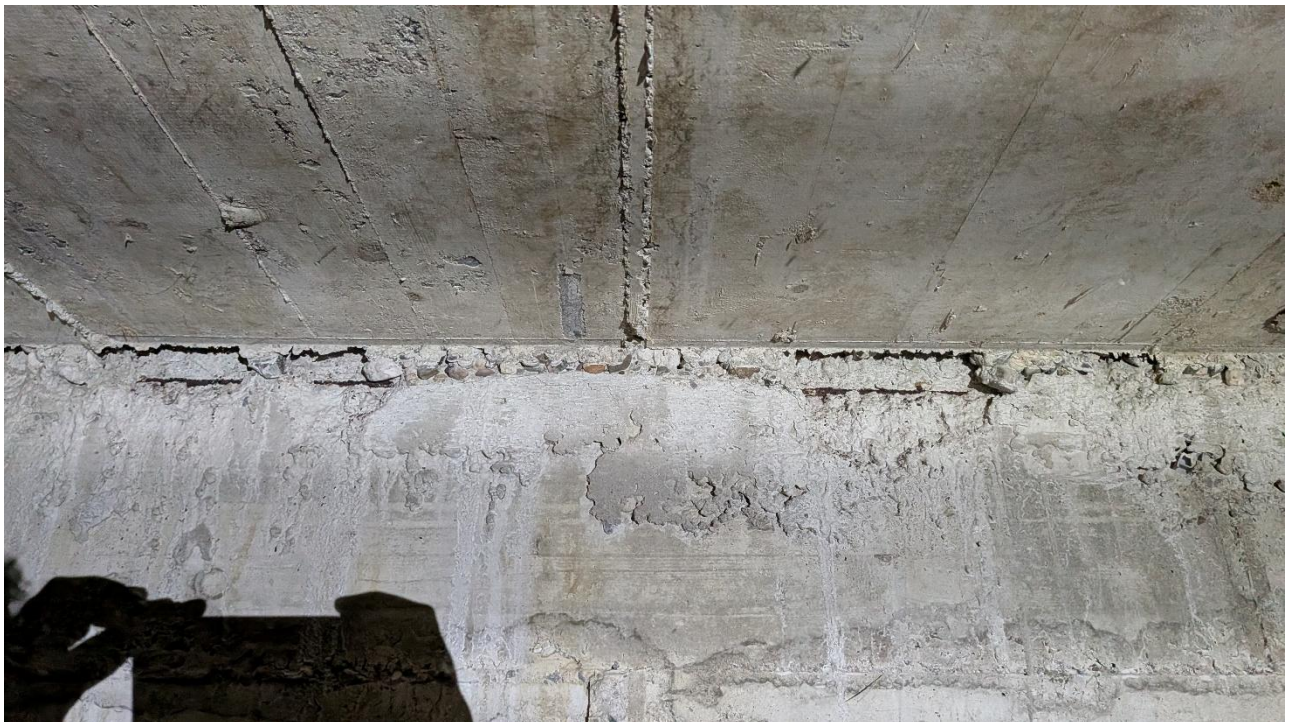
Beispiel freigelegter Bewehrung am Wandkopf (hier BT B - U1 → #5):

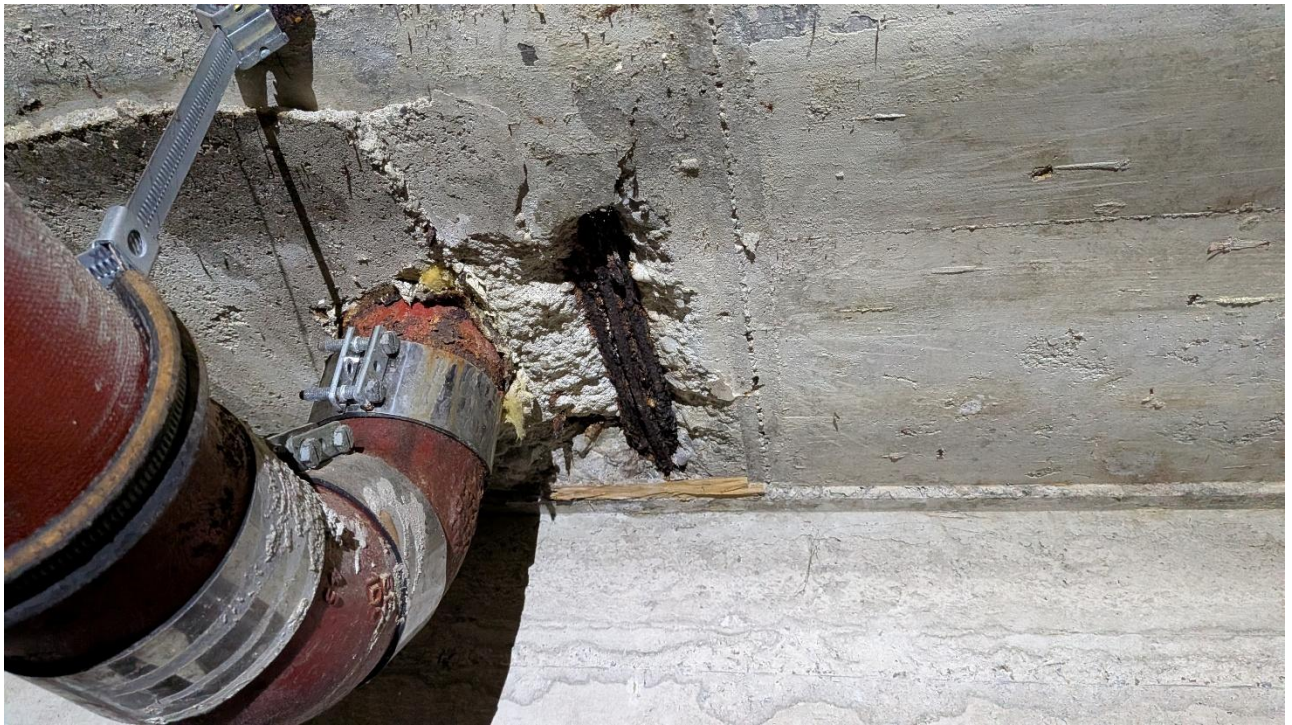
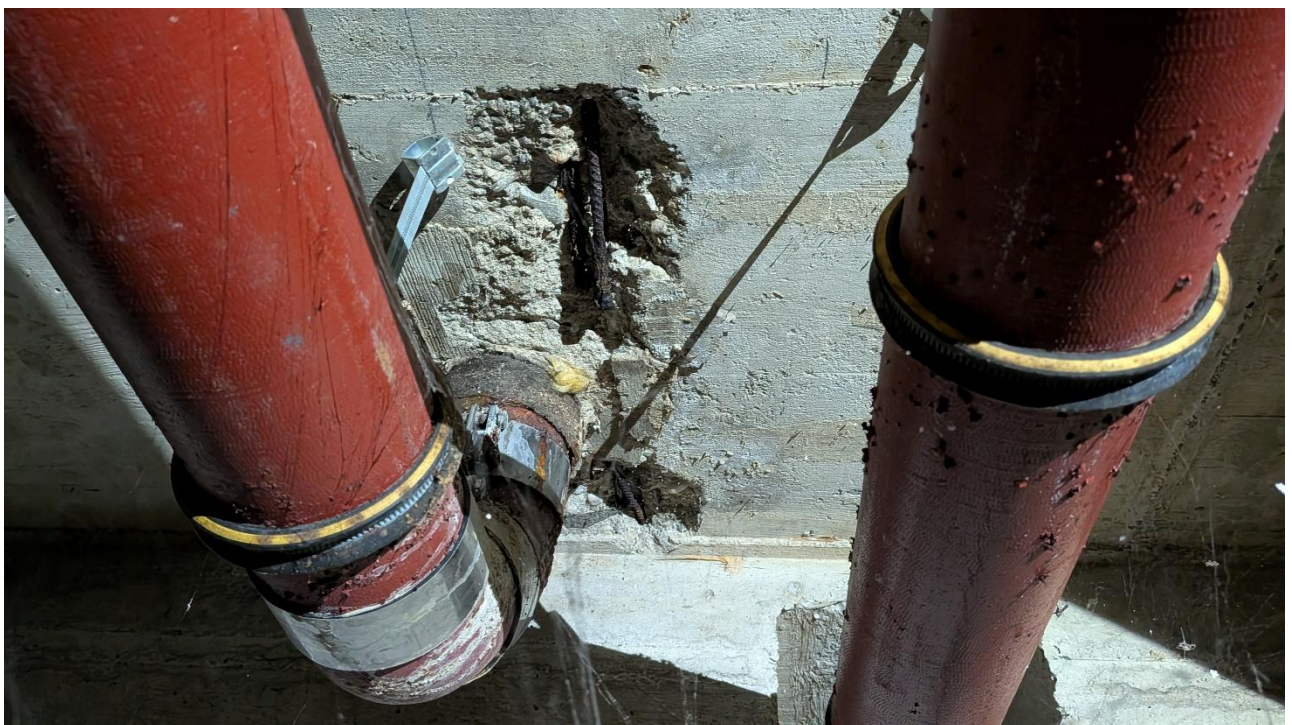
Beispiel freigelegter Bewehrung an Deckendurchbrüchen (hier BT B - U1 → #6):

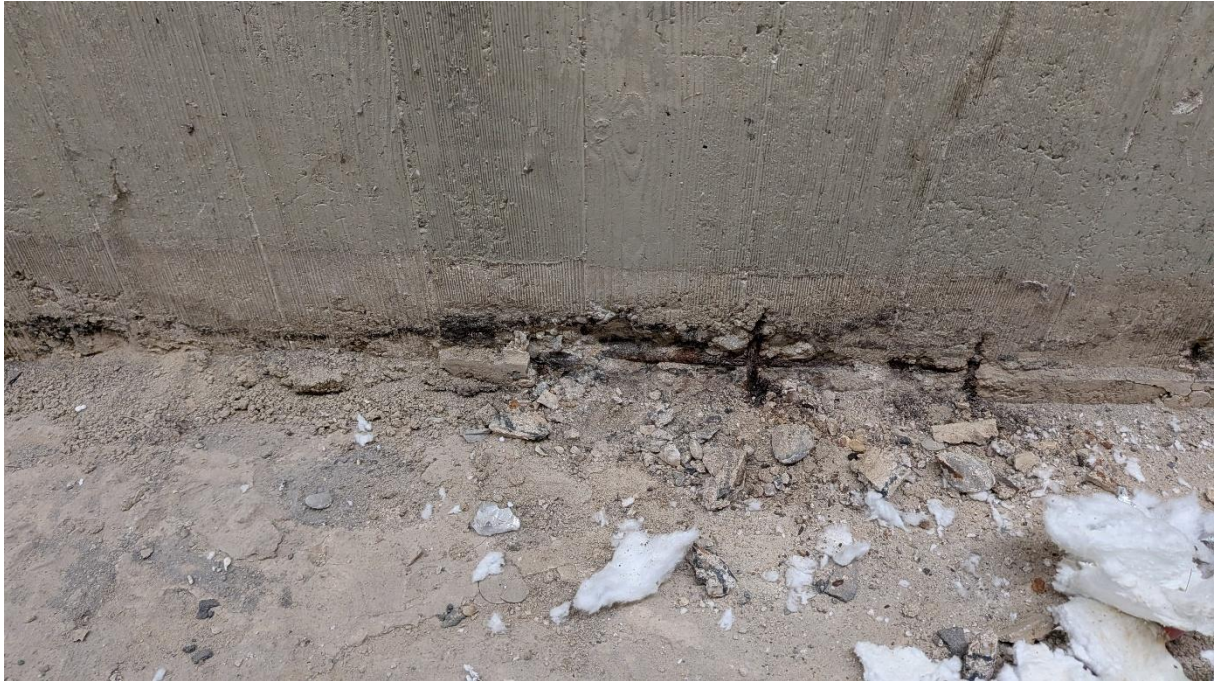
Beispiel freigelegter Bewehrung an Wandfuß (hier BT B - U1 → #5):

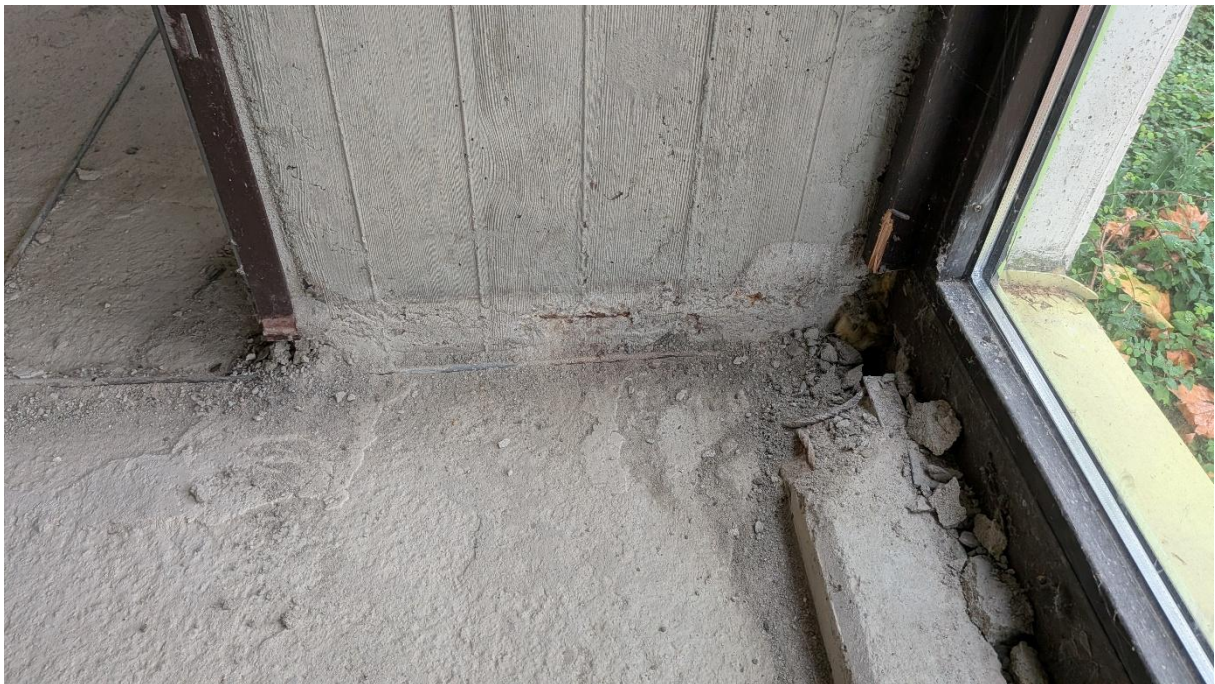
Beispiel freigelegter Bewehrung an Wandfuß (hier BT B - U1 → #5):

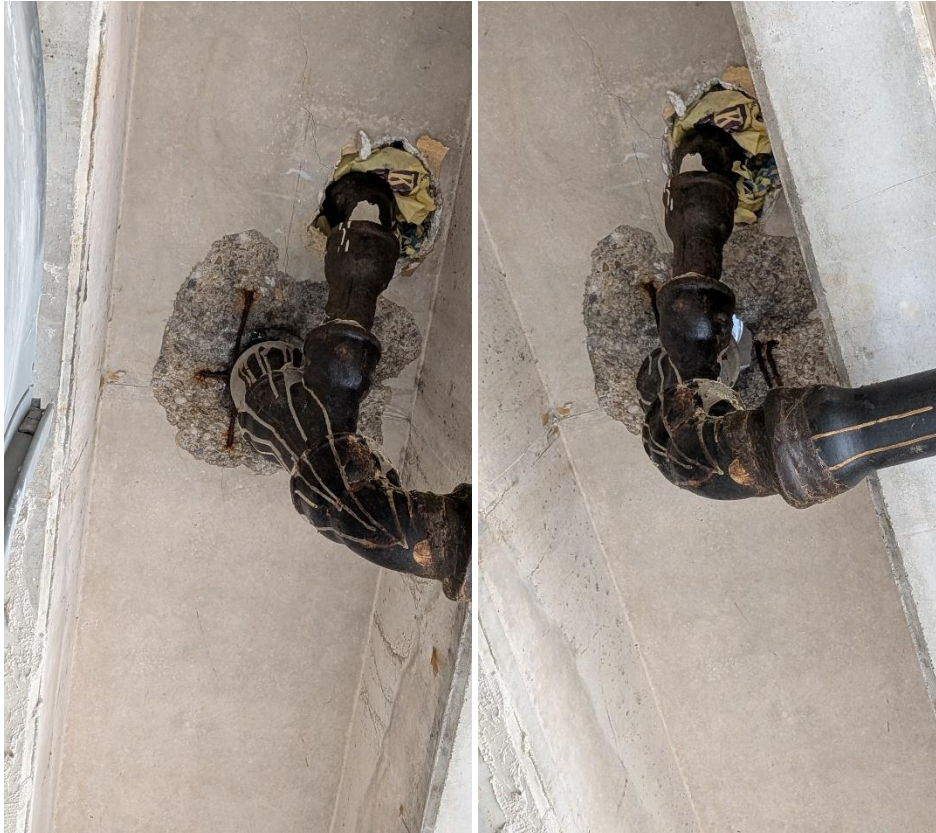
Offene Deckenbewehrung im Bereich DD (hier ehem. BA1 - EG → #4):

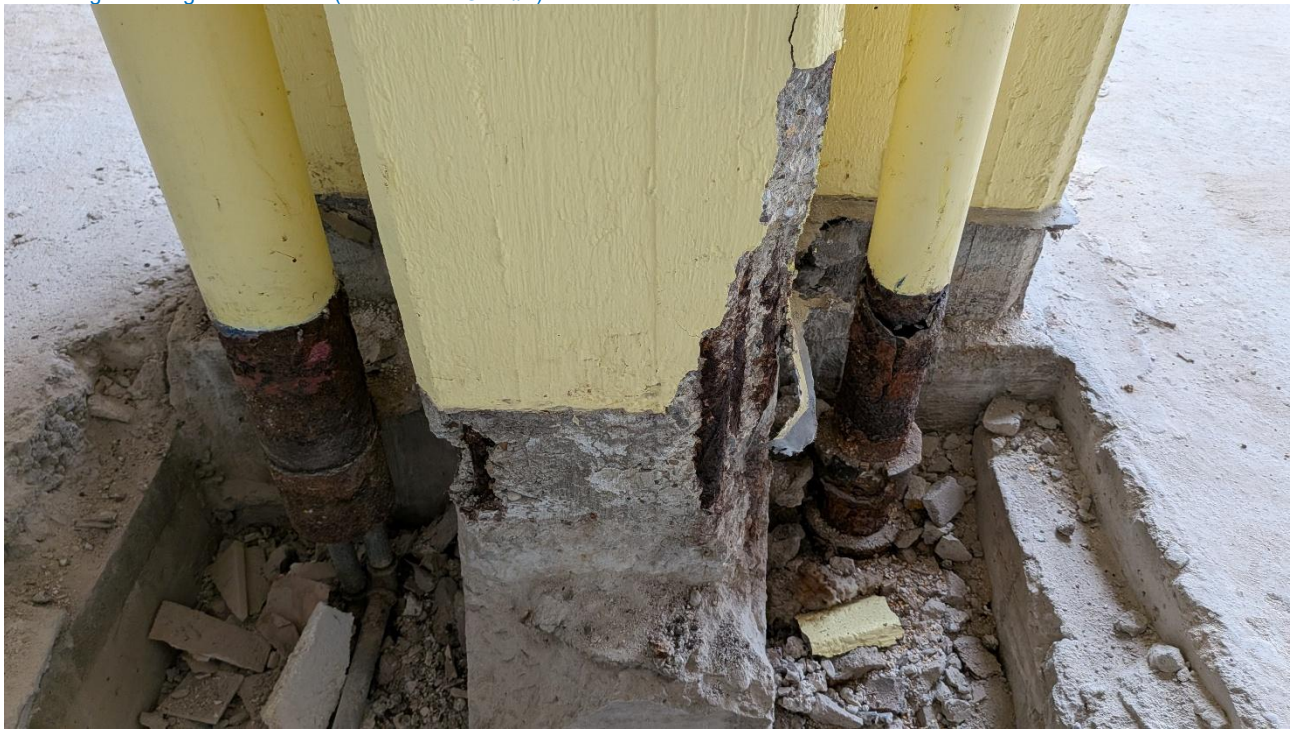
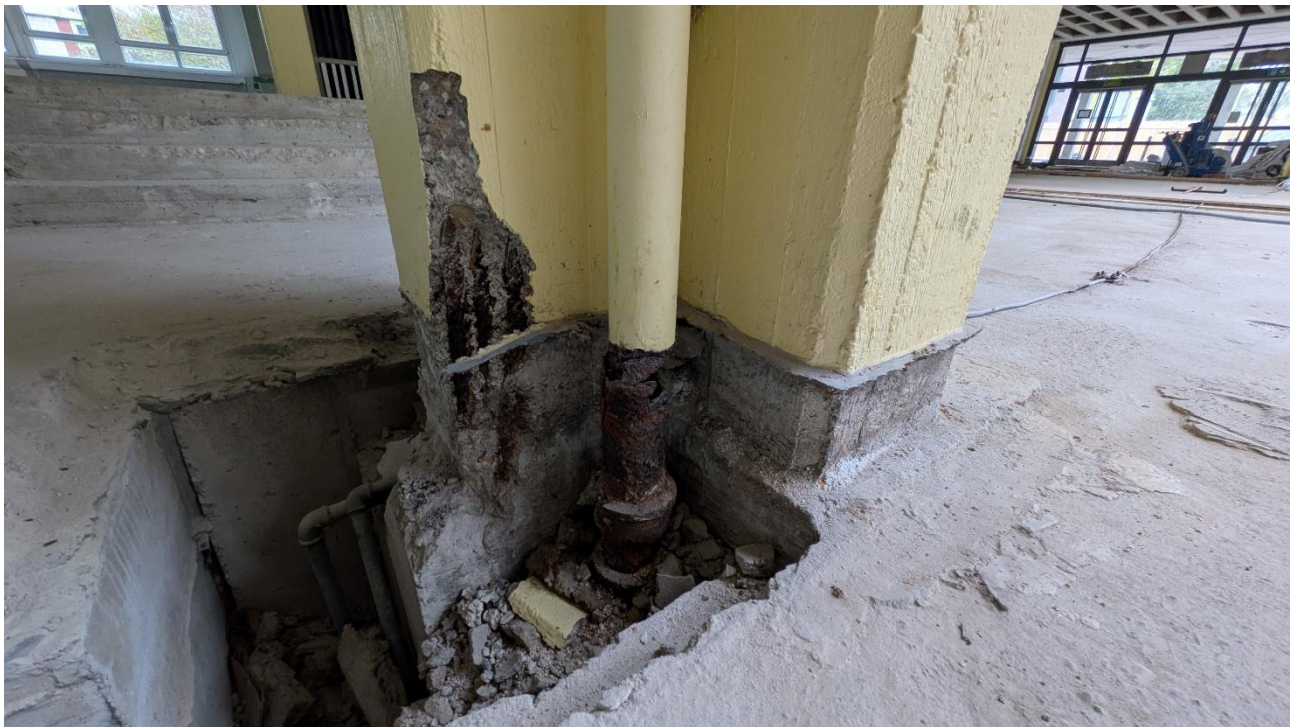
Sanierungsbedürftige Stützenfüße (hier BA 1 - EG → #1):

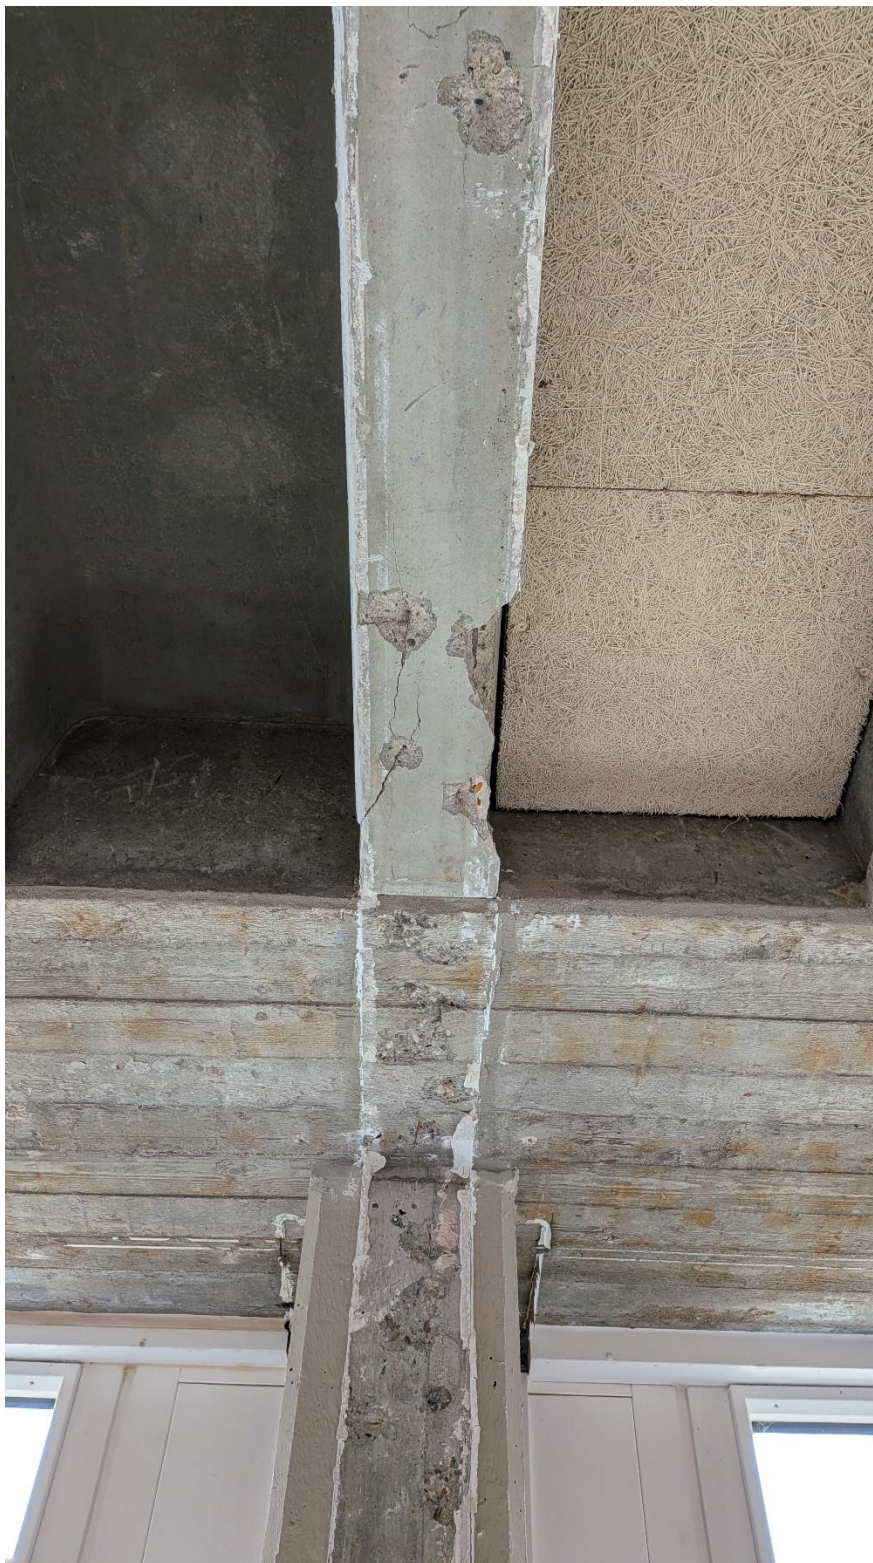
Rippendecke unterseitig (hier ehem. BA1 - EG → #2):

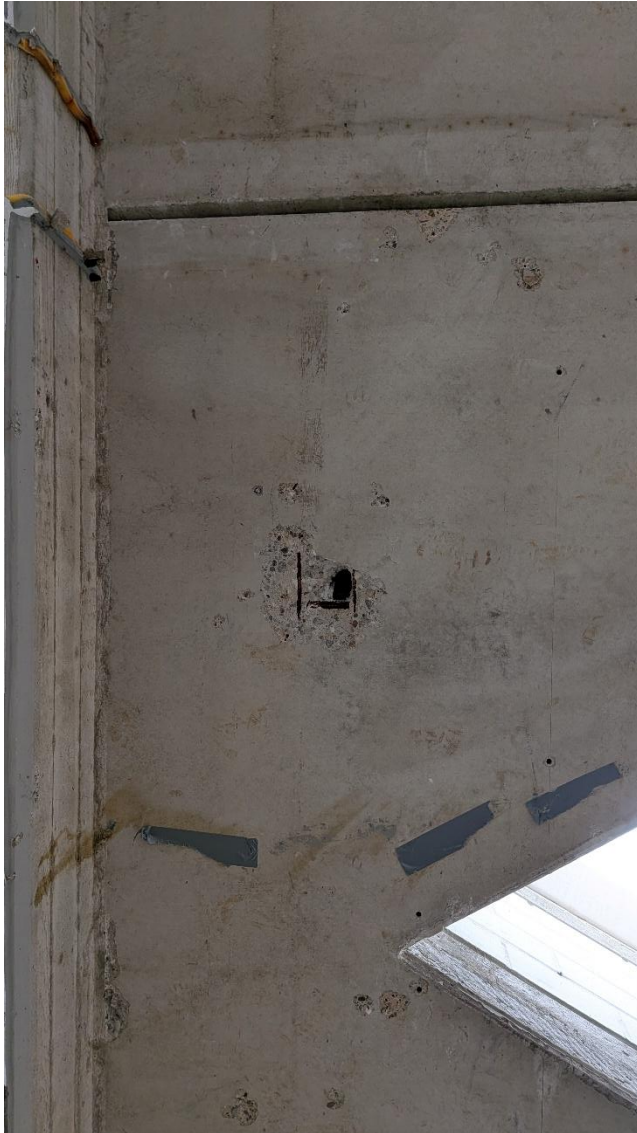
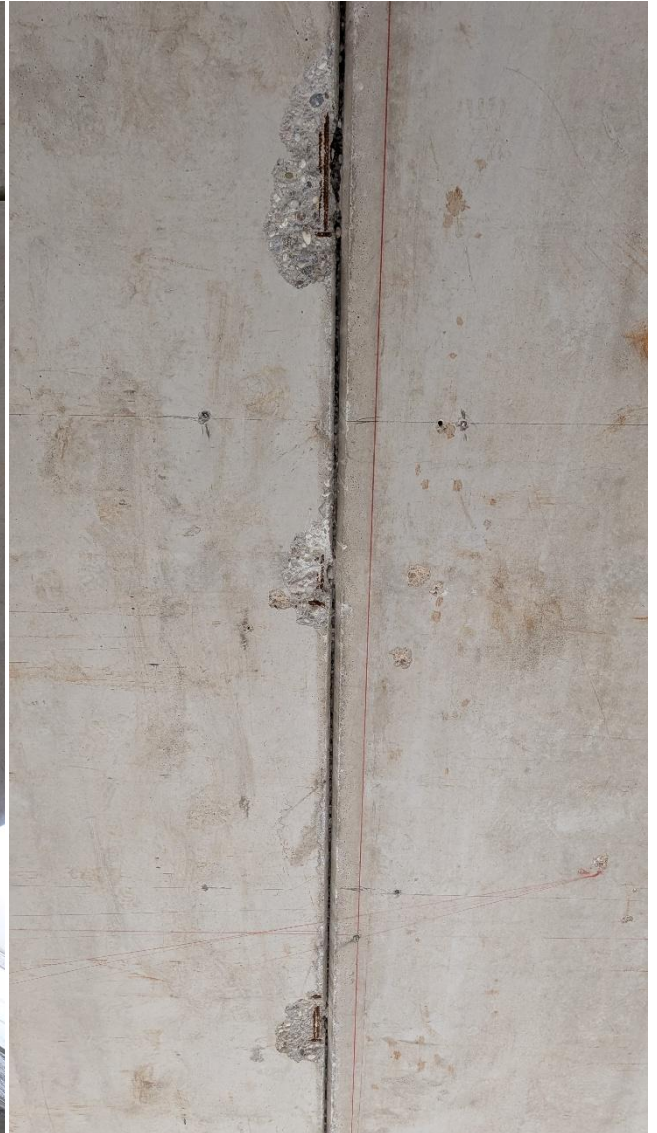
Freigelegte Deckenränder (hier ehem. BT B - EG → #2):

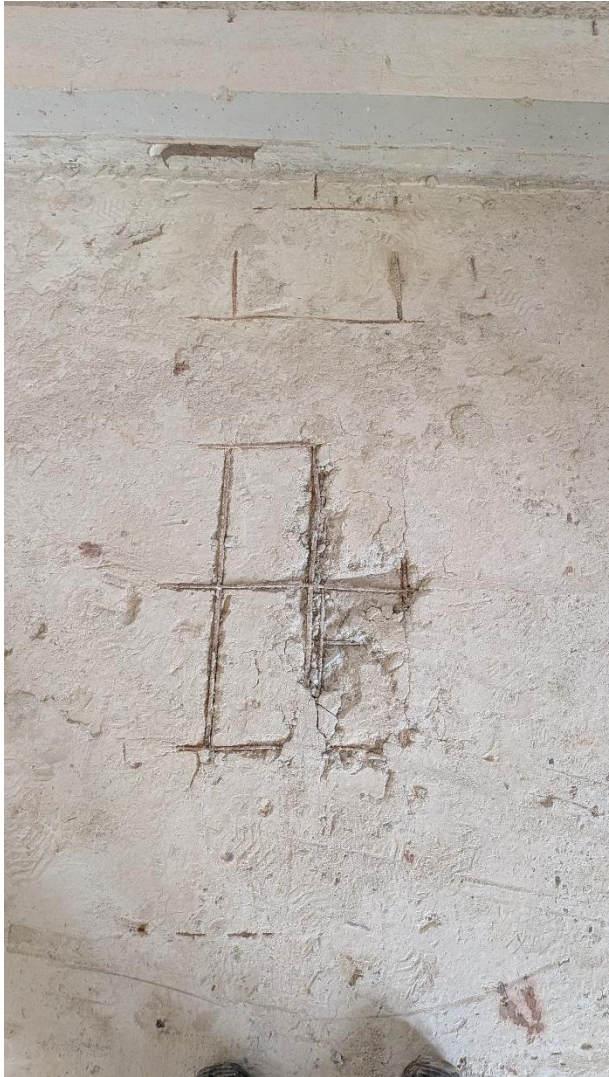
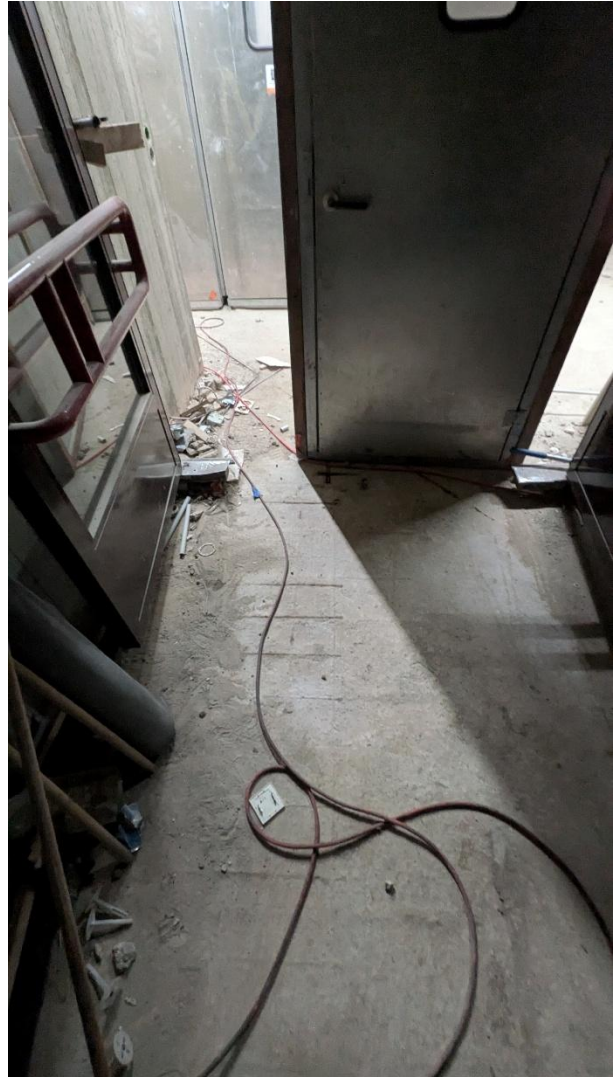
Freigelegte Böden/Sohlen oberseitig (hier ehem. BT B - EG → #4 und BT B - U1 → #6):

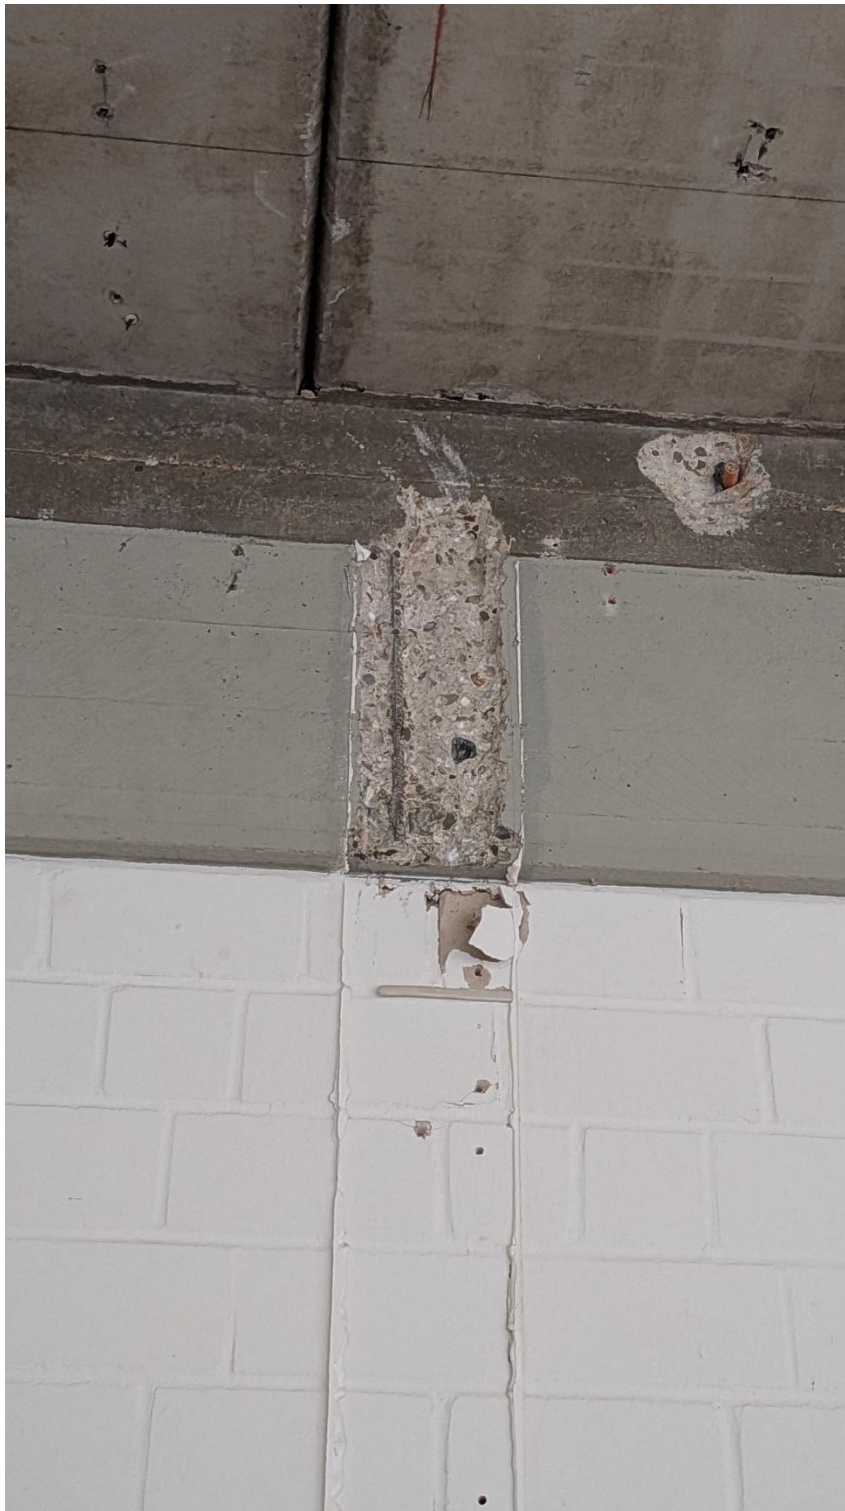
Freigelegte Unterzüge seitlich frei (hier BT B - U1 → #2):

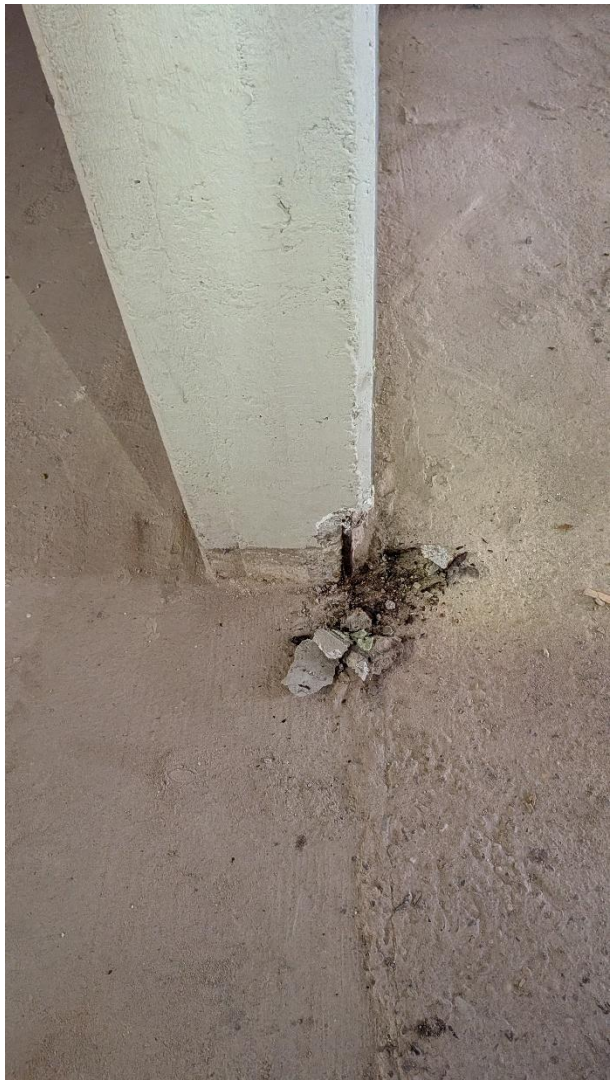
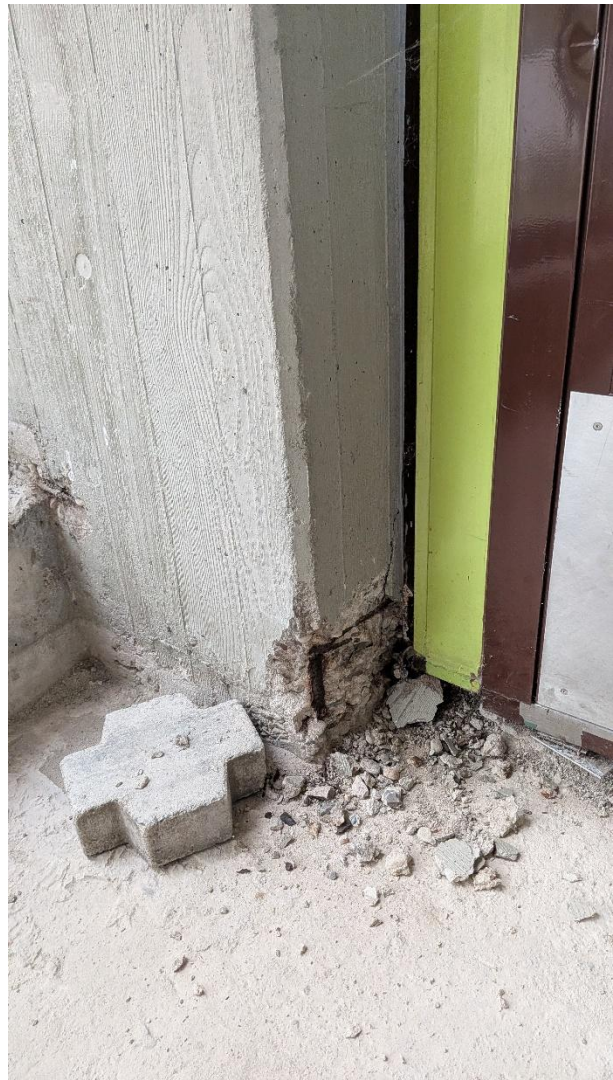
Freigelegte Stützenfüße geringfügig frei:
