Fotodokumentation Abbruch- und Schadstoffsanierung

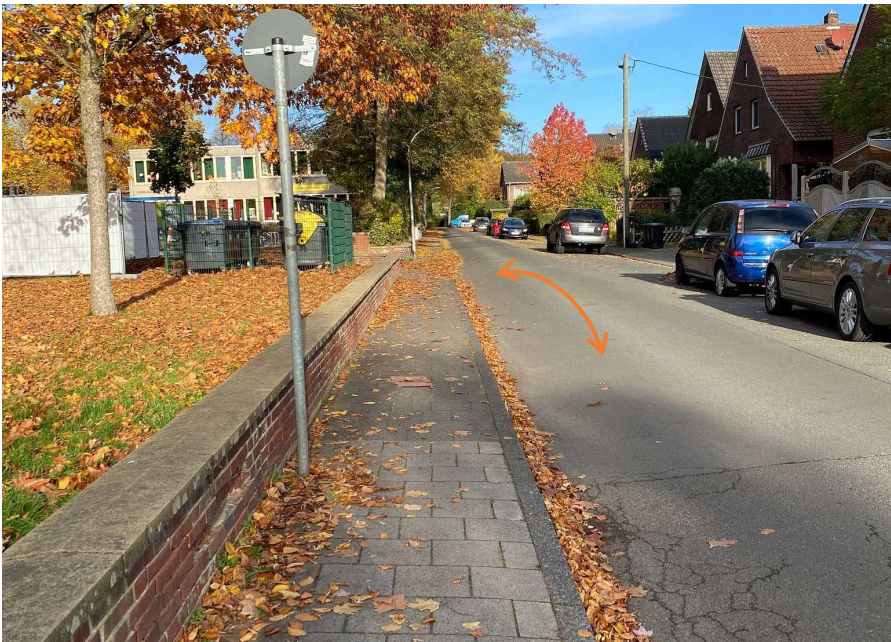
1  
Zugang Unckelstraße

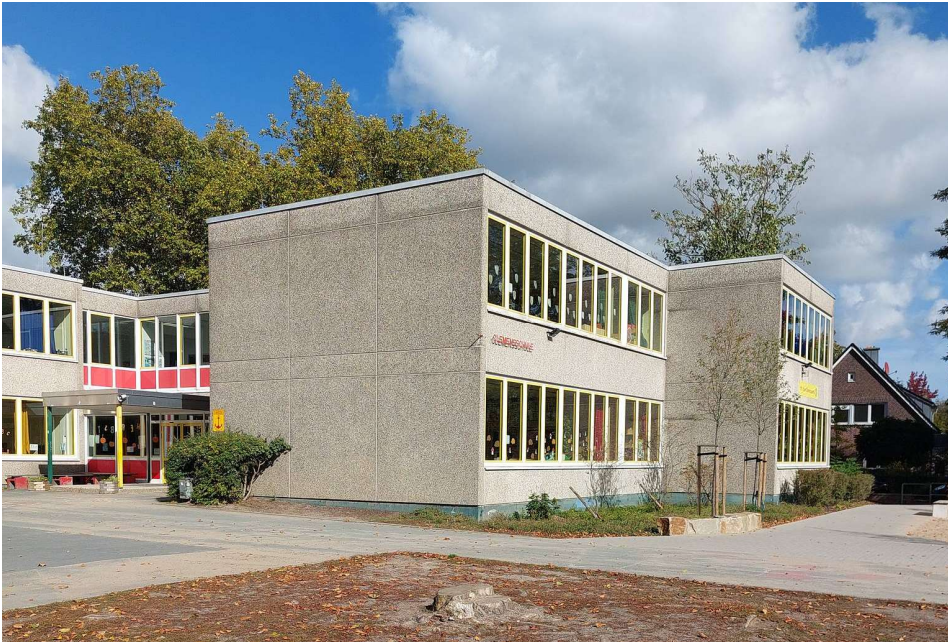
2.  
Fassade Waschbetonplatten (inkl. Anbauten und Strahler)

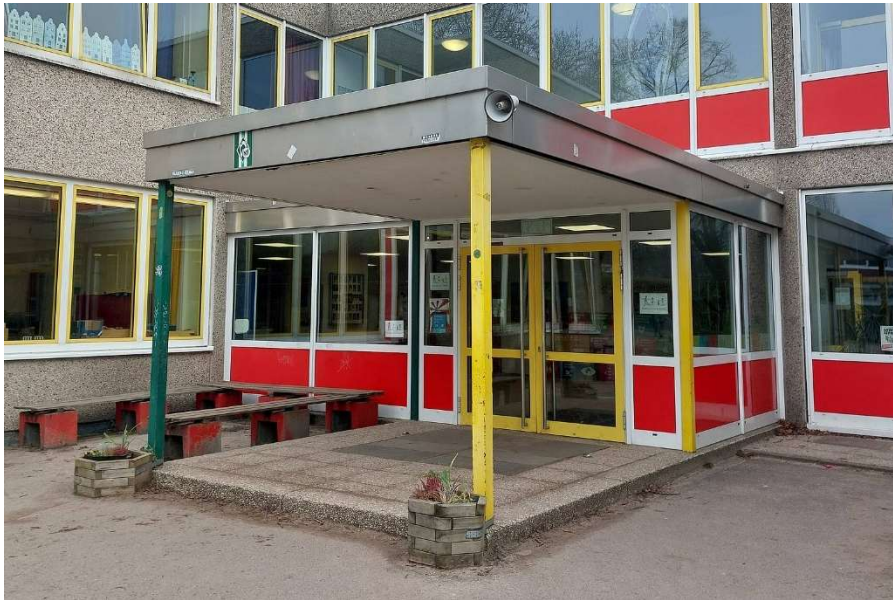
3.  
Eingang Vordach

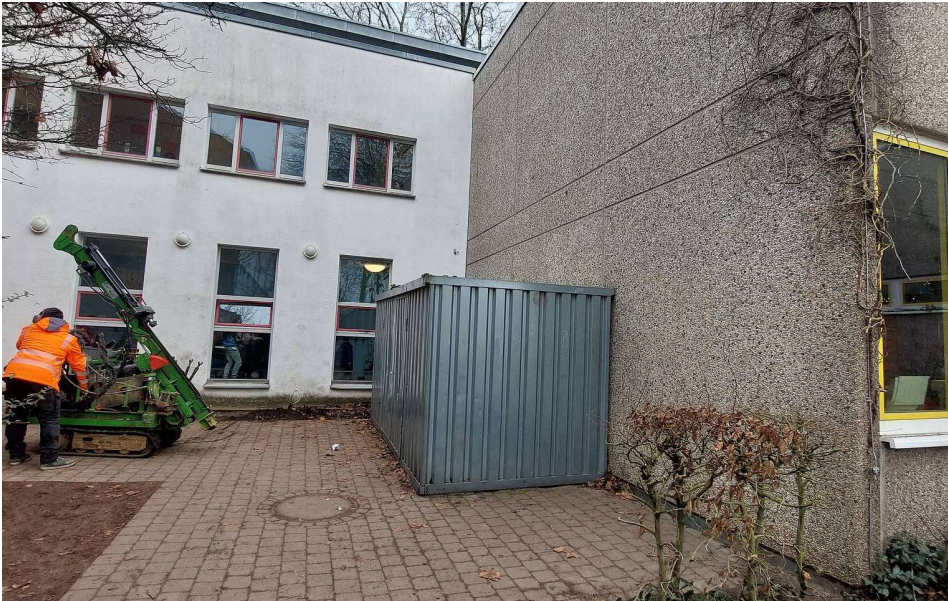
4.  
Übergang zum Verbindungsgebäude + Container

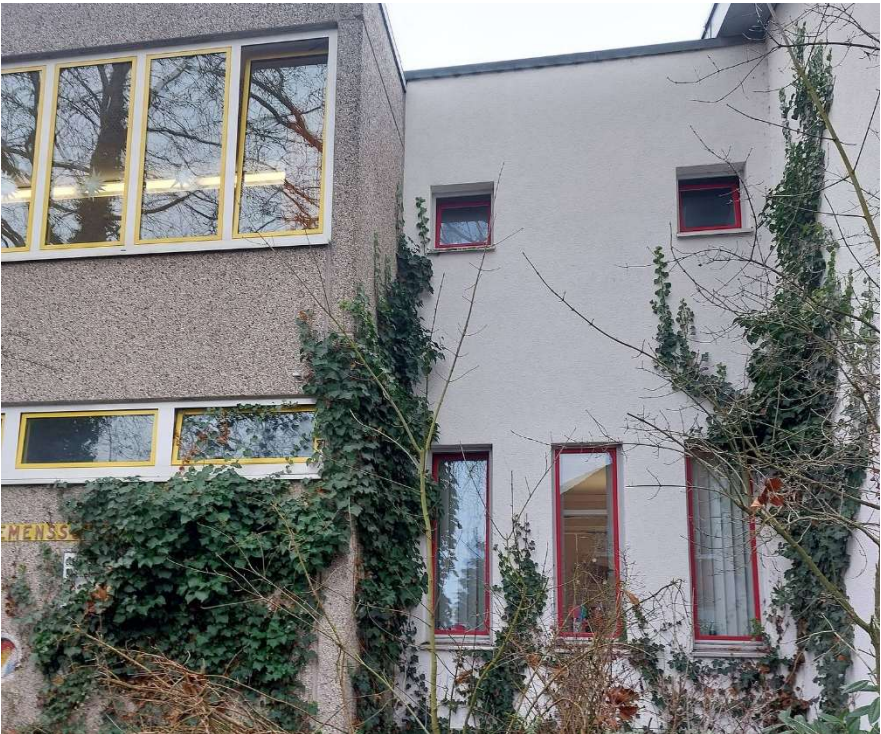
5.  
Übergang zum Verbindungsgebäude - Straßenseite

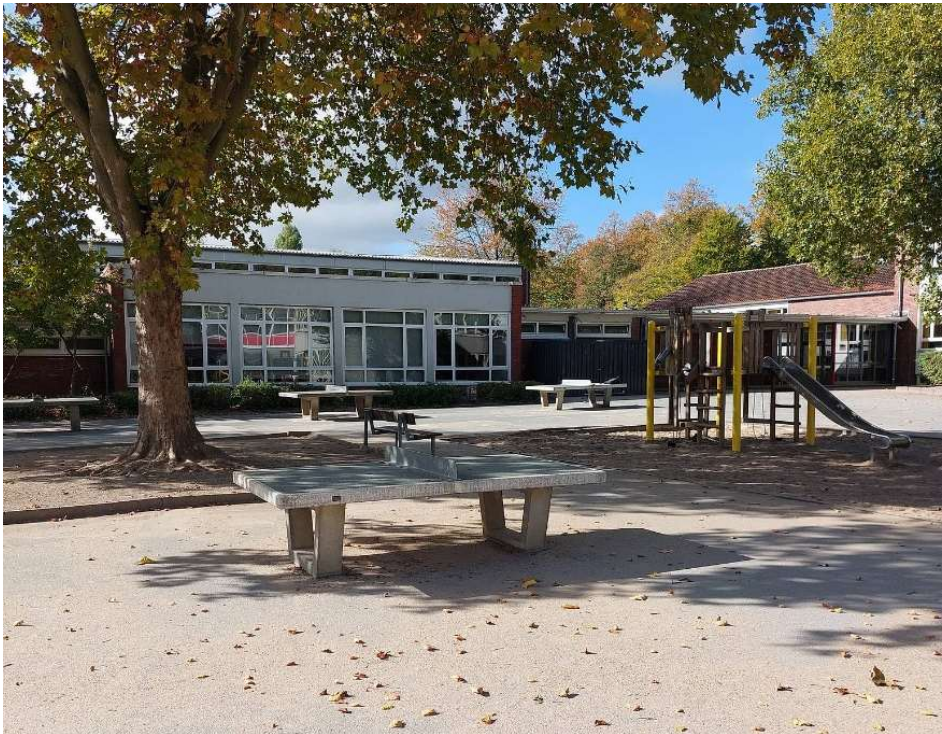
6.  
Schulhof

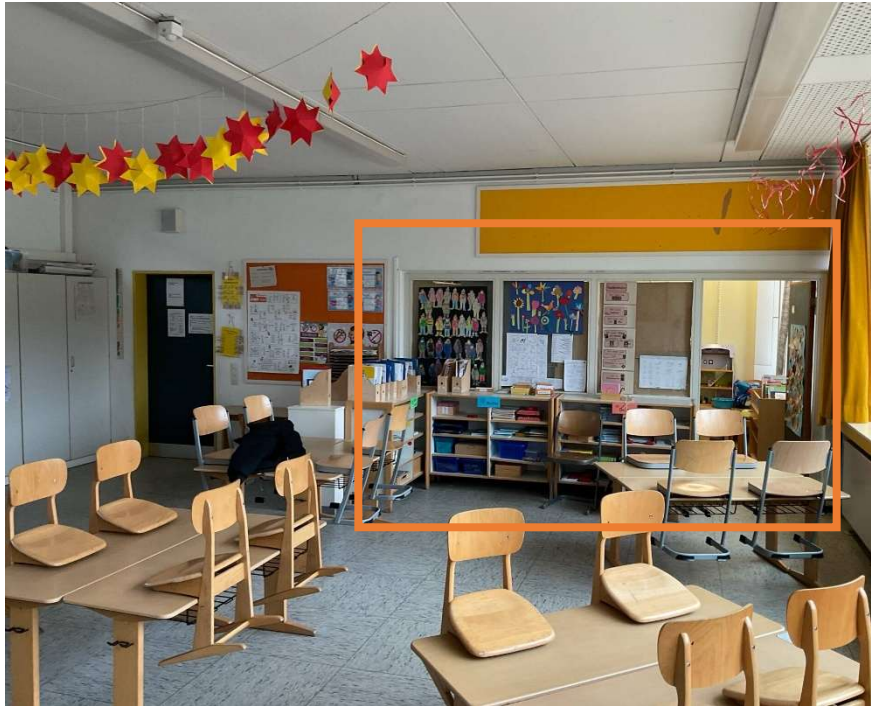
7.  
Rückbau einer Trennwand

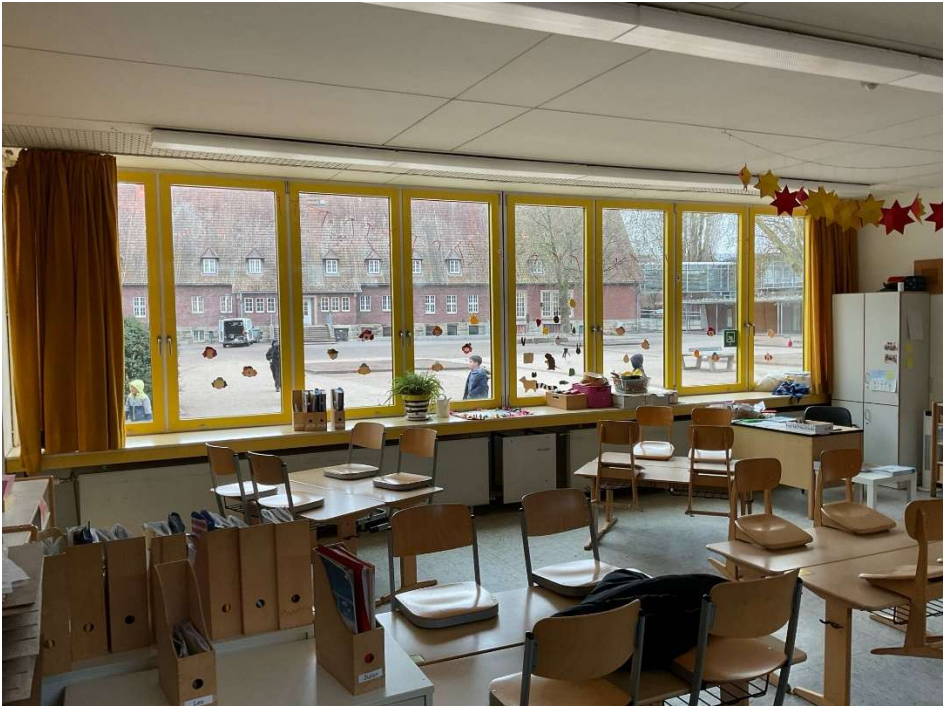
8.  
Rückbau der Fensterbänke / Abhangdecken

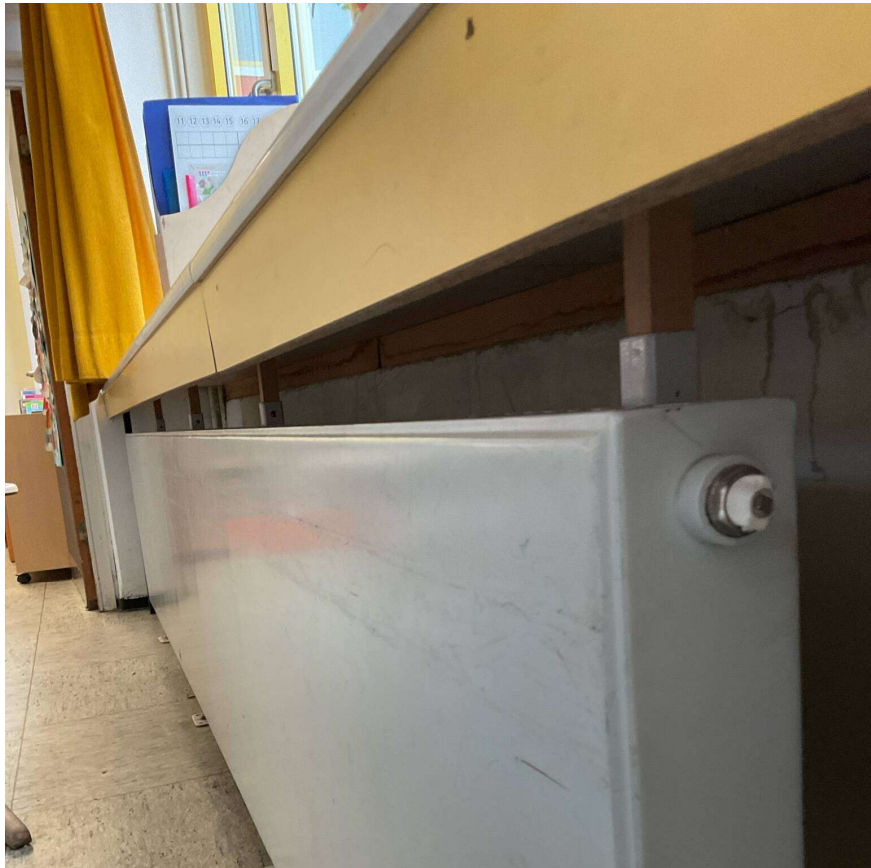
9.  
Rückbau der Fensterbänke - Detail

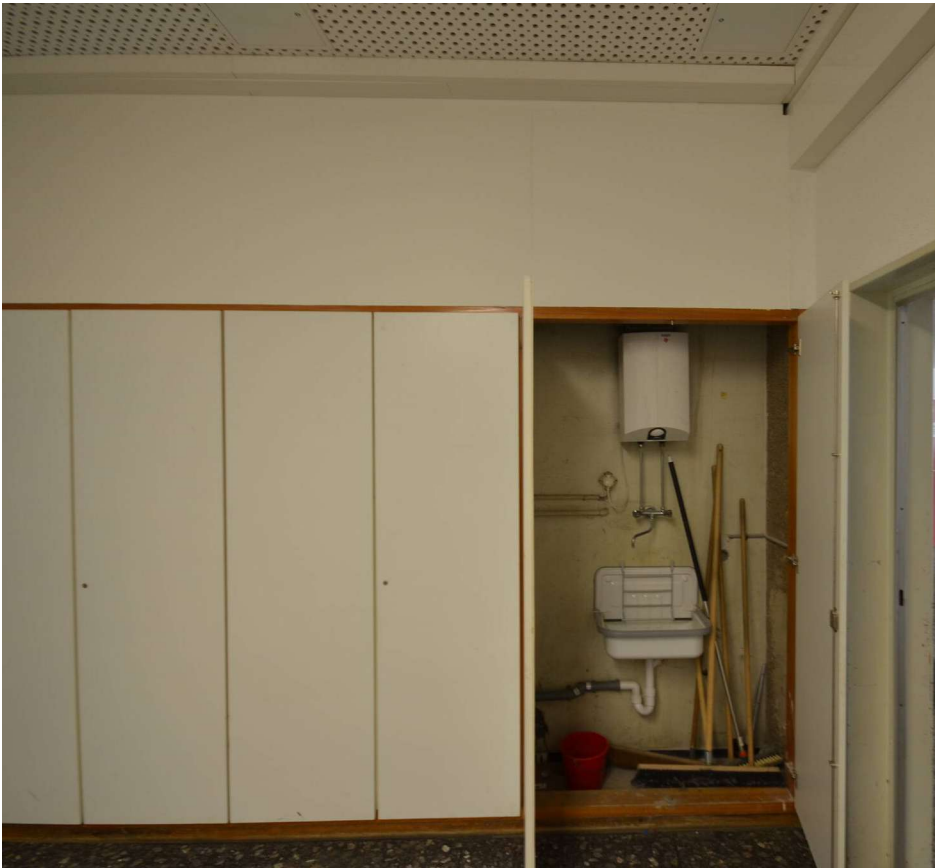
10.  
Rückbau Schrankwand im Flur

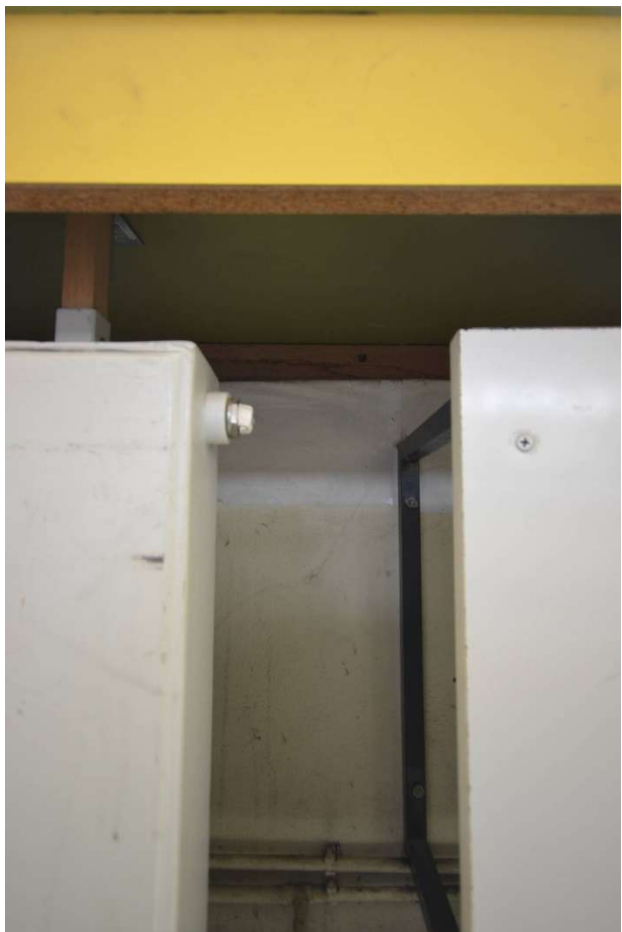
11.  
Elmenete zum Schließen der Fensterbanknische zwischen den Heizkörpern

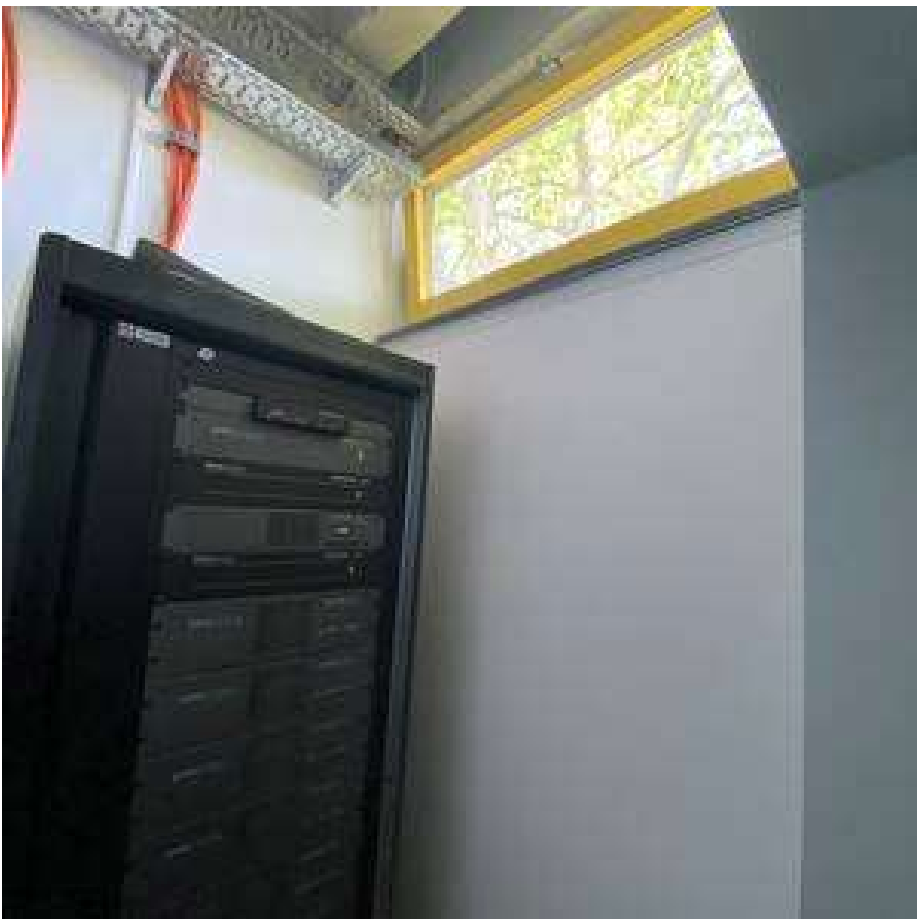
12.  
Gerät ELA - Anlage - 116.2.0.007a

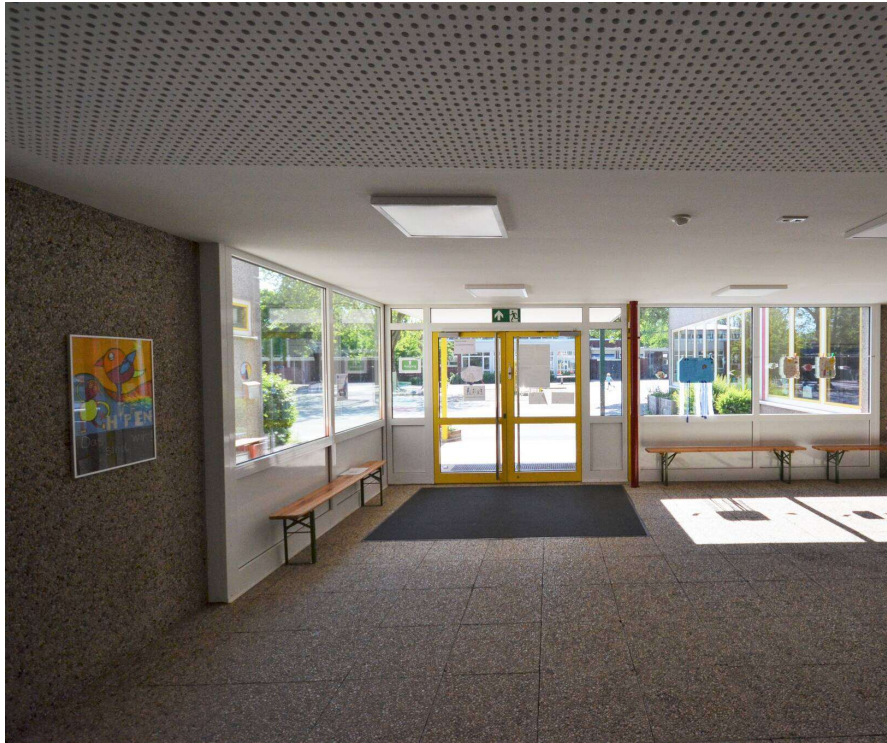
13. Eingangshalle mit Waschbetonboden etc.

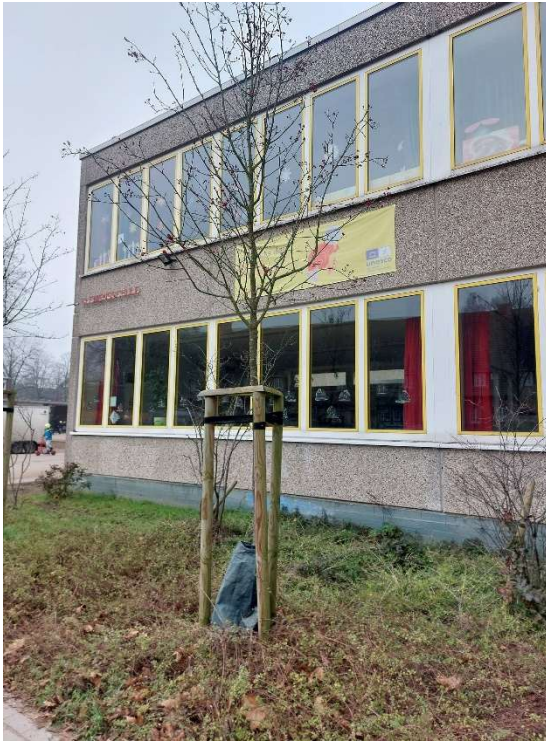
14. Anbauten an der Fassade

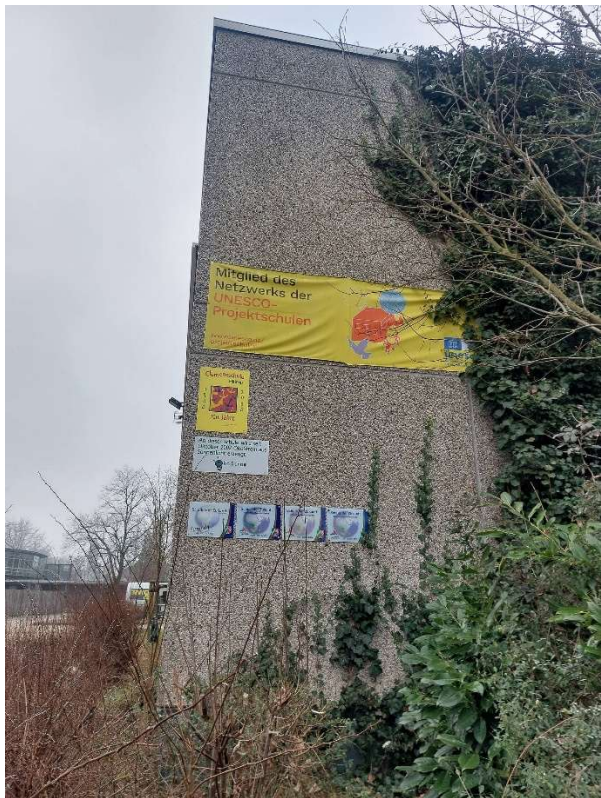
15. Anbauten an der Fassade

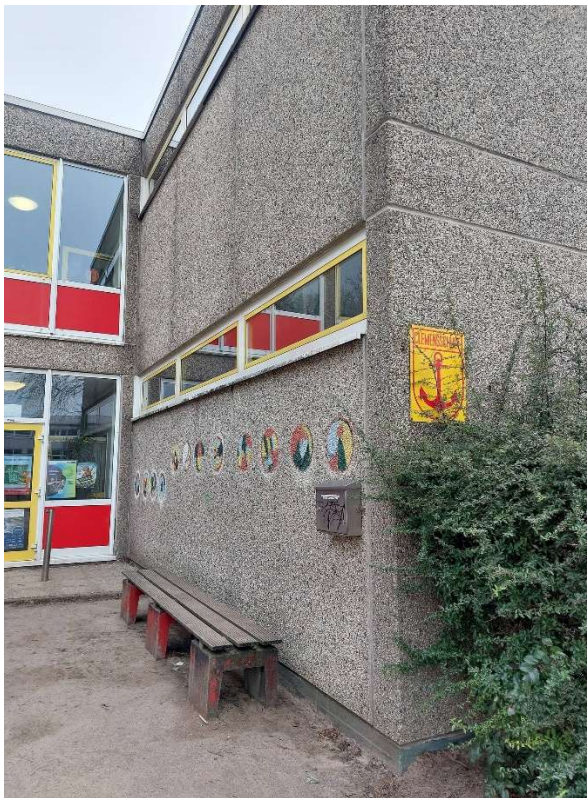
16. Anbauten an der Fassade

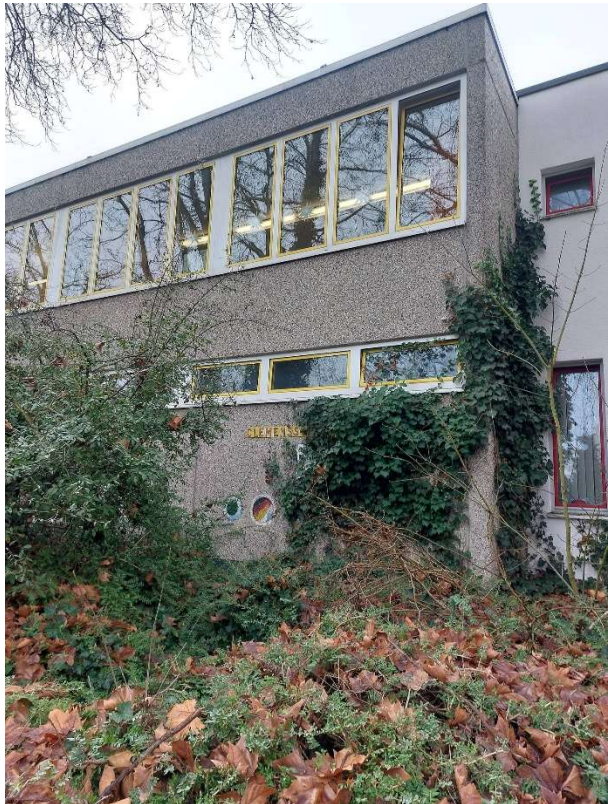
17. Anbauten an der Fassade

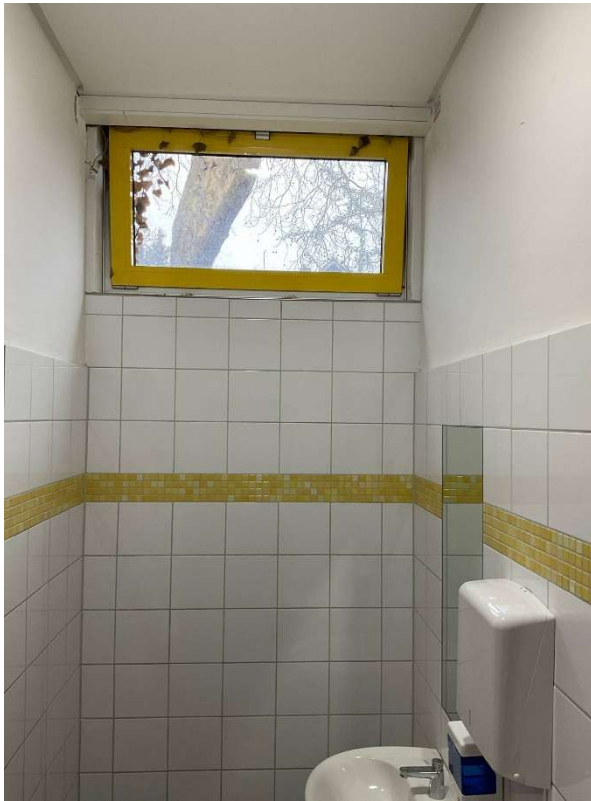
18. Rückbau der Fensterbank aus Fliesenbealg

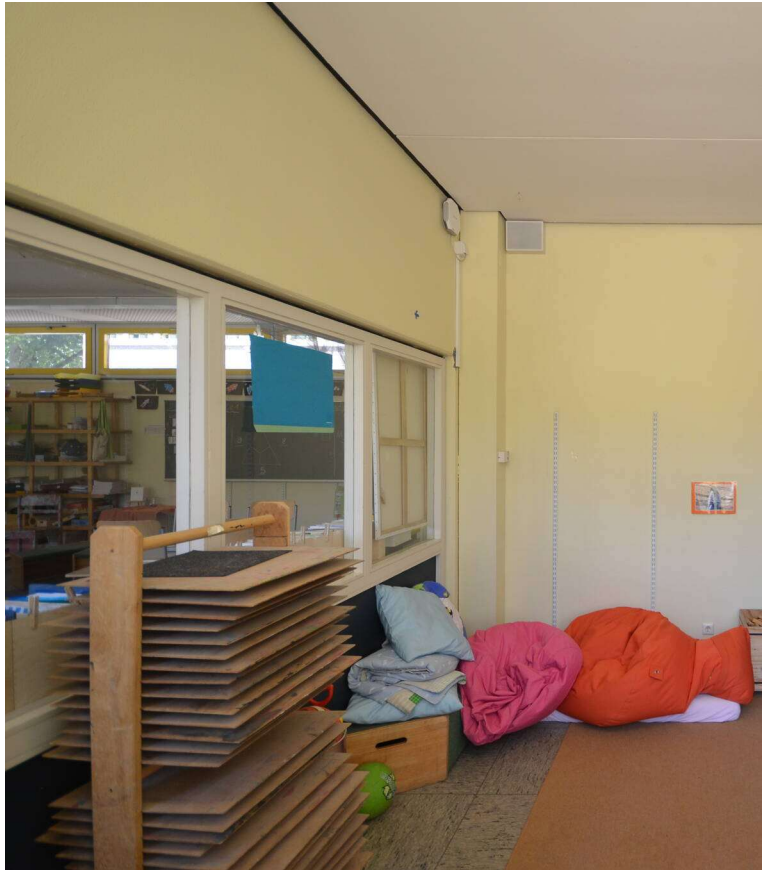
19.  
Installationsschacht für Fallrohre Entwässerungsrohre

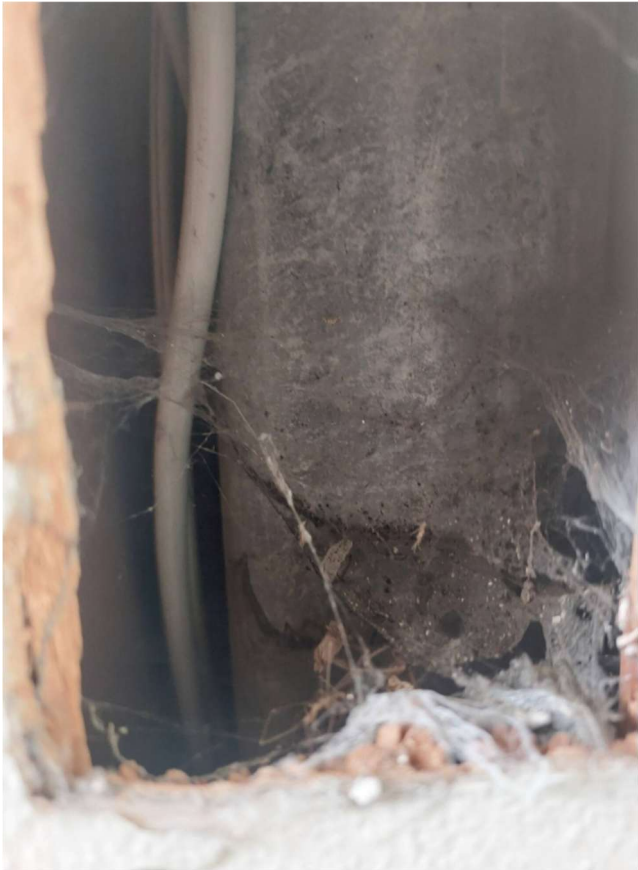
20.  
Fallrohr asbesthaltig Entwässerungsrohr

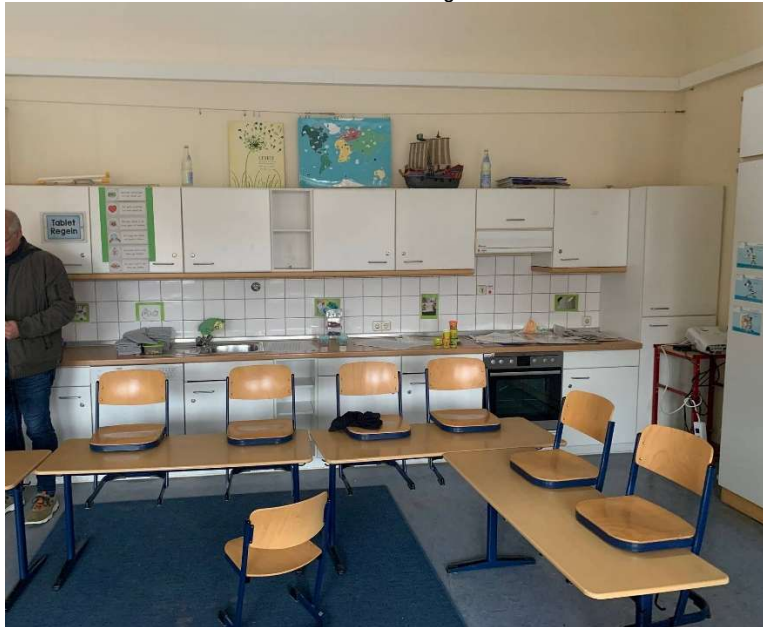
21.  
Küche im Raum 116.2.1.007/008
