**BV: Sanierung der Clemensschule**

- **orientierende Begehung und Ermittlung von Bauschadstoffen (Asbest) in den von den geplanten Umbaumaßnahmen betroffenen innenliegenden Entwässerungsleitungen**
  - **Objekt: Clemensschule, Unckelstraße 19 in 48165 Münster**

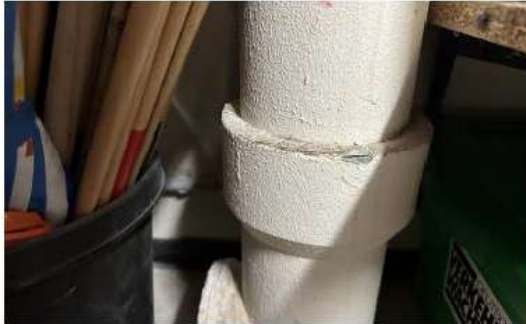
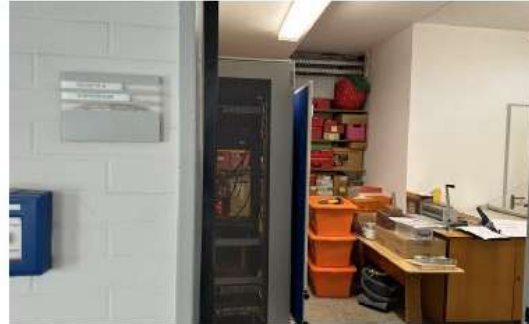
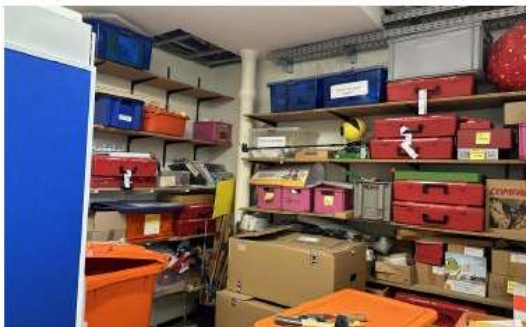
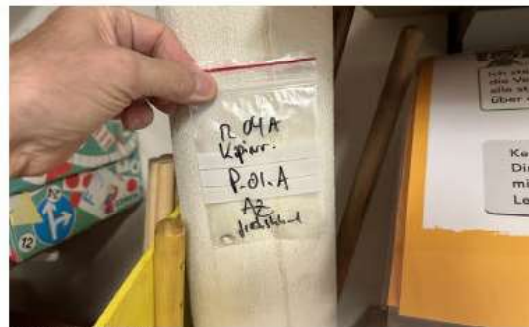
Proben-Nr. / Matrix	Asbest nachgewiesen [%]	Einzelbefunde Asbest (REM/EDX)			
		Gehaltsabschätzung		Asbest-Bindung	
		Chrysotil [%]	Amphibol [%]	schwacher Verbund	fester Verbund
<b>P_A_01</b> , Clemensschule, Unckelstraße 19 in 48165 Münster; Raum EG 04A (Kopierraum), freistehende Faserzementverrohrung, s. auch Fotoanlage	5-20	5-20	n.n.	X (bei staubintensiver mechanischer Bearbeitung)	X (im verbauten Zustand)
<b>P_A_02</b> , Clemensschule, Unckelstraße 19 in 48165 Münster; Raum OG 08 (Materialraum), Faserzementverrohrung in eckenständiger Verkofferung (über wandständige Revisionsklappe zugänglich), s. auch Fotoanlage	5-20	5-20	n.n.	X (bei staubintensiver mechanischer Bearbeitung)	X (im verbauten Zustand)

- **P\_A\_01**, Raum EG 04A (Kopierraum), freistehende Faserzementverrohrung, **Faserzement**
- **P\_A\_02**, Raum OG 08 (Materialraum), Faserzementverrohrung in eckenständiger Verkofferung (über wandständige Revisionsklappe zugänglich), **Faserzement**

**sowie alle analogen Vorkommen, sind als asbesthaltig einzustufen (Es ist davon auszugehen, dass neben den o. g. zugänglichen Verwendungen, auch im Bereich von derzeit verdeckten Bereichen wie z. B. Rohdeckenbereichen, Schächten etc. Materialien aus asbesthaltigem Faserzement vorkommen).**

Im derzeit fest verbauten Zustand geht von diesen Materialien keine Gefährdung für die Gebäudenutzer aus.

Abb. 01.1: exemplarische Fotos der Entnahmebereiche der Materialproben  
von oben: Bilder 1 - 4 / Probe P\_A\_01; Bilder 5 - 8 / Probe P\_A\_02

Bei einer mechanischen Bearbeitung sowie einer Entsorgung sind die Asbestgehalte jedoch relevant. Sanierungsarbeiten an diesen Bauteilen sollten im Rahmen eines in sich geschlossenen Sanierungskonzepts erfolgen und dürfen nur von geeigneten Fachfirmen ausgeführt werden, die eine nachweisbare Qualifikation besitzen und deren Mitarbeiter über den gebotenen und überwachten Gesundheitszustand verfügen.

Bei der Bearbeitung und Entsorgung der o. g. Materialien sind insbesondere die Vorgaben der Asbestrichtlinie, der TRGS 519 sowie des Sechsten Abschnittes der GefStoffV zu beachten. Im Übrigen sind alle einschlägigen Gesetze, Verordnungen und technischen Regelwerke sowie DIN-Blätter, Werksvorschriften und Hersteller-Angaben in der zur Angebotsabgabe jeweils neuesten Fassung zu beachten. Entwurfsfassungen gelten als Stand der Technik. Zusätzlich gelten alle einschlägigen gesetzlichen Regelungen sowie Sicherheitsvorschriften.

Die ausgebauten asbesthaltigen Materialien sind als gefährliche Abfälle zu entsorgen, die Entsorgungsnachweise sowie die Begleitscheine sind von der Sanierungsfirma vorzulegen. Die ausgebauten asbesthaltigen Materialien sind als besonders überwachungsbedürftige Abfälle (AVV-Schlüsselnummer AVV 17 06 01\*: Dämmmaterial das Asbest enthält bzw. AVV 17 06 05\*: asbesthaltige Baustoffe) fachgerecht zu entsorgen.
