**Gutachten zu den Ergebnissen der
orientierenden Bauschadstofferhebung
- Hans-Böckler-Berufskolleg,
Hoffschultestraße 25, 48155 Münster-**

Projekt-Nr.: 00353GB22

Auftraggeber: Stadt Münster
Amt für Immobilienmanagement
Albersloher Weg 33
48155 Münster

Münster, 16.12.2022

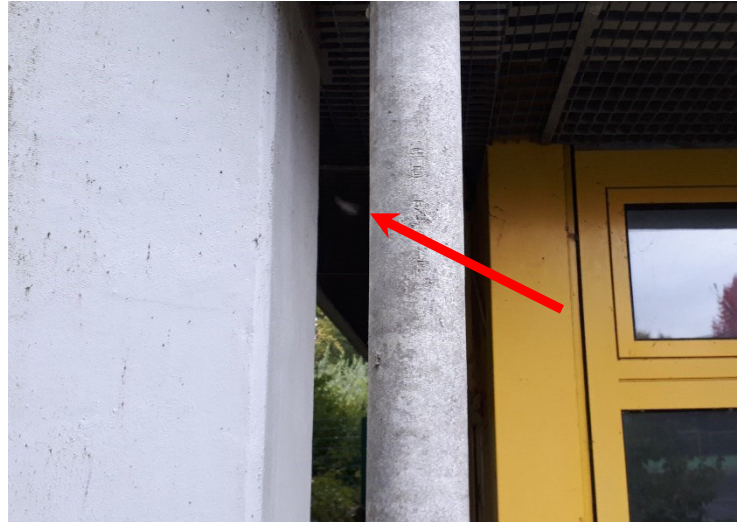
Bild 1

Die Regenfallrohre im Außenbereich sind aufgrund der Sichtprüfung als fest gebundene Asbestprodukte einzustufen.

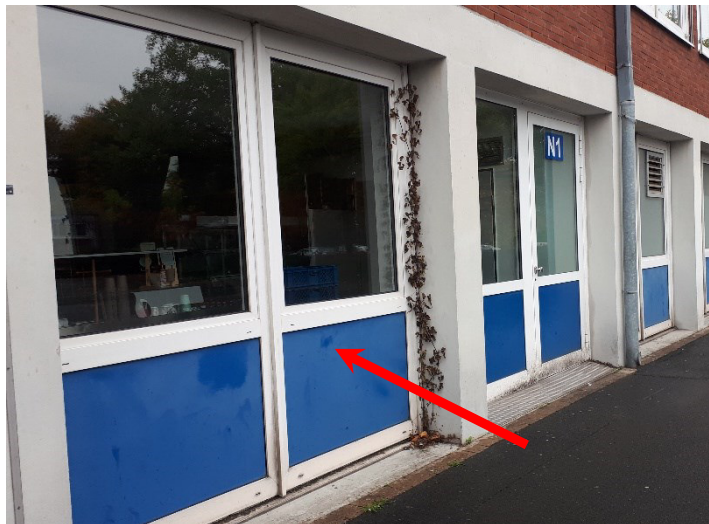
Bild 2

Die Blindelemente sind aufgrund der Sichtprüfung sowie aufgrund der Ergebnisse aus der Turnhalle (nicht Untersuchungsgegenstand dieses Gutachtens) als fest gebundene Asbestprodukte einzustufen.

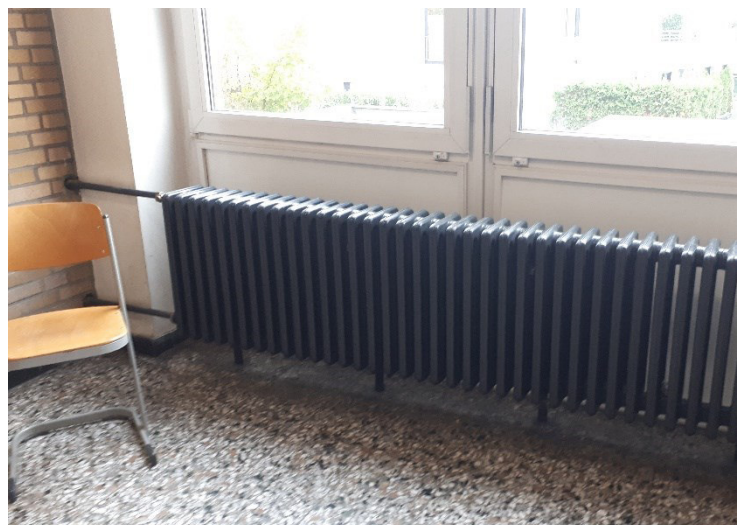
Bild 3

Die Rippenheizkörper beinhalten potentiell schwach gebundene asbesthaltige Dichtungen zwischen den Rippen.

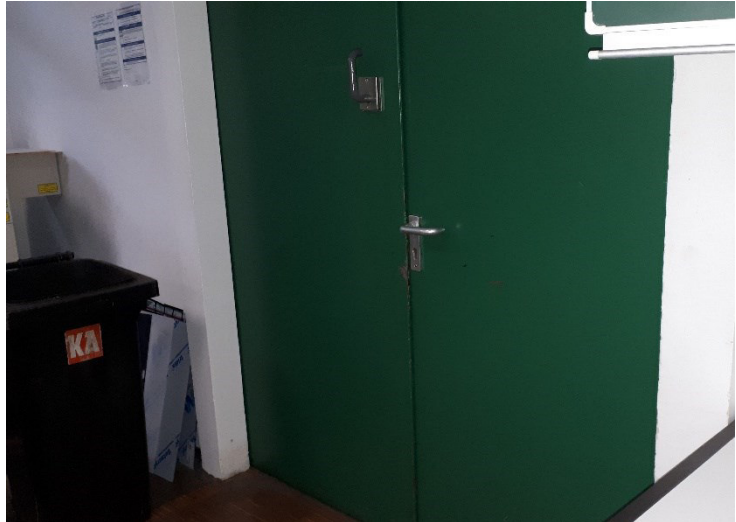
Bild 4

In den alten Brandschutztüren (vor 1991) sind schwach gebundene asbesthaltige Bestandteile verbaut.

Schwach gebundene, asbesthaltige Baustoffe in Form von Brandschutztüren, Dichtungen von Rohrflanschen, Kaminklappen und Anlagenteilen, NH-Sicherungen sowie vergleichbare Bauteile sind mit entspanntem Wasser vorzunässen und abzukleben, als Gesamtbaustoff ohne Beschädigung der asbesthaltigen Bestandteile auszubauen und, entsprechend in Folie (Big-Bags „Asbest“) verpackt, der zugelassenen Entsorgung zuzuführen. Die Arbeiten sind auf Grundlage der TRGS 519 zerstörungsfrei und vibrationsarm ohne direkte mechanische Beanspruchung der Asbestanteile durchzuführen.

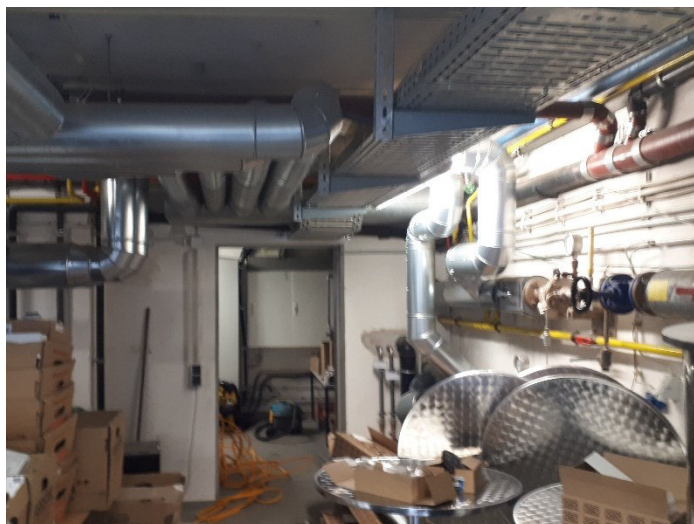
Bild 5

In den Technikanlagen sind potentiell schwach gebundene asbesthaltige Dichtungen an den Rohrflanschen verbaut.

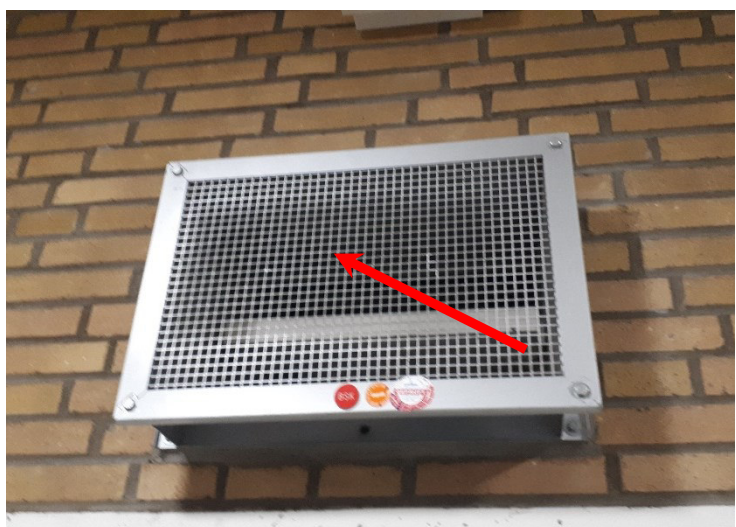
Bild 6

Die Brandschutzklappen sind potentiell als schwach gebundene Asbestprodukte einzustufen. Hier sollte das Herstellungsjahr überprüft werden.

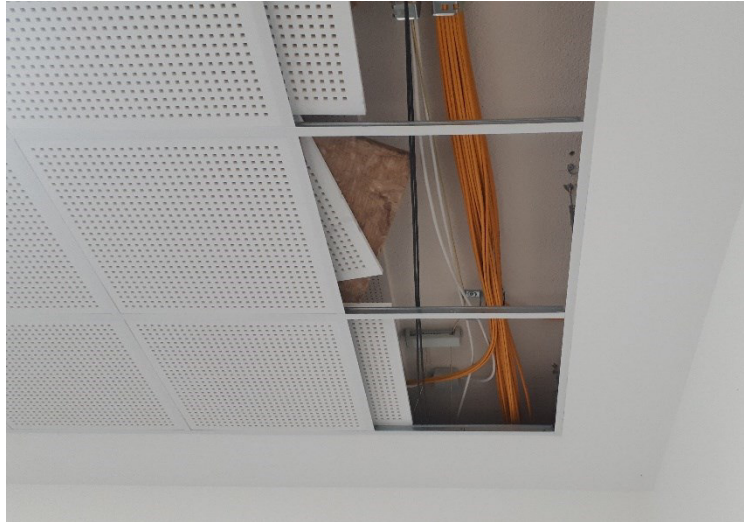
Bild 7

Im Deckenbereich sind Akustikdeckenplatten aus alter KMF verbaut. Teilweise sind aufliegend KMF-Matten vorhanden.

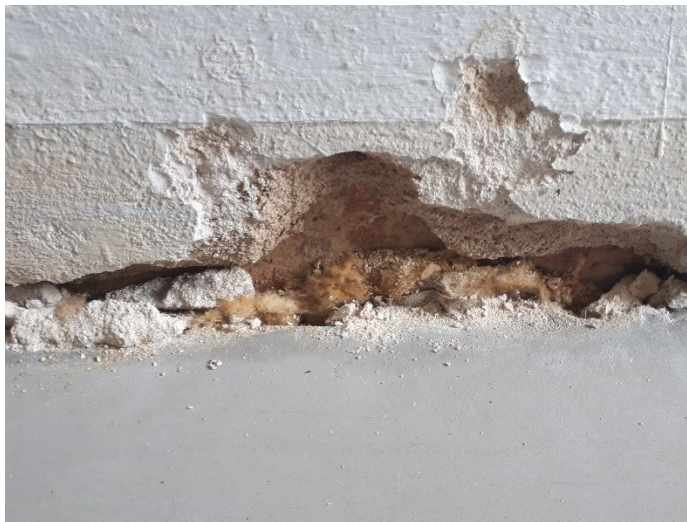
Bild 8

Im Fußboden ist unterhalb des Estrichs eine alte KMF-Dämmung verbaut.

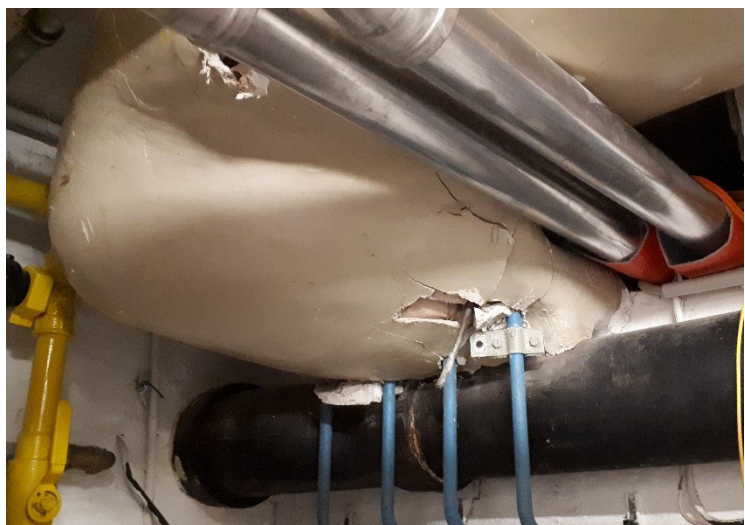
Bild 9

Die Rohrleitungen sind mit alter KMF gedämmt (hier Gipsummantelung asbestfrei).

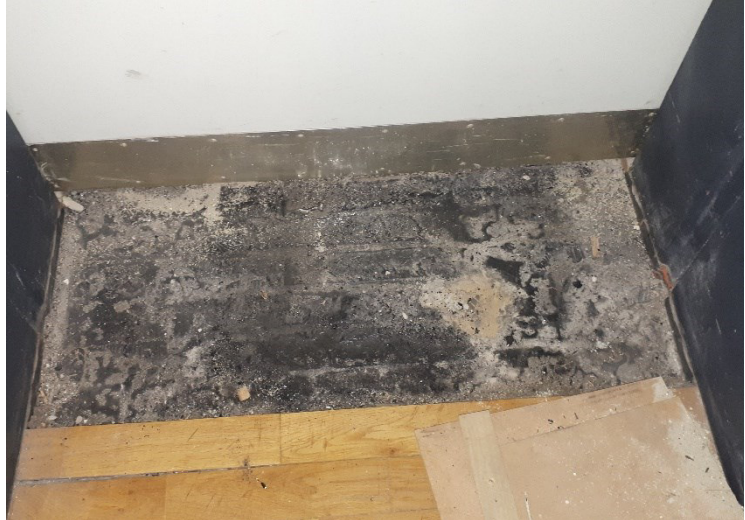
Bild 10

Unterhalb von Parkettböden ist ein teerhaltiger Kleber vorhanden (hier 2. OG, Raum 210).

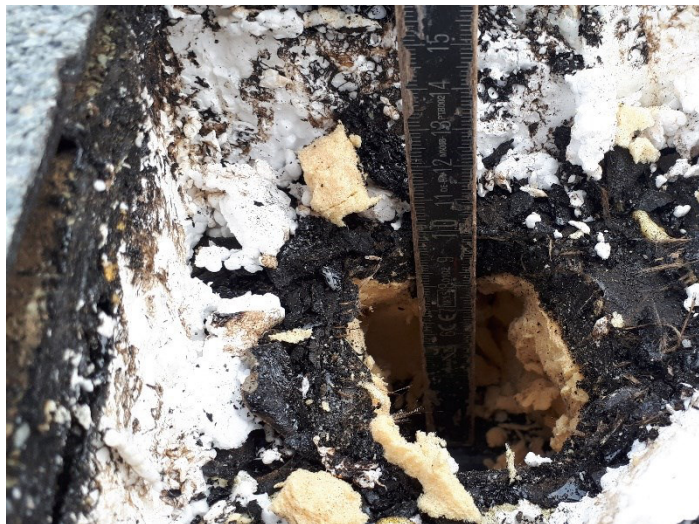
Bild 11

Die im Dachaufbau des Anbaus im Nordosten ermittelte Schaumdämmung unterhalb der Polystyrol-dämmung wies im Zuge der physikalisch-chemischen Untersuchungen auf Fluorchlorkohlenwasserstoffe (FCKW) einen erhöhten Gehalt des Einzelparameters Trichlorfluormethan (R-11, 3,9 %) auf. Dieser ist dem H-Satz (Gefahrenhinweis) H420, die Ozonschicht schädigend, gemäß CLP-Verordnung zuzuordnen.

Auf dem Dach des Anbaus im Nordosten ist unter einer mehrlagigen Dachbahn eine Styroporschicht (HBCD-haltig, nicht gefährlich, nachweispflichtig), eine bituminöse Abdichtung, eine Schaumdämmung (gelblich, FCKW-haltig) und anschließend eine Dampfsperre verbaut.

Sofern der Baustoff als Abfall entsorgt wird, ist dieser unter dem Abfallschlüssel 170603* (anderes Dämmmaterial, das aus gefährlichen Stoffen besteht oder solche Stoffe enthält) bzw. 170903* (sonstige Bau- und Abbruchabfälle (einschließlich gemischte Abfälle), die gefährliche Stoffe enthalten) einer fachgerechten Entsorgung zuzuführen. Für diesen gefährlichen Abfall besteht in der Regel ein Anschluss- und Benutzungszwang (Andienungspflicht). Dieses ist im Einzelfall mit den zuständigen Aufsichtsbehörden und der Entsorgungsstelle abzustimmen.
