**Gutachten zu den Ergebnissen der
orientierenden Bauschadstofferhebung
- Erweiterung und Sanierung
Bodelschwinghschule,
Gutenbergstraße 14, Münster -**

Projekt-Nr.: 00244GB20

Auftraggeber: Stadt Münster
Amt für Immobilienmanagement
Albersloher Weg 33
48155 Münster

Münster, 09.11.2020

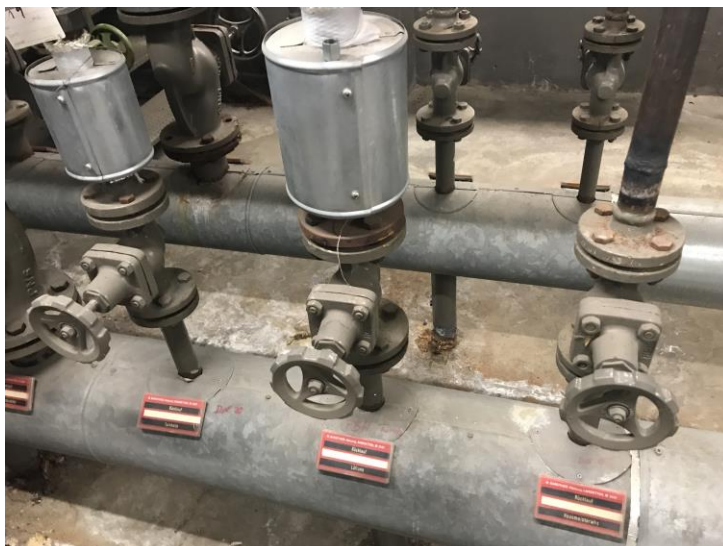
Bild 4

Asbesthaltige Rohrflanschdichtungen und Anlagenteile.

Schwach gebundene, asbesthaltige Baustoffe in Form von Brandschutztüren, Dichtungen von Rohrflanschen, Kaminklappen und Anlagenteilen, NH-Sicherungen sowie vergleichbare Bauteile sind mit Restfaserbindung oder entspanntem Wasser vorzunässen und abzukleben, vibrationsarm als Gesamtbaustoff ohne Beschädigung der asbesthaltigen Bestandteile auszubauen und, entsprechend in Folie (Big Bags „Asbest“) verpackt, der zugelassenen Entsorgung zuzuführen. Aufgrund des zerstörungsfreien und vibrationsarmen Ausbaus ohne direkte mechanische Beanspruchung der Asbestanteile besteht unter Berücksichtigung der Expositions-Risikoabschätzung aus gutachterlicher Sicht die Möglichkeit, die hier beschriebenen Bauteile als Ganzes in Form von Arbeiten geringer Exposition auszubauen. Hierfür ist mindestens die Leitung durch einen Sachkundigen nach Anl. 4 TRGS 519 durch den Auftragnehmer erforderlich.

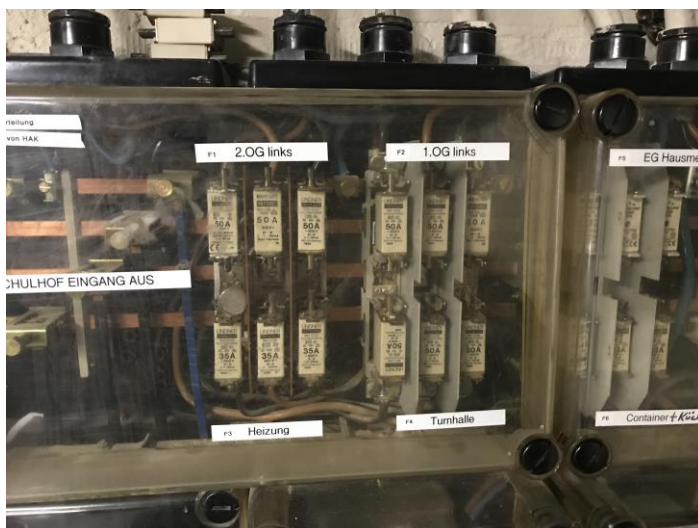
Bild 5

Asbesthaltige NH-Sicherungen.

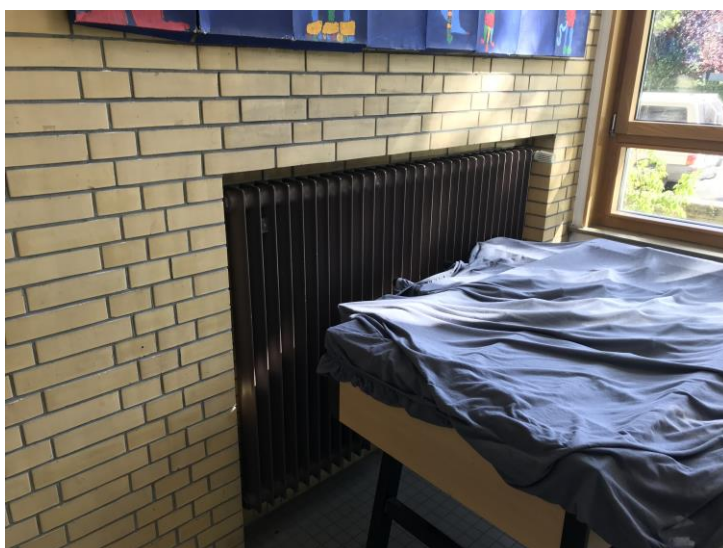
Bild 6

| lfd. Nr./ Labor-Nr. | Lage | Baustoff | Untersuchungs- befund, Methode | Klassifizierung |
|---|---|--|---|--|
| | Gebäude, ges., z. T. Heizkörper | Dichtungen (vor 1990) in Pressmuf- fen zw. Heizkörper- rippen | ggf. asbesthaltig (Sichtprüfung, Alter) | ggf. Asbest, schwach gebunden (vor Rückbau zu prüfen) |

Rippenheizkörper mit potentiell asbesthaltigen Dichtungen zwischen den Pressmuffen.

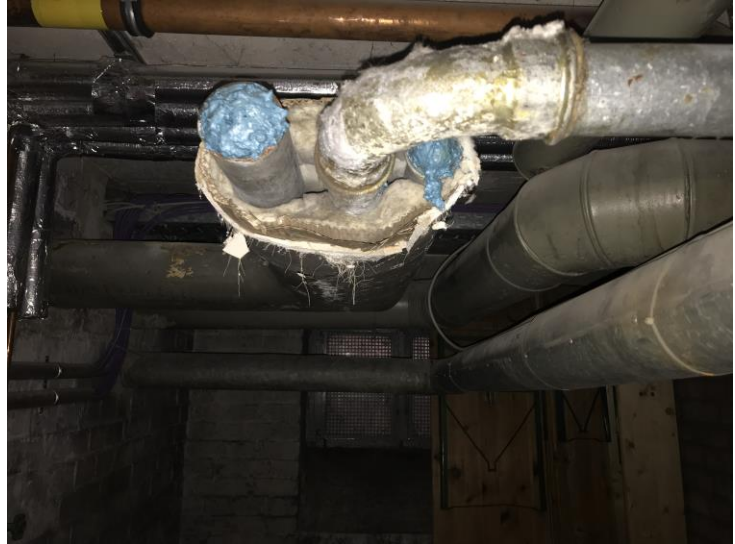
Bild 7

Alte KMF-Dämmungen um
Rohrleitungen.

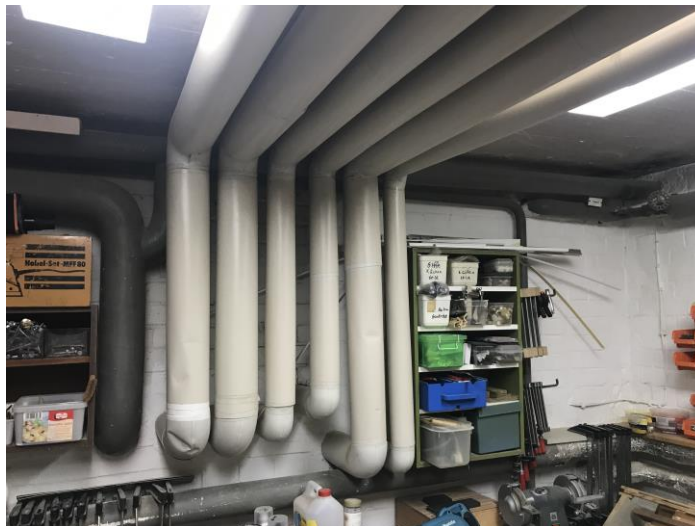
Bild 8

Alte KMF-Dämmungen um
Rohrleitungen.

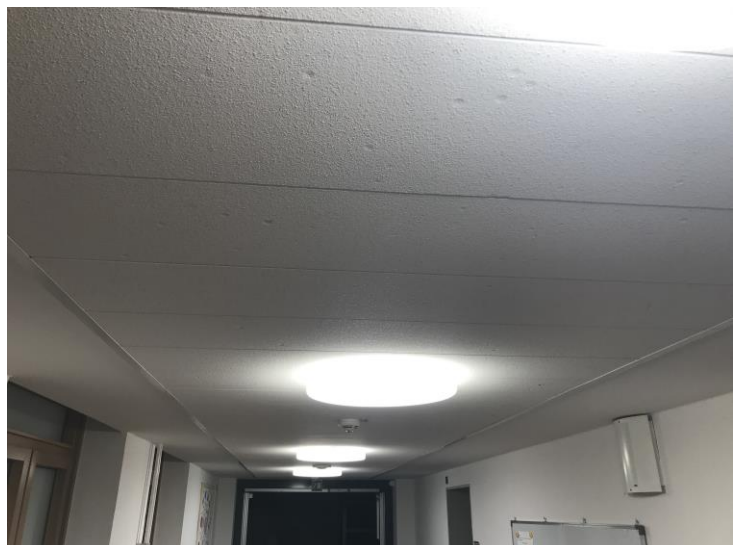
Bild 9

Akustikdeckenplatten auf Basis
alter KMF.

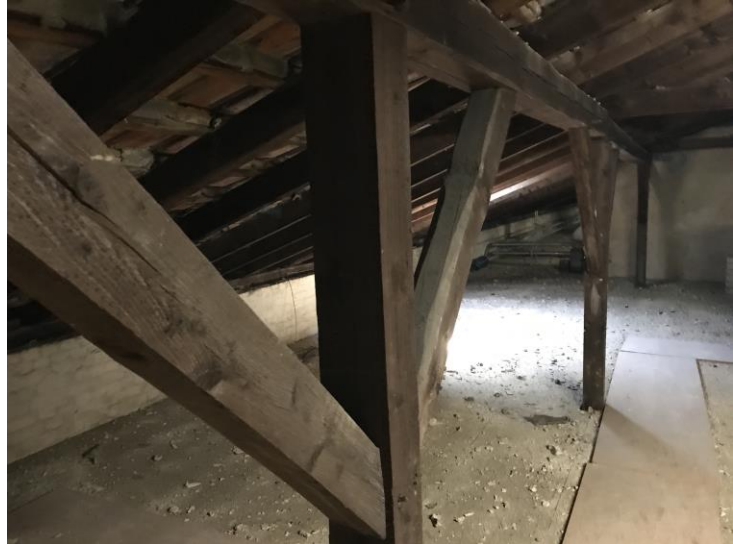
Bild 10

Dämmung aus alter KMF im Dachgeschosses.

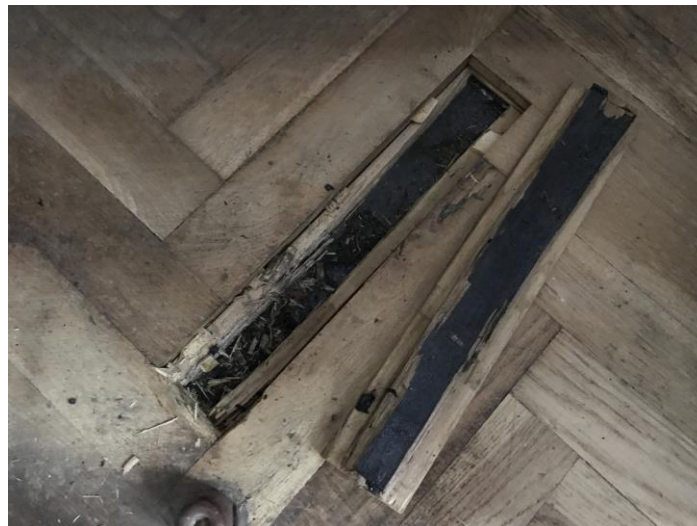
Bild 11

Der Parkettkleber ist als teerhaltig einzustufen.

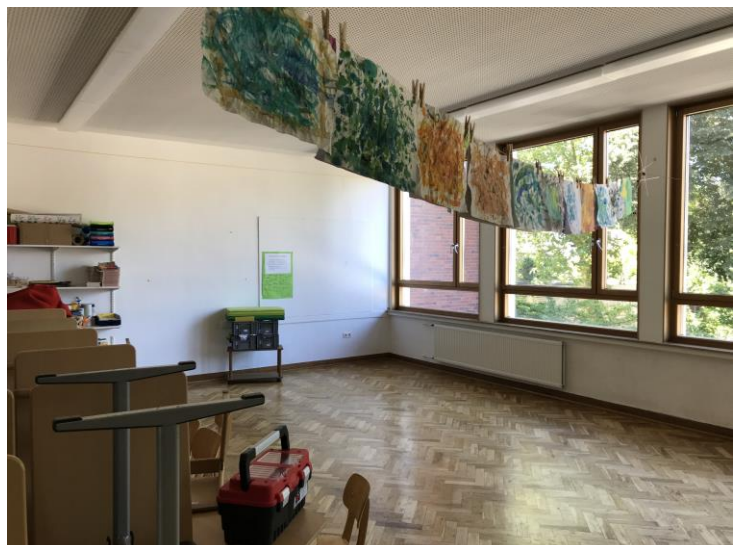
Bild 12

| lfd. Nr./ Labor-Nr. | Lage | Baustoff | Untersuchungs- befund, Methode | Klassifizierung |
|---|---|---|---|--|
| RL 1 196071LR20 | 1. OG, R 104 | Raumluft | 65 ng/m ³ (Σ 6 Kong. x 5 PCB) (GC-ECD) | Vorsorgewert erfüllt (bei 15,4° C/ 56,7 % rel. Feuchte im Raumlufverbund) |

Der Anstrichstoff (mehrere Generationen) in Raum 104 des 1. Obergeschosses ist als PCB-haltig einzustufen. Auf Grundlage einer Raumluftmessung sind zunächst keine Nutzungseinschränkungen ableitbar.

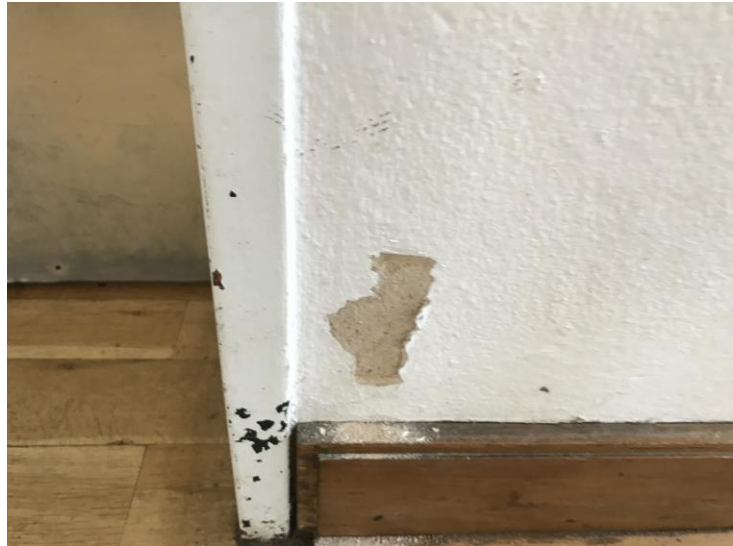
Bild 13

Der Anstrichstoff (mehrere Generationen) in Raum 108 des 1. Obergeschosses ist als PCB-haltig einzustufen.

Die aufgenommenen PCB-haltigen Materialien sind als gefährlicher Abfall unter dem AVV-Abfallschlüssel 170902* (Bau- und Abbruchabfälle, die PCB enthalten) einer geeigneten Entsorgung zuzuführen. Die Anlieferungsform ist mit dem Deponiebetreiber abzustimmen.

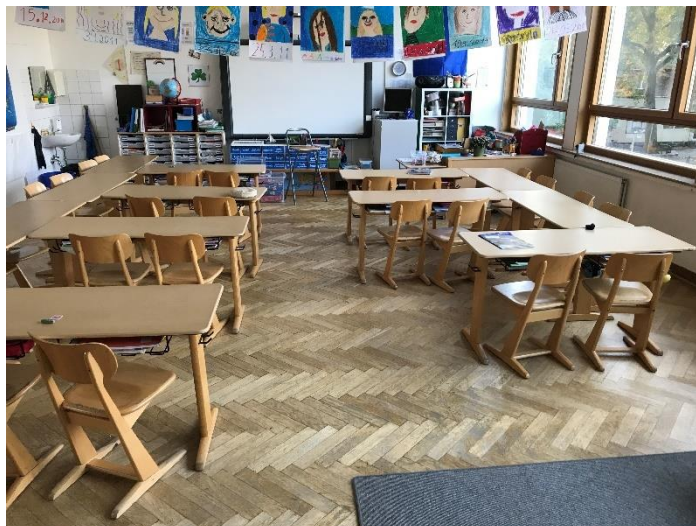
Bild 14

Sämtliche Staubuntersuchungen erwiesen, dass keine expositionsmindernenden Maßnahmen hinsichtlich des teerhaltigen Parkettklebers erforderlich sind.

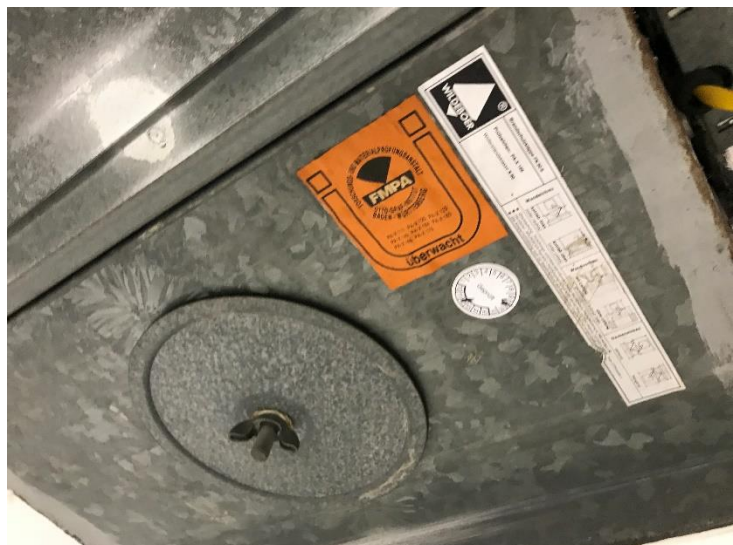
Bild 15

| lfd. Nr./ Labor-Nr. | Lage | Baustoff | Untersuchungs- befund, Methode | Klassifizierung |
|---|---|--|---|--|
| | 2. OG (PTA-Schule) | Brandschutzklappen, Litaflex-Dichtungen | asbesthaltig, alt (Sichtprüfung, Alter) | Asbest, schwach gebunden |

Alte asbesthaltige Brandschutzklappe mit Litaflex-Dichtungen in der PTA-Schule.
