**Sanierung der Turnhalle  
Grundschule Belke-Steinbeck, Enger –  
Bauschadstoffgutachten**

Widukindstadt Enger, Gebäudemanagement  
Bahnhofstraße 44, 32130 Enger

P 225124

03. November 2025

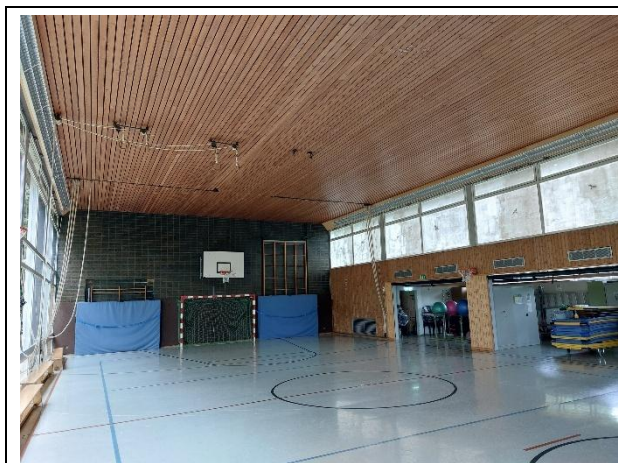
Asbest wurde hingegen im Kleber des PVC-Bodenbelags der Turnhalle (ca. 290 m<sup>2</sup>) nachgewiesen. Betroffen sind vermutlich auch die gleichartigen Bodenbeläge im angrenzenden Geräteraum (ca. 70 m<sup>2</sup>) und im benachbarten Sanitätsraum (ca. 10 m<sup>2</sup>).

asbesthaltiger Kleber des PVC-Belags auf dem Hallenboden

Zum Entfernen der asbesthaltigen Kleberschicht ist eine staubdichte Abschottung nach den Anforderungen gem. Abschnitt 14 der TRGS 519 einzurichten. Geprüfte BT-Verfahren gem. DGUV-I 201.012 wären zwar grundsätzlich geeignet (z.B. BT

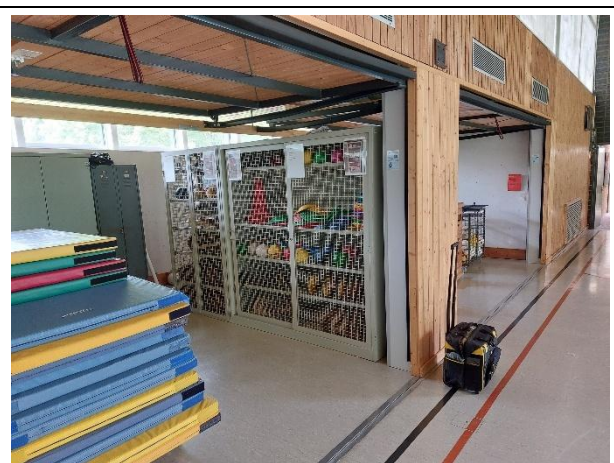
gleichartiger Bodenbelag auch im angrenzenden Geräteraum

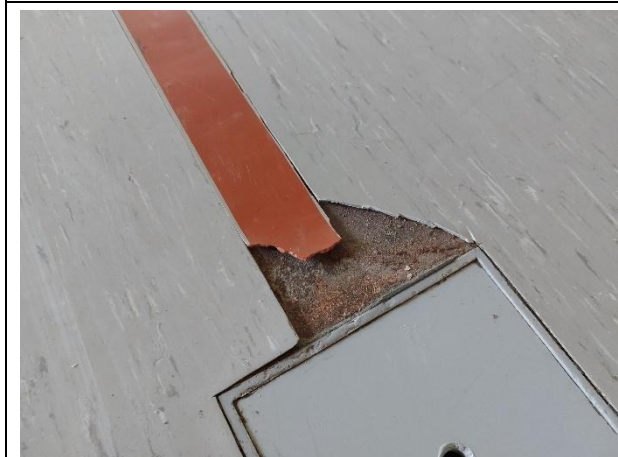
Detailansicht Bodenbelagskleber (hier auf Holzboden)

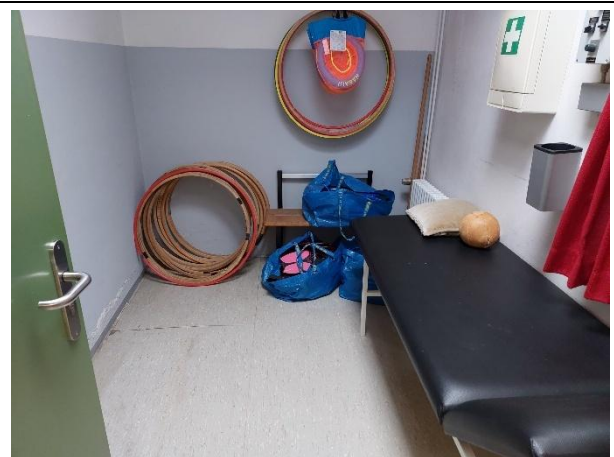
gleichartiger Bodenbelag auch im Sanitätsraum

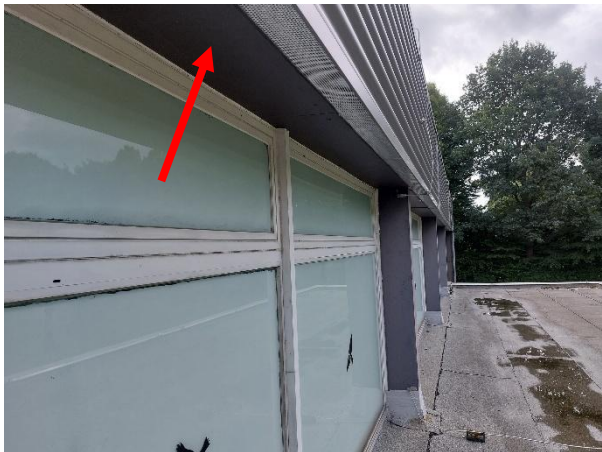
Asbestzementplatten im Fensterausschnitt

Die Asbestzementplatten sind z.B. von einem Fassadengerüst bzw. Hubsteiger aus möglichst bruchfrei durch Lösen der Verbindungsschrauben entgegen ihrer Einbaurichtung zu demontieren.

Grundsätzlich sind ggf. bei der Demontage von Asbestzementprodukten entstehende Bruchkanten durch Befeuchten (Restfaserbindemittel) oder durch Abkleben zu schützen. Der Untergrund ist im Arbeitsbereich vorsorglich mit Folien abzudecken, um eventuell anfallendes Bruchmaterial aufzufangen. Der aktuelle Arbeitsbereich ist jeweils möglichst klein zu halten. Die entstehenden asbesthaltigen Abfälle sind am Ort der Demontage staubsicher zu verpacken (z.B. in Big-Bags) und nachweispflichtig zu entsorgen. Ein Zerkleinern der Platten zur Verpackung ist nicht zulässig. Bei einer fachgerechten Demontage von festgebundenen Asbestzementprodukten sind spezielle Einhausungen und Abschottungen in der Regel nicht erforderlich. Hinweise zum Umgang mit Asbestzementprodukten enthält der Abschnitt 16 der TRGS 519.

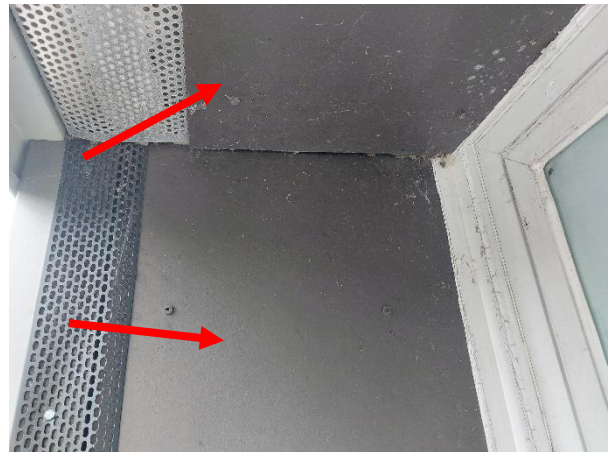
Detailansicht, die Platten sind teils geschraubt und genagelt

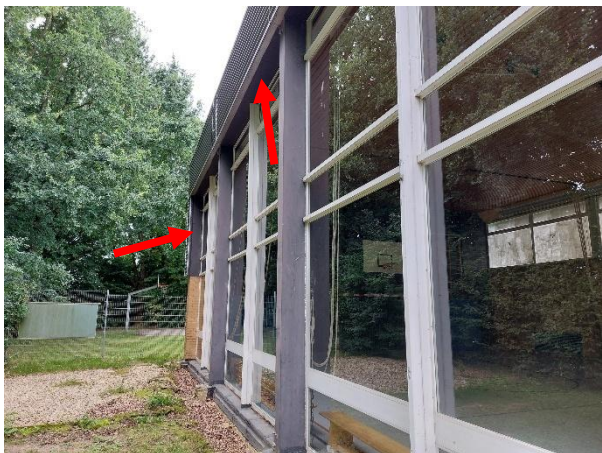
vergleichbare Platten auch an der Ostseite (jeweils oberhalb der Fenster sowie an den Innenseiten der Außenwände oberhalb der Verklammerung; die Metallstützen sind nicht verkleidet)

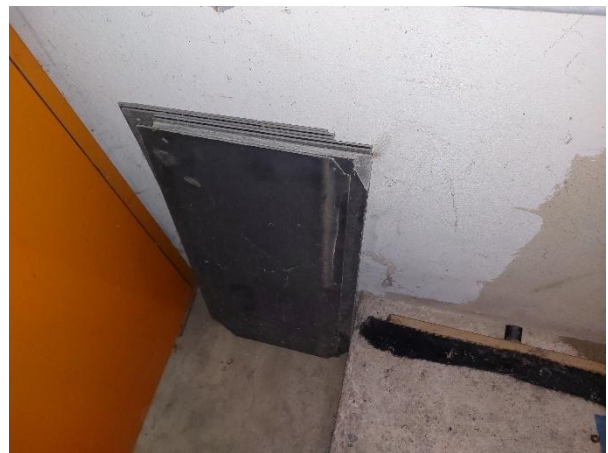
Lagernde Asbestzementplatten im Heizungsraum

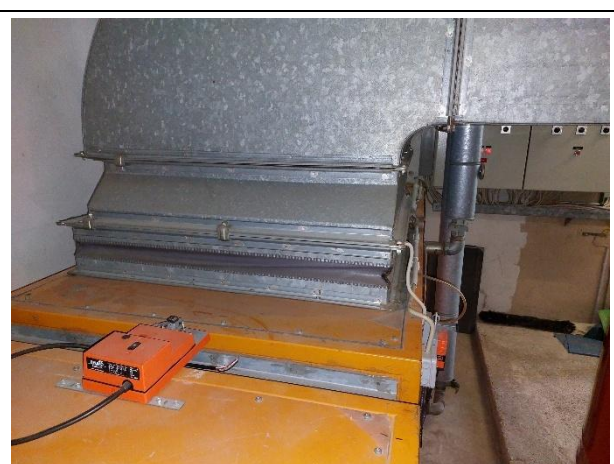
abgehende Lüftungskanäle mit Kompensatoren (kunststoffbeschichtet) und Flanschverbindungen (einfache Schaumstoffdichtungen); kein Asbestverdacht

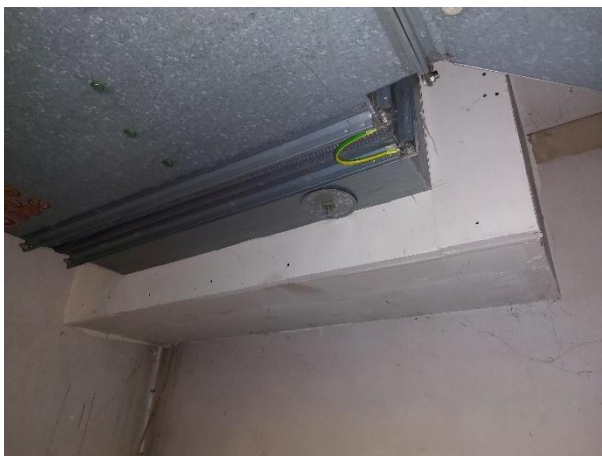
Die FSK 1 (*Wildeboer PA-X 185*) wurde laut Lieferetikett erst 10/1990 ausgeliefert (seit Ende 1988 wurde keine asbesthaltigen Brandschutzklappen mehr von Wildeboer hergestellt; somit kein Asbestverdacht) und die FSK 2 wies weder im Klappenblatt noch in der Anschlagdichtung und im Einputzmörtel Asbest auf.

FSK 1 auf der Südseite mit Promateinhausung  
(asbestfrei)

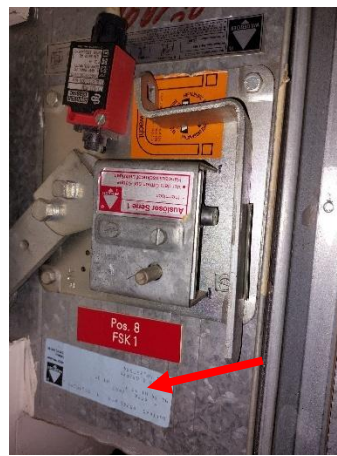
anhand des Lieferetiketts als asbestfrei identifiziert

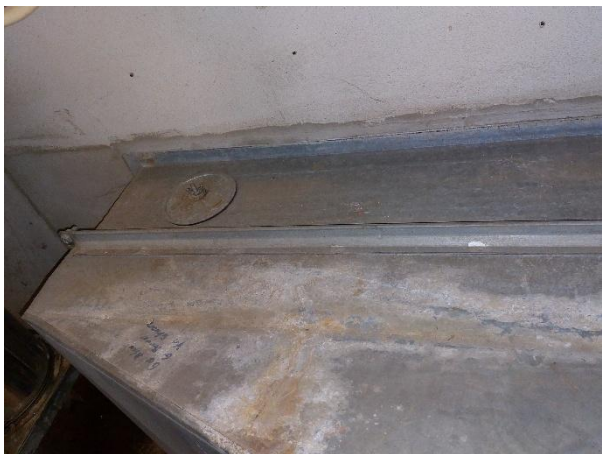
FSK 2 zur Halle hin (asbestfrei)

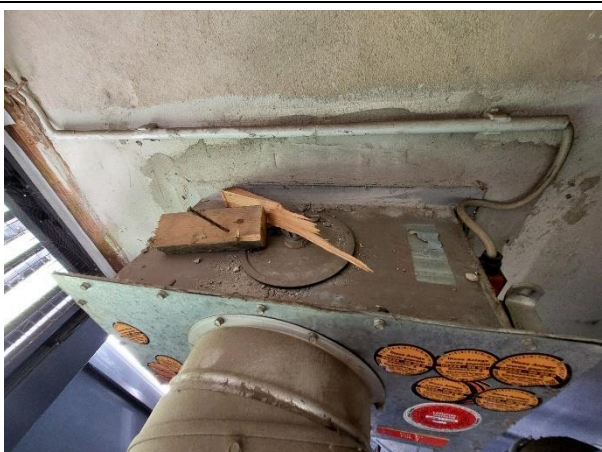
Bei den Brandschutzklappen des Typs *Wildeboer PA-X 164* erfolgte die Umstellung auf asbestfreie Geräte in der 33. KW 1988. Die hier installierten FSK 3 und FSK 3a wurden laut Lieferetikett auf dem Gehäuse am 19.05.1988 (= 20. KW) ausgeliefert. Demnach ist davon auszugehen, dass es sich hier noch um die asbesthaltige Variante handelt. Neben den asbesthaltigen Anschlagdichtungen (innerhalb des Gehäuses) enthält dieser Typ keine weiteren asbesthaltigen Komponenten.

FSK 3 an der Nordseite (zum Waschraum Jungen)

Beim Ausbau der FSK 3 / 3a sind die Anforderungen der TRGS 519 (insbesondere Kap. 14) zu beachten.

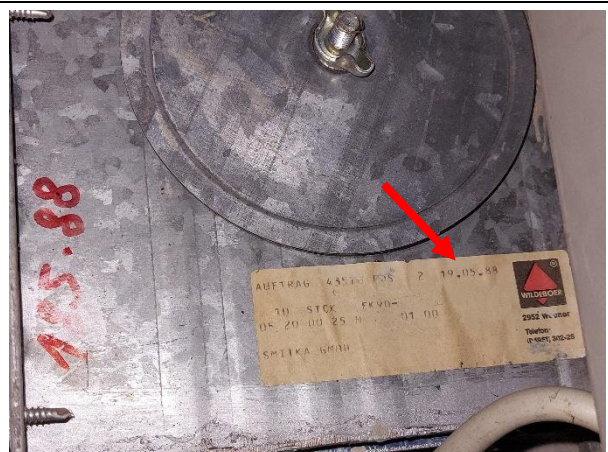
Lieferdatum 19.05.1988 - damit als asbesthaltig  
identifiziert

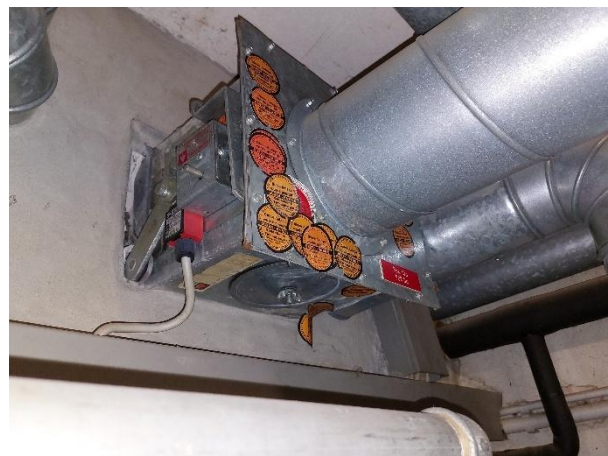
baugleiche FSK 3a an der Nordseite (zum Abstellraum)

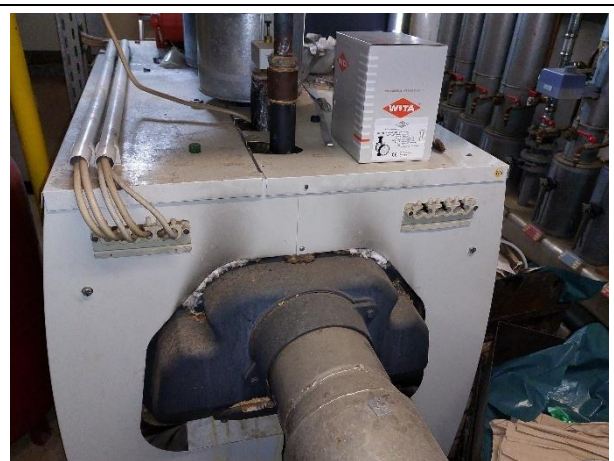
Abgasrohr aus Edelstahl, Gehäusedämmung aus KMF

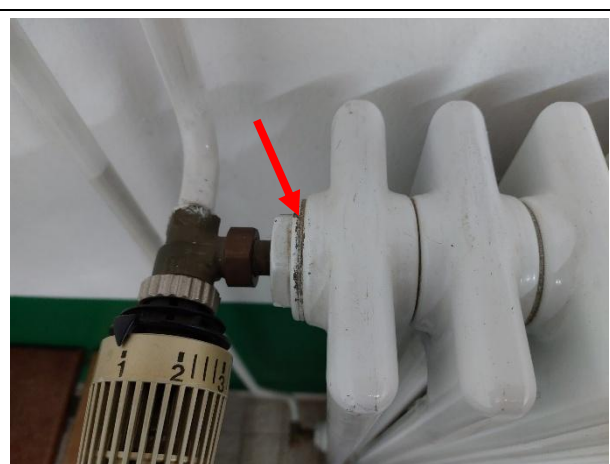
die Dichtungen sind hier asbestfrei

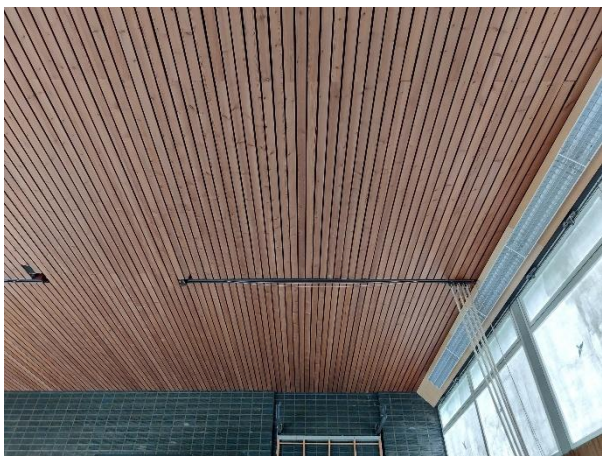
- Als Dämmauflagen auf abgehängten Holzlattendecken in der Turnhalle (vermutlich bauzeitlich → "alte" KMF). Die Holzlattendecken in den übrigen Räumen weisen i.d.R. keine Dämmauflagen auf (Ausnahme: Waschraum Jungen, hier mit einer blauen Folie als Rieselschutz → vermutlich "neue" KMF).
- Als Fassadendämmung der Turnhalle hinter Wellblechelementen (ca. 12 cm dick, zweifelsfrei "neue" KMF).
- Hinter Ziegellochsteinen an beiden Stirnseiten in der Turnhalle (ca. 4-5 cm dick → "alte" KMF).
- Hinter Holzverkleidungen an den Stahlstützen in der Turnhalle (vermutlich "alte" KMF).
- Als technische Isolierungen an Rohrleitungen und in Geräten insbesondere im Bereich des Heizungsraums (wahrscheinlich um 1990 eingebaut → "alte" KMF) sowie verdeckt liegend oberhalb abgehängter Holzlattendecken und hinter Abmauerungen (wahrscheinlich ebenfalls "alte" KMF).

KMF-Dämmung auf Holzlattendecke in der Turnhalle

Zu demontierende Mineralwollendämmungen sind in der Regel (soweit vorhanden nach einseitiger Öffnung ihrer Überdeckungen) händisch zu entnehmen und umgehend zu verpacken. Eine Verwendung schnell drehender Maschinen (Kreissäge, Flex) zum Auftrennen der Überdeckungen ist nicht zulässig. Mineralwolleprodukte dürfen nicht geworfen werden. In Kontakt mit dem Dämmstoff stehende Flächen sind nach dessen Demontage mit einem geeigneten Industriesauger (mindestens Staubklasse M) abzusaugen oder feucht aufzuwischen.

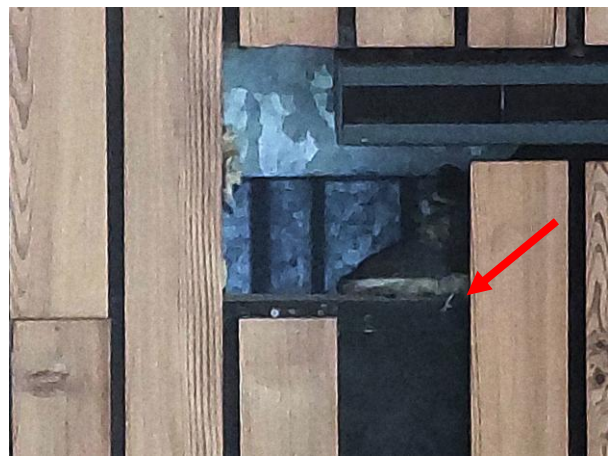
Detailansicht: filzkaschierte Dämmung auf Holzlatten unterhalb der Trapezblechdecke

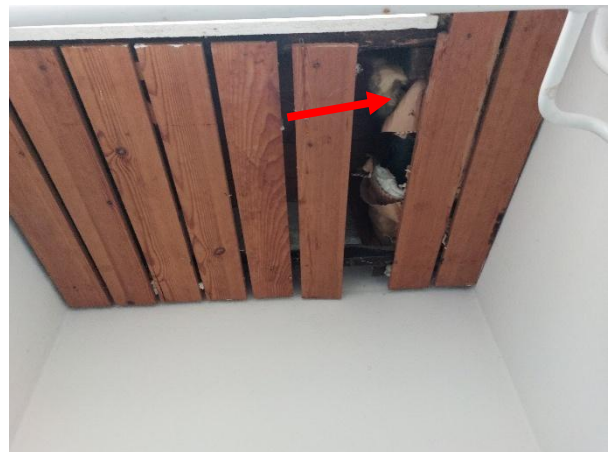
mit KMF isolierte Rohrleitung oberhalb einer abgehängten Holzdecke (WC-Raum)

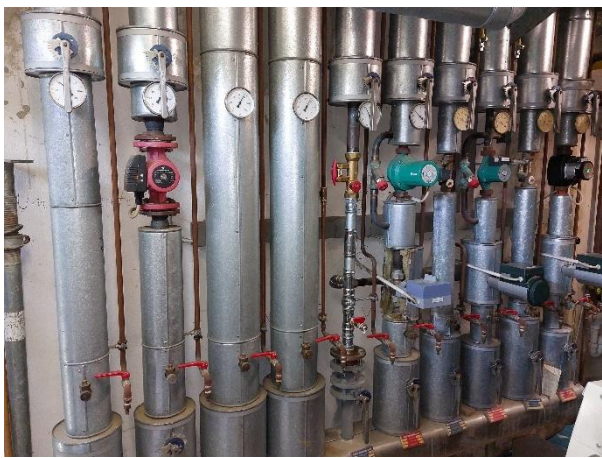
blechummantelte Mineralwolledämmungen in der Heizungszentrale

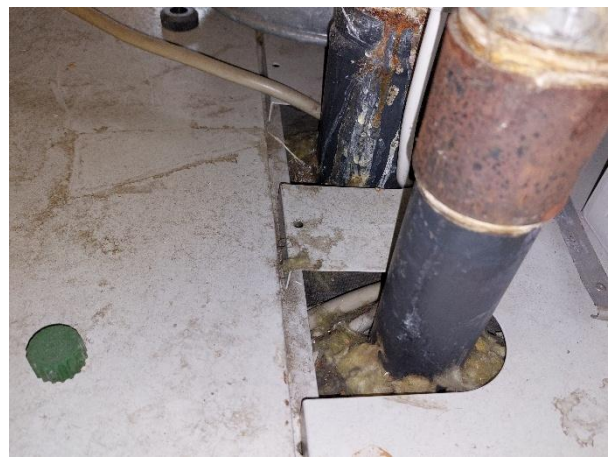
Gehäusedämmungen aus KMF (hier im Heizgerät Viessmann)

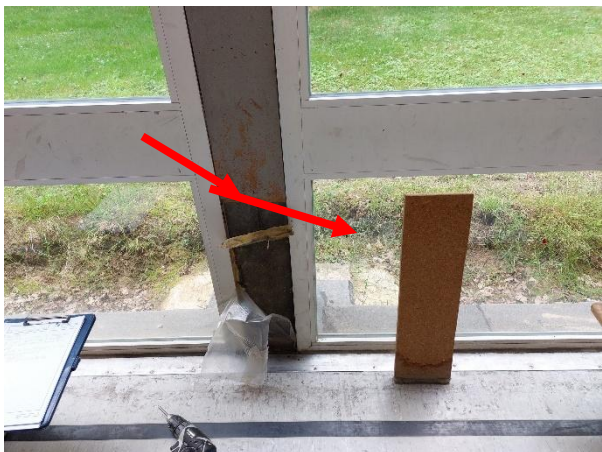
KMF hinter Holzverblendungen der Stahlstützen der Turnhalle

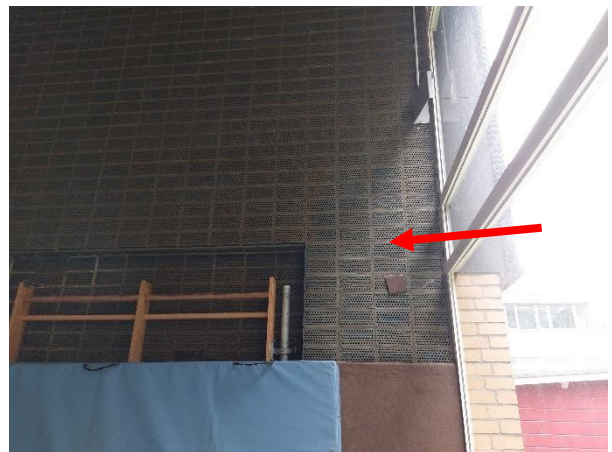
KMF hinter Ziegellochsteinen an den Stirnseiten der Turnhalle

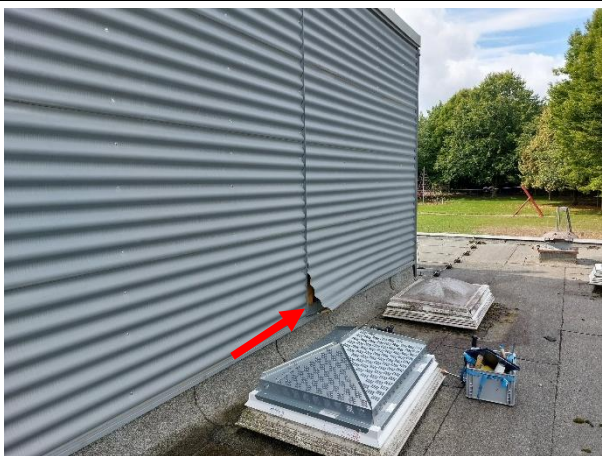
"neue" KMF hinter Wellblechverkleidung der Turnhalle

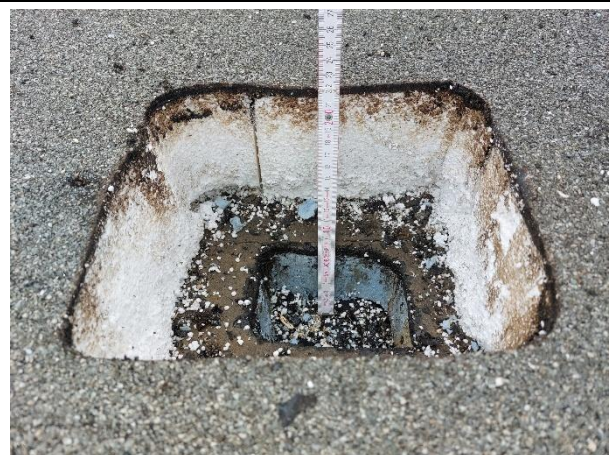
Dachaufbau mit neuerer Styropordämmung (weiß) und älterer XPS-Dämmung (hellblau)

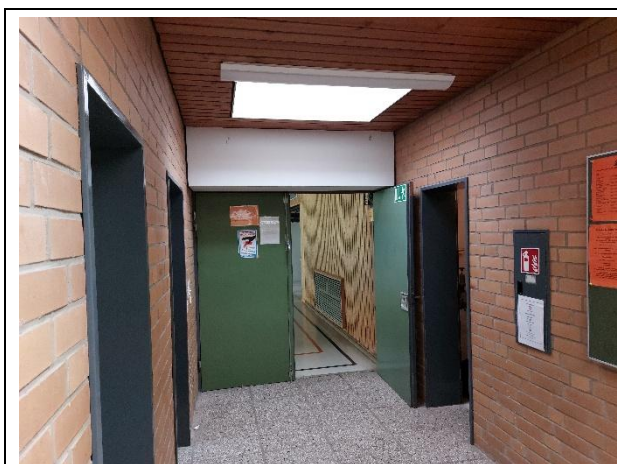
Wie der Übersicht zu entnehmen ist, wurden in einer Mischprobe der Lackierungen der augenscheinlich bauzeitlichen Türzargen PCB-Gesamtgehalte > 50 mg/kg festgestellt. In den übrigen untersuchten Materialien wurden geringere (sekundär verunreinigte) oder keine PCB nachgewiesen.

grün lackierte Türzargen an allen Nebenräumen

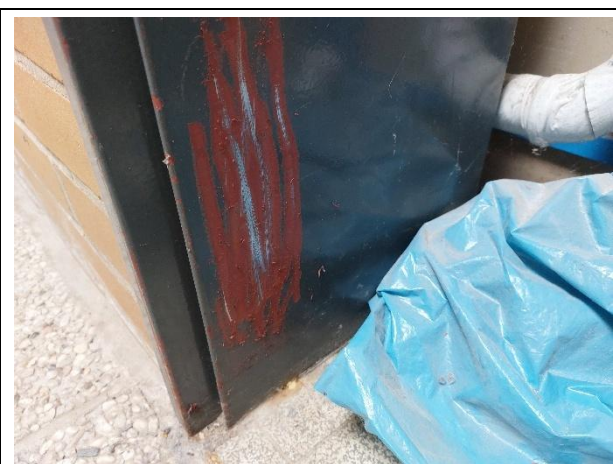
Alt- bzw. Voranstriche auf den grün lackierten Zargen

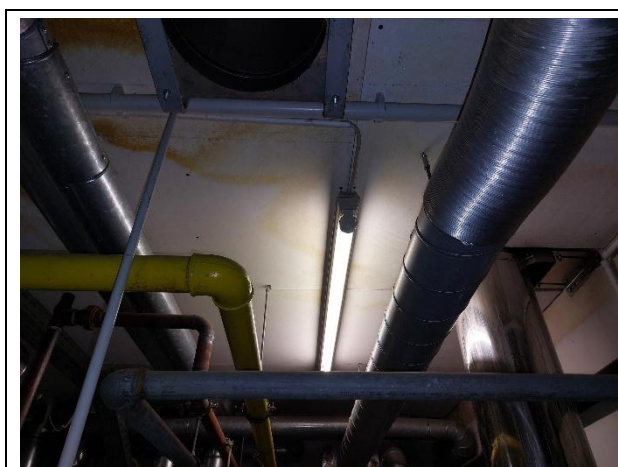
gipshaltige Brandschutzplatte an der Heizungsraumdecke

Gipshaltige Abfälle (Leichtbauplatten im Heizungsraum an der Decke und als Einhausung der FSK 1) sind gesondert auszubauen und zu entsorgen (Abfallschlüssel-Nr. 17 08 02). Gleiches gilt für ggf. anfallende Gipskartonplatten und Leichtbetonsteine.

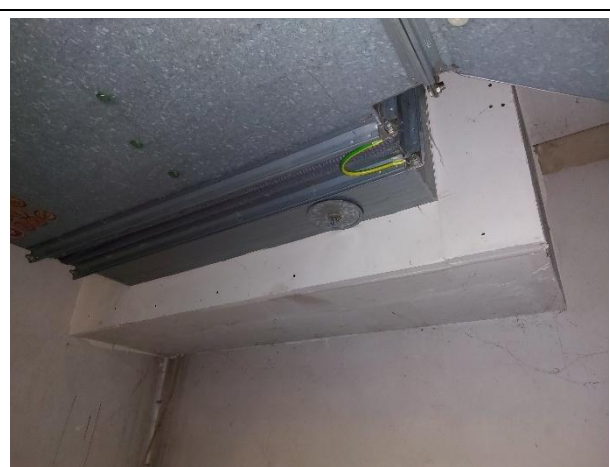
gipshaltige Brandschutzplatten an der FSK 1 (asbestfrei)
