# Gebäudeschadstoff-Kataster

**für die Gebäude auf dem Grundstück**

**Wülfermühle 1-2 in 32107 Bad Salzuflen**

| Datum | 17.10.2025 |

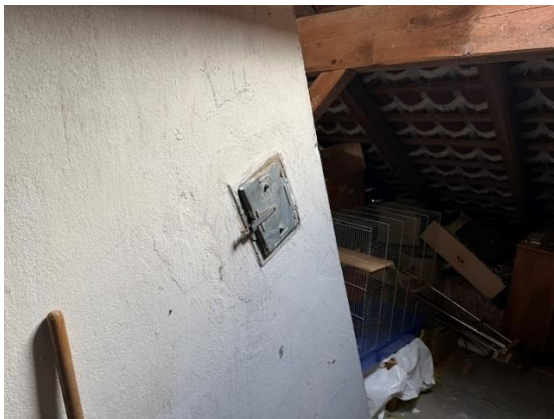
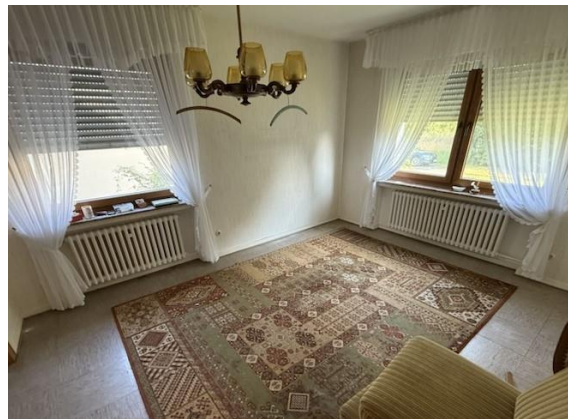
Die anderen untersuchten Proben weisen keine Asbestfasern auf, aufgrund des optischen Eindrucks ist aber mit Asbest in folgenden Materialien zu rechnen:

- Dacheindeckung Halle (Welleternit) und Schindelverkleidung
- alte Rippenheizkörper
- alte Brandschutztüren
- Dichtungen an Kamin-Revisionsklappen

Foto 16/17: Kamin-Revisionsklappe mit vermutlich Asbest-haltiger Dichtung und alte Rippenheizkörper

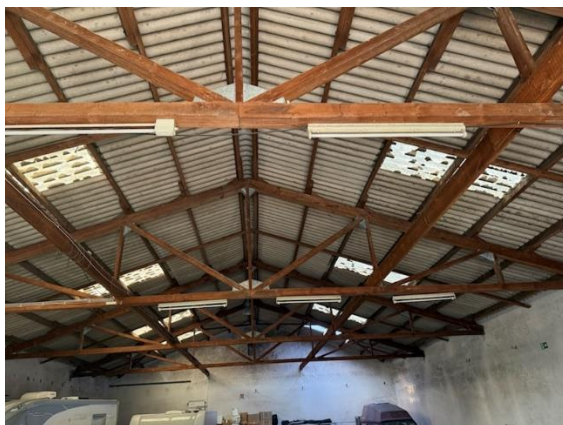
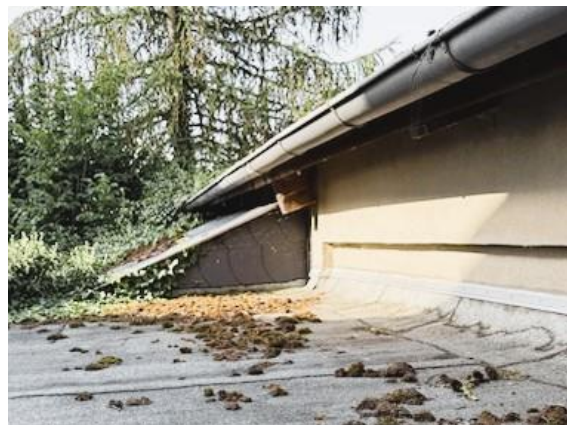
Foto 24/25: Welleternit-Eindeckung der Halle und Schindelverkleidung im Bereich der Garagen

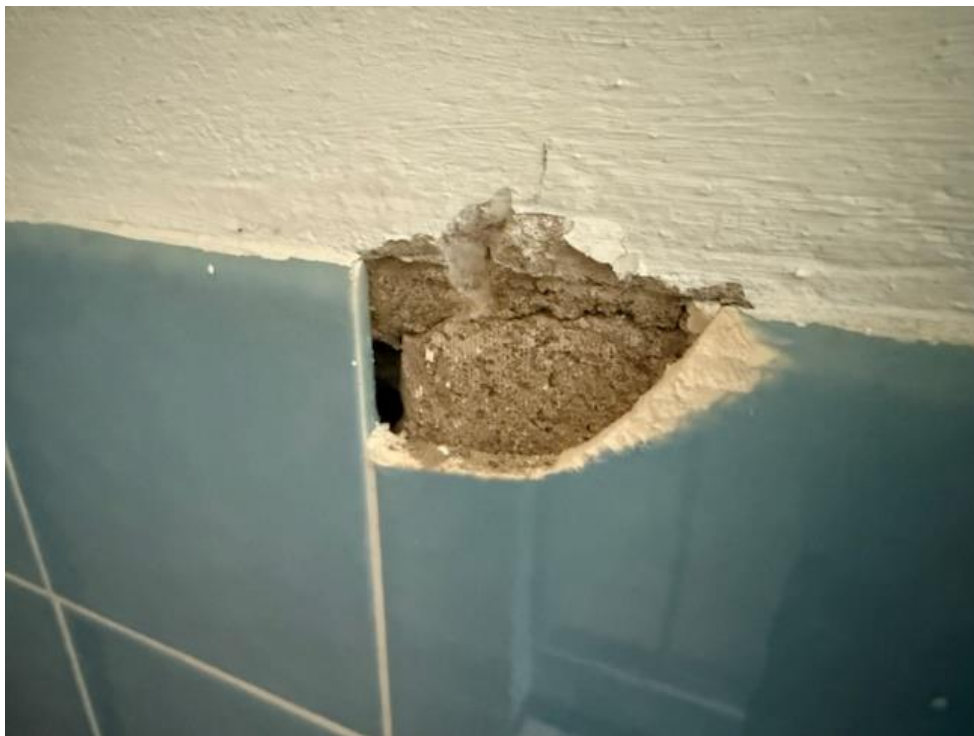
Die Fliesenspiegel von Sanitärbereichen, in denen kein Fliesenkleber beprobt und untersucht wurde, sind jeweils in einem Mörtelbett verlegt, so dass hier keine Problematik durch potenziell Asbest-haltige Fliesenkleber gegeben ist.

Foto 9: Fliese im Mörtelbett ohne Kleber

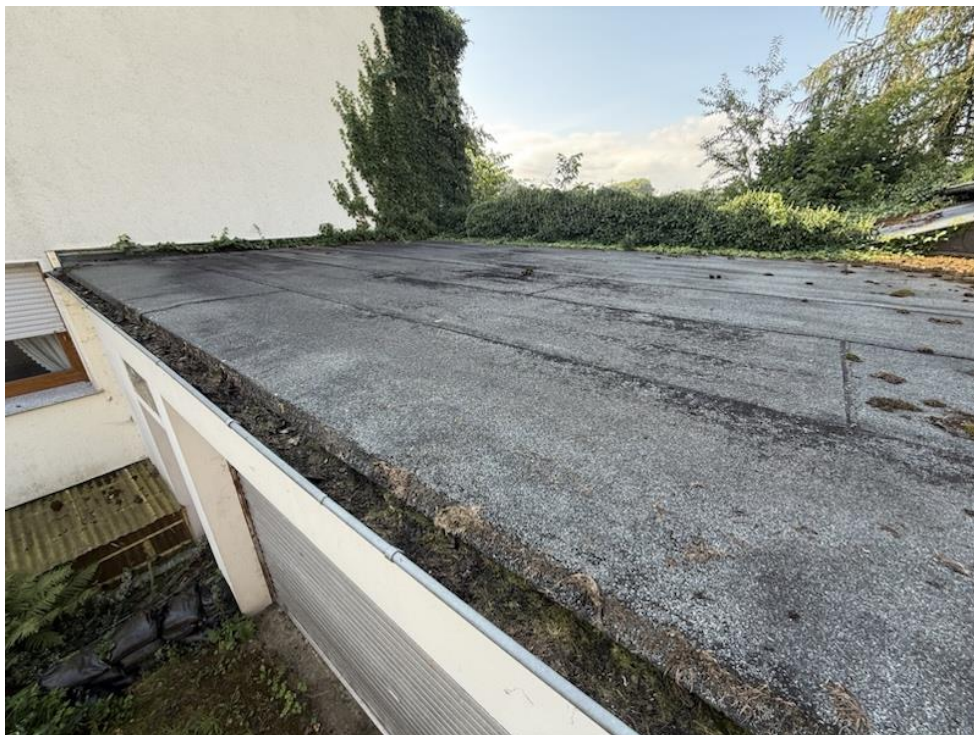
Die Dacheindeckungen des Garagen-Zwischenbaus besteht aus einer mehrlagigen Dachpappe auf Holzbrettern. Die Probe P 8 weist für dieses Material mit 9,4 mg/kg PAK eine geringe Konzentration dieses Schadstoffes auf, so dass auch die Dachpappe als bituminös einzustufen ist.

Foto 9: Mehrlagige Dachpappe auf dem Dach der Garage

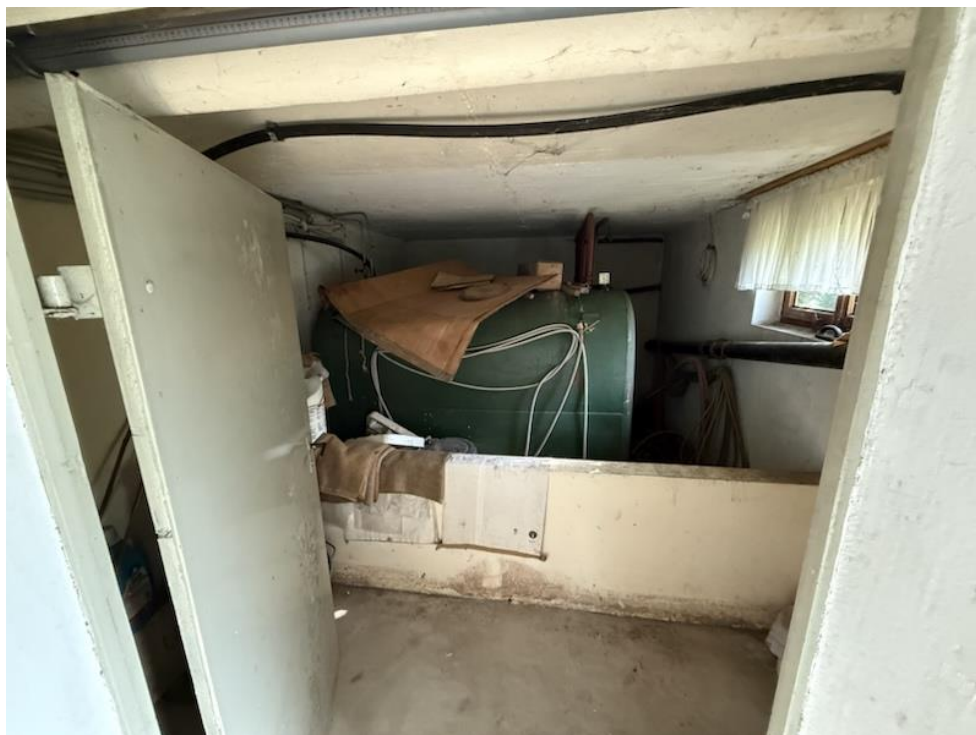
Neben den bituminösen Dachpappen zeigt sich im Heizungskeller des Wohnhauses in direktem Umfeld zudem Öltank ein deutlich wahrnehmbarer MKW-Geruch. Sollte nach Ausbau des Öltanks eine Beaufschlagung der mineralischen Bausubstanz in diesem Bereich festgestellt werden, so sind diese Massen separat zu halten und Rückbau-begleitend einer abfallrechtlichen Bewertung zu unterziehen.

Foto 9: Heizungskeller mit Öltank

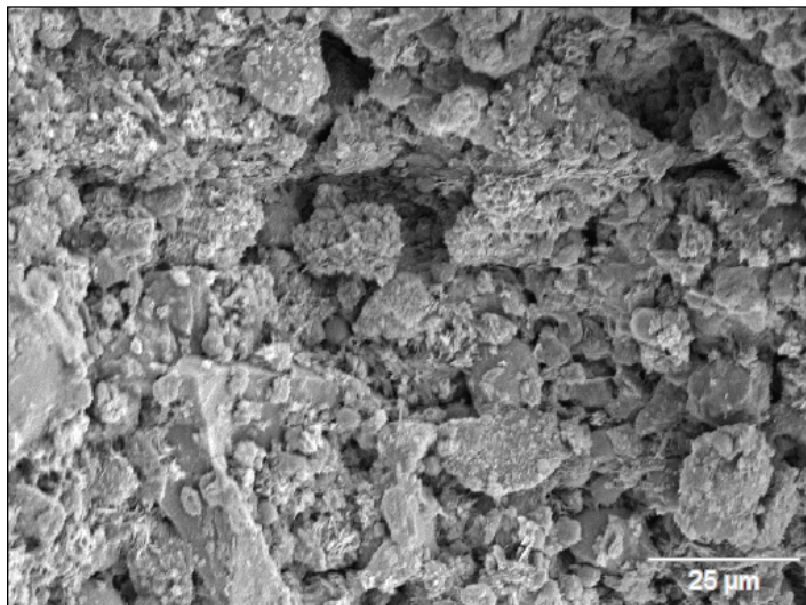
Abb. 1: ACB 180895BS25

(b) *Stoffbestand:*  
Baustoff ohne Fasern (Abb. 1)

⇒ **keine Asbestfasern, keine KMF nachweisbar (Gehalt < NWG)**

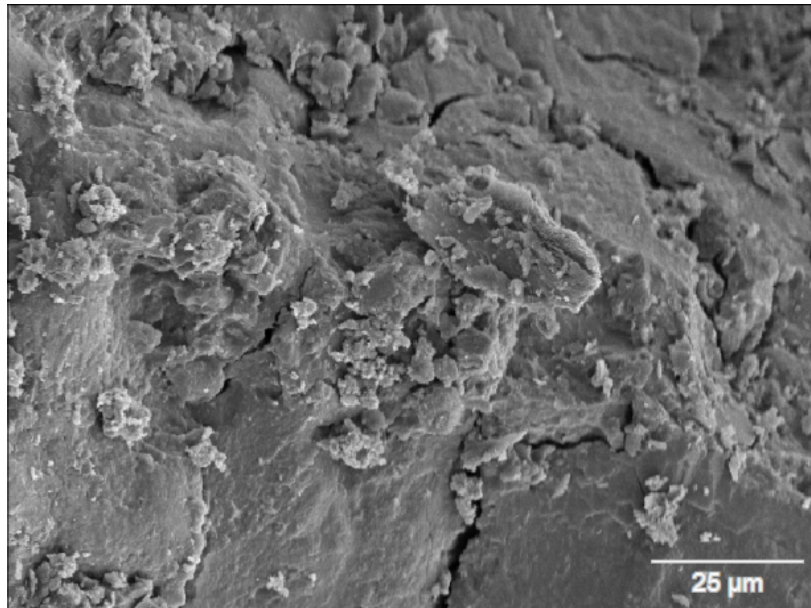
Abb. 2: ACB 180896BS25

(b) *Stoffbestand:*  
Baustoff ohne Fasern (Abb. 2)

⇒ **keine Asbestfasern, keine KMF nachweisbar (Gehalt < NWG)**

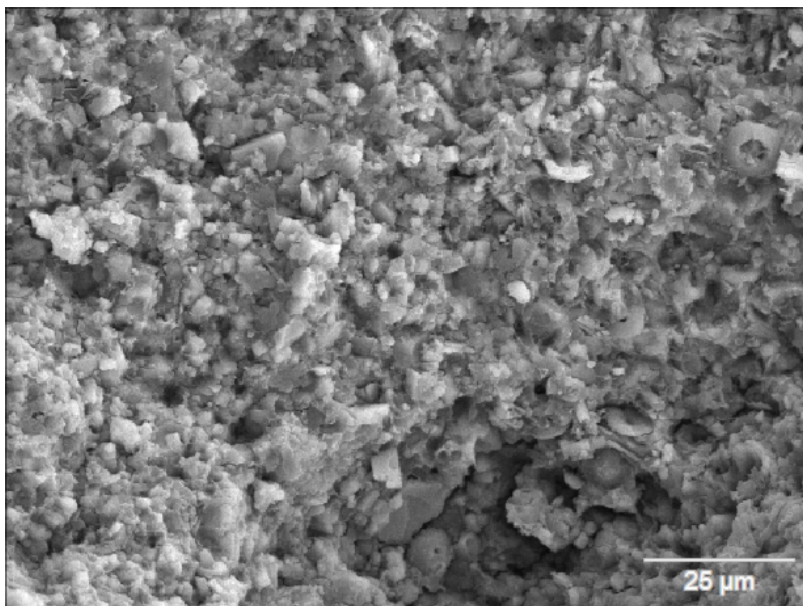
Abb. 3: ACB 180902BS25

(b) *Stoffbestand:*  
Kunststoff mit anorganischen Füllstoffen ohne Fasern (Abb. 3)

⇒ **keine Asbestfasern, keine KMF nachweisbar (Gehalt < NWG)**
