Projektnummer: 25-0254

**Irmela-Wendt-Schule**  
**Krentruper Str. 15**  
**32791 Lage-Pottenhausen**  
*- Gebäudeschadstoffuntersuchungen -*

Auftraggeber: Kreis Lippe  
Felix-Fechenbach-Straße 5  
32756 Detmold

Detmold, im Oktober 2025

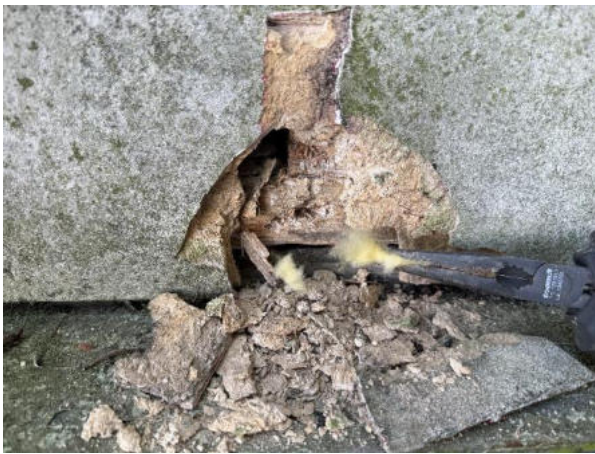
Die Fassade des Pavillons besteht aus KMF-gedämmten Holzfaserplatten

Abbildung 18: Pavillon: Holzzement-Fassadenplatten, KMF-gedämmt.

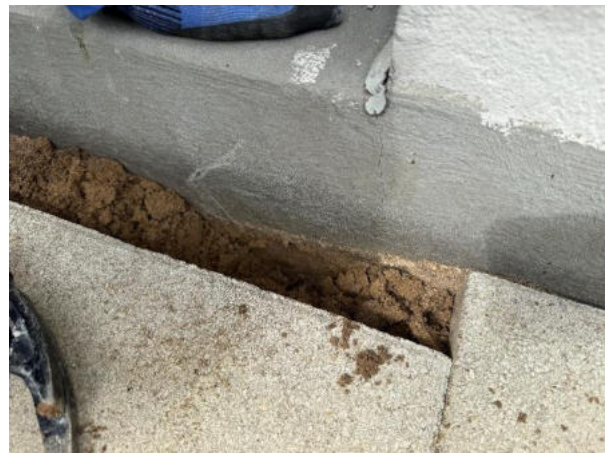
Eine Fassadenöffnung am Schulgebäude fand nicht statt, um die Gebäudesubstanz nicht zu schädigen. Ein Schwarzanstrich der erdberührten Bauteile wurde nicht festgestellt.

Abbildung 19: Altbau Schule: Sockelbereich Fassade ohne Schwarzanstrich.

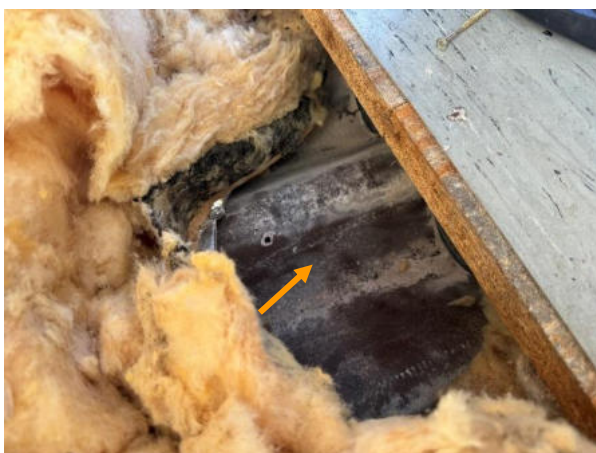
| Probenbezeichnung | Ort der Probenahme<br>Material | Analytik auf | Ergebnis |
|---|---|---|---|
| P Wellplatte Fußboden | Pavillon Eingangsbereich<br>Faserzement | Asbest (NWG 1<br>Masse-%) | 5-20 Masse-% Chrysotil-<br>Asbest |

Abbildung 26: Faserzementplatte Fußbodenaufbau Pavillon

Laut der durchgeführten Untersuchung handelt es sich bei der Wellplattenlage des Pavillons um ein festgebundenes Asbestzement-Produkt

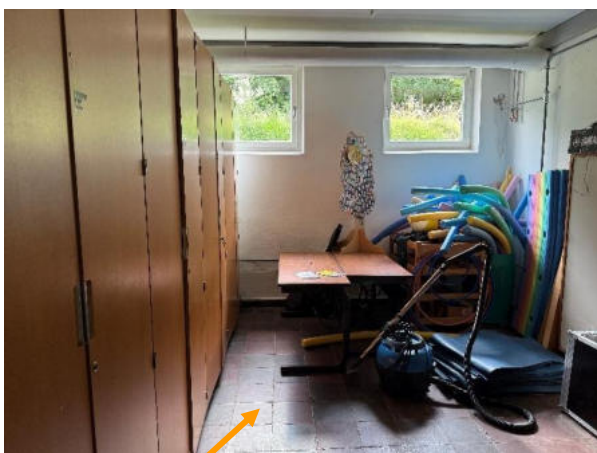
| Probenbezeichnung | Ort der Probenahme<br>Material | Analytik auf | Ergebnis |
|---|---|---|---|
| A, KG Gussasphalt | Altbau Schule, Keller Musikraumlager Fußboden<br>Mineralische Bausubstanz | Asbest in Dachpappe (NWG 0,001 Masse-%)<br>PAK (EPA) | Kein Asbest nachgewiesen.<br><br>21,73 mg/kg PAK n. EPA |

In Bezug auf Asbest sind keine Maßnahmen erforderlich. Der Gussasphalt weist jedoch 21,73 mg/kg PAK n. EPA auf und überschreitet damit die Grenzwerte der EBV für RC-3 Material. Sofern im Rahmen der Umbauarbeiten Arbeiten am Gussasphalt des Fußbodens erforderlich sind, ist dieser zu separieren und unter Abfallschlüssel 17 03 02 zu entsorgen. Im Bestand sind keine Maßnahmen erforderlich.

Abbildung 26: Gussasphalt Kellergeschoss

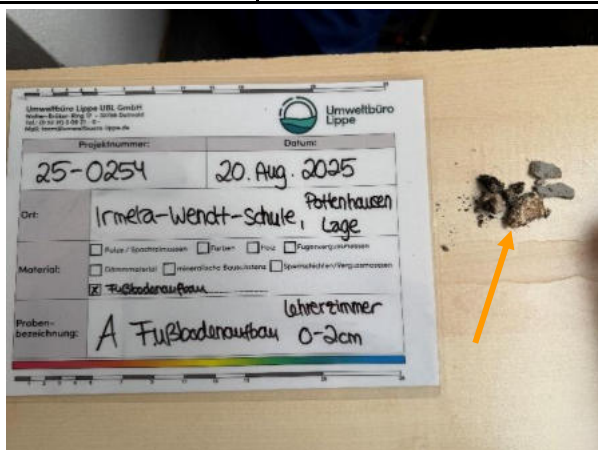
| Probenbezeichnung | Ort der Probenahme<br>Material | Analytik auf | Ergebnis |
|---|---|---|---|
| A Fußbodenaufbau Lehrerzimmer 0-2 cm | Altbau Schule, Lehrerzimmer Fußboden<br>Fußbodenaufbau | Asbest (NWG 0,1 Masse-%) | Kein Asbest nachgewiesen |

Abbildung 27: Beprobtes Material Fußbodenaufbau Lehrerzimmer.

In Bezug auf Asbest sind keine Maßnahmen erforderlich. Sollten im Zuge der Umbaumaßnahmen Arbeiten am Fußbodenaufbau erfolgen, ist das Material zu separieren und als A IV Holz zu entsorgen (Abfallschlüssel 17 02 04\*)

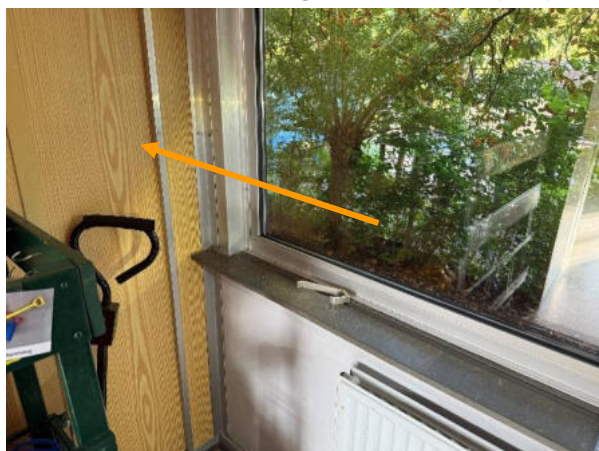
| Probenbezeichnung | Ort der Probenahme<br>Material | Analytik auf | Ergebnis |
|---|---|---|---|
| P Spanplatte innen | Pavillon Innenwände<br>Holz | PCB | keine PCB nachgewiesen |

Abbildung 28: Spanplatte Innenwand Pavillon

Es wurde kein PCB nachgewiesen. Die Spanplatten sind als A IV-Holz abzufahren.

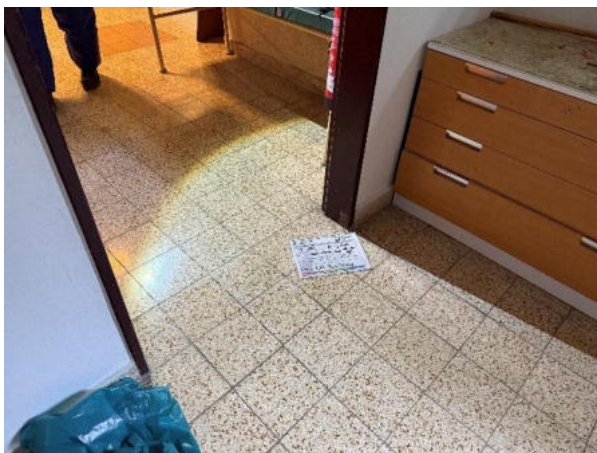
In der untersuchten Farbe der Zargen wurde eine Konzentration von 6,5 mg/kg PCB<sub>ges.</sub> nachgewiesen.

Aufgrund der festgestellten Gehalte an PCB ist der verwendete Farbanstrich nicht als "Primärquelle" (> 1.000 mg/kg PCB<sub>gesamt</sub>) einzustufen.

Abbildung 31: Keller: gestrichene Türzargen.

Sofern die Türzargen im Zuge des Umbaus ausgebaut werden, können diese als Altmetall verwertet werden.

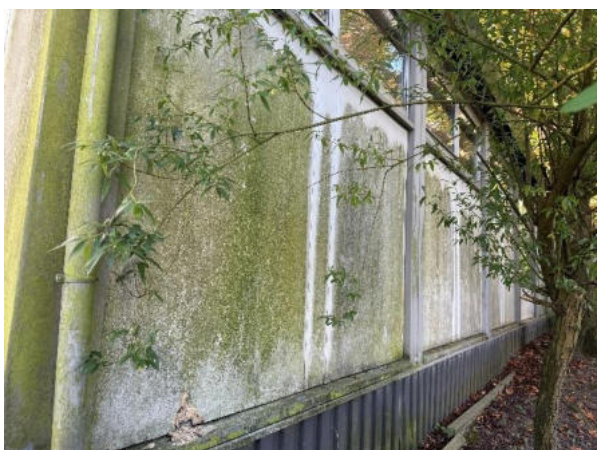
| Probenbezeichnung | Ort der Probenahme<br>Material | Analytik auf | Ergebnis |
|---|---|---|---|
| P Fassadenplatte | Pavillon Fassade<br>Holzzementplatte | Asbest (NWG 1<br>Masse-%) | Kein Asbest nachgewiesen |

Abbildung 29: Fassadenplatten Pavillon-Rückseite

Maßnahmen in Bezug auf Asbest sind nicht erforderlich. Die Fassadenplatten sind zu separieren und als A-IV Holz zu entsorgen (Abfallschlüssel 17 02 04\*).

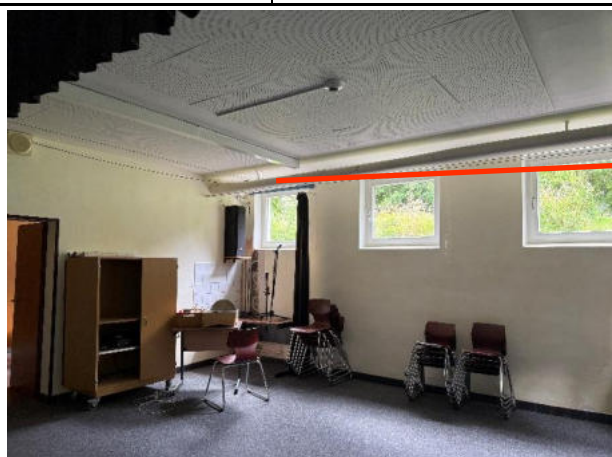
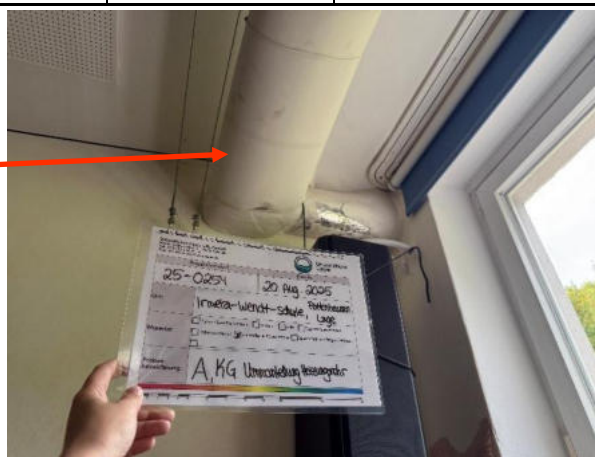
| Probenbezeichnung | Ort der Probenahme<br>Material | Analytik auf | Ergebnis |
|---|---|---|---|
| A, KG Ummantelung<br>Heizungsrohr | Altbau Schule, Keller Heizungsrohr<br>Mineralische Bausubstanz | Asbest (NWG 1<br>Masse-%) | Kein Asbest nachgewiesen |

Abbildung 32: Keller Musikraum mit Heizungsrohr an der Decke.

Abbildung 33: Detailansicht Heizungsrohr mit Ummantelung.

Maßnahmen in Bezug auf Asbest sind nicht erforderlich. Bei dem Material handelt es sich nach gutachterlicher Einschätzung um ein gipshaltiges Material. Dieses ist zu separieren und unter Abfallschlüssel 17 08 02 zu entsorgen.

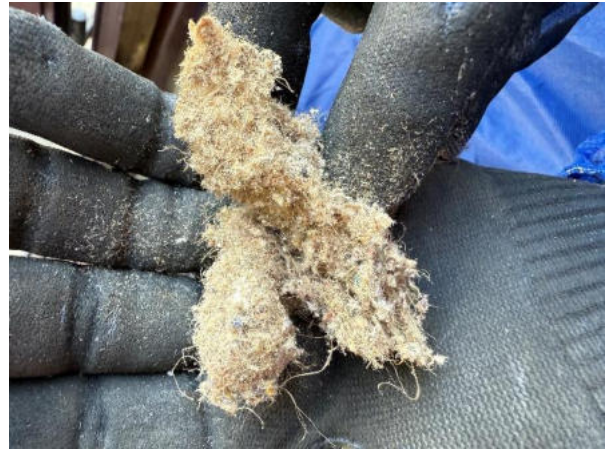
Abbildung 35: Detailansicht der Zelluloseflocken.

Im Vorfeld der Dachöffnung sind die Zelluloseflocken zu separieren. Sie können unter Abfallschlüssel 17 06 04 entsorgt werden. Alternativ ist eine Wiederverwendung im Neubau zu prüfen.

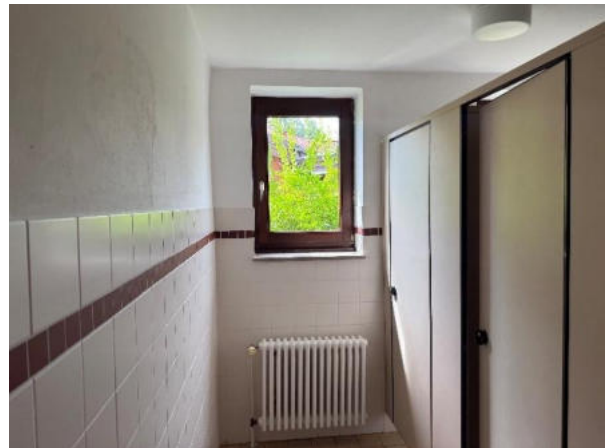
Abbildung 37: Rippenheizkörper in der Toilette im Zwischentrakt.

Nach gutachterlicher Einstufung enthalten die im Gebäude vorhandenen Rippenheizkörper eine asbesthaltige Flachdichtung als Trennschicht zwischen den Segmenten. Wir empfehlen die Rippenheizkörper im Rahmen von Renovierungsarbeiten des Gebäudes zerstörungsfrei auszubauen und einer ordnungsgemäßen Entsorgung (Abfallschlüssel 17 06 05\*) zuzuführen. Sollten die Rippenheizkörper erhalten bleiben, sind keine Maßnahmen erforderlich.

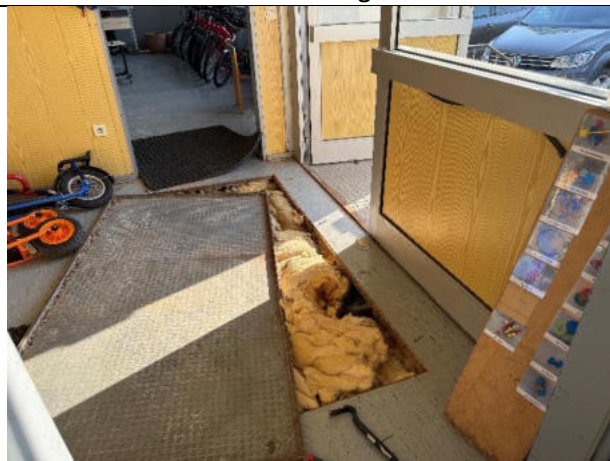
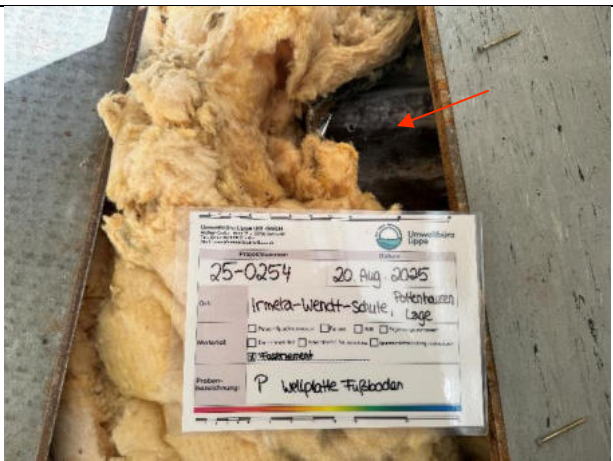
| <b>Probenahmedetails:</b> | Die Vertiefung der Fußmatte wurde abgeschraubt und die Unterbodendämmung zur Seite gedrückt. Darunter findet sich eine Wellplatte.<br><br>Beprobung durch Abstemmen eines Teilstücks. | | |
