**Kanalsanierung Innenstadt Lage – 2. BA – Abschnitt Lange Straße  
Fotodokumentation – Anlage zur Ausschreibung**

**Abschnitt „Lange Straße“**

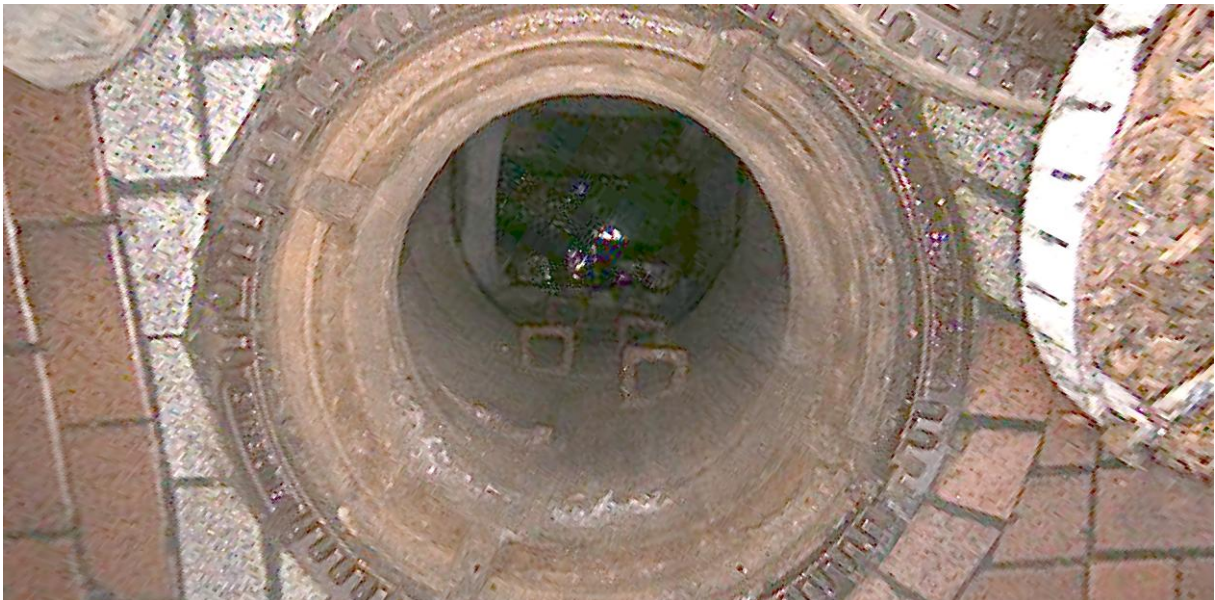
Schacht 8561 3490 mit Zulauf DN 400

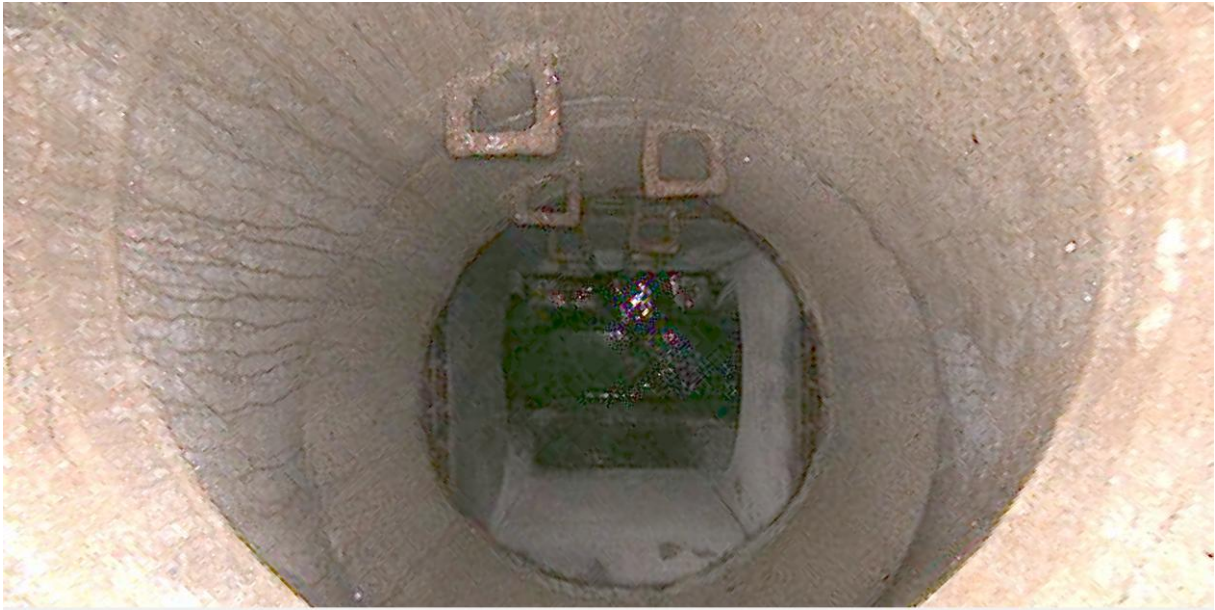
Schacht 8561 3490 mit Zulauf DN 400

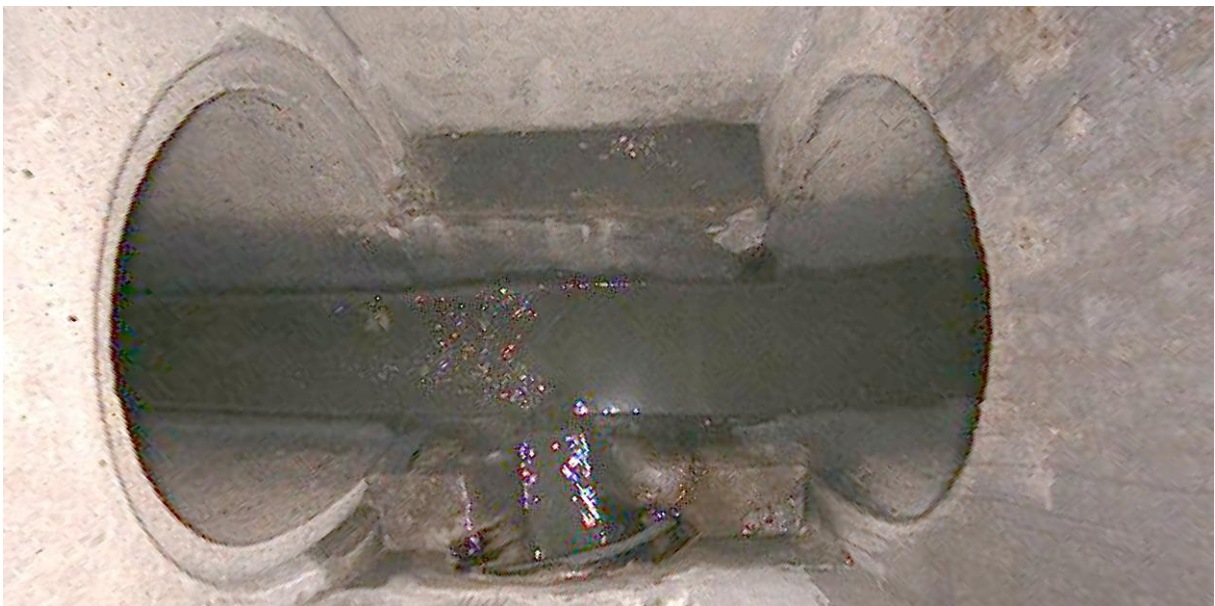
Schacht 8561 3490 mit Zulauf DN 400

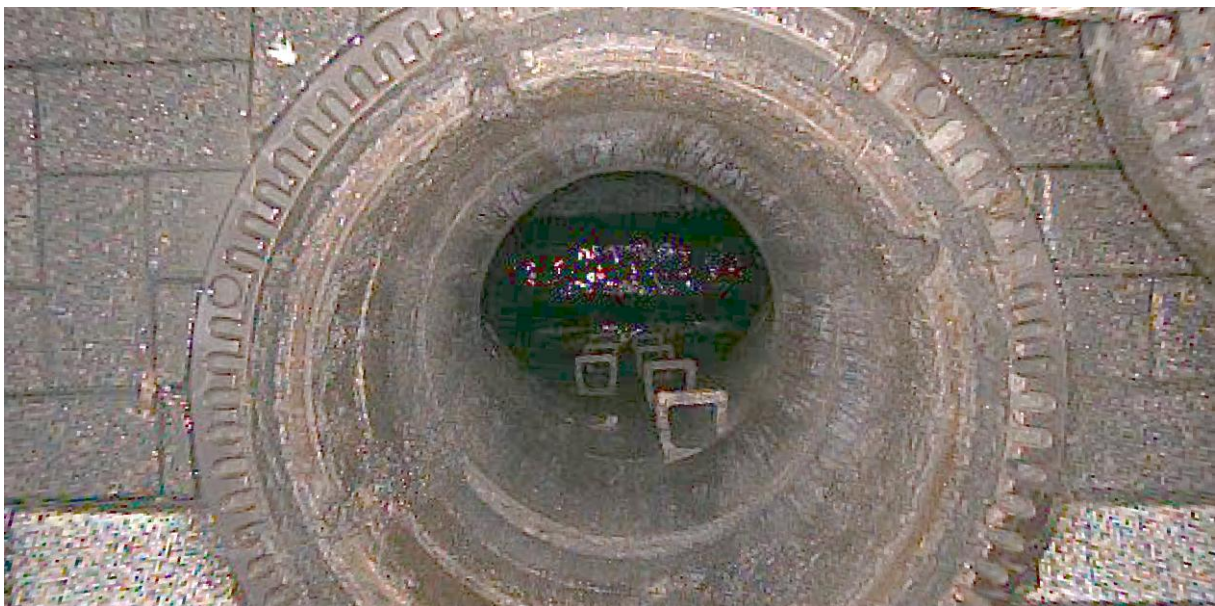
Schacht 8561 3574 mit Zulauf DN 150 PP

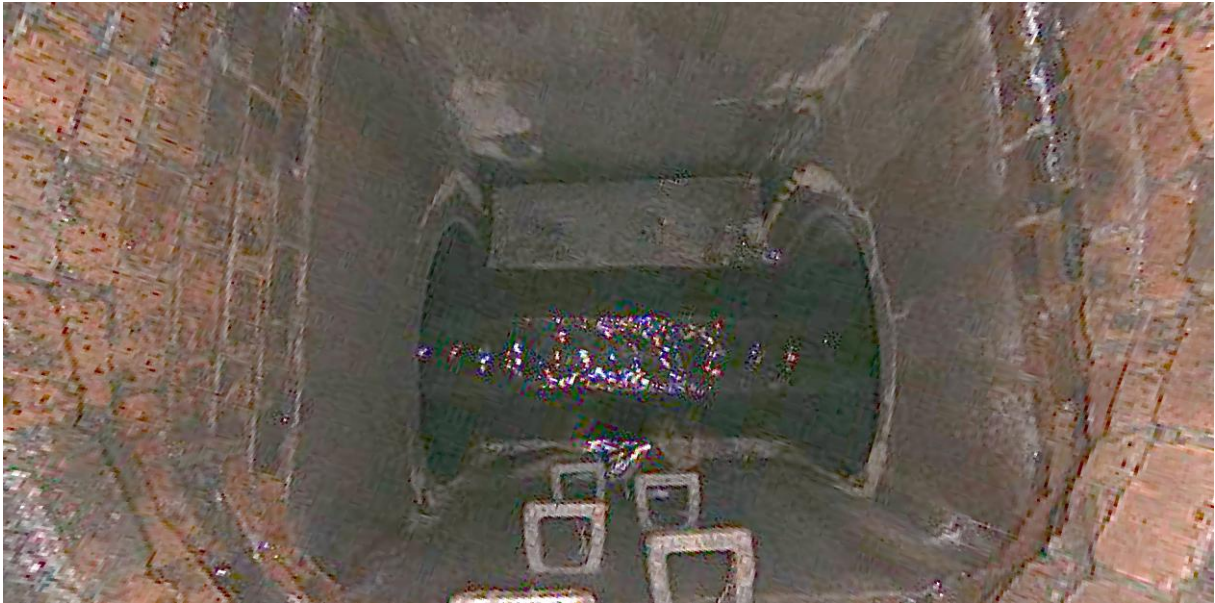
Schacht 8561 3574 mit Zulauf DN 150 PP

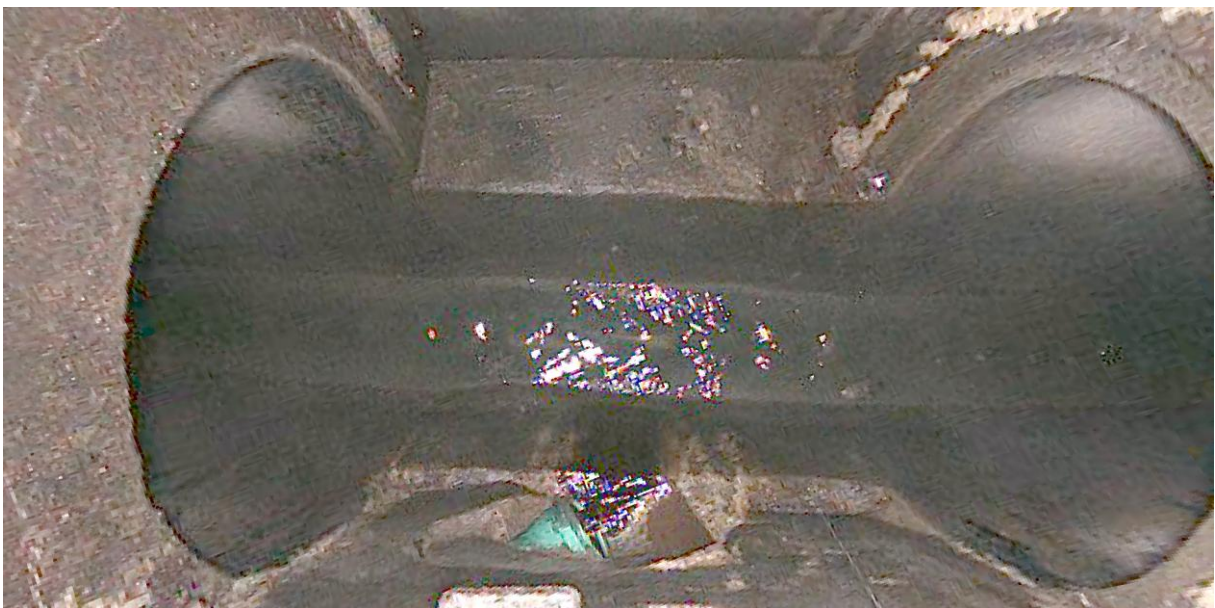
Schacht 8561 3574 mit Zulauf DN 150 PP

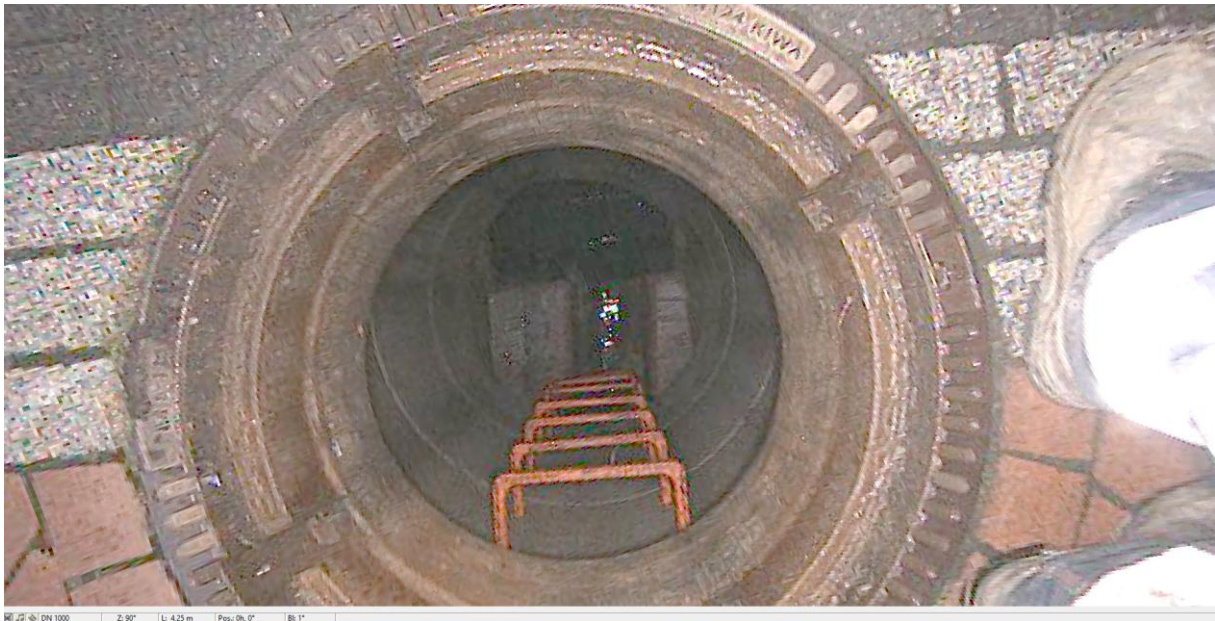
Schacht 8561 3575 mit Zulauf DN 400

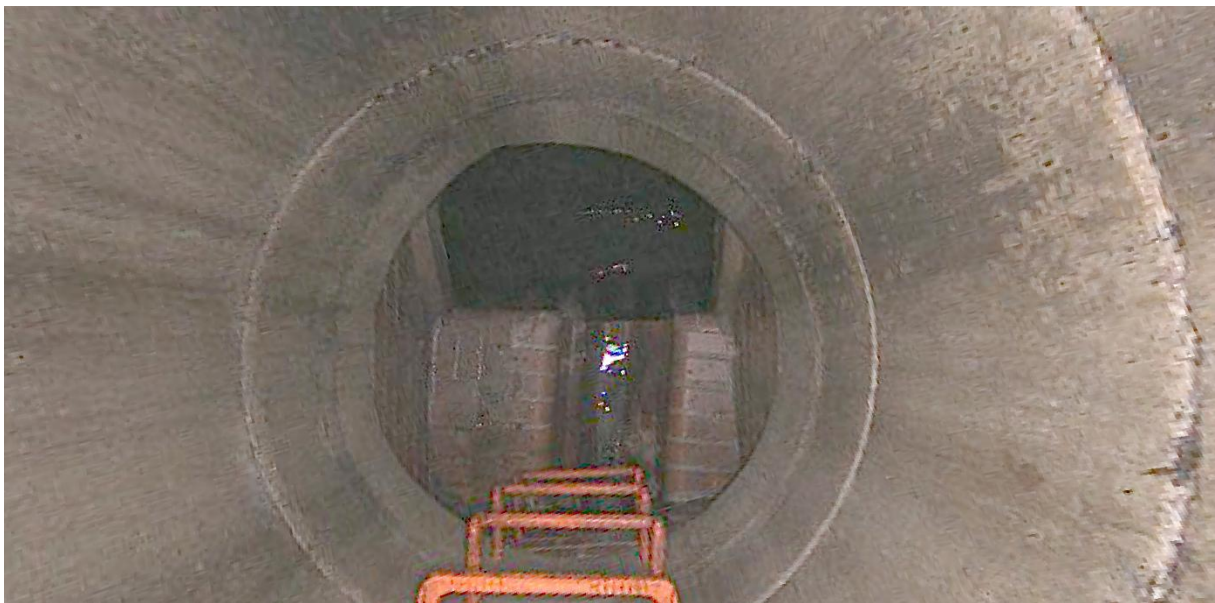
Schacht 8561 3575 mit Zulauf DN 400

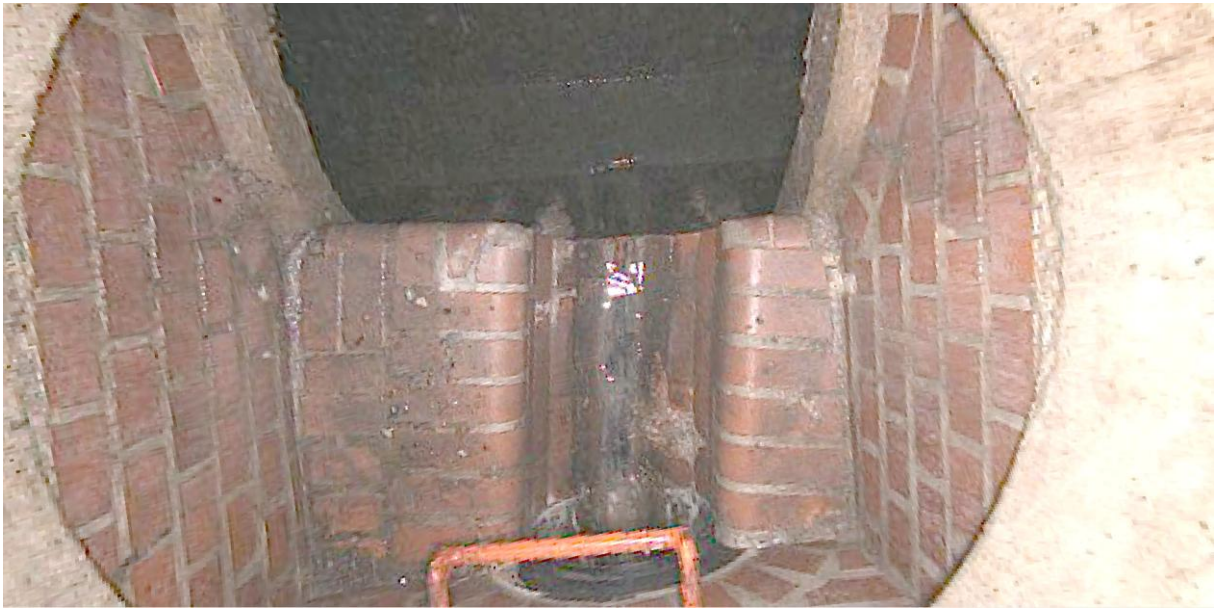
Schacht 8561 3575 mit Zulauf DN 400

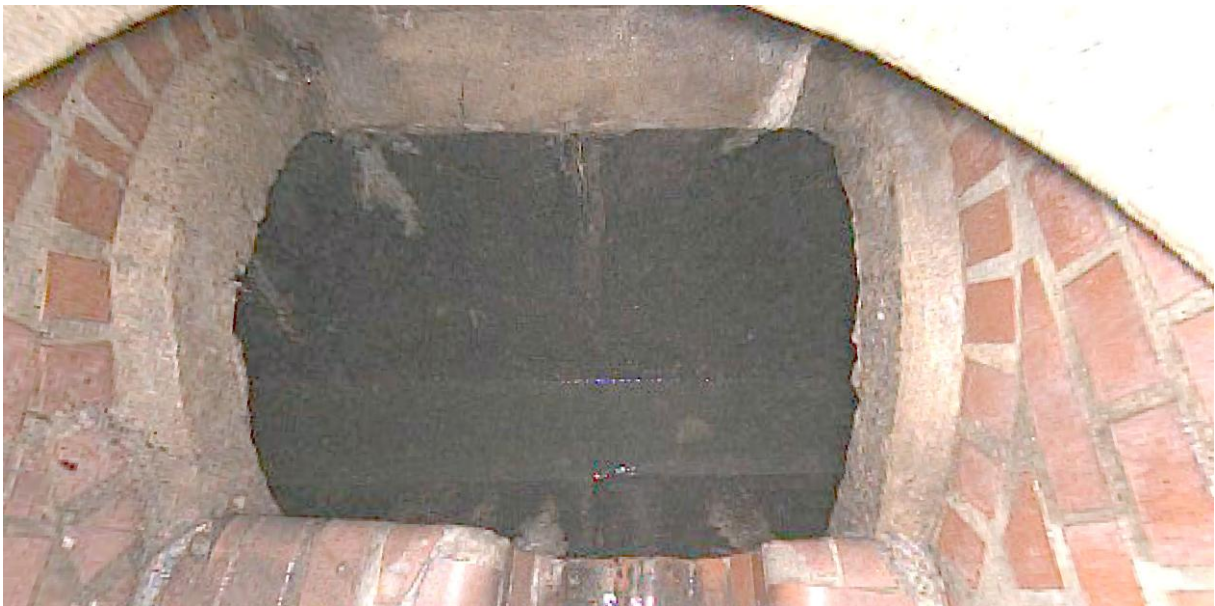
Schacht 8561 3575 mit Zulauf DN 400

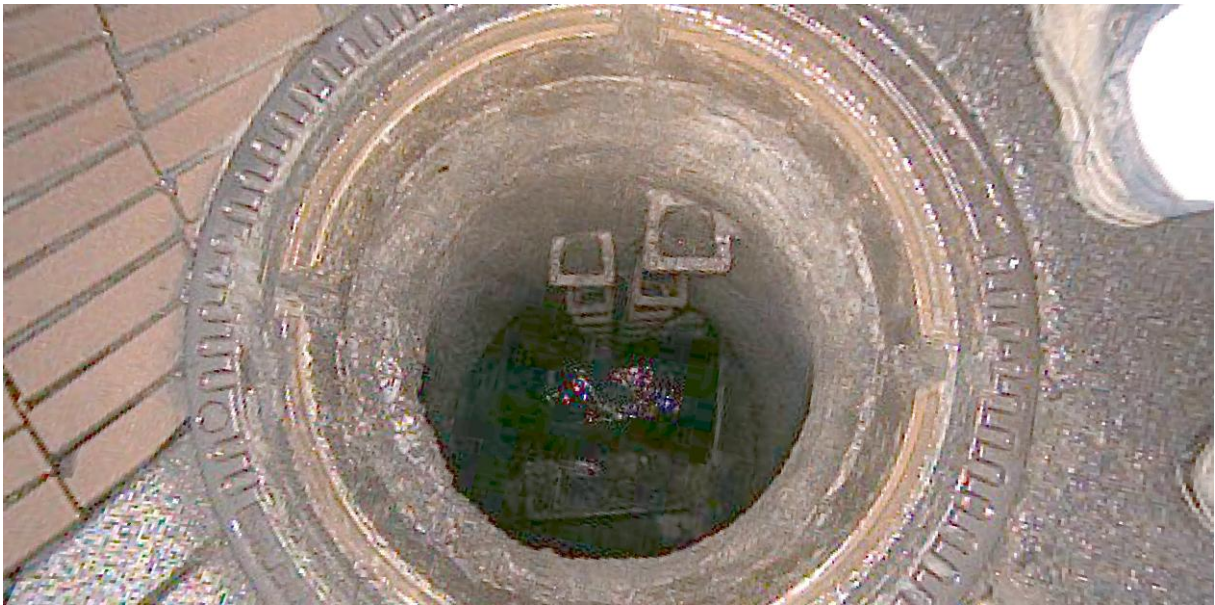
Schacht 8561 3578 mit Zulauf DN 300

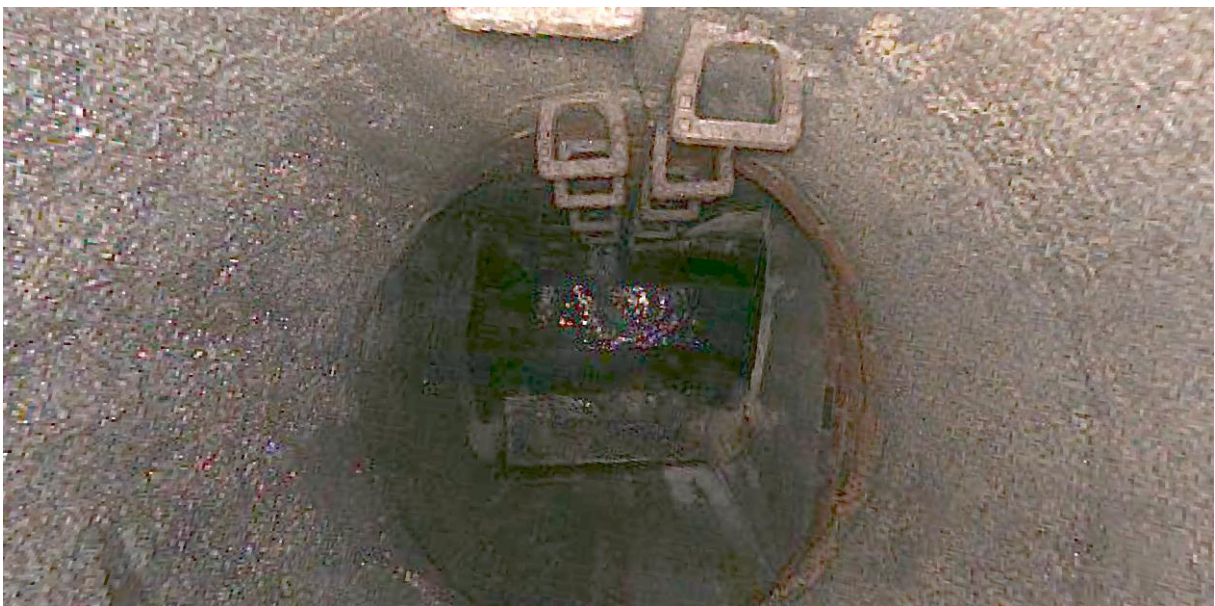
Schacht 8561 3578 mit Zulauf DN 300

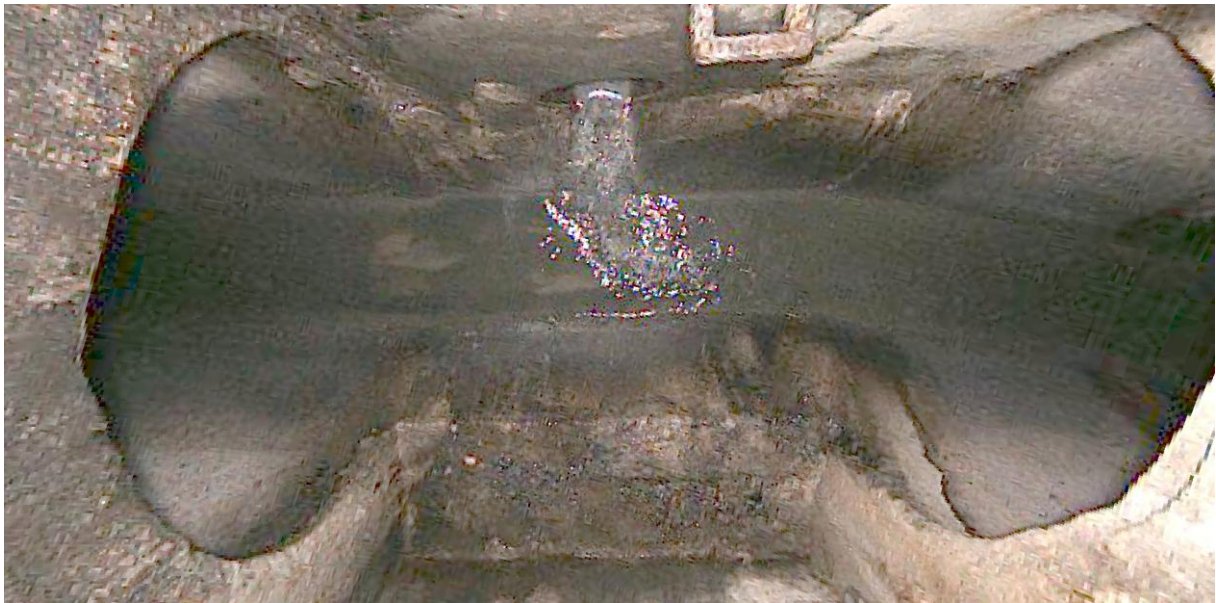
Schacht 8561 3578 mit Zulauf DN 300

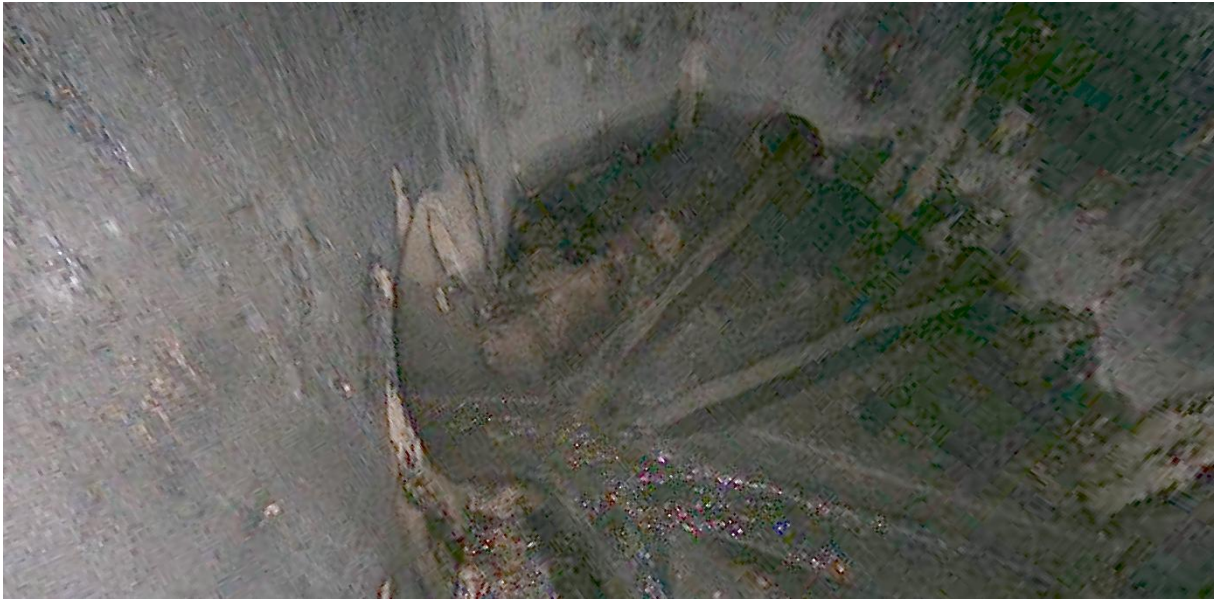
Schacht 8661 3024 – Ablauf – Zulauf DN 400 / DN 300 / Ei 800/1200 / DN 500

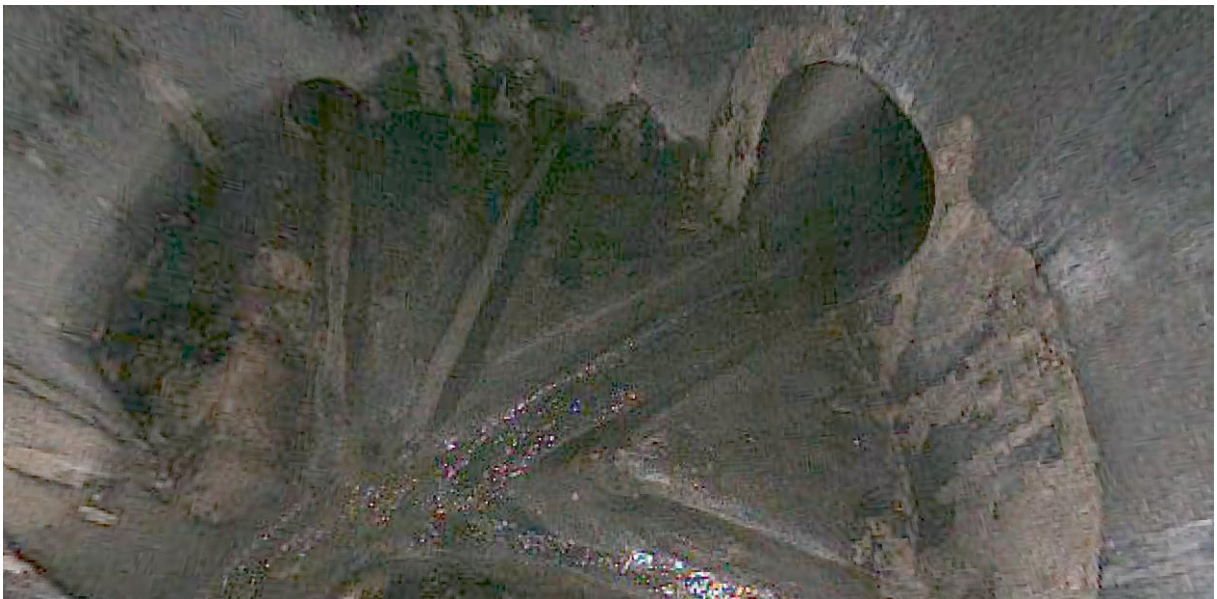
Schacht 8661 3024 – Ablauf – Zulauf DN 400 / DN 300 / Ei 800/1200 / DN 500

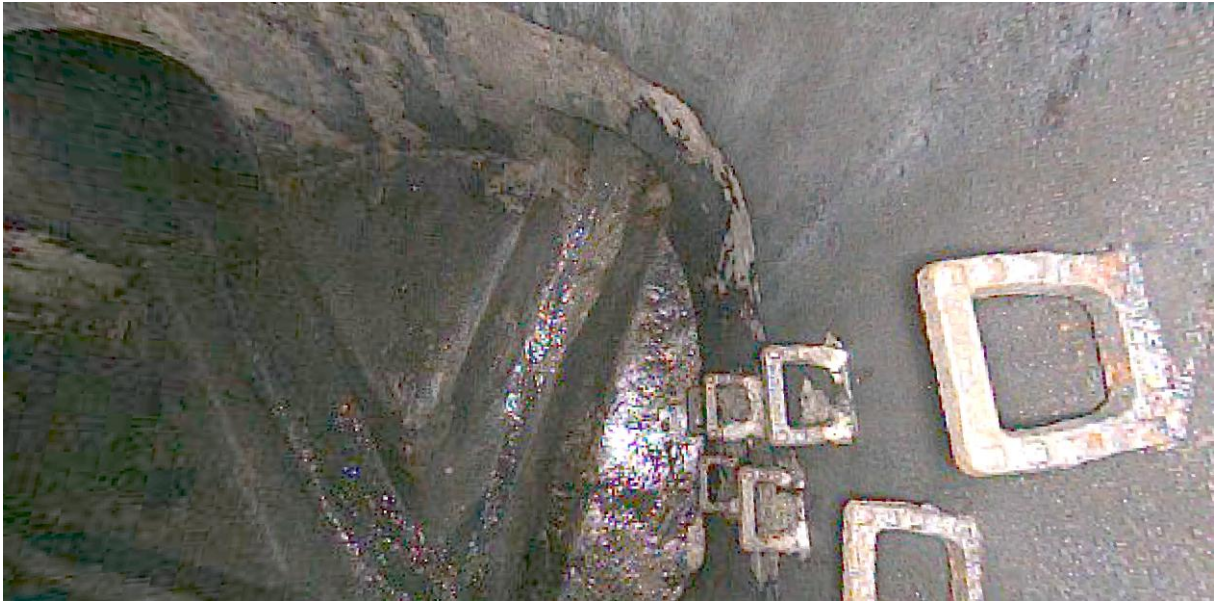
Schacht 8661 3024 – Zulauf Ei 800/1200 / DN 500

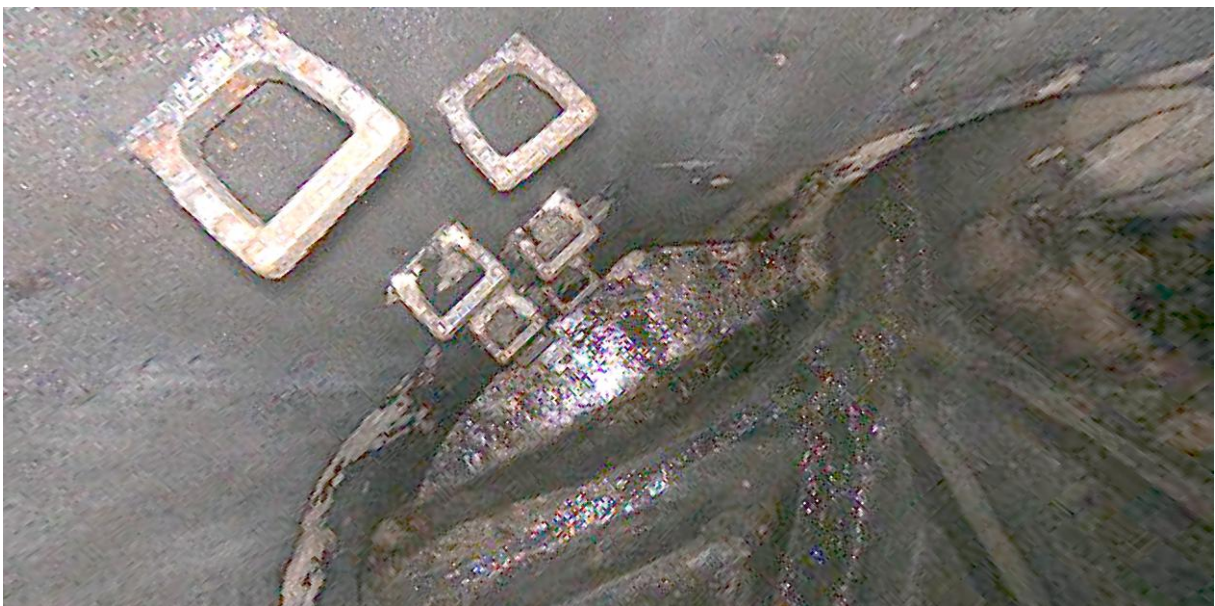
Schacht 8661 3024 – Zulauf DN 500 / Ablauf Ei 900/1350
