# L 712, Ortsdurchfahrt Istrup

## Stadt Blomberg

Erfassung und fachliche Bewertung zum Zustand der Nebenanlagen

Melle, im Juli 2024

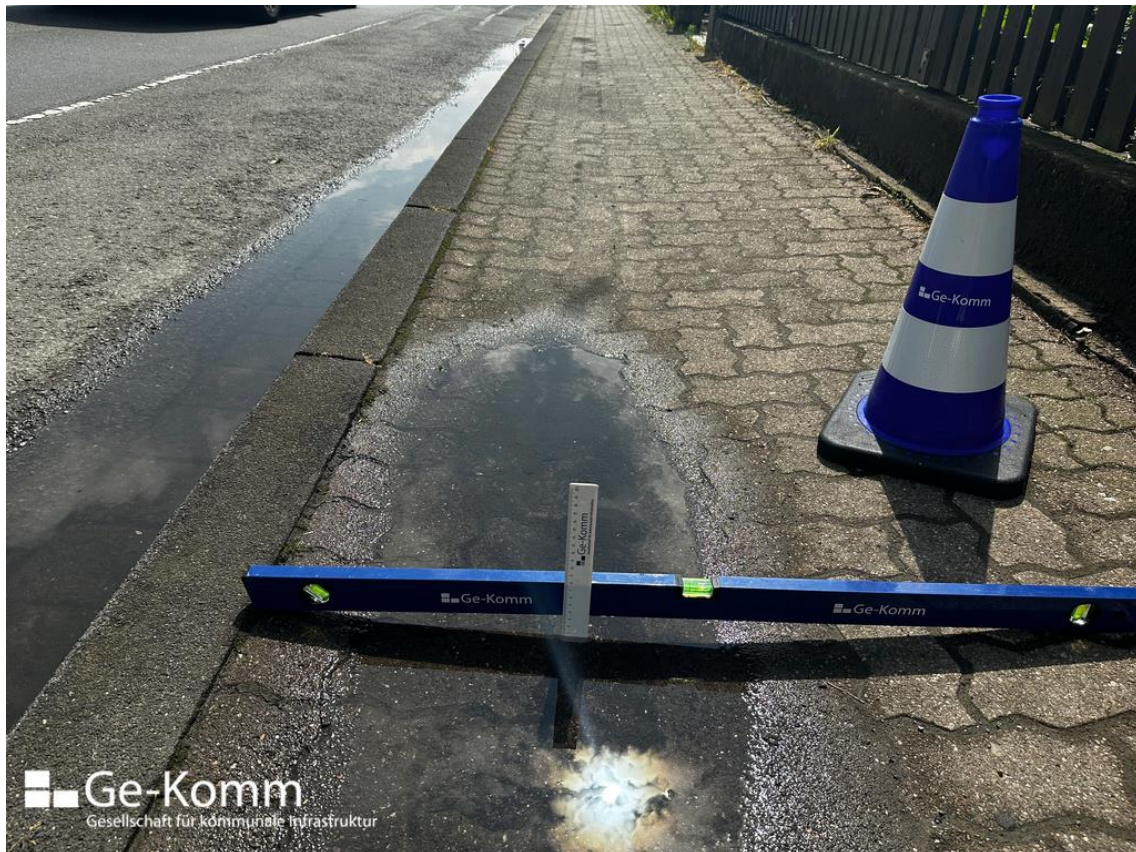
Abbildung 20: Messung der Muldigkeit, Quelle: Ge-Komm GmbH

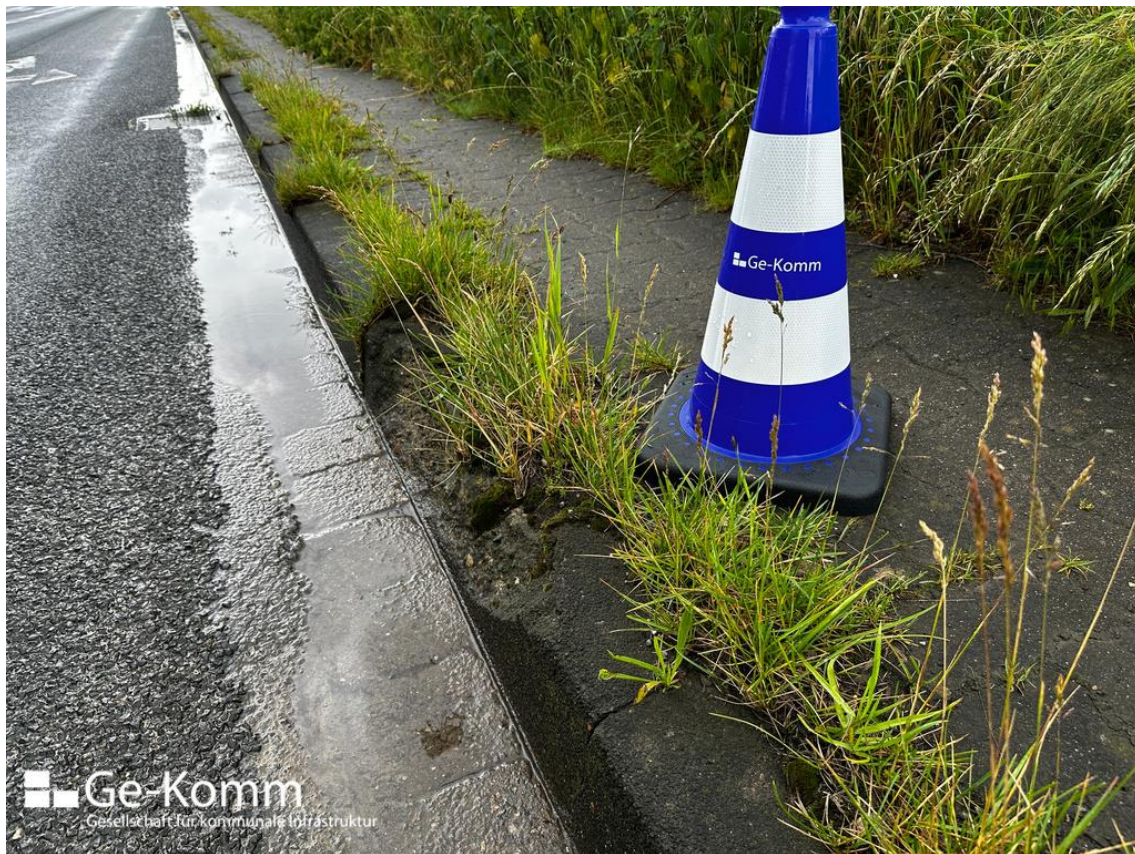
Abbildung 21: Gravierende Brüche an der Randeinfassung, Quelle: Ge-Komm GmbH

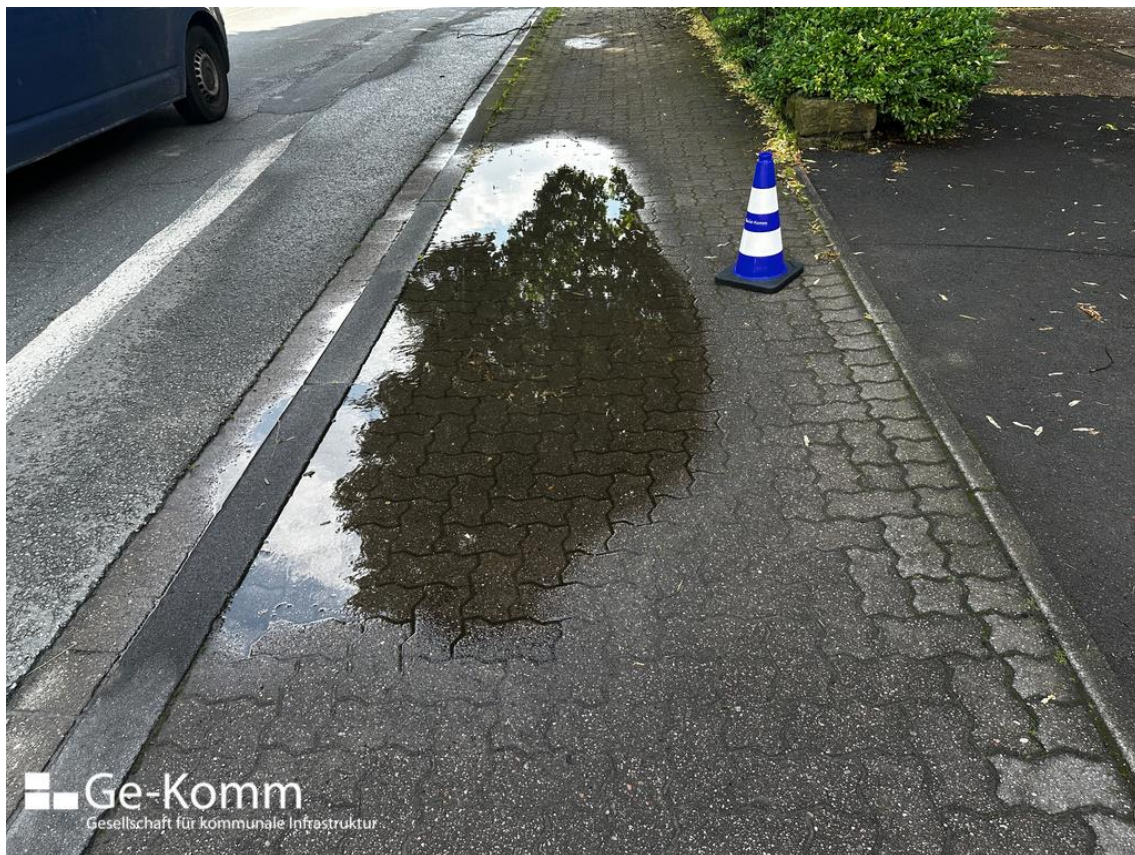
Abbildung 22: Pfützenbildung aufgrund der Muldigkeit im Zufahrtsbereich, Quelle: Ge-Komm GmbH

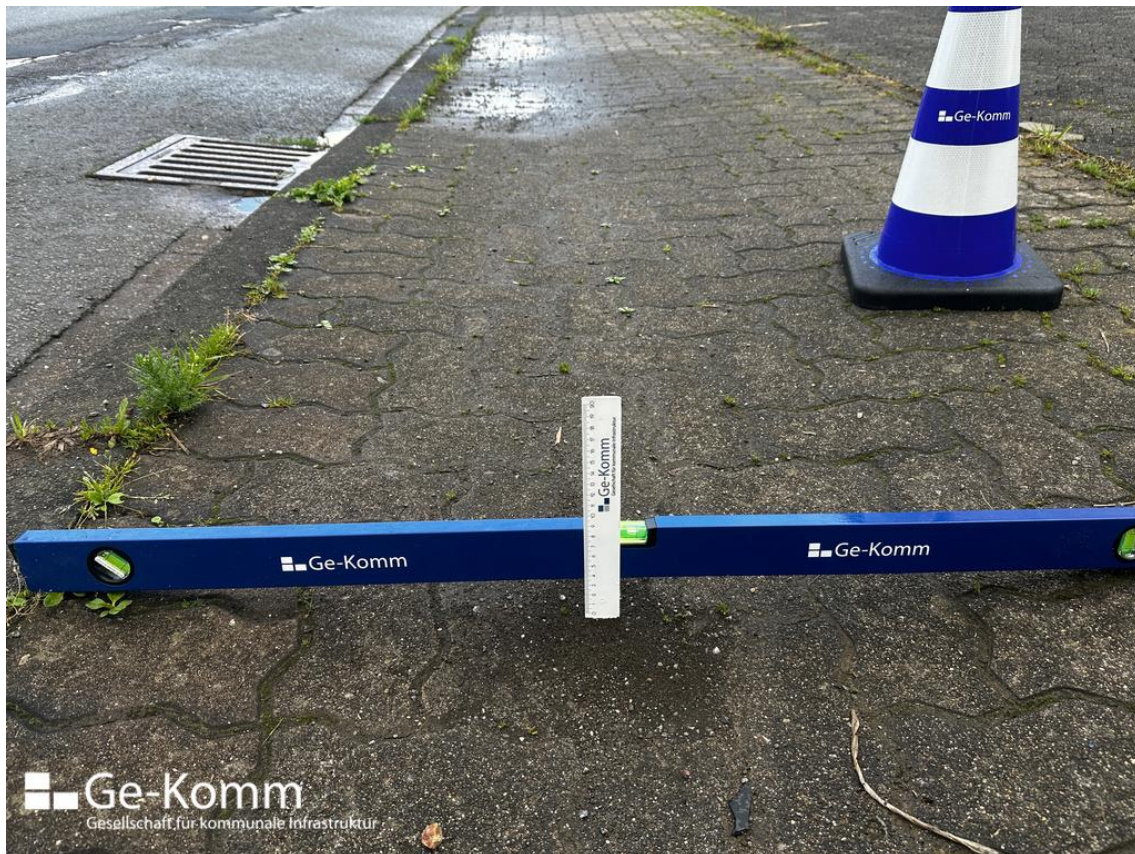
Abbildung 23: Messung der Muldigkeit, Quelle: Ge-Komm GmbH

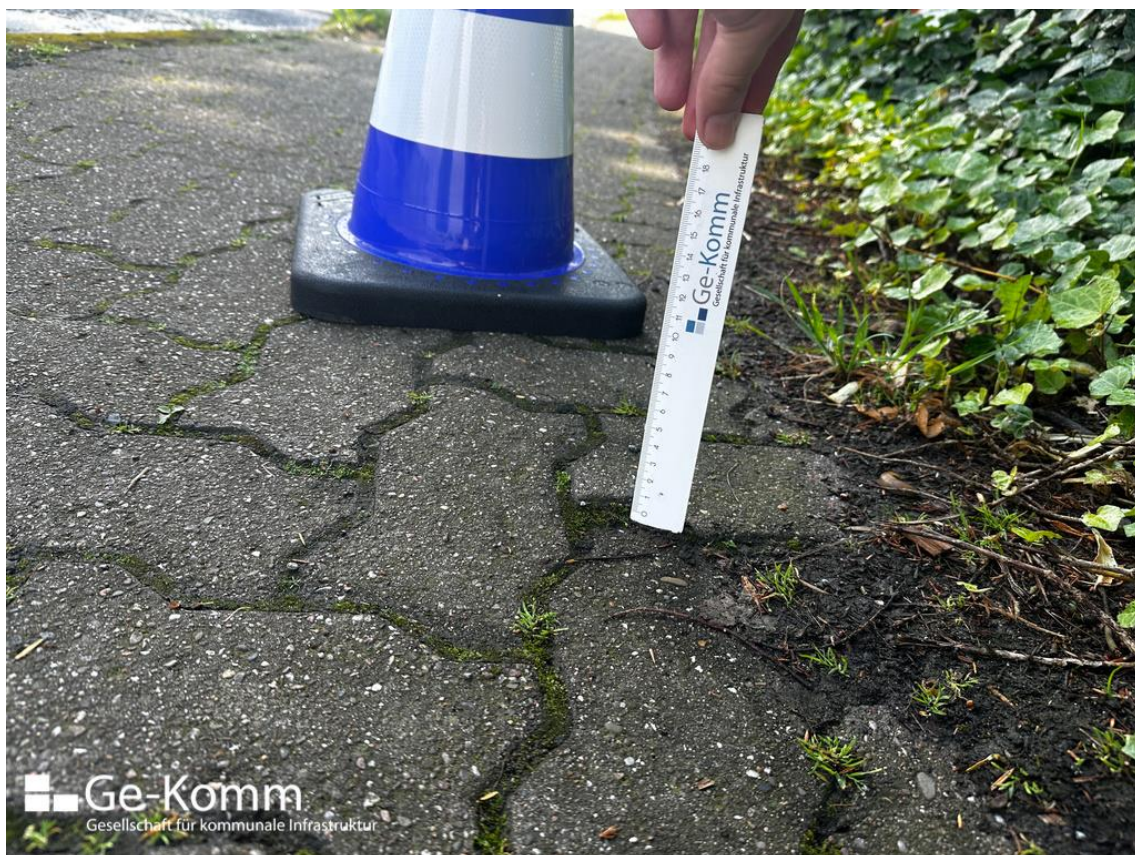
Abbildung 24: Messung der Kantigkeit, Quelle: Ge-Komm GmbH

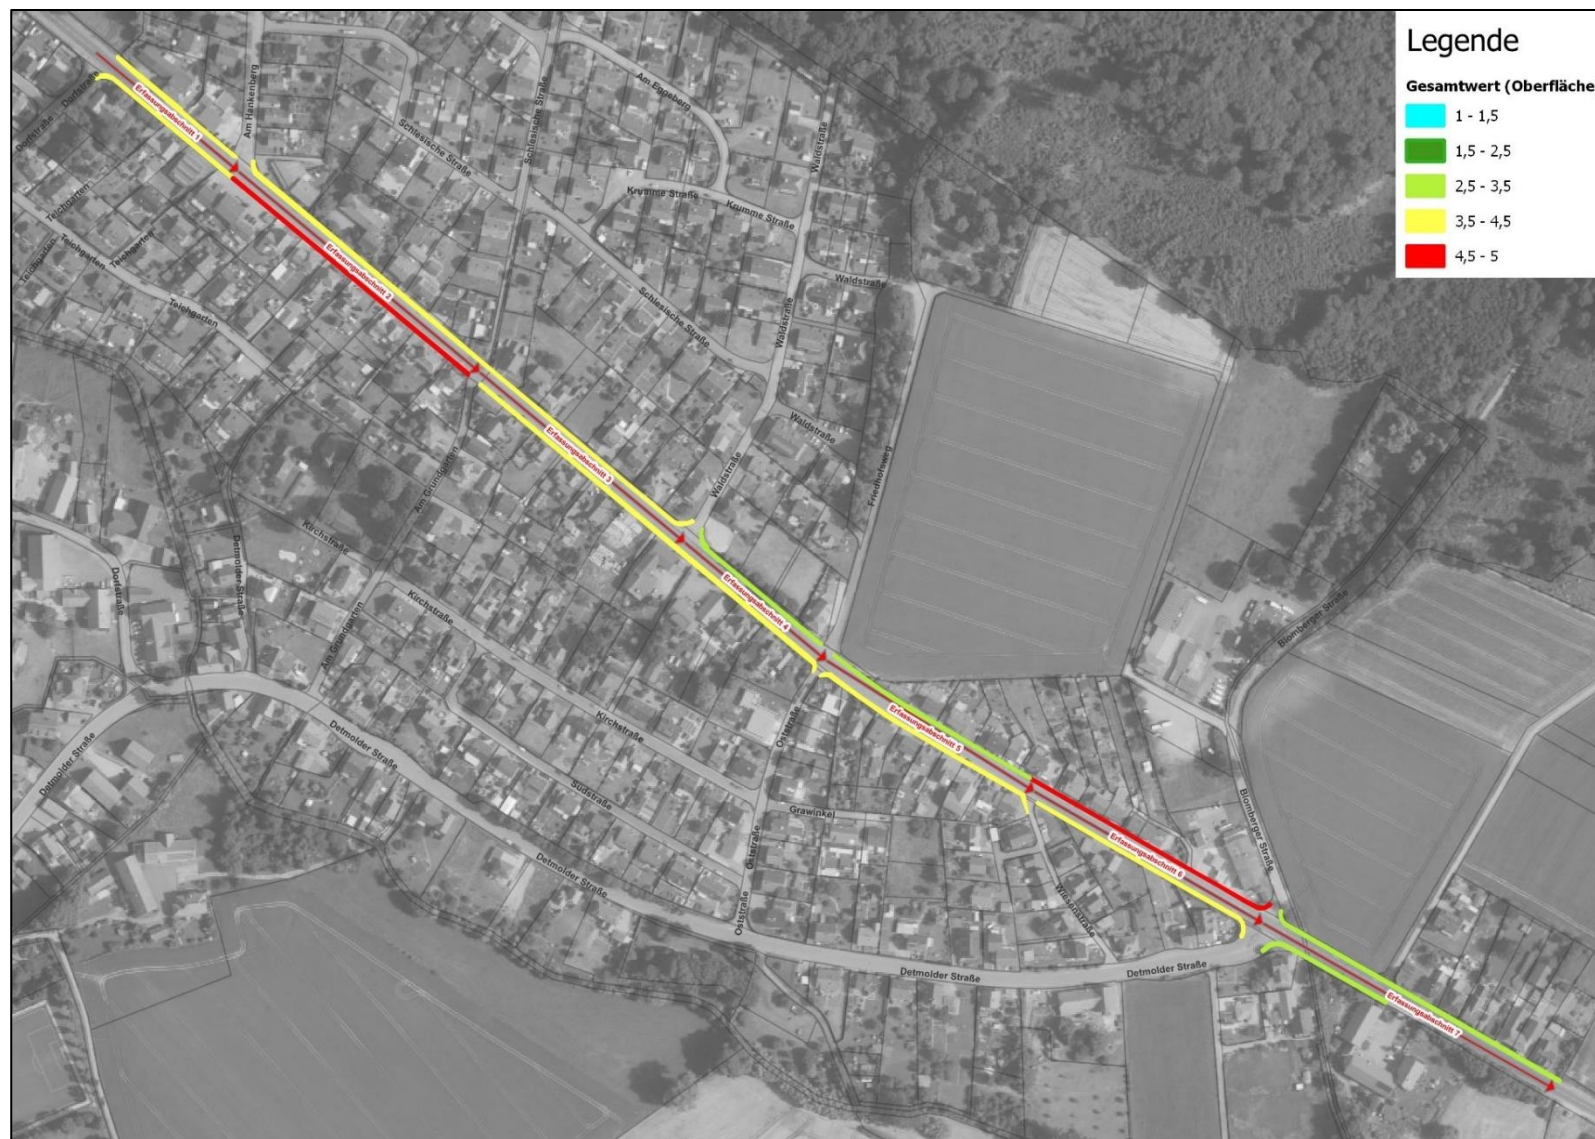
Abbildung 17: Grafische Darstellung der Gesamtwerte für die Nebenanlagen an der L 712, Darstellung: Ge-Komm GmbH, Hintergrund: Geoportal.nrw

Die Zustände der Nebenanlagen entlang der L 712 in Istrup variieren, je nach Erfassungsabschnitt, zwischen einem Gesamtwert von 2,66 und 4,55.

In Stationierungsrichtung links, weisen die Gehwege bis zur Station 550 Gesamtwerte zwischen 3,62 und 3,91 auf und liegen somit bereits über dem Warnwert der FGSV. Verantwortlich dafür sind hauptsächlich Unebenheiten in Form von Absackungen, die durch das Abstellen von KFZ entstehen. Im Erfassungsabschnitt 4 und Erfassungsabschnitt 5 zwischen Station 500 und 770 verbessert sich der Zustand leicht. Aufgrund starker Setzungen im Bereich von Station 770 bis 950 erreicht dieser Abschnitt mit einem Gesamtwert von 4,55 einen Wert oberhalb des Schwellenwertes.

In Stationierungsrichtung rechts weisen die Gehwege ebenfalls deutliche Unebenheiten und Schäden an den Randeinfassungen auf. Ab Station 10 bis Station 940 liegen alle Gesamtwerte der Nebenanlagen über dem Warnwert, wobei der Gehweg im Erfassungsabschnitt 2 bereits den Schwellenwert erreicht. Ab Station 950 verbessert sich der Zustand der Nebenanlagen auf der rechten Seite mit einem Gesamtwert von 3,09. Dennoch bestehen weiterhin erhebliche Schäden an den Randeinfassungen.

Bei einer geplanten **Erneuerung** der Fahrbahn ist angesichts der Unebenheiten und den Schäden an den Randeinfassungen sowie den teilweise vorhandenen Defiziten im Aufbau ist jedoch seitens der Stadt Blomberg grundsätzlich eine vollständige Erneuerung der Nebenanlagen mit einem Aufbau gemäß RStO 12 anzustreben.

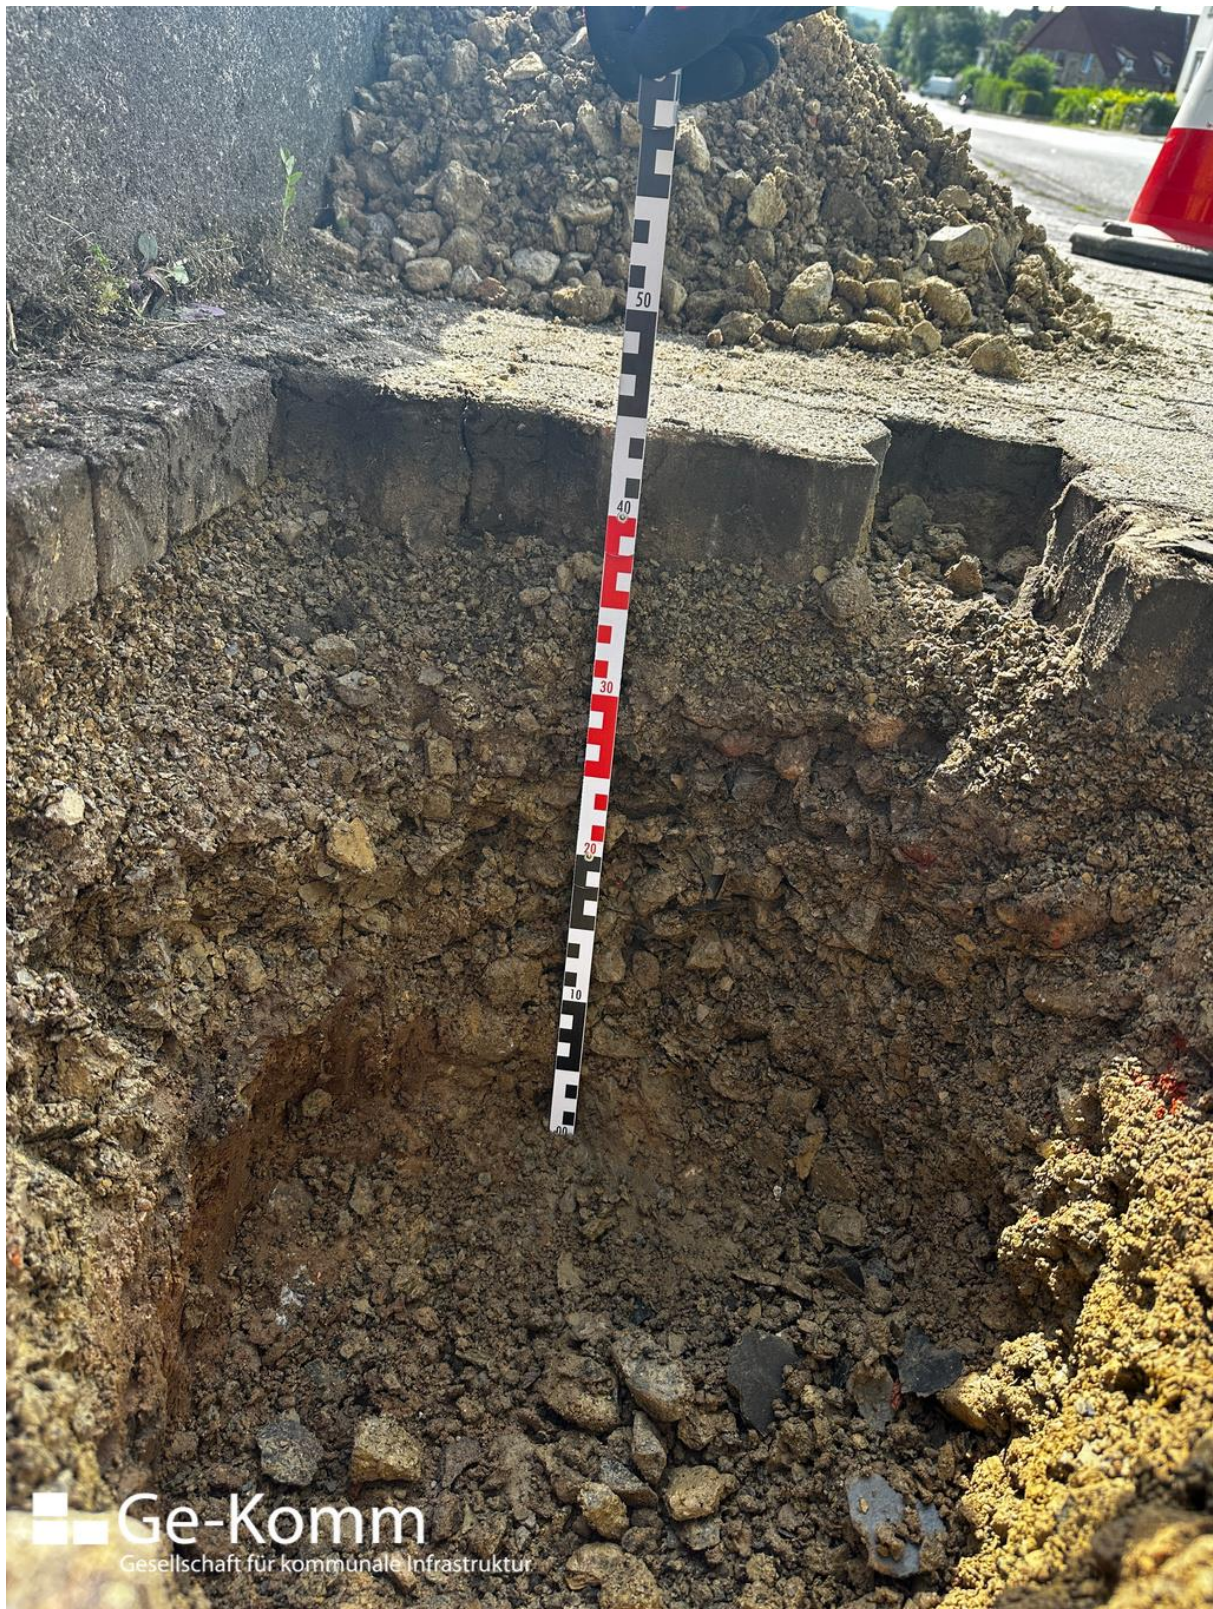
Abbildung 19: Aufbau der Nebenanlagen - Baugrunduntersuchung 1 (BU1), Quelle: Ge-Komm GmbH

### **1. BU1, Station 915 (linke Seite):**

- Pflastersteindecke: 6 cm
- Bettungsschicht: 6 cm
- Schottertragschicht: 30 cm, enthält unterschiedliche Fremdmaterialien

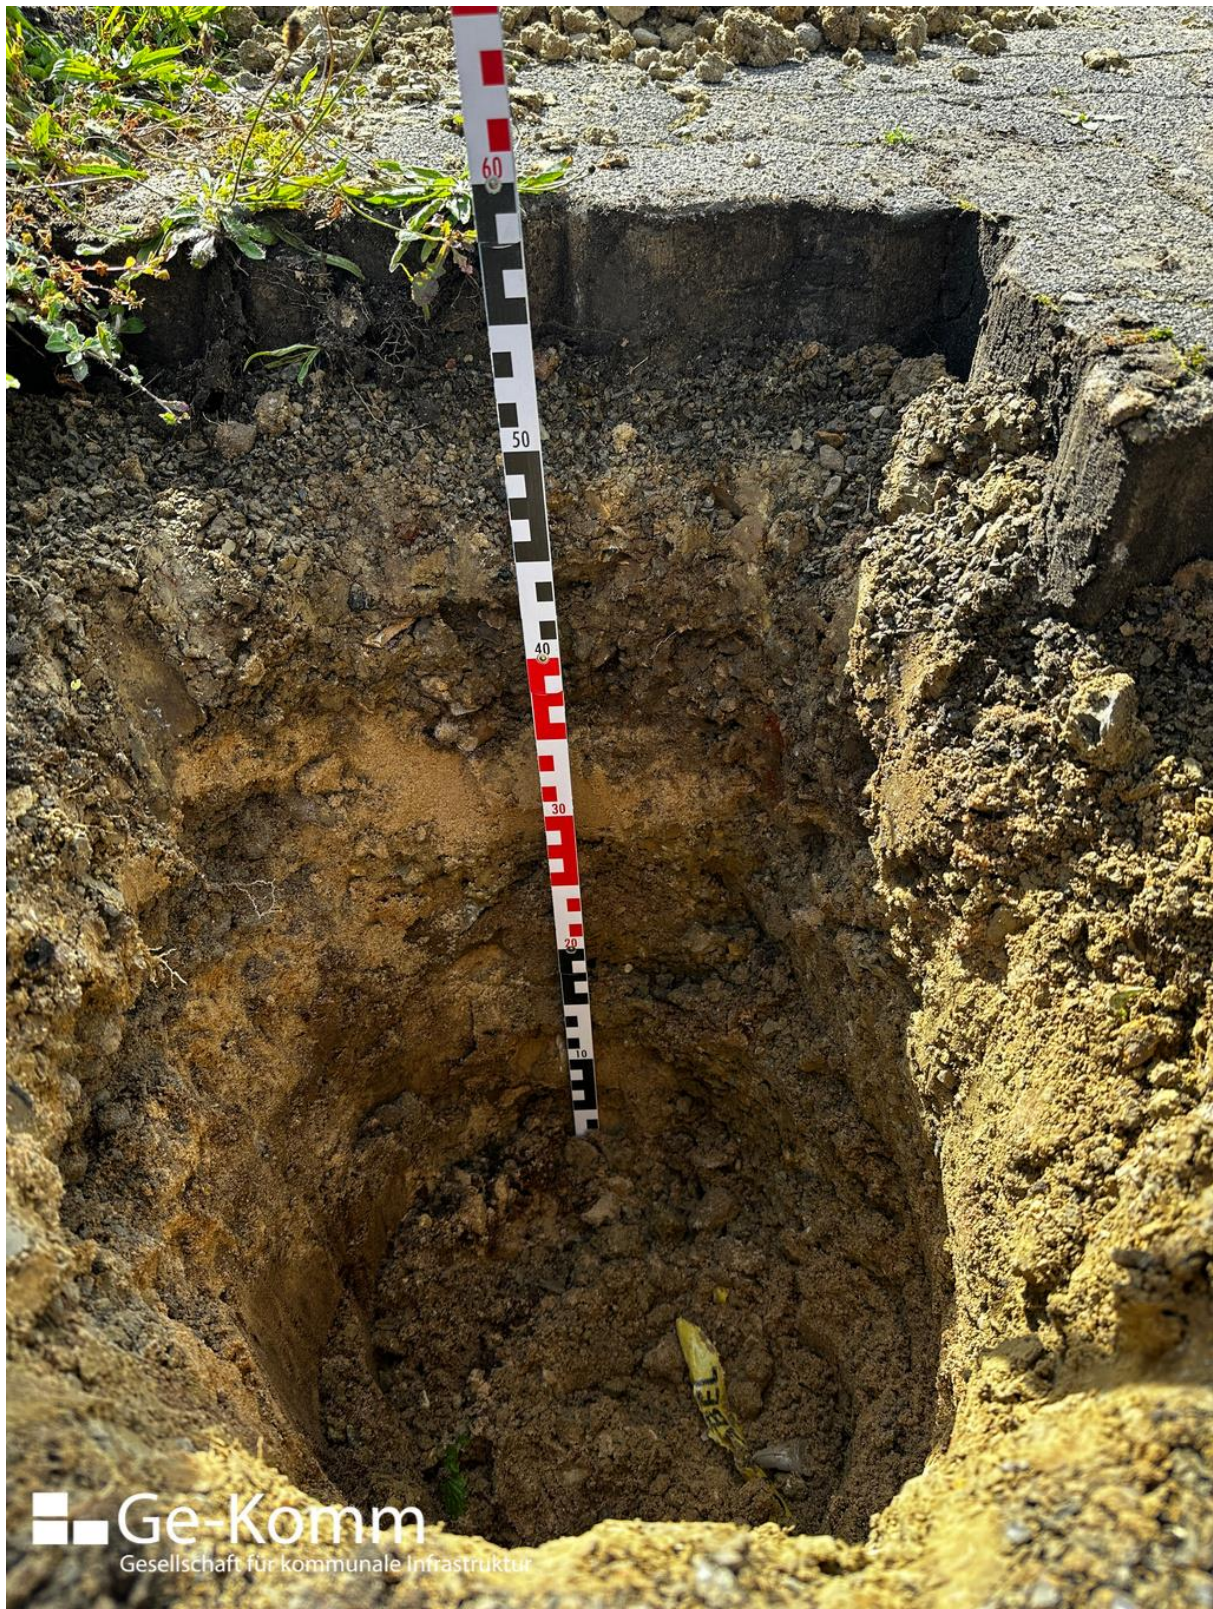
Abbildung 20: Aufbau der Nebenanlagen - Baugrunduntersuchung 2 (BU2), Quelle: Ge-Komm GmbH

### **2. BU2, Station 435 (linke Seite):**

- Pflastersteindecke: 6 cm
- Bettungsschicht: 6 cm
- Schottertragschicht: 12 cm, enthält unterschiedliche Fremdmaterialien

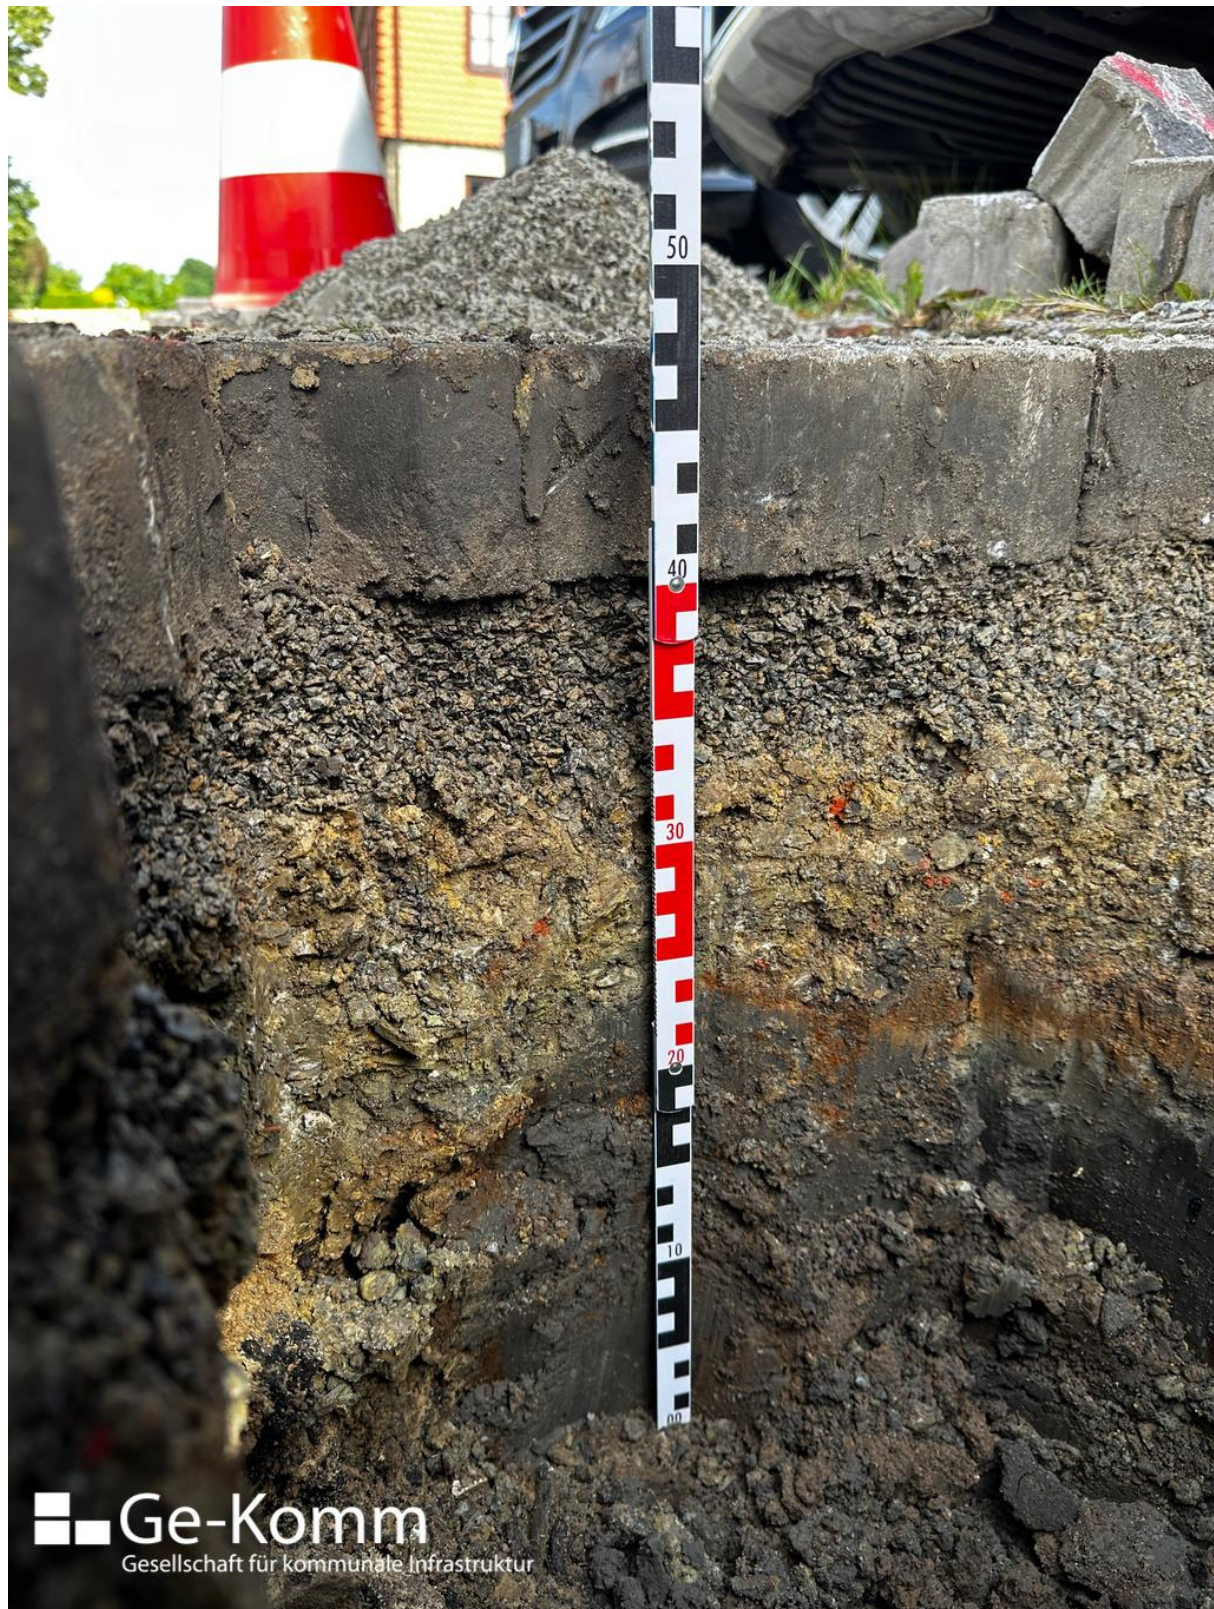
Abbildung 21: Aufbau der Nebenanlagen - Baugrunduntersuchung 3 (BU3), Quelle: Ge-Komm GmbH

### **3. BU3, Station 285 (linke Seite):**

- Pflastersteindecke, 6 cm
- Bettungsschicht: 6 cm
- Schotterschicht: 13 cm, enthält unterschiedliche Fremdmaterialien

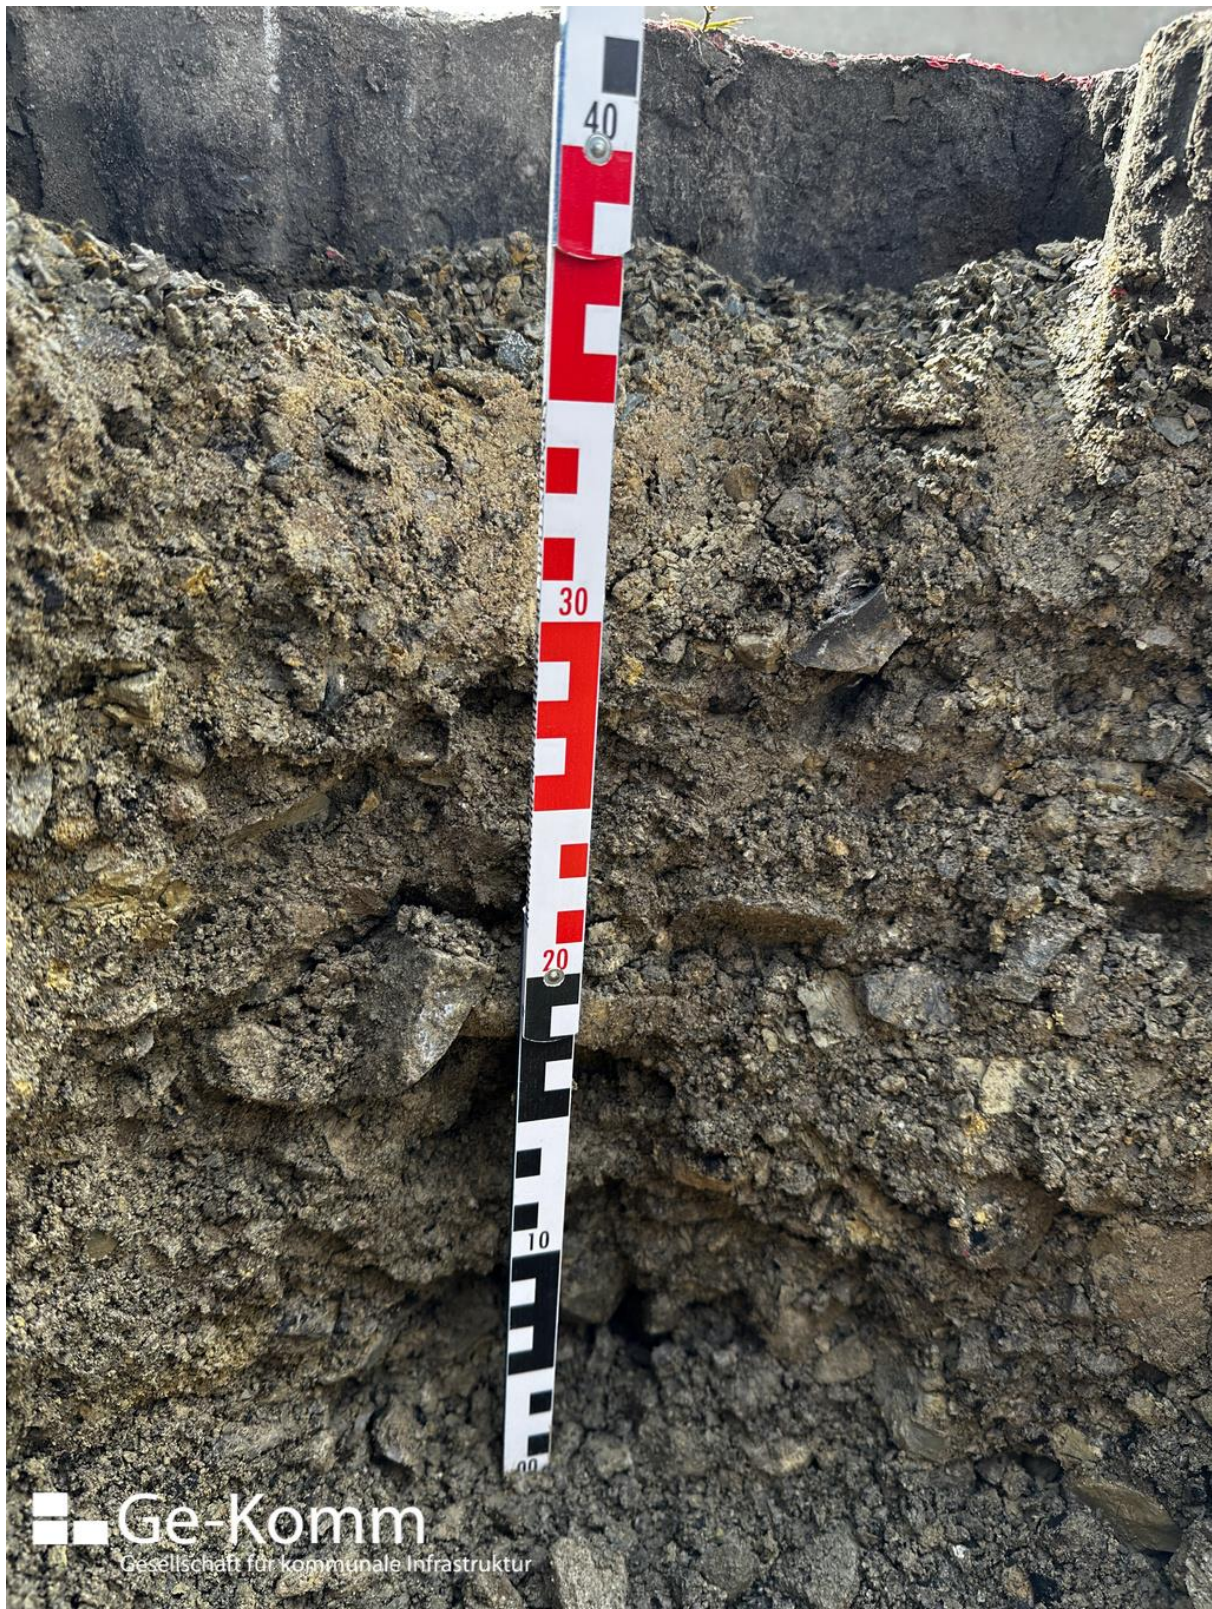
Abbildung 22: Aufbau der Nebenanlagen - Baugrunduntersuchung 4 (BU4), Quelle: Ge-Komm GmbH

### **4. BU4, Station 215 (rechte Seite):**

- Pflastersteindecke: 6 cm
- Bettungsschicht: 3 cm
- Schottertragschicht: 32 cm, enthält unterschiedliche Fremdmaterialien

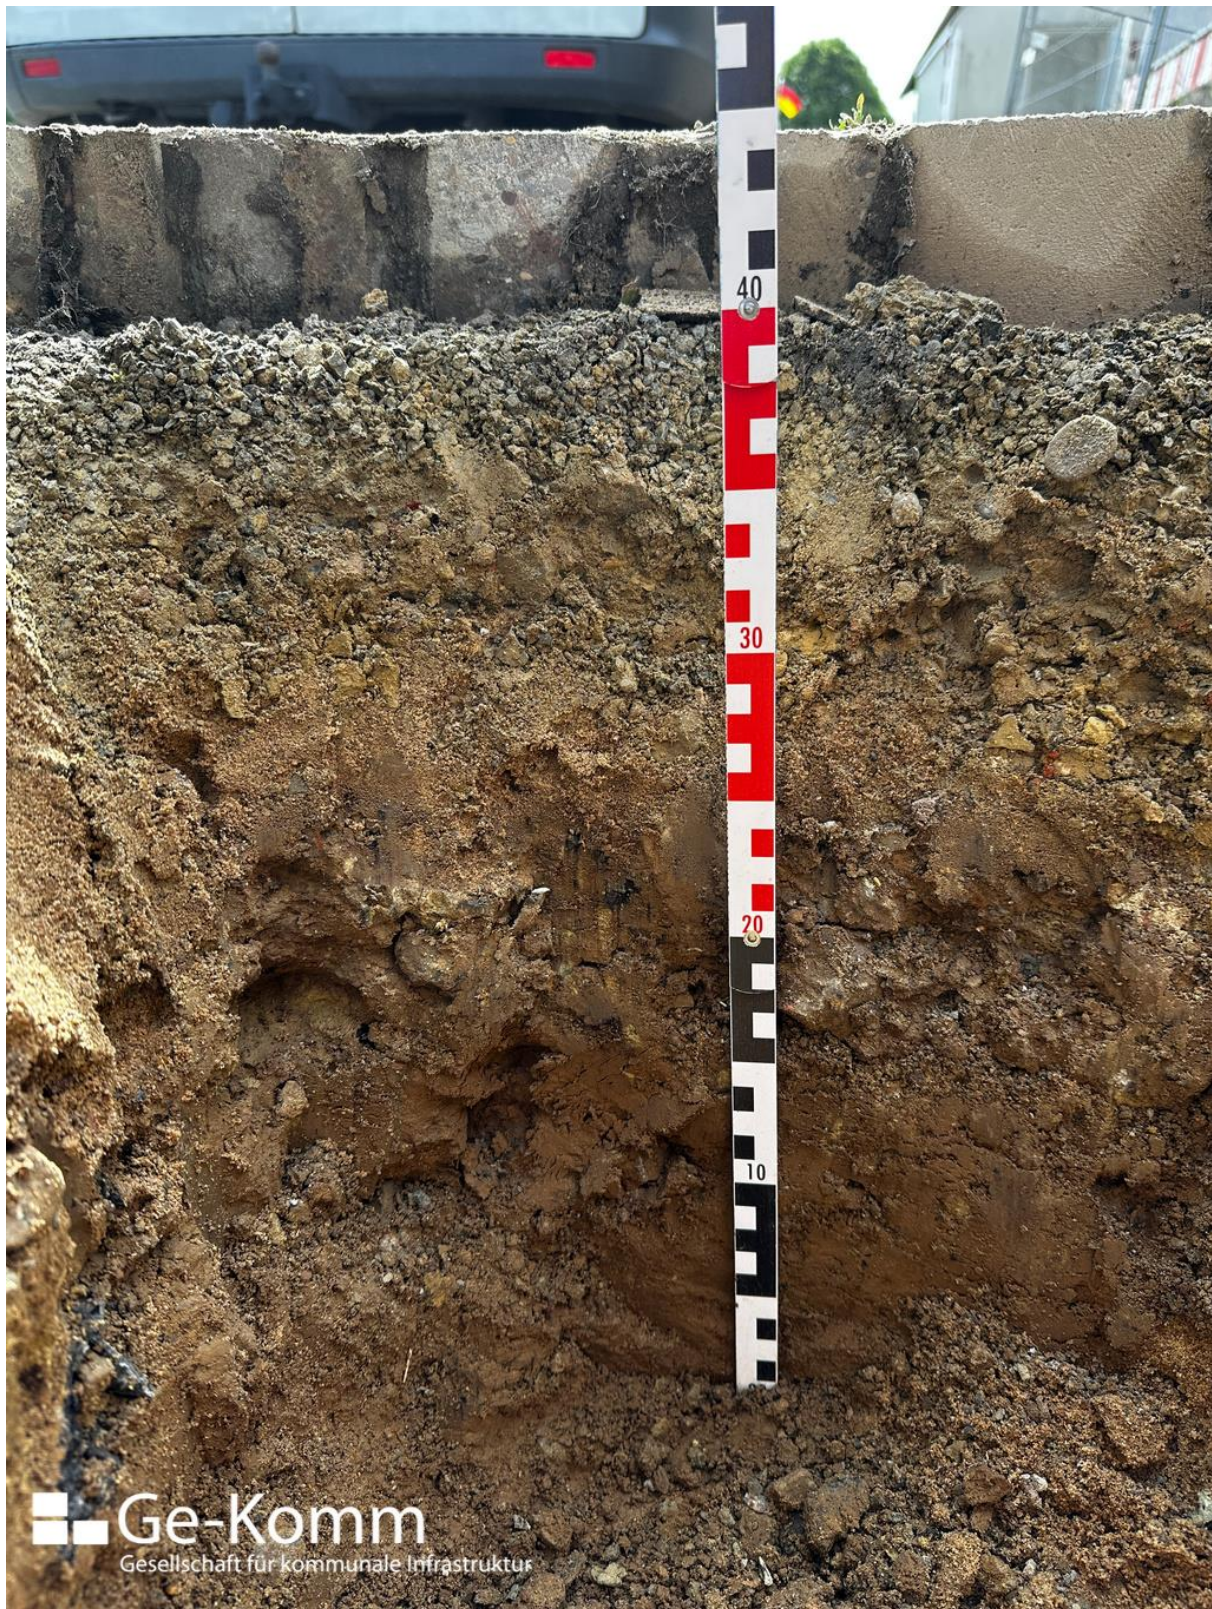
Abbildung 23: Aufbau der Nebenanlagen - Baugrunduntersuchung 5 (BU5), Quelle: Ge-Komm GmbH

### **5. BU5, Station 500 (rechte Seite):**

- Pflastersteindecke: 6 cm
- Bettungsschicht: 5 cm
- Schottertragschicht: Nicht erkennbar; die Schicht wurde direkt auf einem sandigen Material verlegt, was auf eine unzureichende Wiederherstellung des Aufbaus nach Verlegearbeiten hindeutet

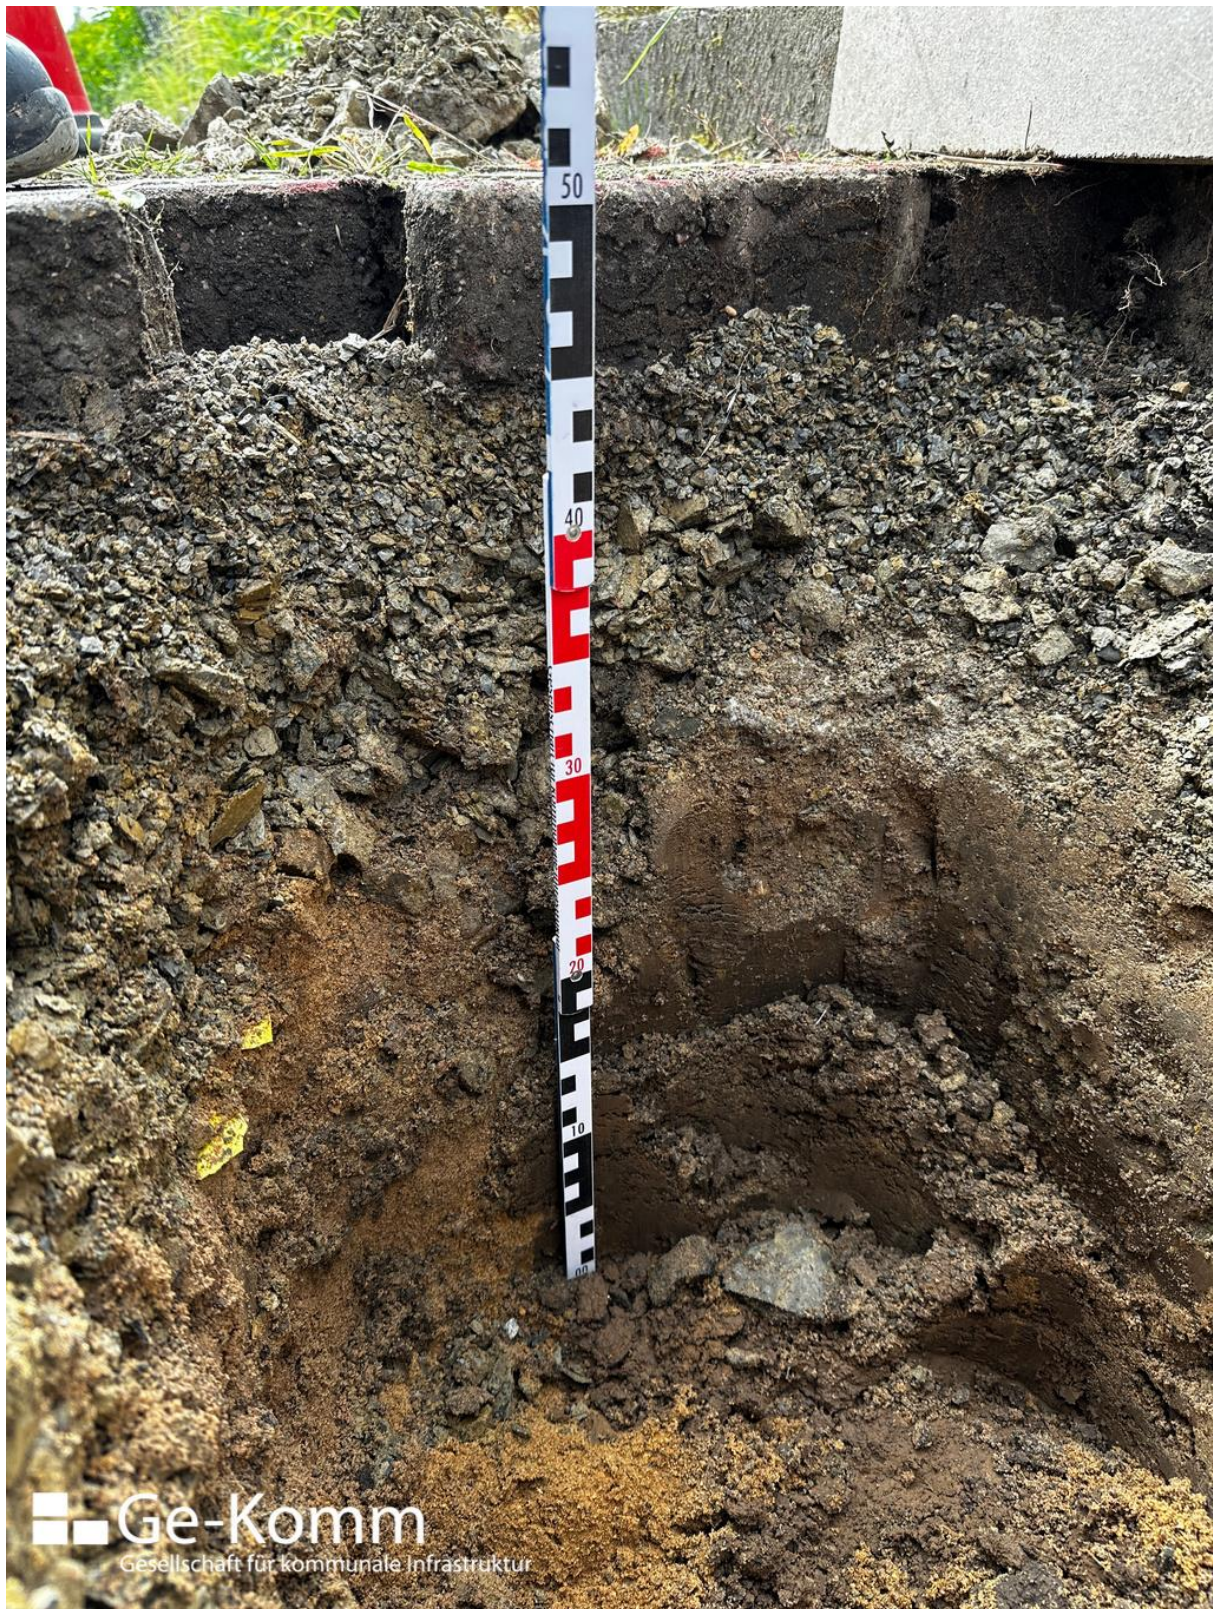
Abbildung 24: Aufbau der Nebenanlagen - Baugrunduntersuchung 6 (BU6), Quelle: Ge-Komm GmbH

### **6. BU6, Station 905 (rechte Seite):**

- Pflastersteindecke: 6 cm
- Bettungsschicht: 3 cm
- Schottertragschicht: 16 cm, enthält unterschiedliche Fremdmaterialien
