Haltungsgrafik

Haltung	S84712001	Insp.datum	05.11.2018
Oberer Schacht	S84712001	Kanalart	Schmutzwassersystem, Freispiegelabfluss im geschlossenen Profil
Unterer Schacht	S84712002

Stammdaten		Inspektion	
Haltungslänge	55,65 m	Insp.-Länge	54,72 m
Ortsteil		Insp.-Richtung	Gegen Fließrichtung
Straße	Am Elsbach	Firma / Operator	Fa. Ahlert / Willwerth
Material	Steinzeug	Datenträger	174
Profilart	Kreisprofil	Kommentar	
Dimension [mm]	250 / 250

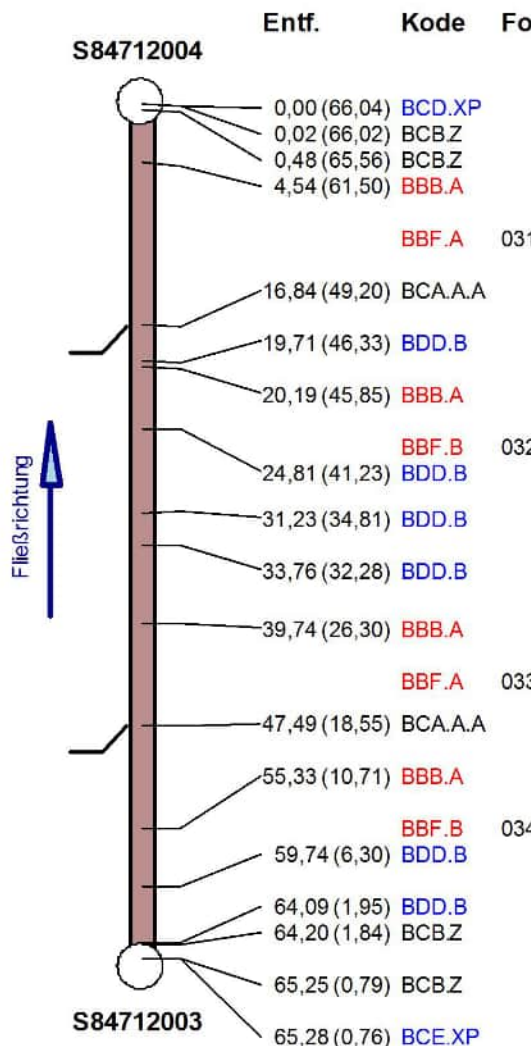
Haltung S84712003
Oberer Schacht S84712003

0,00 (66,04)	BCD.XP		00:00:00	Anfangsknoten, Rohranfang
	0,02 (66,02)	BCB.Z		00:00:10	Anfang (1): Pos: 12 - 12; Punktuelle Reparatur, Kurzliner
	0,48 (65,56)	BCB.Z		00:00:20	Ende (1): Pos: 12 - 12; Punktuelle Reparatur, Kurzliner
	4,54 (61,50)	BBB.A		00:00:30	Pos: 12 - 12; Anhaftende Stoffe, Inkrustation, Querschnittsreduzierung = 2%, an Verbindung
		BBF.A	031	00:00:40	Pos: 12 - 12; Infiltration, schwitzend, an Verbindung
	16,84 (49,20)	BCA.A.A		00:00:50	Pos: 2; Anschluss, Abzweig, offen, Höhe = 150mm, Breite = 150mm, Stz
	19,71 (46,33)	BDD.B		00:01:00	Anfang (2): Wasserspiegel, trüb oder verfärbt, Höhe = 5%
	20,19 (45,85)	BBB.A		00:01:10	Pos: 12 - 12; Anhaftende Stoffe, Inkrustation, Querschnittsreduzierung = 2%, an Verbindung
		BBF.B	032	00:01:20	Pos: 12 - 12; Infiltration, tropfend, an Verbindung
	24,81 (41,23)	BDD.B		00:01:30	Ende (2): Wasserspiegel, trüb oder verfärbt, Höhe = 5%

31,23 (34,81)	BDD.B		00:01:40	Anfang (3): Wasserspiegel, trüb oder verfärbt, Höhe = 5%
	33,76 (32,28)	BDD.B		00:01:50	Ende (3): Wasserspiegel, trüb oder verfärbt, Höhe = 5%
	39,74 (26,30)	BBB.A		00:02:00	Pos: 12 - 12; Anhaftende Stoffe, Inkrustation, Querschnittsreduzierung = 2%, an Verbindung
		BBF.A	033	00:02:10	Pos: 12 - 12; Infiltration, schwitzend, an Verbindung
	47,49 (18,55)	BCA.A.A		00:02:20	Pos: 2; Anschluss, Abzweig, offen, Höhe = 150mm, Breite = 150mm, Pvc
	55,33 (10,71)	BBB.A		00:02:30	Pos: 12 - 12; Anhaftende Stoffe, Inkrustation, Querschnittsreduzierung = 2%, an Verbindung
		BBF.B	034	00:02:40	Pos: 12 - 12; Infiltration, tropfend, an Verbindung
	59,74 (6,30)	BDD.B		00:02:50	Anfang (4): Wasserspiegel, trüb oder verfärbt, Höhe = 5%
	64,09 (1,95)	BDD.B		00:03:00	Ende (4): Wasserspiegel, trüb oder verfärbt, Höhe = 5%
	64,20 (1,84)	BCB.Z		00:03:10	Anfang (5): Pos: 12 - 12; Punktuelle Reparatur, an Verbindung, Kurzliner

65,25 (0,79)	BCB.Z		00:03:20	Ende (5): Pos: 12 - 12; Punktuelle Reparatur, an Verbindung, Kurzliner
	65,28 (0,76)	BCE.XP		00:03:30	Endknoten, Rohrende

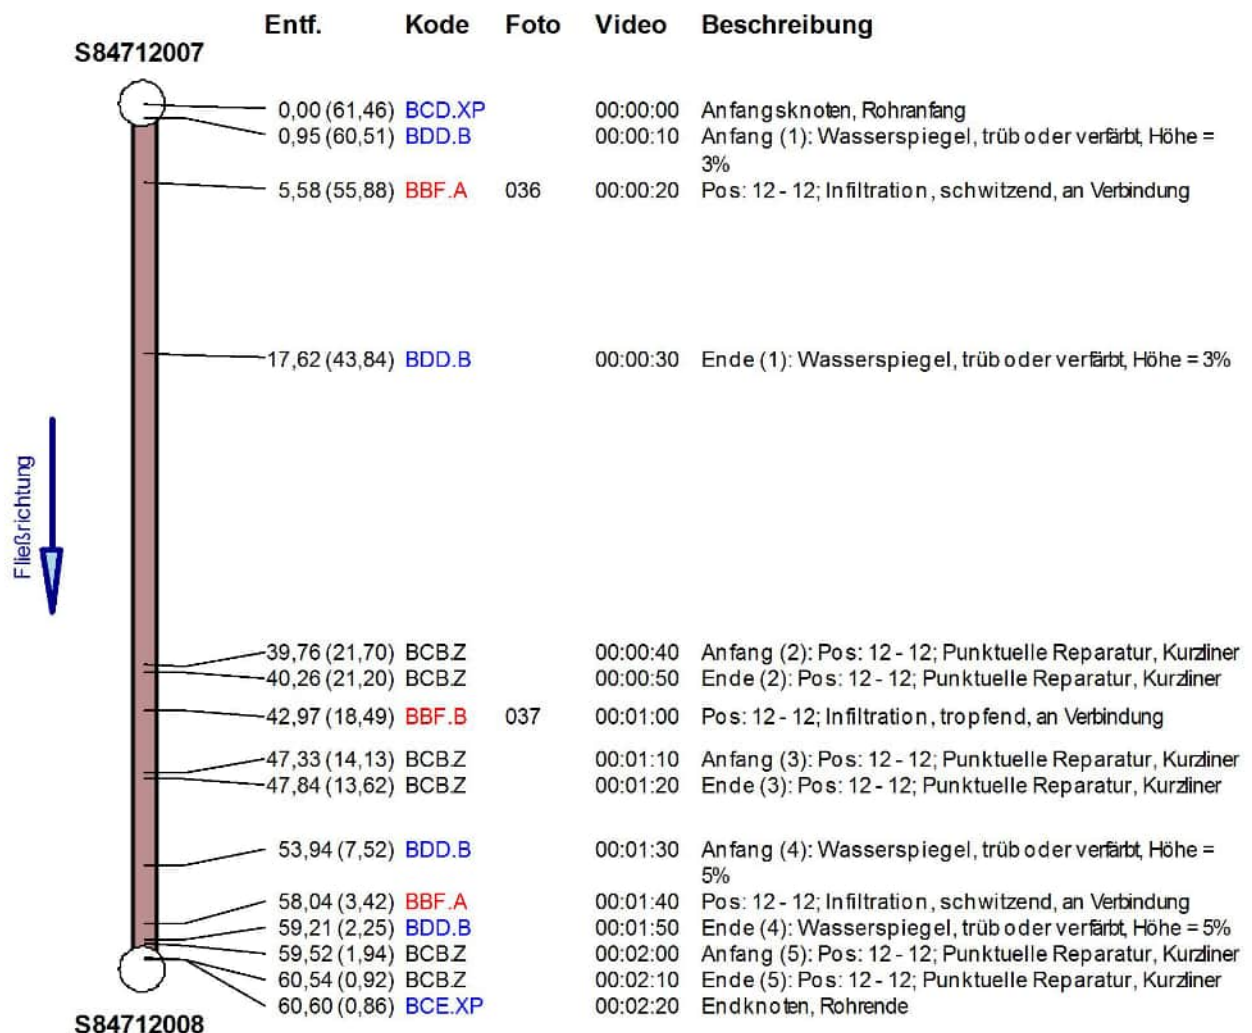
Haltung	S84712007	Insp.datum	06.11.2018
Oberer Schacht	S84712007	Kanalart	Schmutzwassersystem,
Unterer Schacht	S84712008		Freispiegelabfluss im geschlossenen Profil

Stammdaten		Inspektion	
Haltungslänge	61,46 m	Insp.-Länge	60,60 m
Ortsteil		Insp.-Richtung	In Fließrichtung
Straße	Am Elsbach	Firma / Operator	Fa. Ahlert / Willwerth
Material	Steinzeug	Datenträger	176
Profilart	Kreisprofil	Kommentar	
Dimension [mm]	250 / 250
