## **Sanierung des 200 m<sup>3</sup> Niederdruck-Trockengasbehälters (ND-Trockengasbehälter) der Kläranlage Burgsteinfurt**

**hier:** Arbeiten an klärgasführenden Einrichtungen, Außerbetriebnahme des ND-Trockengasbehälters, Ausbau der alten Membran, Stahl- und Beschichtungsarbeiten, Einbau der neuen Membran mit anschließender Gasdichtigkeitsprüfen sowie Wiederinbetriebnahme des ND-Trockengasbehälters

**Ort der Ausführung:** Kläranlage Burgsteinfurt, Sellen 107a, 48565 Steinfurt

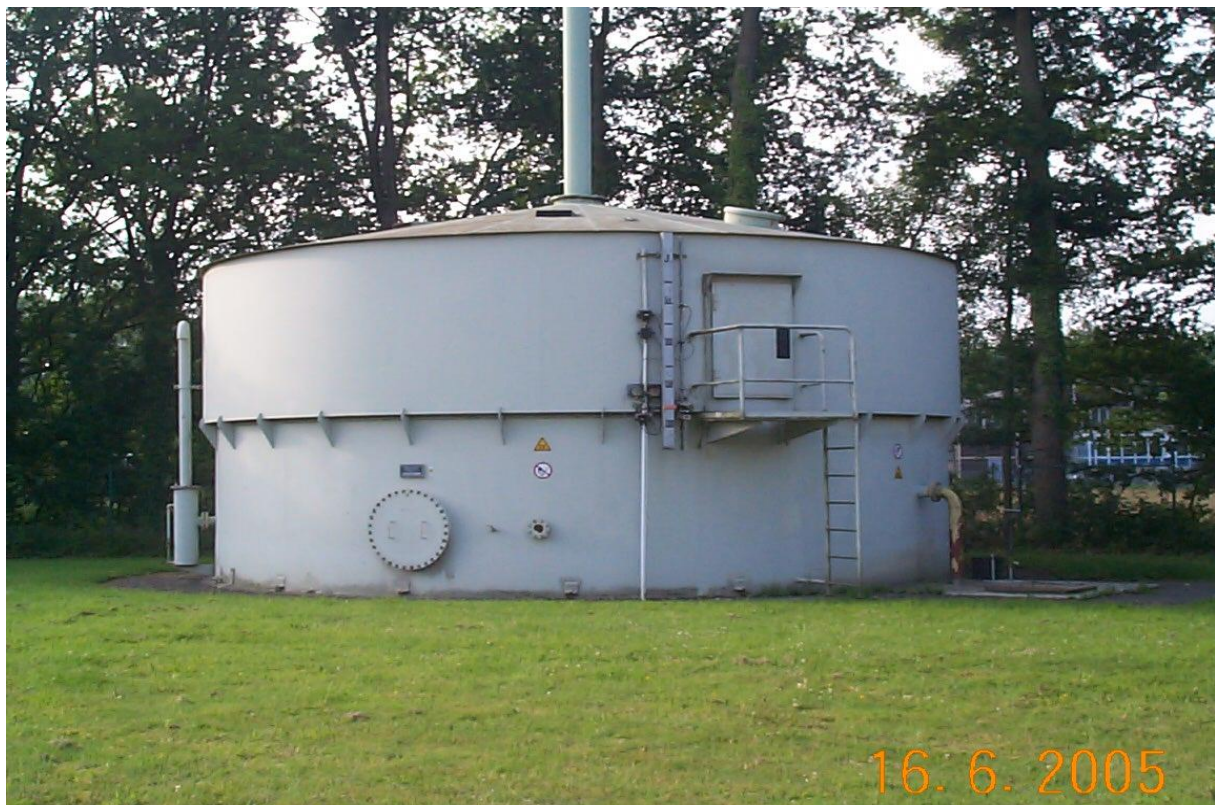
Bei der zu erbringende Leistung handelt es sich um die Sanierung des seit 1978 in Betrieb befindlichen Trockengasbehälters der Kläranlage Burgsteinfurt, Hersteller Eisenbau Heilbronn Werk-Nr. 2633. Der Gasbehälter hat zum einen die Aufgabe, einen Ausgleich zwischen täglichen Faulgasangebot und -bedarf zu schaffen und zum anderen den Gasdruck im System zu halten und das Gasgemisch zu homogenisieren. Der Betriebsdruck beträgt 20-50 mbar. Die Behältergröße von 200 cbm entspricht 31 % des täglichen Gasanfalls. Der Behälter wurde in 2005 saniert. Der kreisrunde aus Stahlblechen geschweißte Trockenbehälter steht auf einem mit Gussasphalt beschichteten Stahlbetonfundament. Der Behälter besteht aus einer Bodenplatte, einer circa 2 m hohen, kreisrunden Außenschale (d = 8,7 m Gasraum) und eine weiteren ca. 2 m hohen (d = 9,2 m, Luftraum) hohen Außenschale, die ca. 2 m über der Bodenplatte beginnt und mittels Bleche an den unteren Außenschale verschweißt ist. Abgedeckt ist der Behälter mit einer flach gewölbten Deckenplatte (d = 9,6 m). Innerhalb des Behälters ist - zur Gewichtsverteilung des Belastungsmaterials - eine kreisrunde Blechplatte (ca. d=8 m) vorhanden. Die Membran ist mit der Außenschale und der Blechplatte jeweils dichtend verschraubt. In der unteren kreisrunden Außenschale ist - zur Begehung des Behälters ein verschraubtes Mannloch vorhanden. Das Herausnehmen und Einbringen des Belastungsmaterials erfolgt über eine außen angeschweißte Podestplatte (ca. 1 × 1,25 m). Der Gasbehälter ist auf eine Fläche aus Gussasphalt aufgesetzt und mittels Winkel verschraubt. Der Spalt zwischen Behälterboden und Asphalt ist mit einer Asphaltwulst vergossen, siehe Bilder.
