**Ortsteil** Ibbenbüren Stadt  
**Straße** Raabestraße  
**Strang**  
**Überschwem.geb.**  
**Lage Oberfläche**  
**Kommentar**

# Haltungsbericht

**Haltung** 1393501501

## Inspektion 21.12.2020

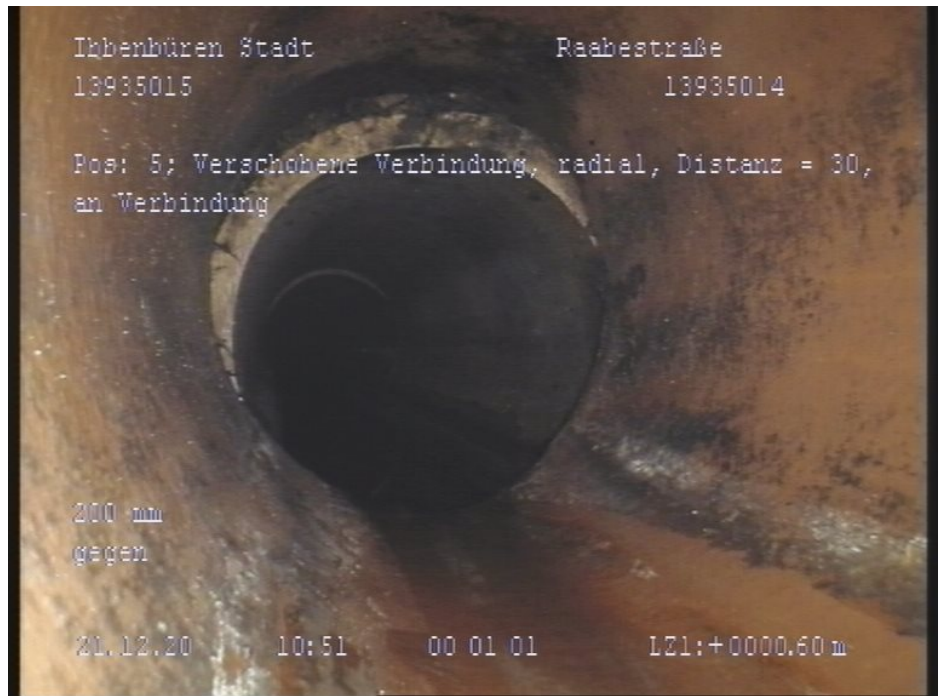
**Foto** 932

| Foto | Video | Entf./m | Zustand | V | Beschreibung |
|---|---|---|---|---|---|
| 932 | 00:00:59 | 0.60 | BAJ.B | A | Pos: 5; Verschobene Verbindung, radial, Distanz = 30mm, an Verbindung |

Pos: 5; Verschobene Verbindung,  
radial, Distanz = 30mm, an  
Verbindung

**Zustand** BAJ.B

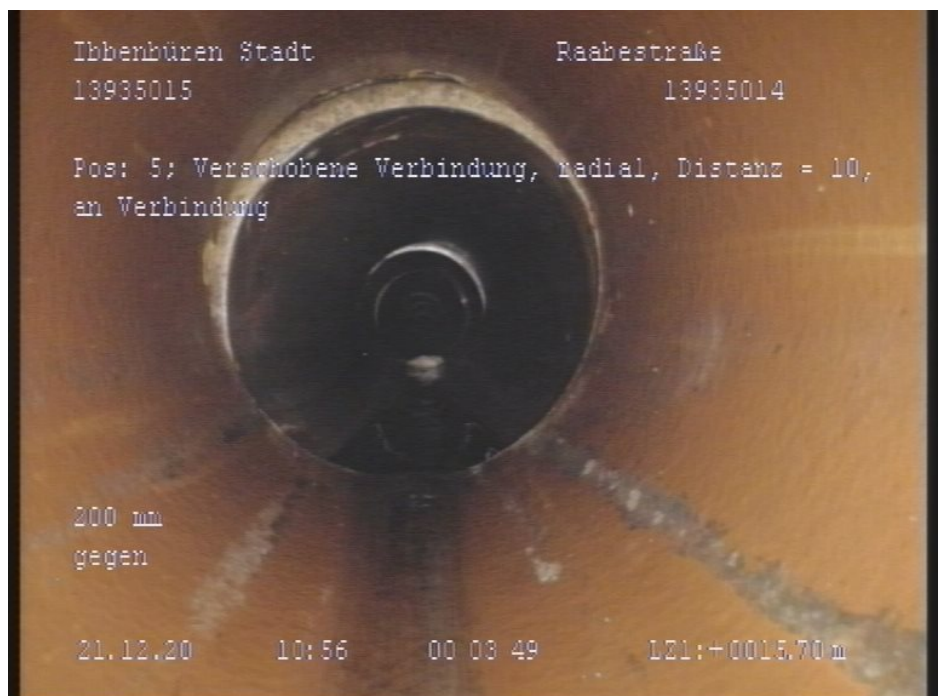
**Foto** 933

| Foto | Video | Entf./m | Zustand | V | Beschreibung |
|---|---|---|---|---|---|
| 933 | 00:03:48 | 15.70 | BAJ.B | A | Pos: 5; Verschobene Verbindung, radial, Distanz = 10mm, an Verbindung |

Pos: 5; Verschobene Verbindung,  
radial, Distanz = 10mm, an  
Verbindung

**Zustand** BAJ.B

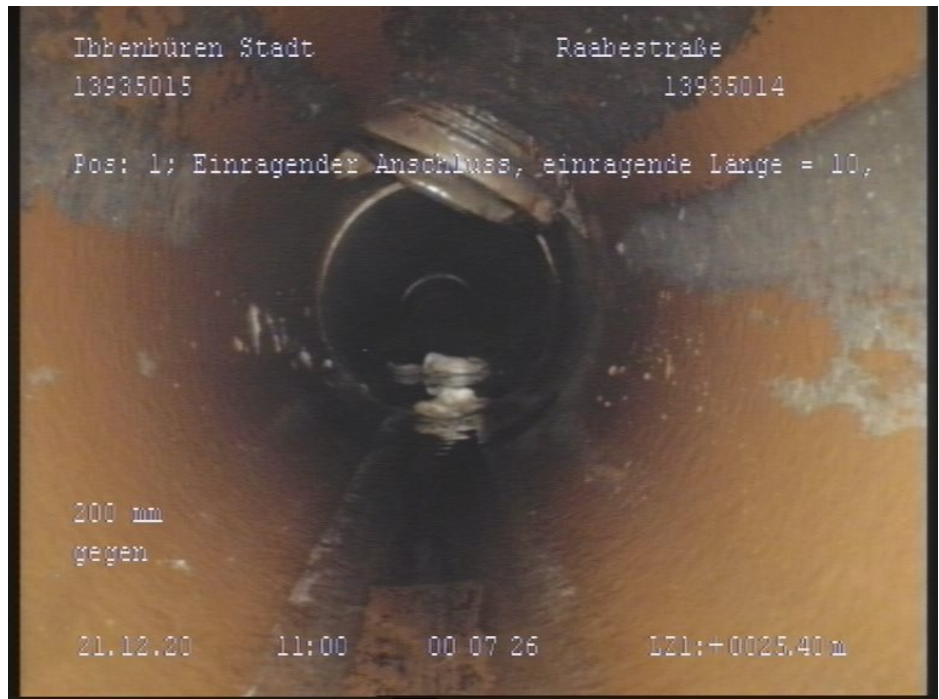
| <b>Foto</b> | <b>934</b> |

| Foto | Video | Entf./m | Zustand | V | Beschreibung |
|---|---|---|---|---|---|
| 934 | 00:07:30 | 25.40 | BAG | | Pos: 2; Einragender Anschluss, einragende Länge = 10% |

Pos: 2; Einragender Anschluss,  
einragende Länge = 10%

| <b>Zustand</b> | <b>BAG</b> |

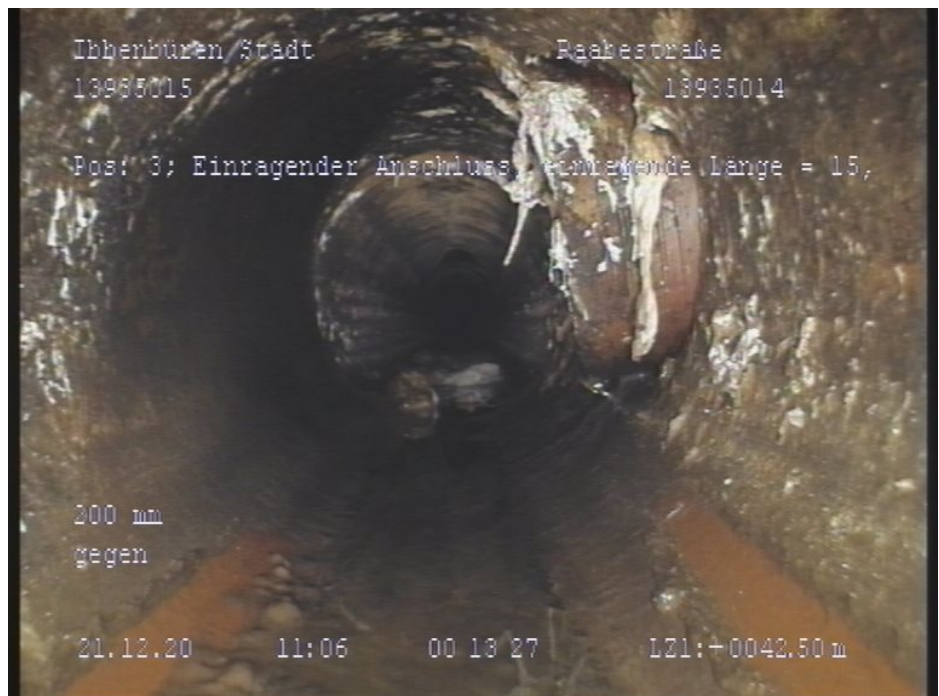
| <b>Foto</b> | <b>935</b> |

| Foto | Video | Entf./m | Zustand | V | Beschreibung |
|---|---|---|---|---|---|
| 935 | 00:13:26 | 42.50 | BAG | | Pos: 3; Einragender Anschluss, einragende Länge = 15% |
| | 00:14:47 | 42.50 | BDC.Y | | Inspektion abgebrochen, Abbruch der Inspektion, Einragender Stutzen |

Pos: 3; Einragender Anschluss,  
einragende Länge = 15%

| <b>Zustand</b> | <b>BAG</b> |
