# BERATUNGSBERICHT IM RAHMEN DES FÖRDER- SCHWERPUNKTES „IM- PLEMENTIERUNG VON ENERGIEMANAGEMENT- SYSTEMEN“

Stadt Ibbenbüren

**SPORTHALLE OST (GESAMTSCHULE)**  
AM SPORTZENTRUM 20, 49477 IBBENBÜREN

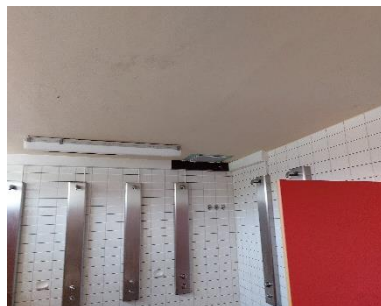
Dusch-Räume, Wasserflecken und en Decken

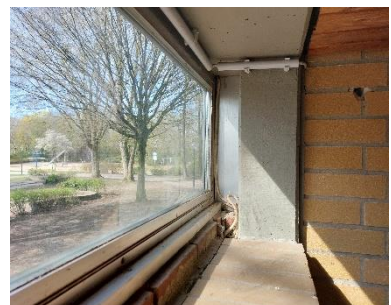
Fenster, 2-fach Verglasung

| Bauteil | Beschreibung | U-Wert [W/m <sup>2</sup> K] | ca. Kosten (brutto) [EUR] | Mögliche Fördermittel gem. BEG EM [EUR] | Jährliche Einsparung Brennstoffkosten [EUR] |
|---|---|---|---|---|---|
| SV 5 – Fenster + Türen | Austausch der alten Fenster und Türen | 0,90 (BEG) | 101.000 | 20.200 (20%) | 1.444 |

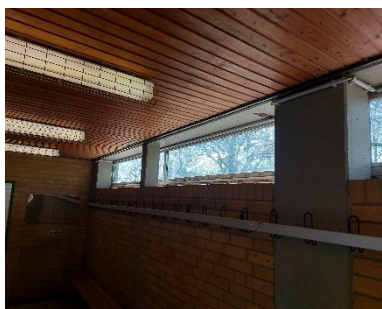
**Licht-Band Umkleideräume**

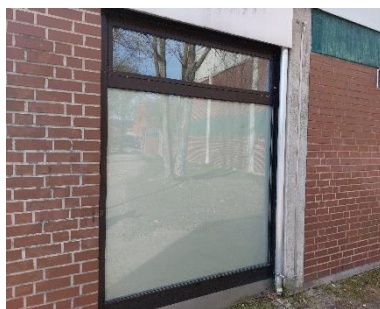
**Fenster Süd-Ost Vorbau**

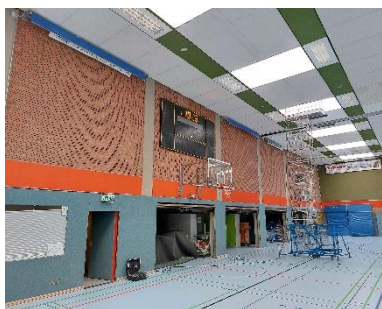
**Halle, Leuchtstoff-Beleuchtung**

| SV 7 – LED-Beleuchtung | Austausch der alten Leuchtstoff-Beleuchtung durch LED-Leuchten | | 85.000 | 17.000 (20%)<br>oder<br>21.250 (25% Kommunalrichtlinie) | 3.567 |

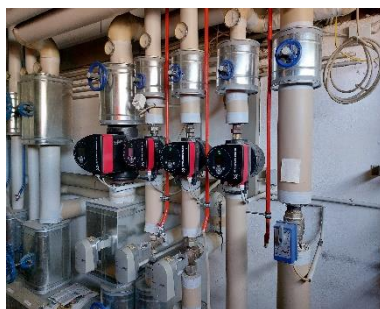
**Heizungspumpen, Leitungen gedämmt**

| Bauteil | Beschreibung | U-Wert [W/m <sup>2</sup> K] | ca. Kosten (brutto) [EUR] | Mögliche Fördermittel gem. BEG EM [EUR] | Jährliche Einsparung Brennstoffkosten [EUR] |
|---|---|---|---|---|---|
| SV 1 – Hydraulischer Abgleich | Heizungsoptimierung durch einen hydraulischen Abgleich | | 6.500 | 1.300 (20%) | 1.267 |

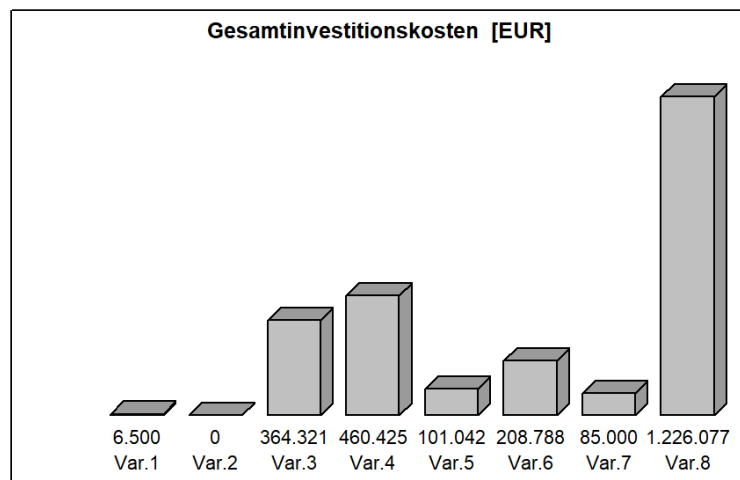
## Gesamtinvestitionskosten

Var.1 - hydraulischer Abgleich  
 Var.2 - Regenerative Nahwärme  
 Var.3 - Außenwände dämmen  
 Var.4 - Dach sanieren  
 Var.5 - Fenster + Türen austauschen  
 Var.6 - Lichtkuppeln austauschen  
 Var.7 - LED-Beleuchtung  
 Var.8 - Maßnahmenkombination
