## Gutachten Nr.: 25-0714

**Projekt:** K33 (HSK) - Abschnitt 1  
OD Endorf

**Untersuchungs-  
auftrag:** Bestandsuntersuchung

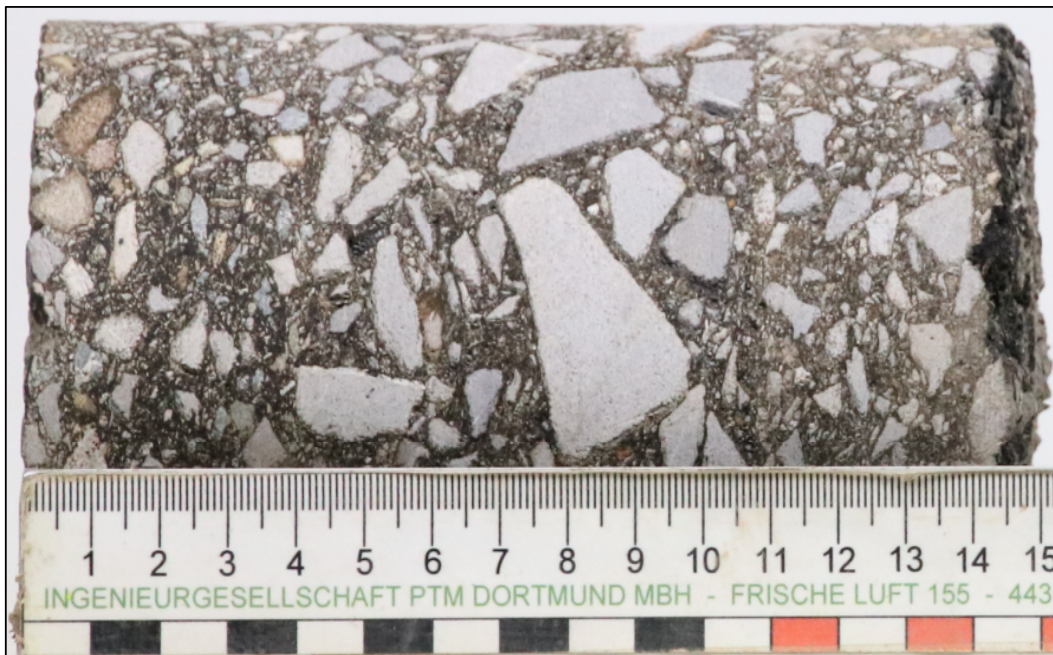
**Projekt** : 25-0714 - Bestandsuntersuchung K33 - Abschnitt 1 OD Endorf  
**Entnahmedatum** : 24.09.2025  
**Entnahmestelle** : St. 4+150, Rechts  
**Bezeichnung** : BK 3

Der Bohrkern ist frei von teerhaltigem Bindemittel. \*\*  
 Die optischen Befunde auf Straßenpech wurden quantitativ bestätigt. \*\*  
 Der Bohrkern weist keine auffällige Porosität auf.  
 Der Bohrkern verfügt über Schichtenverbund  
 Der Bohrkern weist keine auffällige Rissbildung auf

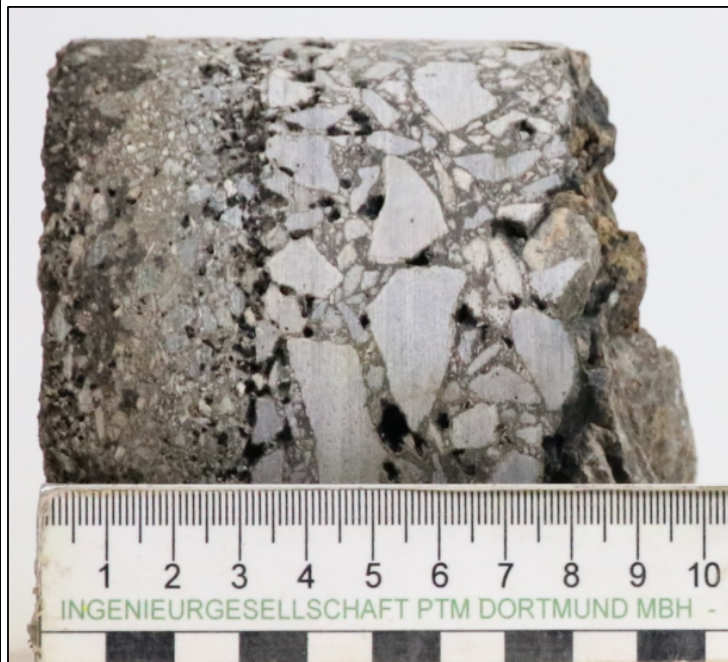
**Projekt** : 25-0714 - Bestandsuntersuchung K33 - Abschnitt 1 OD Endorf  
**Entnahmedatum** : 31.10.2025  
**Entnahmestelle** : St. 4+250, Gehweg  
**Bezeichnung** : BK 13

Der Bohrkern ist frei von teerhaltigem Bindemittel. \*  
 Es wurde keine quantitative Bindemitteluntersuchung durchgeführt. \*\*  
 Der Bohrkern weist Offenporigkeit auf.  
 Der Bohrkern verfügt über Schichtenverbund  
 Der Bohrkern weist keine auffällige Rissbildung auf

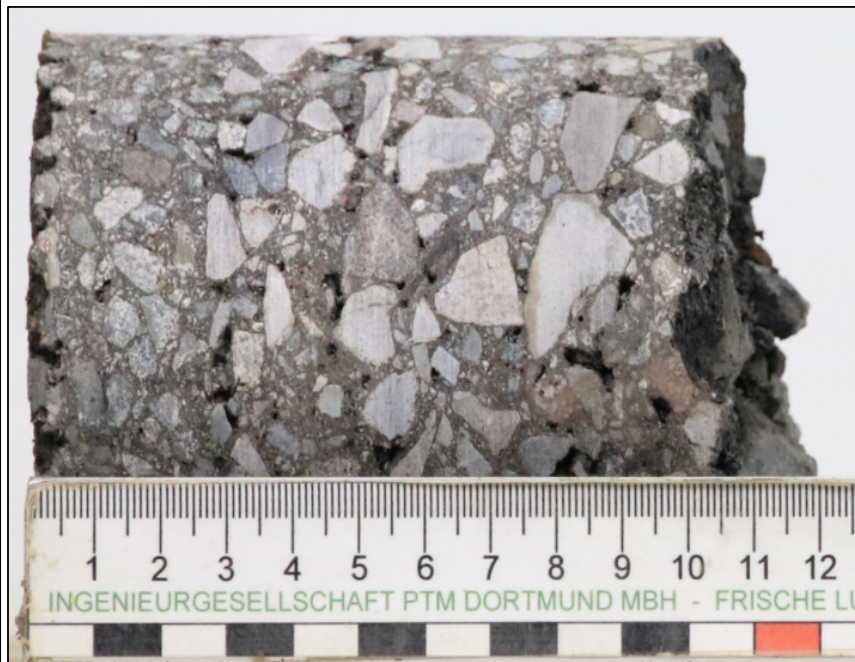
**Projekt** : 25-0714 - Bestandsuntersuchung K33 - Abschnitt 1 OD Endorf  
**Entnahmedatum** : 31.10.2025  
**Entnahmestelle** : St. 4+100, Gehweg  
**Bezeichnung** : BK 15

Der Bohrkern ist frei von teerhaltigem Bindemittel. \*  
 Es wurde keine quantitative Bindemitteluntersuchung durchgeführt. \*\*  
 Der Bohrkern weist Offenporigkeit auf.  
 Der Bohrkern verfügt über Schichtenverbund  
 Der Bohrkern weist keine auffällige Rissbildung auf
