Renovierung (Inliner)
Reparatur (punktförmig)
Keine Maßnahme
Zustand unbekannt
Haltung bereits saniert
Sanierter Einzelschaden
LEGENDE
Schmutzwasser
Regenwasser
Mischwasser
Druckrohrleitung
Kanalgut
Schmutzwasser
Regenwasser
Mischwasser
Druckrohrleitung
Kanalgut
Schachtnummer
Schachtdeckel/Rohr bezogen auf Normalhöhennull
Schachtdeckel/Rohr bezogen auf Normalhöhennull
Schachtdeckel Oststadt bei Sohle
Projekt
Zustandsplan Schmalestraße BA2
Bearbeitung
Stichweg Haus Nr.55 - Schorlemerstraße
Datum

17.01.2025
Blatt
1 / 1
M
1:500

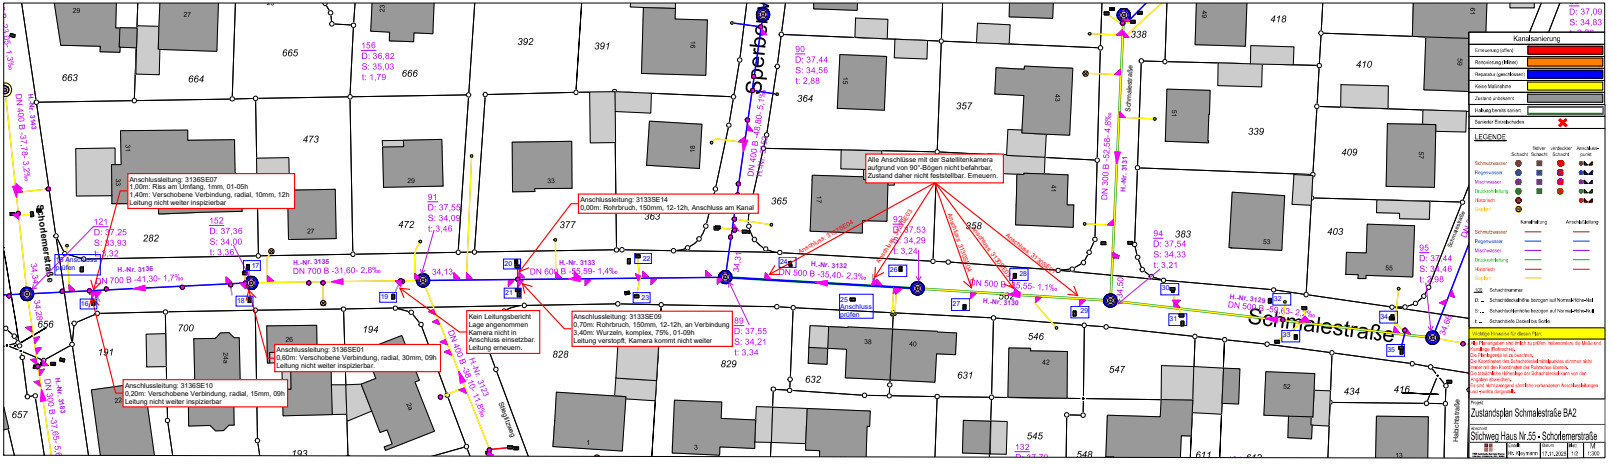
Schmalestraße
Schorlemerstraße
Sperberg
Schmalestraße
Stichweg
Halbhufenstraße
Anschlussleitung: 3136SE07
1,00m: Riss am Umfang, 1mm, 01-05h
1,40m: Verschobene Verbindung, radial, 10mm, 12h
Leitung nicht weiter inspizierbar
Anschlussleitung: 3136SE10
0,20m: Verschobene Verbindung, radial, 15mm, 09h
Leitung nicht weiter inspizierbar
Anschlussleitung: 3136SE01
0,60m: Verschobene Verbindung, radial, 30mm, 09h
Leitung nicht weiter inspizierbar.
Anschlussleitung: 3133SE14
0,00m: Rohrbruch, 150mm, 12-12h, Anschluss am Kanal
Anschlussleitung: 3133SE09
0,70m: Rohrbruch, 150mm, 12-12h, an Verbindung
3,40m: Wurzeln, komplex, 75%, 01-09h
Leitung verstopft, Kamera kommt nicht weiter
Kein Leitungsbericht
Lage angenommen
Kamera nicht in
Anschluss einsetzbar.
Leitung erneuern.
Alle Anschlüsse mit der Satelitenkamera
aufgrund von 90°-Bögen nicht befahrbar,
Zustand daher nicht feststellbar. Erneuern.
Kanalsanierung
Erneuerung (offen)
