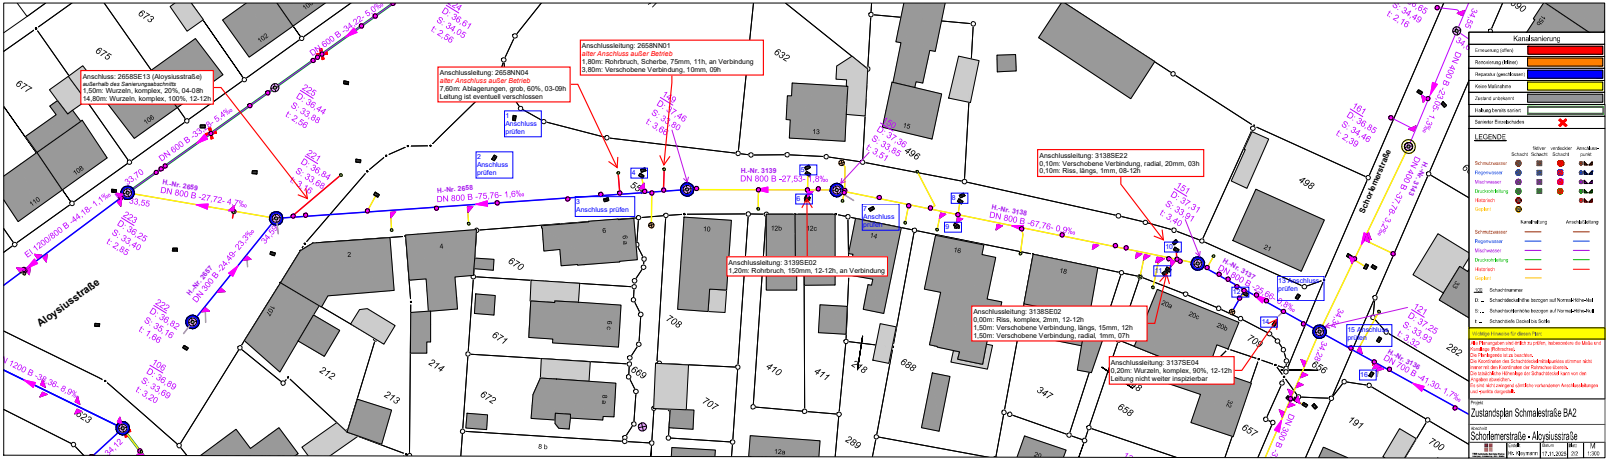
Anschluss: 2658SE13 (Aloysiusstraße)
außerhalb der Sanierungsabschnitte
1,50m: Wurzeln, komplex, 20%, 04-08h
14,80m: Wurzeln, komplex, 100%, 12-12h
Anschlussleitung: 2658NN01
alter Anschluss außer Betrieb
1,80m: Rohrbruch, Scherbe, 75mm, 11h, an Verbindung
3,80m: Verschobene Verbindung, 10mm, 09h
Anschlussleitung: 2658NN04
alter Anschluss außer Betrieb
7,60m: Ablagerungen, grob, 60%, 03-09h
Leitung ist eventuell verschlossen
Anschluss prüfen
H.-Nr. 2659
DN 800 B -27,72- 4,7‰
H.-Nr. 2658
DN 800 B -75,76- 1,6‰
H.-Nr. 3139
DN 800 B -27,55- 1,8‰
H.-Nr. 3138
DN 800 B -67,76- 0,9‰
H.-Nr. 3137
DN 800 B -41,30- 1,7‰
Anschlussleitung: 3139SE02
1,20m: Rohrbruch, 150mm, 12-12h, an Verbindung
Anschlussleitung: 3138SE02
0,00m: Riss, komplex, 2mm, 12-12h
1,50m: Verschobene Verbindung, längs, 15mm, 12h
1,50m: Verschobene Verbindung, radial, 1mm, 07h
Anschlussleitung: 3138SE22
0,10m: Verschobene Verbindung, radial, 20mm, 03h
0,10m: Riss, längs, 1mm, 08-12h

Anschlussleitung: 3137SE04
0,20m: Wurzeln, komplex, 90%, 12-12h
Leitung nicht weiter inspizierbar
Aloysiusstraße
Schmalenerstraße
Kanalsanierung
LEGENDE
Zustandsplan Schmalestraße BA2
Schorlemerstraße - Aloysiusstraße
