Regenwasser
Mischwasser
Druckentwässerung
Historisch
Geplant
Kanalhaltung
Anschlußleitung
Schachtnummer
Schachtsohlenhöhe bezogen auf Normal-Höhen-Null
Schachtoberkante Deckel bis Sohle
Wichtige Hinweise für diesen Plan
Projekt
Zustandsplan Kiebitzstraße/Schmalestraße
Abschnitt
Schmalestraße 52 - Kiebitzstraße 21b
Erstellt
Datum

10.09.2020
Maßstab
1:2
M
1:500

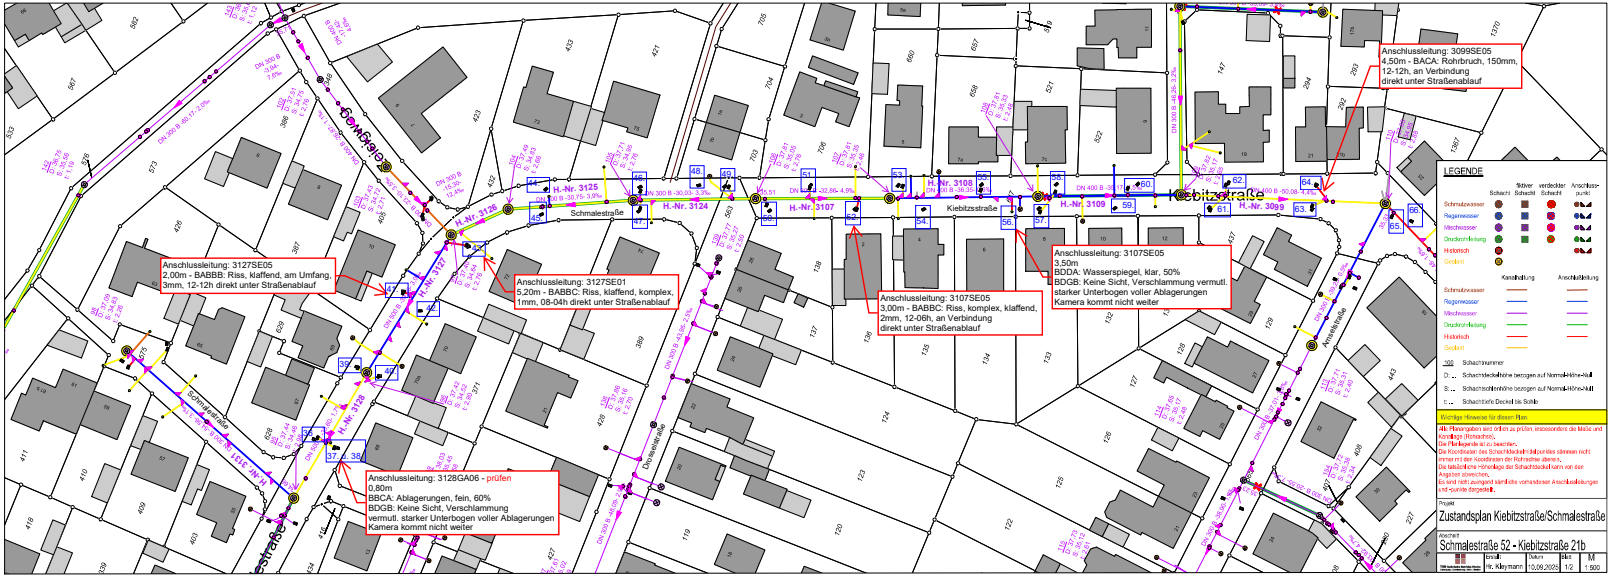
Anschlussleitung: 3127SE05
2,00m - BABBB: Riss, klaffend, am Umfang,
3mm, 12-12h direkt unter Straßenablauf
Anschlussleitung: 3127SE01
5,20m - BABBC: Riss, klaffend, komplex,
1mm, 08-04h direkt unter Straßenablauf
Anschlussleitung: 3128GA06 - prüfen
0,80m
BBCA: Ablagerungen, fein, 60%
BDGB: Keine Sicht, Verschlammung
vermutl. starker Unterbogen voller Ablagerungen
Kamera kommt nicht weiter
Anschlussleitung: 3107SE05
3,00m - BABBC: Riss, komplex, klaffend,
2mm, 12-08h, an Verbindung
direkt unter Straßenablauf
Anschlussleitung: 3107SE05
3,50m
BDCA: Wasserspiegel, klar, 50%
BDGB: Keine Sicht, Verschlammung vermutl.
starker Unterbogen voller Ablagerungen
Kamera kommt nicht weiter
Anschlussleitung: 3099SE05
4,50m - BACA: Rohrbruch, 150mm,
12-12h, an Verbindung
direkt unter Straßenablauf
Elbigweg
Schmalestraße
Kiebitzstraße
H.-Nr. 3125
H.-Nr. 3126
H.-Nr. 3124
H.-Nr. 3107
H.-Nr. 3108
H.-Nr. 3109
H.-Nr. 3099
LEGENDE
Schmutzwasser
