Bauvorhaben :
Bestandsuntersuchung
Stadtbahn Linie 4
in Bielefeld

Anlage : 2.1

Projekt Nr.: 21-4728-03

Rammkernbohrungen RKB L1 bis RKB L3 und Rammsondierungen DPH L1 bis DPH L3

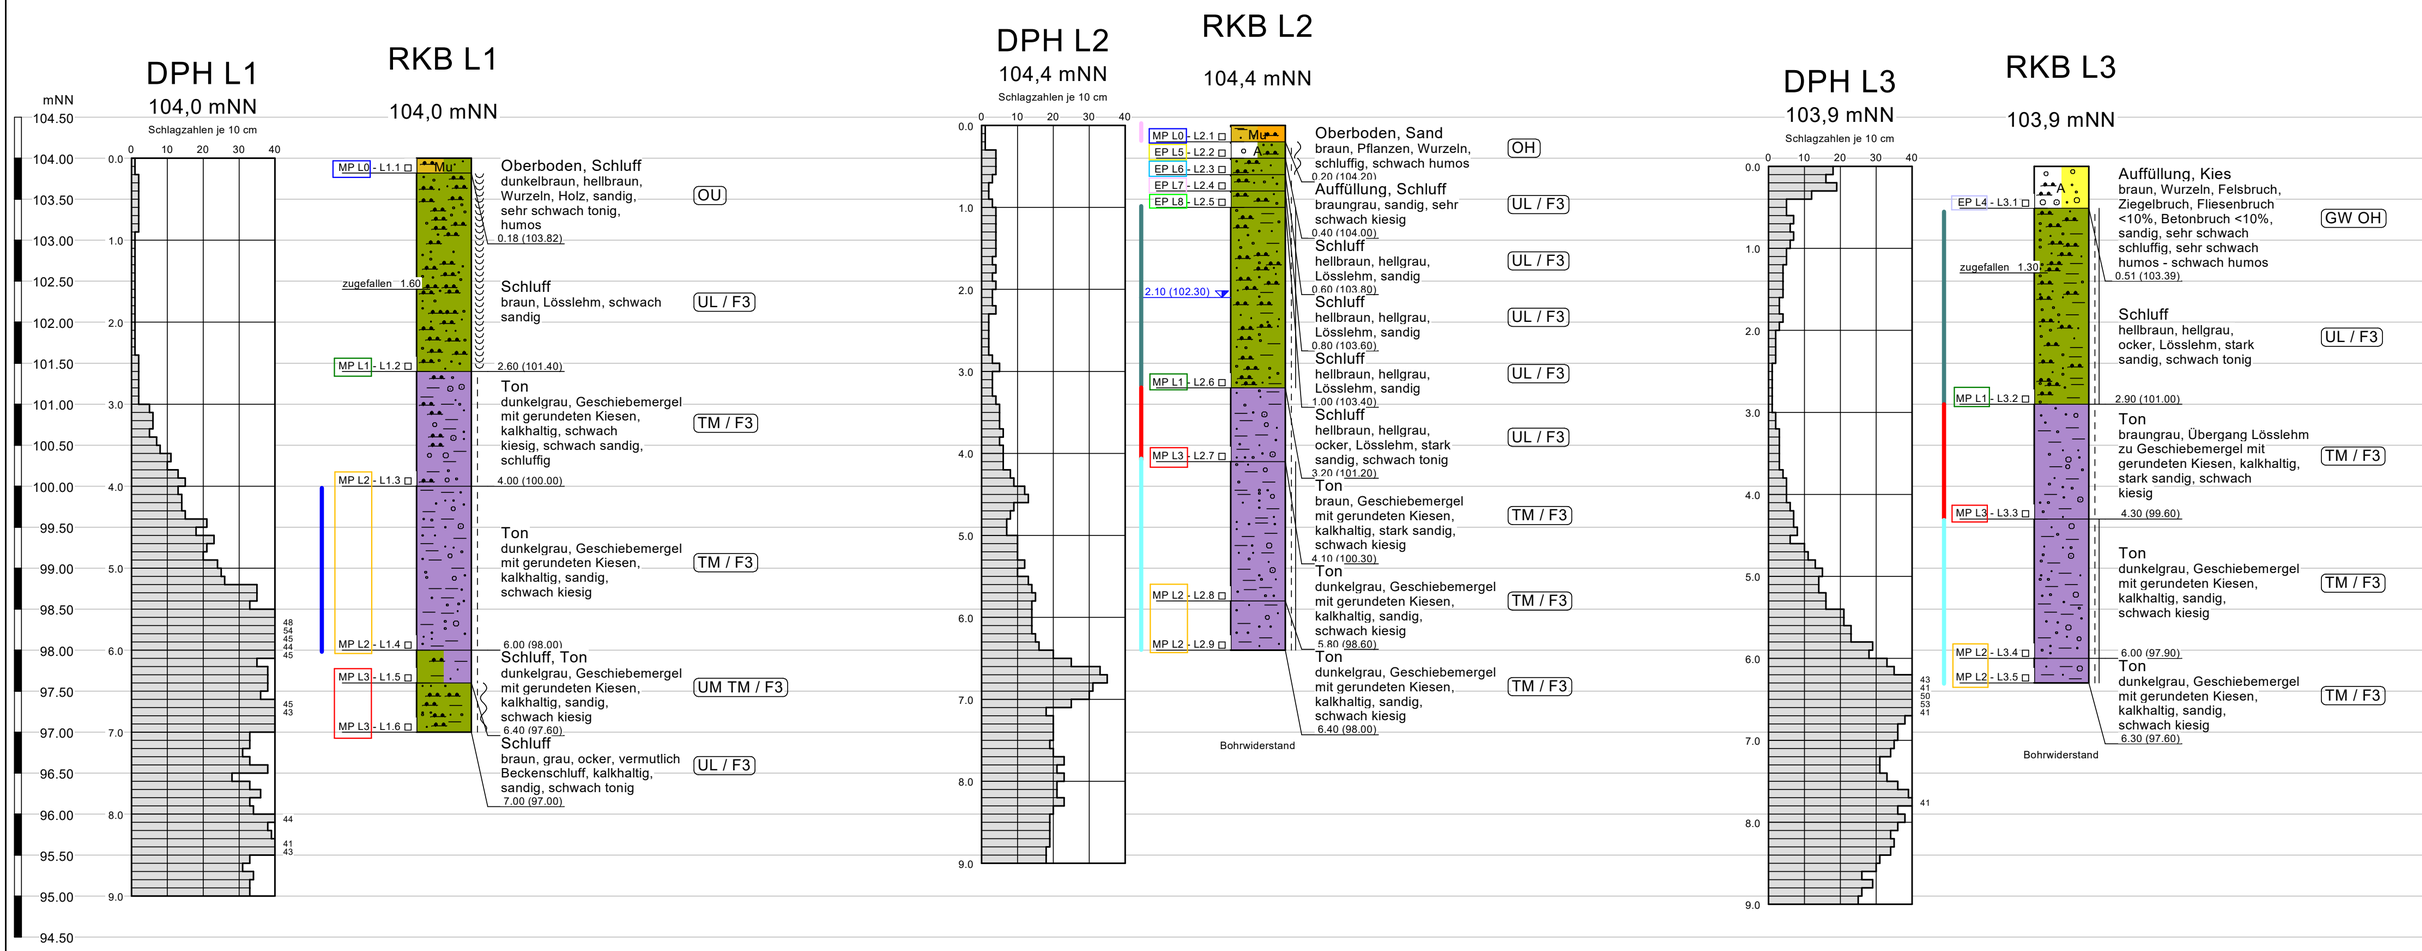
Mischprobe L0 LAGA-Boden: Z 1.1 DepV: DK 0° AVV: 17 05 04	Mischprobe L1 LAGA-Boden: Z 0 DepV: DK 0 AVV: 17 05 04	Mischprobe L2 LAGA-Boden: Z 1.1 DepV: DK 0° AVV: 17 05 04	Mischprobe L3 LAGA-Boden: Z 0 DepV: DK 0 AVV: 17 05 04	Einzelprobe L4 LAGA-Bauschutt: Z 2 DepV: DK 0 AVV: 17 05 04
Einzelprobe L5 LAGA-Boden: Z 2 DepV: DK 0° AVV: 17 05 04	Einzelprobe L6 LAGA-Boden: Z 0 DepV: DK 0° AVV: 17 05 04	Einzelprobe L7 LAGA-Boden: Z 0 DepV: DK 0 AVV: 17 05 04	Einzelprobe L8 LAGA-Boden: Z 1.2 DepV: DK 0 AVV: 17 05 04

2,10 (102,3) ▽ 27.07.2021 — Bohrung L2
