Wiederaufbau nach der Starkregen- und Hochwasserkatastrophe im Juli 2021

Projekt-Nr. gem. WAP: Altena Projekt-Nr. 3 „Kanalbefahrung und -sanierung“

Hier: Ingenieurleistungen Kanalzustandsermittlung

Monat der Leistung (12/2024)

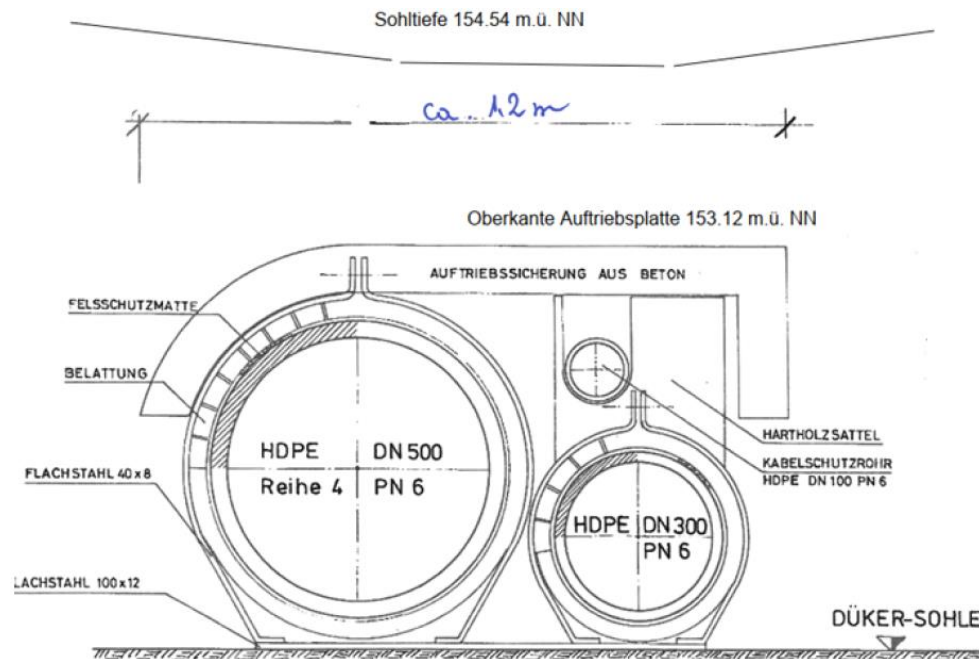
Abbildung 3: Querschnitt Dükerkonstruktion mit Auftriebssicherung

Ein Nachweis zur statischen Auftriebssicherheit des Dükers im leergepumpten Zustand lag zum Projektanlauf nicht vor und wurde im Nachgang durch die ARGE erstellt. Auf Grundlage der zur Verfügung gestellten Ausführungspläne mit Darstellung einer Beton-Auftriebssicherung und unter der Annahme einer zusätzlich vorhandenen Erdüberdeckung (Annahme Kies oder Steine unter Auftrieb) konnte der statische Nachweis zur Auftriebssicherheit der Doppelröhren im leergepumpten Zustand durch die ARGE bestätigt werden, sofern die in Abbildung 3 dargestellte Auftriebssicherung fachgerecht hergestellt wurde und sich die Situation des Flussbettes in Kombination mit dem Wasserstand nicht verändert hat.
