**Bericht  
Nr.: 25911385A**

## **Maßnahmenbezogene Gebäudeuntersuchung auf Schadstoffe**

**Objekt:**  
**Geschwister-Scholl-Gymnasium, Hochstr. 27, 58511 Lüdenscheid**

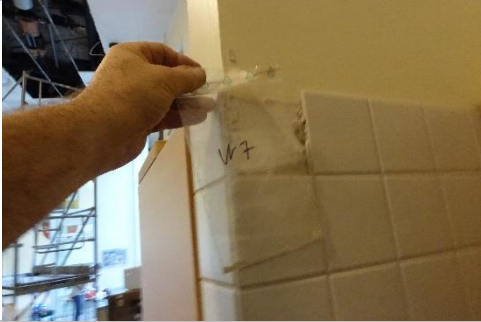
Probennr.	Probenbezeichnung	Foto	Bewertung	Handlungsempfehlung
25911385-007	W7, Spachtelmasse, Leichtbauwände, Küchenzeile, Foyer

Kein Asbest nachweisbar	Keine Maßnahmen ersichtlich
25911385-008	W8, Wandbeläge, WCs, G-127, G-118 + G-117

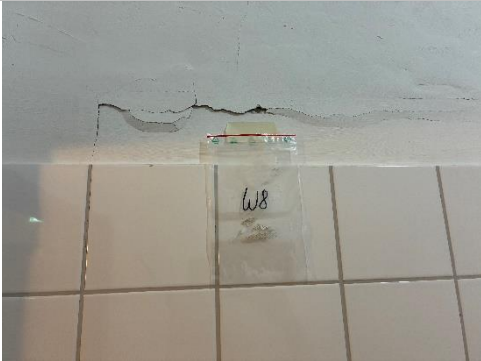
Kein Asbest nachweisbar	Keine Maßnahmen ersichtlich
25911385-009	D9, Deckenbeläge, WCs, G-127, G-118 + G-117

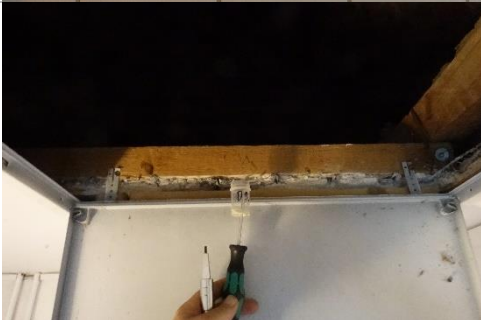
Kein Asbest nachweisbar	Keine Maßnahmen ersichtlich

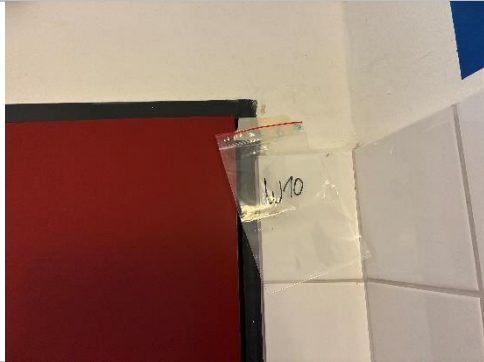
Probennr.	Probenbezeichnung	Foto	Bewertung	Handlungsempfehlung
25911385-010	W10, Türlaibungen, WCs, G-127, G-118 + G-117

Kein Asbest nachweisbar	Keine Maßnahmen ersichtlich
25911385-011	W11, Fugenmörtel, Wandfliesen, WCs, G-127 + G-118

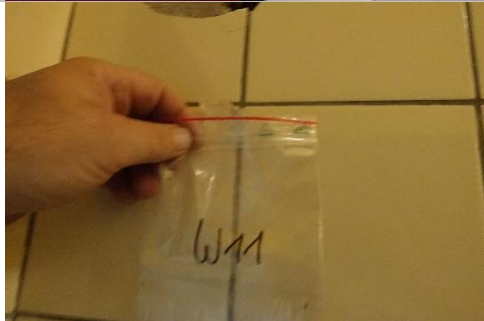
Kein Asbest nachweisbar	Keine Maßnahmen ersichtlich
25911385-012	W12, Wandbeläge, Technikräume + Schacht

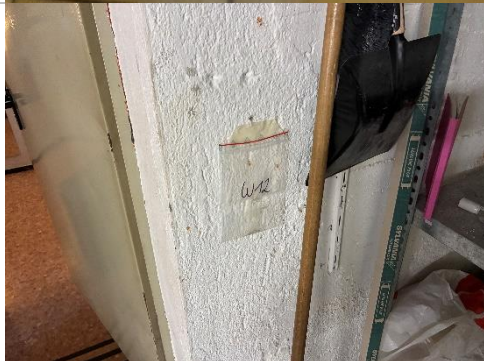
Kein Asbest nachweisbar	Keine Maßnahmen ersichtlich

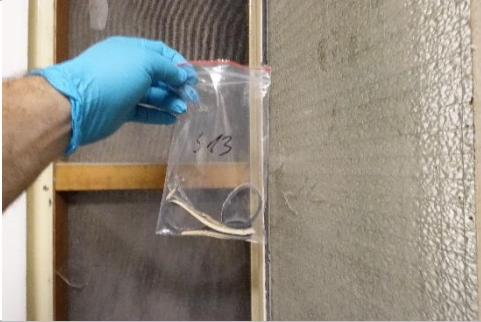
Probennr.	Probenbezeichnung	Foto	Bewertung	Handlungsempfehlung
25911385-013	S13, Fensterkitt, Glasscheiben Fenster + Oberlichter Türen, Lager G017 + Technikraum + Schacht

Kein Asbest nachweisbar	Keine Maßnahmen ersichtlich
25911385-014	W14, Wandbeläge, Lager G017 + G-120 + G-119 + Flur G-1F6

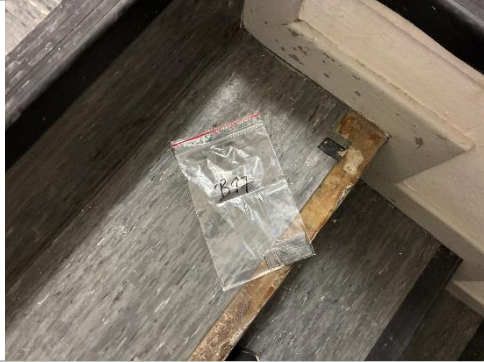
Probennr.	Probenbezeichnung	Foto	Bewertung	Handlungsempfehlung
25911385-017	B17, elastischer Bodenbelag, grau, Lager G017 + G-120 + G-119

Kein Asbest nachweisbar	Keine Maßnahmen ersichtlich
25911385-018	B18, Bodenbelagskleber + Ausgleichsmasse, Lager G017 + G-120 + G-119

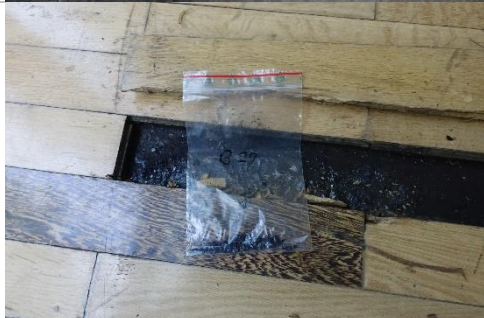
Kein Asbest nachweisbar	Keine Maßnahmen ersichtlich
25911385-020	B20, schwarzer Kleber unter Parkett, Aula G-115

Kein Asbest nachweisbar	Keine Maßnahmen ersichtlich

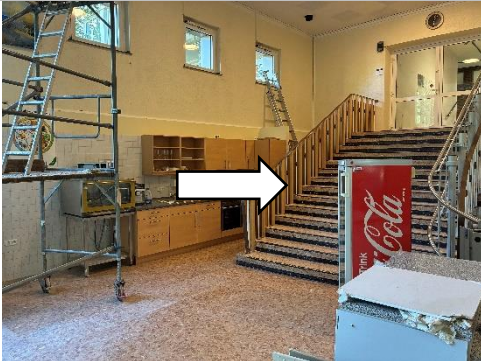
Chrysotilasbest nachgewiesen	Bei Eingriffen TRGS 519 beachten
25911385-022	S22, Treppenwange + Unterzug, R. S 144 Foyer

Kein Asbest nachweisbar	Keine Maßnahmen ersichtlich
<b>Polychlorierte Biphenyle (PCB)</b>				
25911385-015	S15, Fensterkitt, Glasscheiben Fenster + Oberlichter Türen, Lager G017 + Technikraum + Schacht

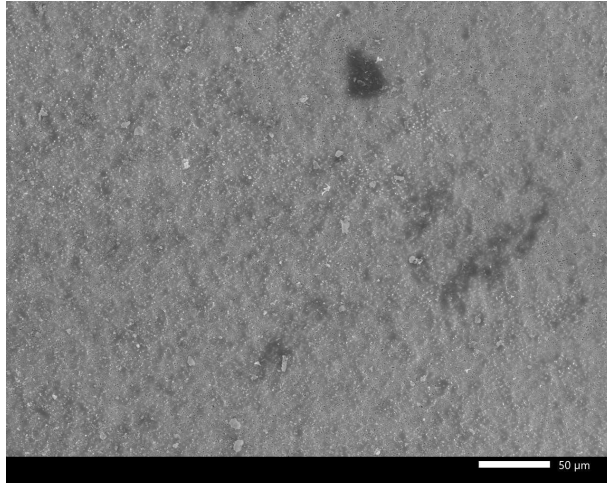
REM-Bild

25911385-001	
Angaben des Kunden:	W1, Wandbeläge, Grobputz, Foyer + Garderobe
Probenvorbereitung	VDI 3866 Blatt 5: 2017-06 (Anh. B) <sup>a</sup> :
Asbest:	Heißveraschung, Zerkleinerung, Säurebehandlung, Goldbeschichtung

Analyse	Befund	NWG*
Probenahme von Gebäudeschadstoffen	siehe Methodentabelle	
Asbestnachweis (Anh.B)	Asbest nicht nachgewiesen	0,001 %

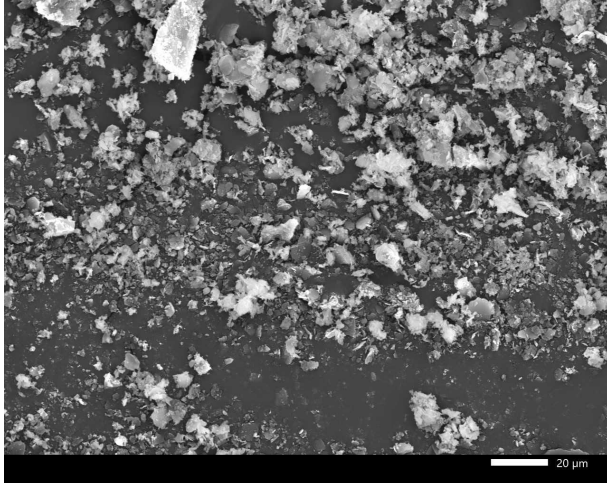
REM-Bild

25911385-003	
Angaben des Kunden:	S3, schwarze Pappe um Rohre hinter Abhangdecke, Foyer
Probenvorbereitung	VDI 3866 Blatt 5: 2017-06 <sup>a</sup> :
Asbest:	Zerkleinerung, Heißveraschung, Goldbeschichtung

Analyse	Befund	NWG*
Probenahme von Gebäudeschadstoffen	siehe Methodentabelle	
Asbestnachweis (3866-5+) Asbestgehalt (Schätz.)	Asbest nicht nachgewiesen -	0,1 %
KMF-Nachweis (3866-5+)	KMF nicht nachgewiesen	0,1 %

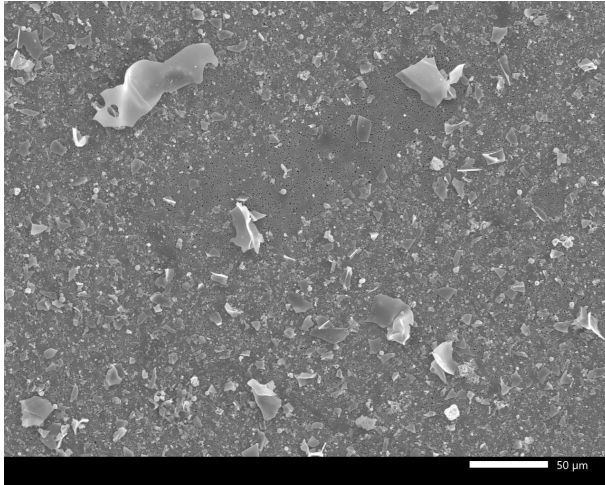
REM-Bild

25911385-005	
Angaben des Kunden:	W5, Fensterlaibungen, Fenster über Küchenzeile, Foyer
Probenvorbereitung	VDI 3866 Blatt 5: 2017-06 (Anh. B) <sup>a</sup> :
Asbest:	Heißveraschung, Zerkleinerung, Säurebehandlung, Goldbeschichtung

Analyse	Befund	NWG*
Probenahme von Gebäudeschadstoffen	siehe Methodentabelle	
Asbestnachweis (Anh.B)	Asbest nicht nachgewiesen	0,001 %

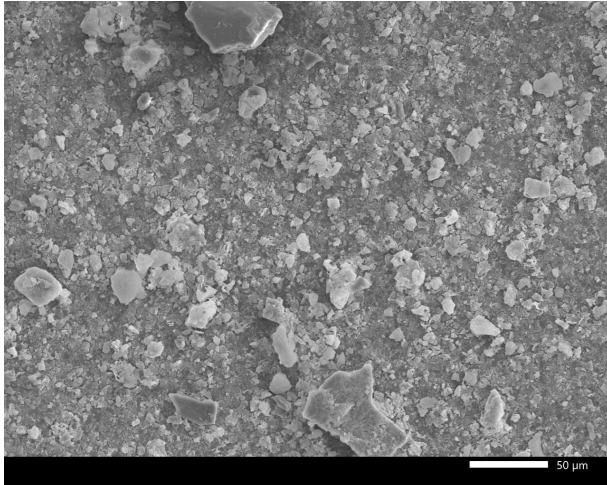
REM-Bild

25911385-006	
Angaben des Kunden:	W6, Fliesenkleber + Fugenmörtel, Wandfliesen, Küchenzeile, Foyer
Probenvorbereitung	VDI 3866 Blatt 5: 2017-06 (Anh. B) <sup>a</sup> :
Asbest:	Heißveraschung, Zerkleinerung, Säurebehandlung, Goldbeschichtung

Analyse	Befund	NWG*
Probenahme von Gebäudeschadstoffen	siehe Methodentabelle	
Asbestnachweis (Anh.B)	Asbest nicht nachgewiesen	0,001 %

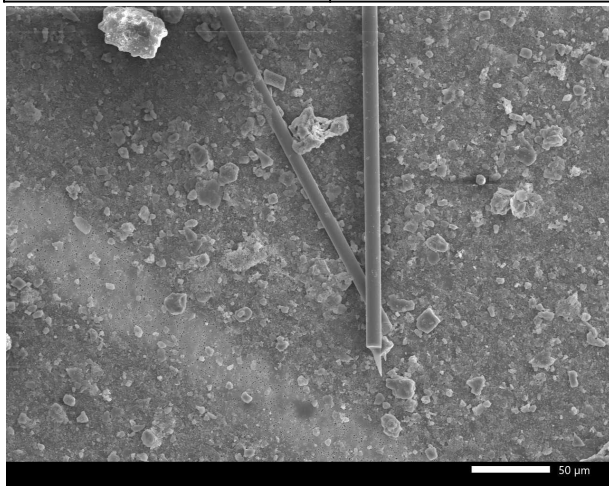
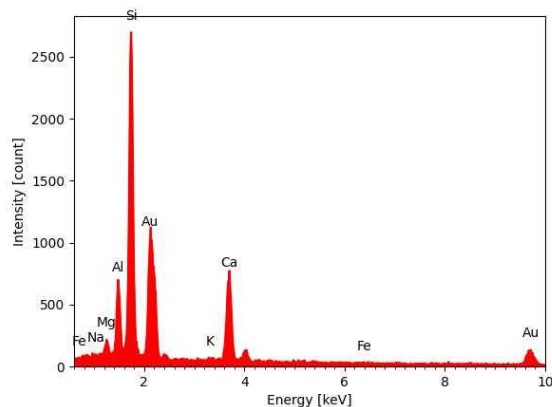
REM-Bild

25911385-007	
Angaben des Kunden:	W7, Spachtelmasse, Leichtbauwände, Küchenzeile, Foyer
Probenvorbereitung	VDI 3866 Blatt 5: 2017-06 (Anh. B) <sup>a</sup> :
Asbest:	Heißveraschung, Zerkleinerung, Säurebehandlung, Goldbeschichtung

Analyse	Befund	NWG*
Probenahme von Gebäudeschadstoffen	siehe Methodentabelle	
Asbestnachweis (Anh.B)	Asbest nicht nachgewiesen	0,001 %

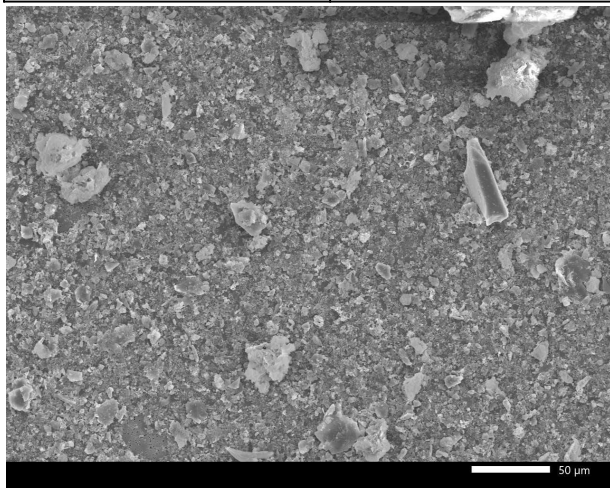
REM-Bild

25911385-008	
Angaben des Kunden:	W8, Wandbeläge, WCs, G-127, G-118 + G-117
Probenvorbereitung	VDI 3866 Blatt 5: 2017-06 (Anh. B) <sup>a</sup> :
Asbest:	Heißveraschung, Zerkleinerung, Säurebehandlung, Goldbeschichtung

Analyse	Befund	NWG*
Probenahme von Gebäudeschadstoffen	siehe Methodentabelle	
Asbestnachweis (Anh.B)	Asbest nicht nachgewiesen	0,001 %

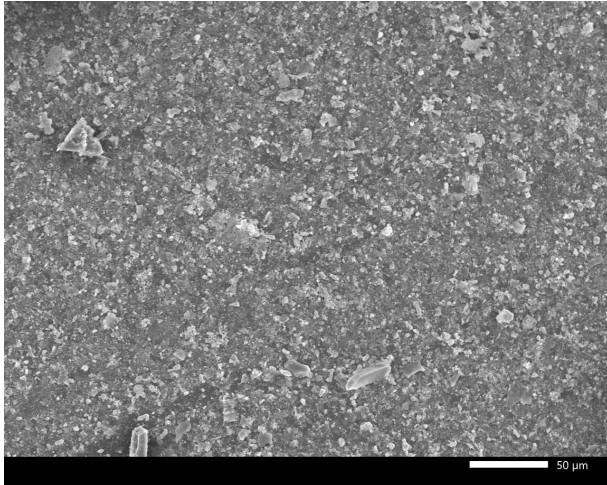
REM-Bild

25911385-009	
Angaben des Kunden:	D9, Deckenbeläge, WCs, G-127, G-118 + G-117
Probenvorbereitung	VDI 3866 Blatt 5: 2017-06 (Anh. B) <sup>a</sup> :
Asbest:	Heißveraschung, Zerkleinerung, Säurebehandlung, Goldbeschichtung

Analyse	Befund	NWG*
Probenahme von Gebäudeschadstoffen	siehe Methodentabelle	
Asbestnachweis (Anh.B)	Asbest nicht nachgewiesen	0,001 %

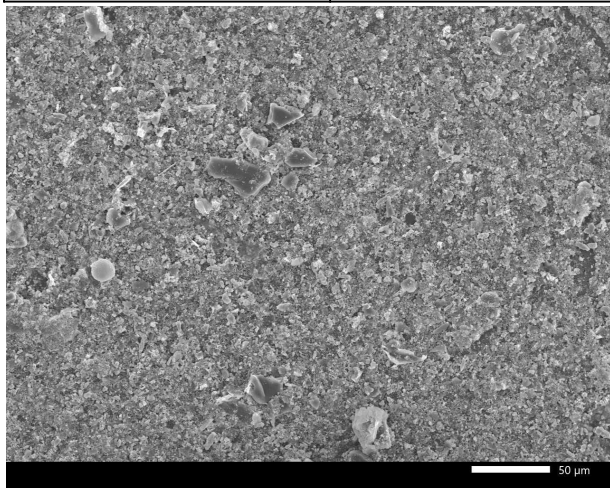
REM-Bild

25911385-010	
Angaben des Kunden:	W10, Türlaibungen, WCs, G-127, G-118 + G-117
Probenvorbereitung	VDI 3866 Blatt 5: 2017-06 (Anh. B) <sup>a</sup> :
Asbest:	Heißveraschung, Zerkleinerung, Säurebehandlung, Goldbeschichtung

Analyse	Befund	NWG*
Probenahme von Gebäudeschadstoffen	siehe Methodentabelle	
Asbestnachweis (Anh.B)	Asbest nicht nachgewiesen	0,001 %

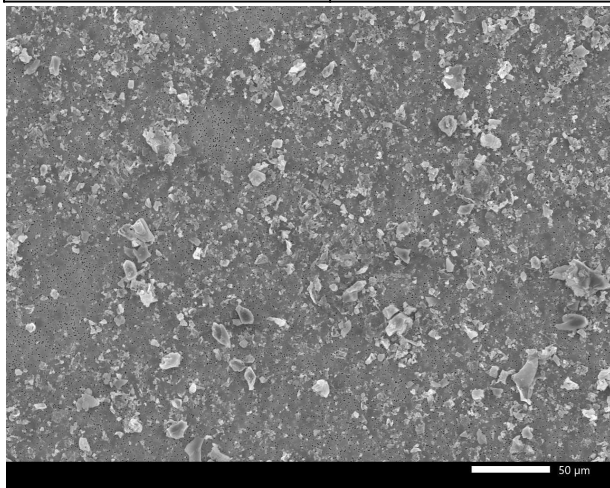
REM-Bild

25911385-011	
Angaben des Kunden:	W11, Fugenmörtel, Wandfliesen, WCs, G-127 + G-118
Probenvorbereitung	VDI 3866 Blatt 5: 2017-06 (Anh. B) <sup>a</sup> :
Asbest:	Heißveraschung, Zerkleinerung, Säurebehandlung, Goldbeschichtung

Analyse	Befund	NWG*
Probenahme von Gebäudeschadstoffen	siehe Methodentabelle	
Asbestnachweis (Anh.B)	Asbest nicht nachgewiesen	0,001 %

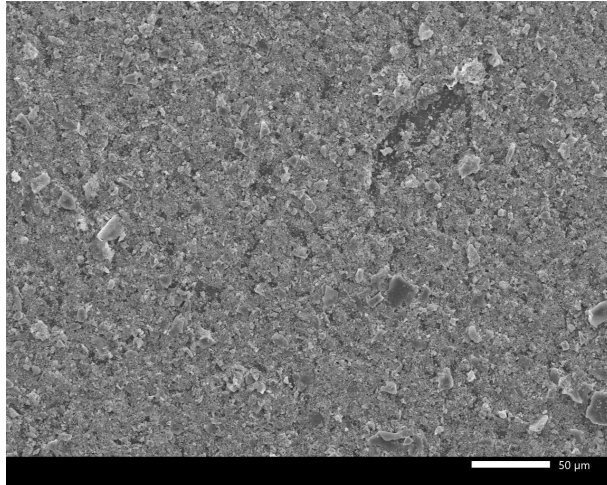
REM-Bild

25911385-012	
Angaben des Kunden:	W12, Wandbeläge, Technikräume + Schacht
Probenvorbereitung	VDI 3866 Blatt 5: 2017-06 (Anh. B) <sup>a</sup> :
Asbest:	Heißveraschung, Zerkleinerung, Säurebehandlung, Goldbeschichtung

Analyse	Befund	NWG*
Probenahme von Gebäudeschadstoffen	siehe Methodentabelle	
Asbestnachweis (Anh.B)	Asbest nicht nachgewiesen	0,001 %

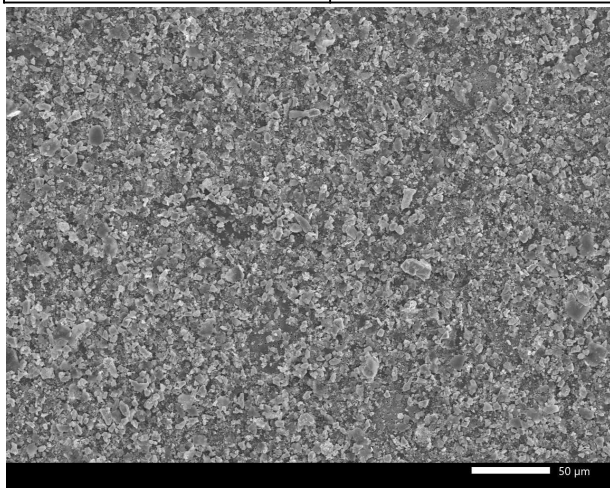
REM-Bild

25911385-013	
Angaben des Kunden:	S13, Fensterkitt, Glasscheiben Fenster + Oberlichter Türen, Lager G017 + Technikraum + Schacht
Probenvorbereitung Asbest:	VDI 3866 Blatt 5: 2017-06 (Anh. B) <sup>a</sup> : Heißveraschung, Zerkleinerung, Säurebehandlung, Goldbeschichtung

Analyse	Befund	NWG*
Probenahme von Gebäudeschadstoffen	siehe Methodentabelle	
Asbestnachweis (Anh.B)	Asbest nicht nachgewiesen	0,001 %

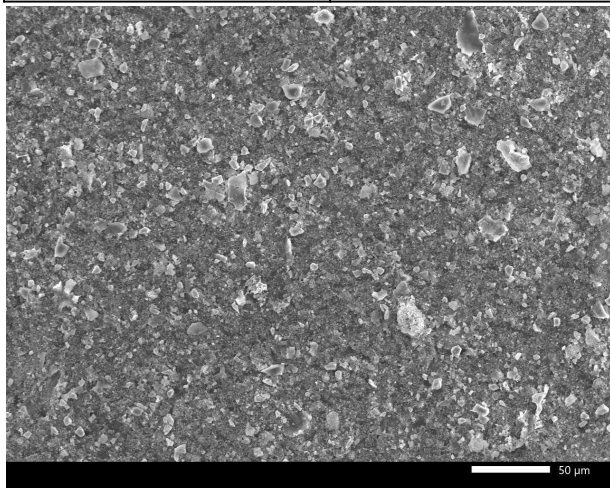
REM-Bild

25911385-014	
Angaben des Kunden:	W14, Wandbeläge, Lager G017 + G-120 + G-119 + Flur G-1F6
Probenvorbereitung	VDI 3866 Blatt 5: 2017-06 (Anh. B) <sup>a</sup> :
Asbest:	Heißveraschung, Zerkleinerung, Säurebehandlung, Goldbeschichtung

Analyse	Befund	NWG*
Probenahme von Gebäudeschadstoffen	siehe Methodentabelle	
Asbestnachweis (Anh.B)	Asbest nicht nachgewiesen	0,001 %

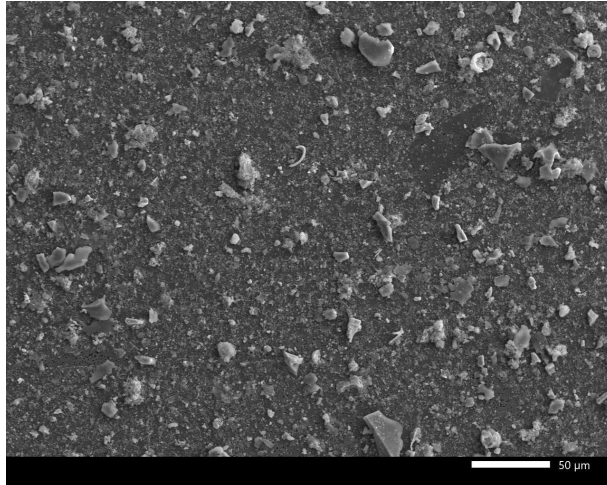
REM-Bild

25911385-016	
Angaben des Kunden:	D16, Deckenbeläge, Lager G017 + G-120 + G-119 + Flur G-1F6
Probenvorbereitung	VDI 3866 Blatt 5: 2017-06 (Anh. B) <sup>a</sup> :
Asbest:	Heißveraschung, Zerkleinerung, Säurebehandlung, Goldbeschichtung

Analyse	Befund	NWG*
Probenahme von Gebäudeschadstoffen	siehe Methodentabelle	
Asbestnachweis (Anh.B)	Asbest nicht nachgewiesen	0,001 %

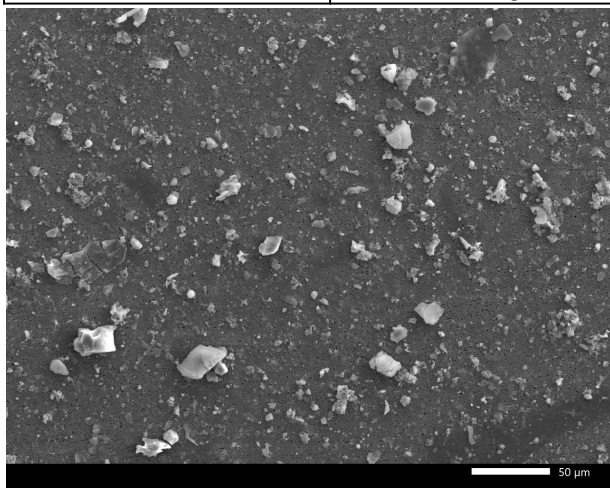
REM-Bild

25911385-017	
Angaben des Kunden:	B17, elastischer Bodenbelag, grau, Lager G017 + G-120 + G-119
Probenvorbereitung	VDI 3866 Blatt 5: 2017-06 (Anh. B) <sup>a</sup> :
Asbest:	Heißveraschung, Zerkleinerung, Säurebehandlung, Goldbeschichtung

Analyse	Befund	NWG*
Probenahme von Gebäudeschadstoffen	siehe Methodentabelle	
Asbestnachweis (Anh.B)	Asbest nicht nachgewiesen	0,001 %

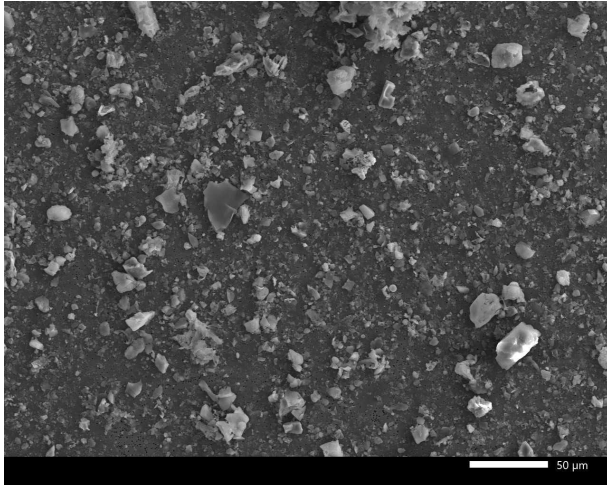
REM-Bild

25911385-018	
Angaben des Kunden:	B18, Bodenbelagskleber + Ausgleichsmasse, Lager G017 + G-120 + G-119
Probenvorbereitung	VDI 3866 Blatt 5: 2017-06 (Anh. B) <sup>a</sup> :
Asbest:	Heißveraschung, Zerkleinerung, Säurebehandlung, Goldbeschichtung

Analyse	Befund	NWG*
Probenahme von Gebäudeschadstoffen	siehe Methodentabelle	
Asbestnachweis (Anh.B)	Asbest nicht nachgewiesen	0,001 %

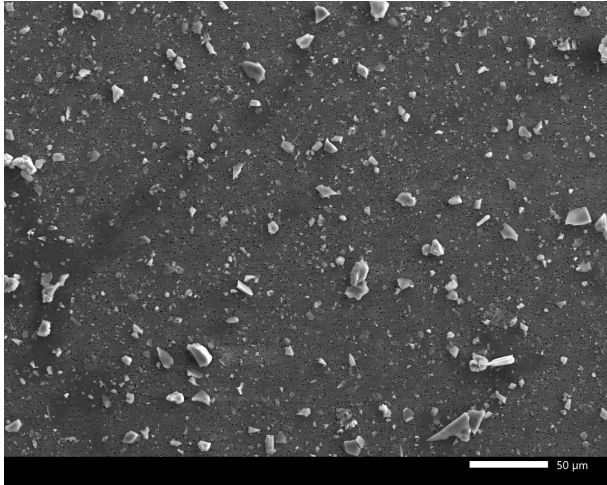
REM-Bild

25911385-020	
Angaben des Kunden:	B20, schwarzer Kleber unter Parkett, Aula G-115
Probenvorbereitung	VDI 3866 Blatt 5: 2017-06 (Anh. B) <sup>a</sup> :
Asbest:	Heißveraschung, Zerkleinerung, Säurebehandlung, Goldbeschichtung

Analyse	Befund	NWG*
Probenahme von Gebäudeschadstoffen	siehe Methodentabelle	
Asbestnachweis (Anh.B)	Asbest nicht nachgewiesen	0,001 %

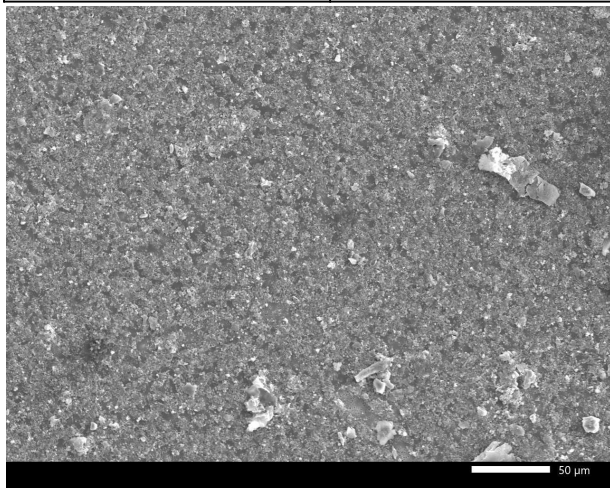
REM-Bild

25911385-022	
Angaben des Kunden:	S22, Treppenwange + Unterzug, R. S 114 Foyer
Probenvorbereitung Asbest:	VDI 3866 Blatt 5: 2017-06 (Anh. B) <sup>a</sup> : Heißveraschung, Zerkleinerung, Säurebehandlung, Goldbeschichtung

Analyse	Befund	NWG*
Probenahme von Gebäudeschadstoffen	siehe Methodentabelle	
Asbestnachweis (Anh.B)	Asbest nicht nachgewiesen	0,001 %
