## Prüfbericht Nr.: 2026P915270 / 1

| <b>Projekt:</b> | Stadthalle Meinerzhagen, Otto-Fuchs-Platz 1, 58540 Meinerzhagen |

## Ermittelte Befunde der Analyse

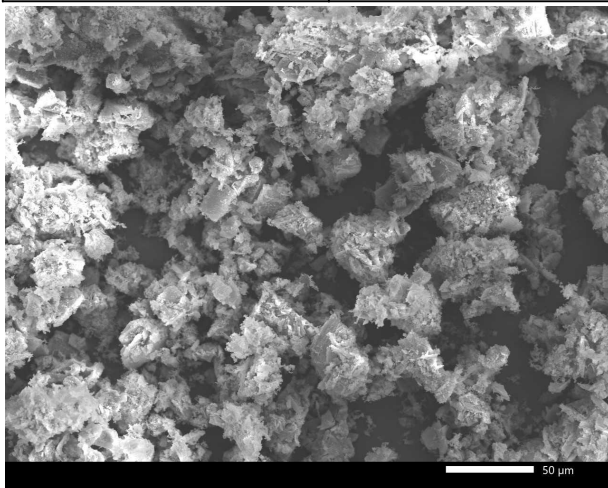
REM-Bild

| 26907994-001 | |
|---|---|
| Angaben des Kunden: | 1, Teppich Eingangsbereich |

| Analyse | Befund | NWG* |
|---|---|---|
| Asbestnachweis (3866-5+)<br>Asbestgehalt (Schätz.) | Asbest nicht nachgewiesen<br>- | 0,1 % |
| KMF-Nachweis (3866-5+) | KMF nicht nachgewiesen | 0,1 % |

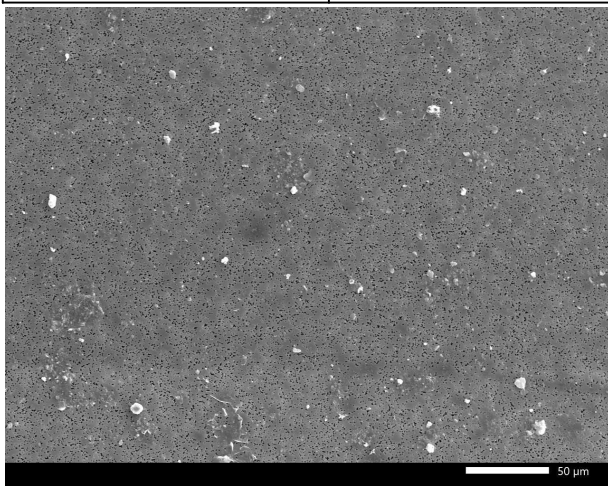
REM-Bild

| 26907994-002 | |
|---|---|
| Angaben des Kunden: | 2, Spachtel o. Kleber zu v.g. Pos |

| Analyse | Befund | NWG* |
|---|---|---|
| Asbestnachweis (Anh.B) | Asbest nicht nachgewiesen | 0,001 % |

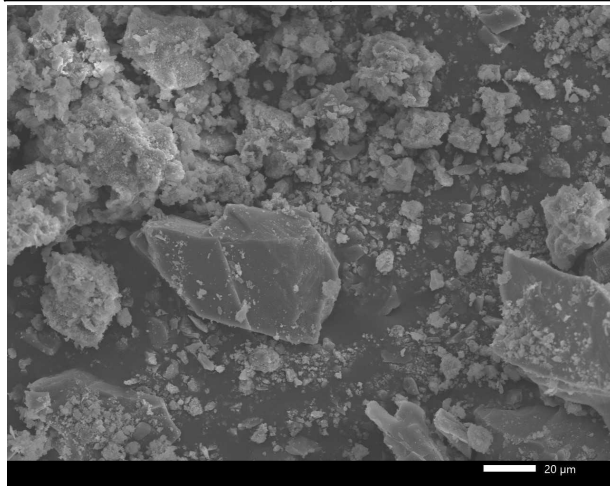
REM-Bild

| 26907994-003 | |
|---|---|
| Angaben des Kunden: | 3, Wandfliese EG |

| Analyse | Befund | NWG* |
|---|---|---|
| Asbestnachweis (3866-5+) | Asbest nicht nachgewiesen | 0,1 % |
| KMF-Nachweis (3866-5+) | KMF nicht nachgewiesen | 0,1 % |

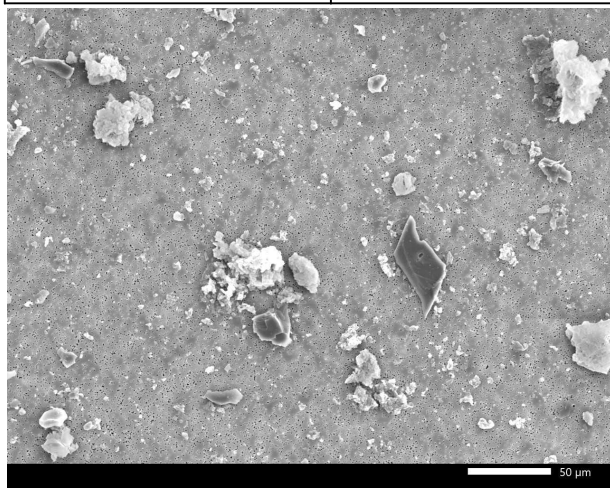
REM-Bild

| 26907994-004 | |
|---|---|
| Angaben des Kunden: | 4, Mörtel Bodenfliese |

| Analyse | Befund | NWG* |
|---|---|---|
| Asbestnachweis (Anh.B) | Asbest nicht nachgewiesen | 0,001 % |

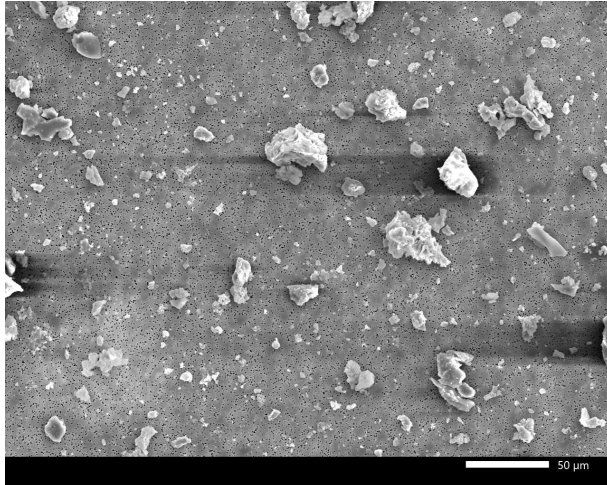
REM-Bild

| 26907994-005 | |
|---|---|
| Angaben des Kunden: | 5, Mörtel Wandfliese |

| Analyse | Befund | NWG* |
|---|---|---|
| Asbestnachweis (Anh.B) | Asbest nicht nachgewiesen | 0,001 % |

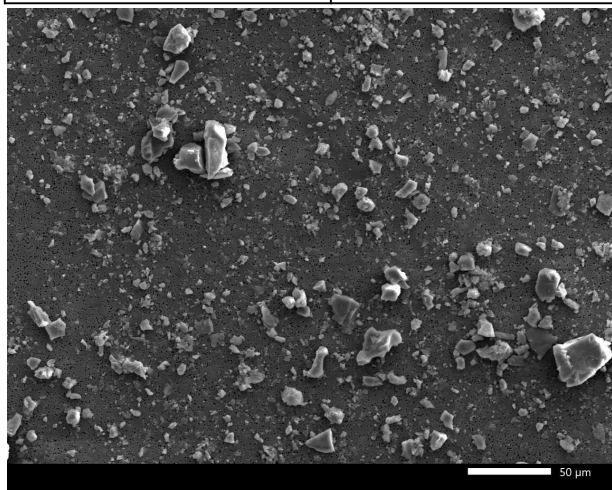
REM-Bild

| 26907994-007 | |
|---|---|
| Angaben des Kunden: | 7, Estrich EG Haupttür |

| Analyse | Befund | NWG* |
|---|---|---|
| Asbestnachweis (Anh.B) | Asbest nicht nachgewiesen | 0,001 % |

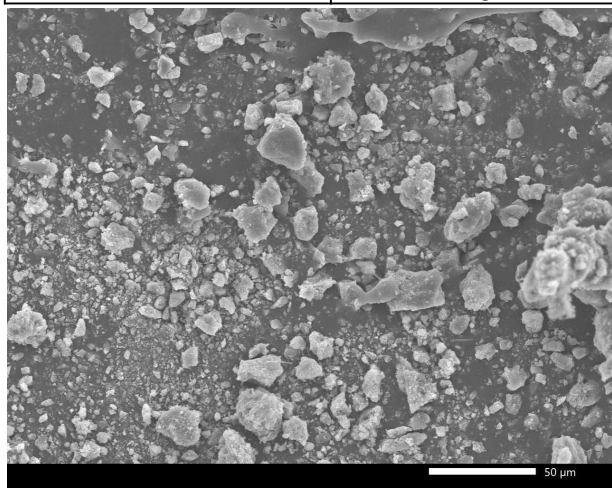
REM-Bild

| 26907994-008 | |
|---|---|
| Angaben des Kunden: | 8, Sockelfliese Küche EG |

| Analyse | Befund | NWG* |
|---|---|---|
| Asbestnachweis (3866-5+) | Asbest nicht nachgewiesen | 0,1 % |
| KMF-Nachweis (3866-5+) | KMF nicht nachgewiesen | 0,1 % |

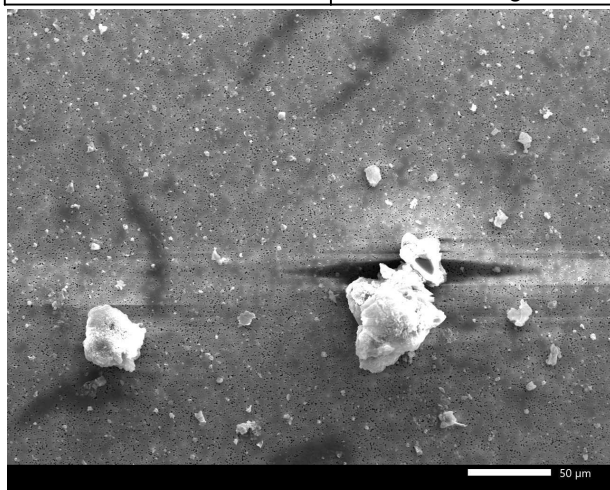
REM-Bild

| 26907994-010 | |
|---|---|
| Angaben des Kunden: | 10, Innenputz Küche EG |

| Analyse | Befund | NWG* |
|---|---|---|
| Asbestnachweis (Anh.B) | Asbest nicht nachgewiesen | 0,001 % |

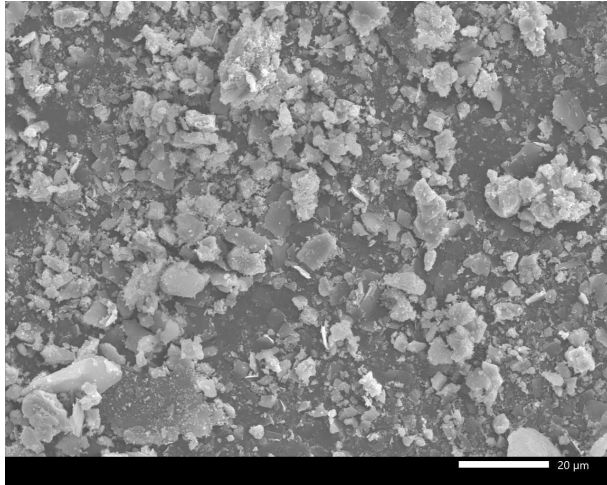
REM-Bild

| 26907994-011 | |
|---|---|
| Angaben des Kunden: | 11, Bodenbeschichtung Küche EG |

| Analyse | Befund | NWG* |
|---|---|---|
| Asbestnachweis (3866-5+) | Asbest nicht nachgewiesen | 0,1 % |
| KMF-Nachweis (3866-5+) | KMF nicht nachgewiesen | 0,1 % |

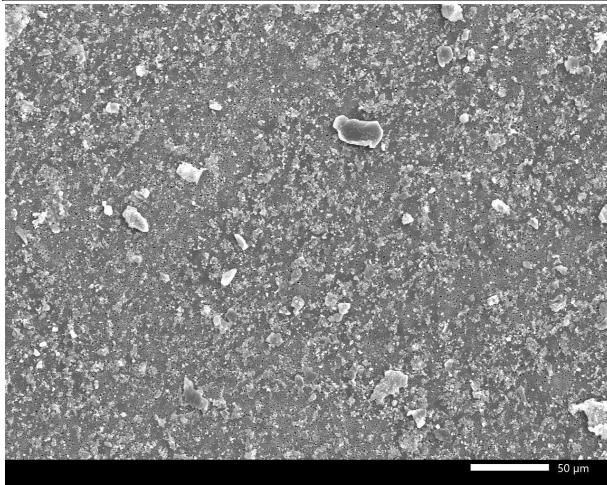
REM-Bild

| 26907994-012 | |
|---|---|
| Angaben des Kunden: | 12, Gipskarton Wand Küche EG |

| Analyse | Befund | NWG* |
|---|---|---|
| Asbestnachweis (Anh.B) | Asbest nicht nachgewiesen | 0,001 % |

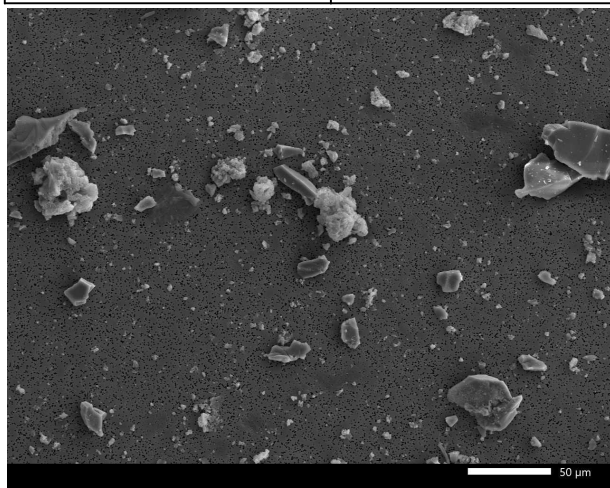
REM-Bild

| 26907994-013 | |
|---|---|
| Angaben des Kunden: | 13, Fliesenkleber Wand Kühlraum EG |

| Analyse | Befund | NWG* |
|---|---|---|
| Asbestnachweis (Anh.B) | Asbest nicht nachgewiesen | 0,001 % |

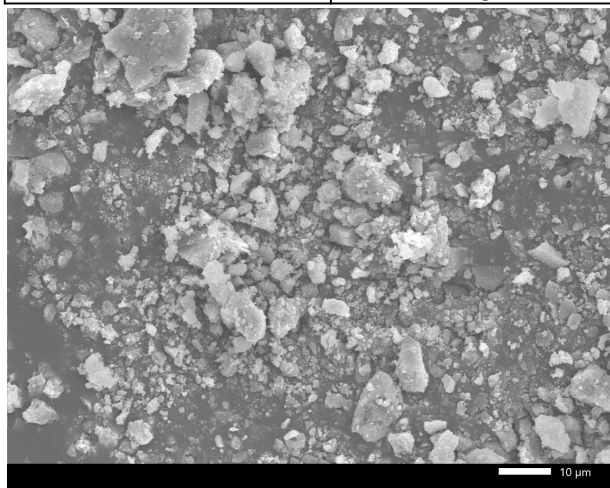
REM-Bild

| 26907994-014 | |
|---|---|
| Angaben des Kunden: | 14, Bodenfliese Kühlraum |

| Analyse | Befund | NWG* |
|---|---|---|
| Asbestnachweis (3866-5+) | Asbest nicht nachgewiesen | 0,1 % |
| KMF-Nachweis (3866-5+) | KMF nicht nachgewiesen | 0,1 % |

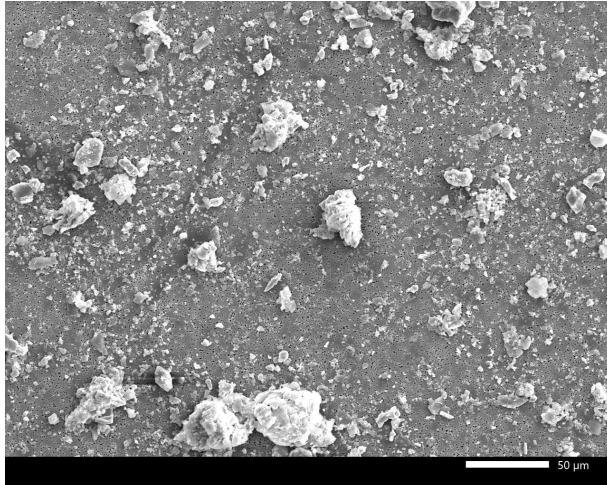
REM-Bild

| 26907994-015 | |
|---|---|
| Angaben des Kunden: | 15, Kleber von Pos. 11., Beschichtung Boden Küche |

| Analyse | Befund | NWG* |
|---|---|---|
| Asbestnachweis (Anh.B) | Asbest nicht nachgewiesen | 0,001 % |

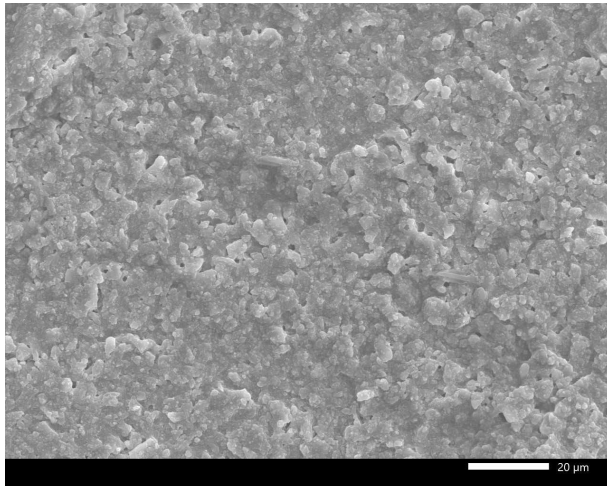
REM-Bild

| 26907994-016 | |
|---|---|
| Angaben des Kunden: | 16, ähnlich Floor Flex, Flur Küche/Aufzug EG |

| Analyse | Befund | NWG* |
|---|---|---|
| Asbestnachweis (3866-5+) | Asbest nicht nachgewiesen | 0,1 % |
| KMF-Nachweis (3866-5+) | KMF nicht nachgewiesen | 0,1 % |

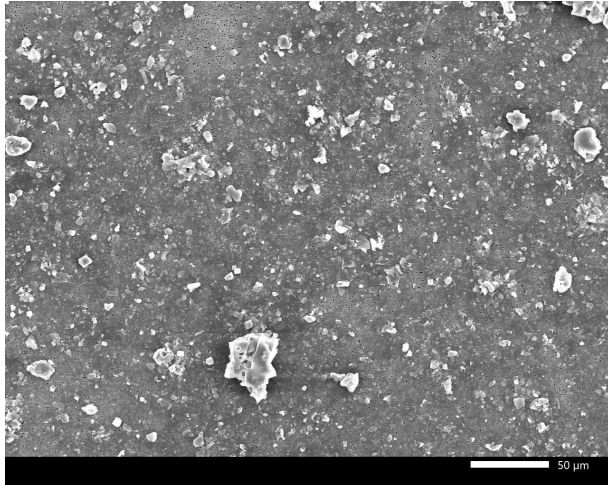
REM-Bild

| 26907994-017 | |
|---|---|
| Angaben des Kunden: | 17, Gipskarton Garderobe EG links |

| Analyse | Befund | NWG* |
|---|---|---|
| Asbestnachweis (Anh.B) | Asbest nicht nachgewiesen | 0,001 % |

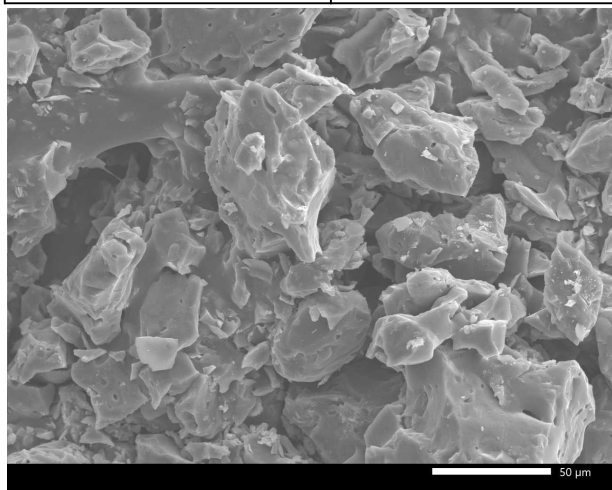
REM-Bild

| 26907994-019 | |
|---|---|
| Angaben des Kunden: | 19, Fliesen Wand EG, Bereich Eingang/Garderobe |

| Analyse | Befund | NWG* |
|---|---|---|
| Asbestnachweis (3866-5+) | Asbest nicht nachgewiesen | 0,1 % |
| KMF-Nachweis (3866-5+) | KMF nicht nachgewiesen | 0,1 % |

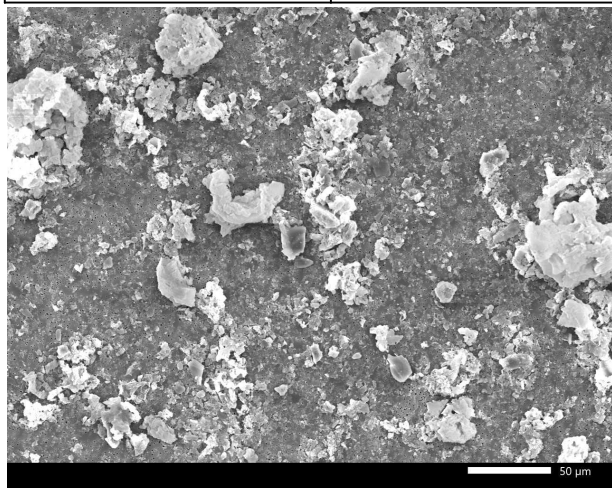
REM-Bild

| 26907994-020 | |
|---|---|
| Angaben des Kunden: | 20, Fliesenmörtel zu Pos. 19 |

| Analyse | Befund | NWG* |
|---|---|---|
| Asbestnachweis (Anh.B) | Asbest nicht nachgewiesen | 0,001 % |

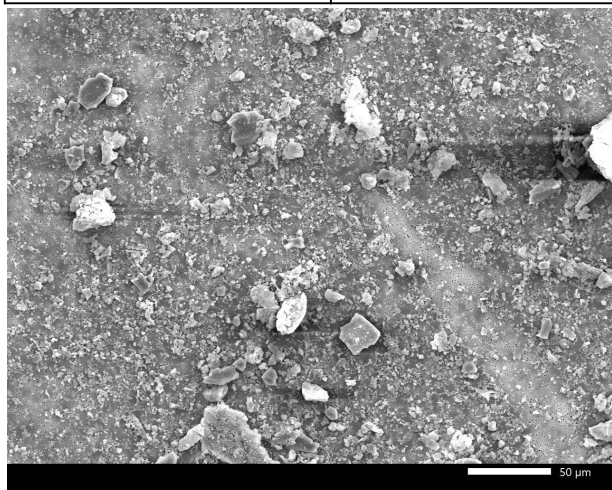
REM-Bild

| 26907994-021 | |
|---|---|
| Angaben des Kunden: | 21, Estrich EG Eingangsbereich(unter Fussmatte) |

| Analyse | Befund | NWG* |
|---|---|---|
| Asbestnachweis (Anh.B) | Asbest nicht nachgewiesen | 0,001 % |

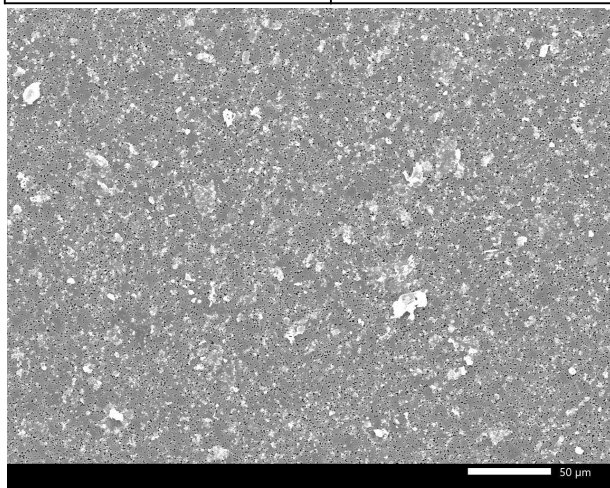
REM-Bild

| 26907994-023 | |
|---|---|
| Angaben des Kunden: | 23, Kleber zu Pos. 22 |

| Analyse | Befund | NWG* |
|---|---|---|
| Asbestnachweis (Anh.B) | Asbest nicht nachgewiesen | 0,001 % |

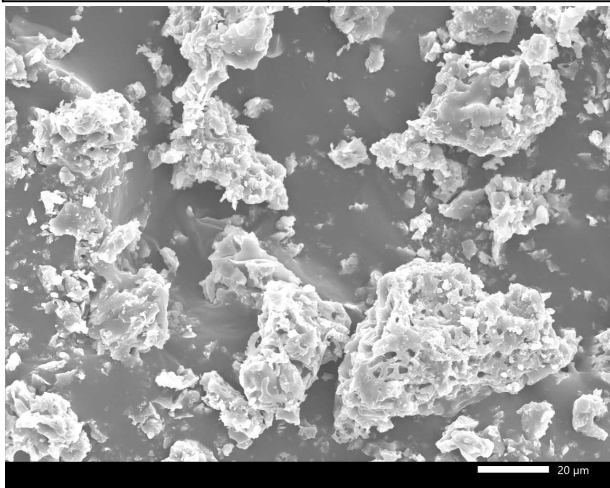
REM-Bild

| 26907994-025 | |
|---|---|
| Angaben des Kunden: | 25, Fliese EG, Künstlerbereich Raum 1 |

| Analyse | Befund | NWG* |
|---|---|---|
| Asbestnachweis (3866-5+) | Asbest nicht nachgewiesen | 0,1 % |
| KMF-Nachweis (3866-5+) | KMF nicht nachgewiesen | 0,1 % |

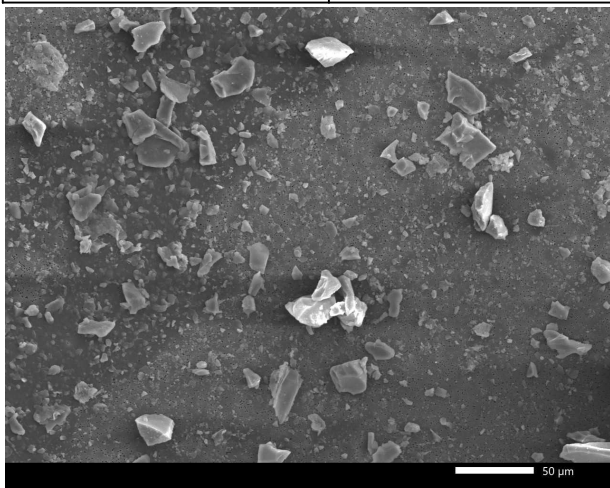
REM-Bild

| 26907994-026 | |
|---|---|
| Angaben des Kunden: | 26, Kleber zu Pos. 26 |

| Analyse | Befund | NWG* |
|---|---|---|
| Asbestnachweis (Anh.B) | Asbest nicht nachgewiesen | 0,001 % |

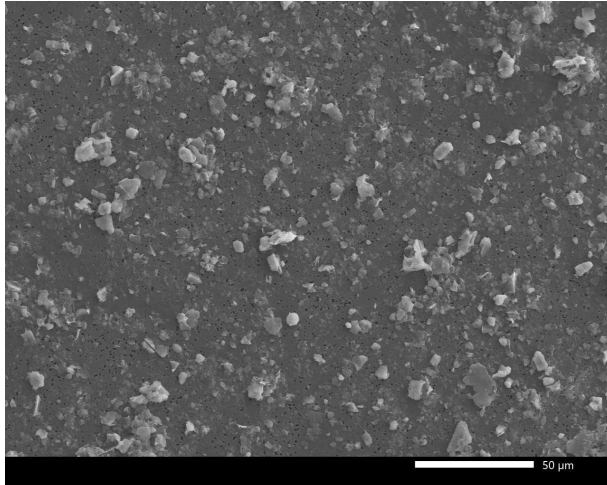
REM-Bild

| 26907994-027 | |
|---|---|
| Angaben des Kunden: | 27, Gipskarton Innenwand Künstlerbreich Raum 1 |

| Analyse | Befund | NWG* |
|---|---|---|
| Asbestnachweis (Anh.B) | Asbest nicht nachgewiesen | 0,001 % |

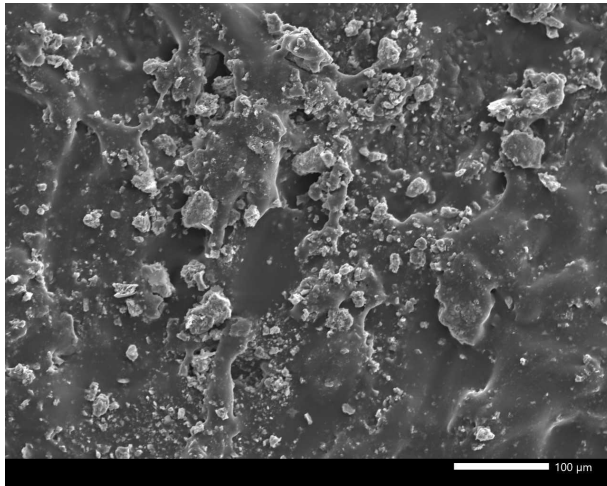
REM-Bild

| 26907994-028 | |
|---|---|
| Angaben des Kunden: | 28, Wandfliese Damen WC, Künstlerbereich |

| Analyse | Befund | NWG* |
|---|---|---|
| Asbestnachweis (3866-5+) | Asbest nicht nachgewiesen | 0,1 % |
| KMF-Nachweis (3866-5+) | KMF nicht nachgewiesen | 0,1 % |

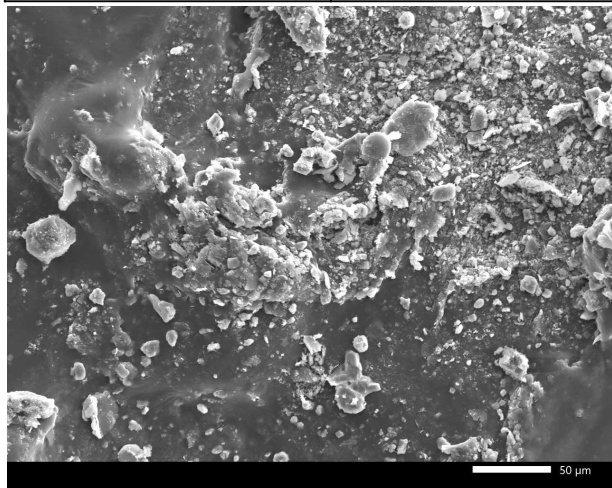
REM-Bild

| 26907994-029 | |
|---|---|
| Angaben des Kunden: | 29, Bodenfliese Damen WC, Künstlerbereich |

| Analyse | Befund | NWG* |
|---|---|---|
| Asbestnachweis (3866-5+) | Asbest nicht nachgewiesen | 0,1 % |
| KMF-Nachweis (3866-5+) | KMF nicht nachgewiesen | 0,1 % |

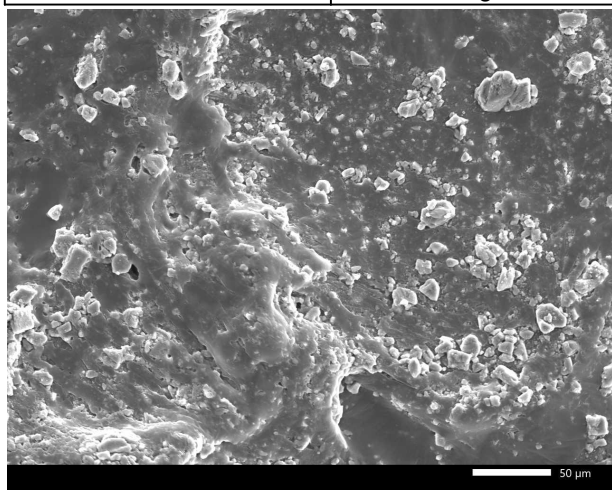
REM-Bild

| 26907994-030 | |
|---|---|
| Angaben des Kunden: | 30, ähnlich Floor Flex, Künstlerbereich, Raum 2 |

| Analyse | Befund | NWG* |
|---|---|---|
| Asbestnachweis (3866-5+) | Asbest nicht nachgewiesen | 0,1 % |
| KMF-Nachweis (3866-5+) | KMF nicht nachgewiesen | 0,1 % |

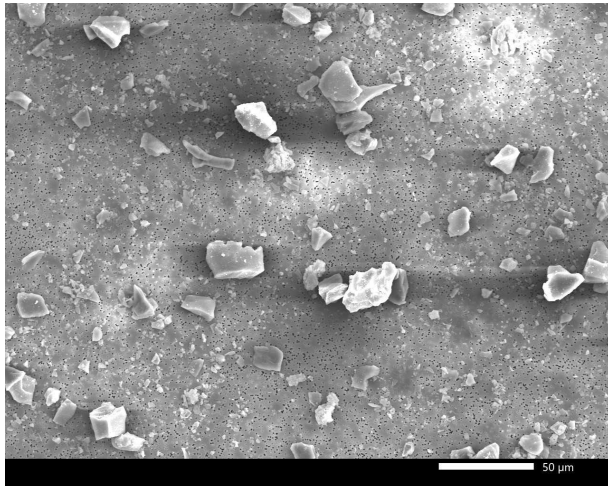
REM-Bild

| 26907994-031 | |
|---|---|
| Angaben des Kunden: | 31, Klebmasse unter Pos. 30 |

| Analyse | Befund | NWG* |
|---|---|---|
| Asbestnachweis (Anh.B) | Asbest nicht nachgewiesen | 0,001 % |

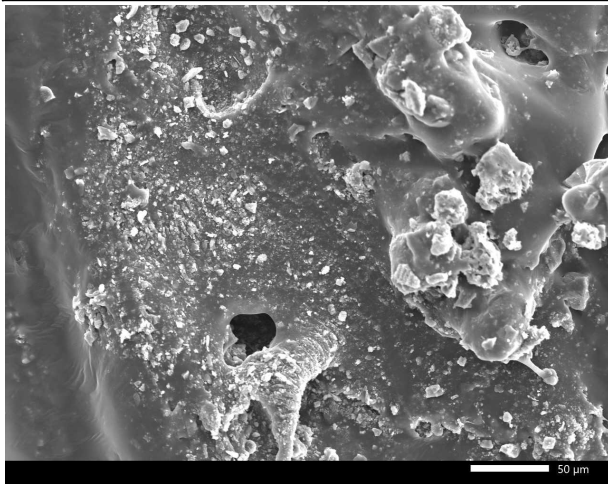
REM-Bild

| 26907994-032 | |
|---|---|
| Angaben des Kunden: | 32, Fliese Wand Künstlerbereich Raum 3 |

| Analyse | Befund | NWG* |
|---|---|---|
| Asbestnachweis (3866-5+) | Asbest nicht nachgewiesen | 0,1 % |

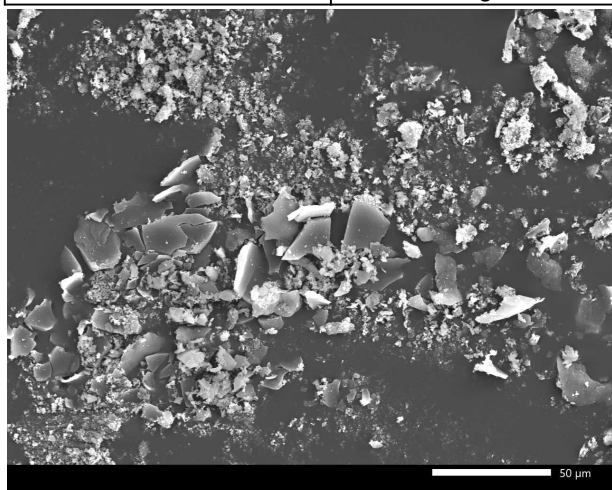
REM-Bild

| Analyse | Befund | NWG* |
|---|---|---|
| Asbestnachweis (3866-5+) | Asbest nicht nachgewiesen | 0,1 % |
| KMF-Nachweis (3866-5+) | KMF nicht nachgewiesen | 0,1 % |

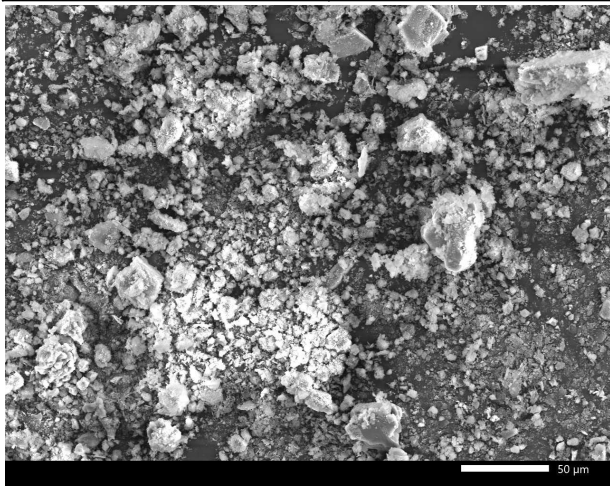
REM-Bild

| 26907994-051 | |
|---|---|
| Angaben des Kunden: | 3.OG untere Lage zu v.g Pos |

| Analyse | Befund | NWG* |
|---|---|---|
| Asbestnachweis (3866-5+) | Asbest nicht nachgewiesen | 0,1 % |
| KMF-Nachweis (3866-5+) | KMF nicht nachgewiesen | 0,1 % |

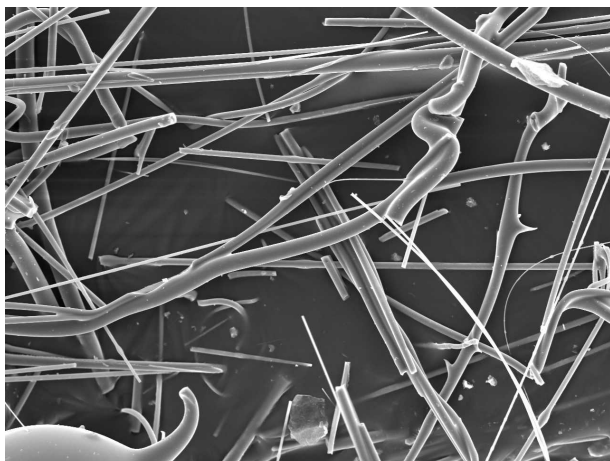
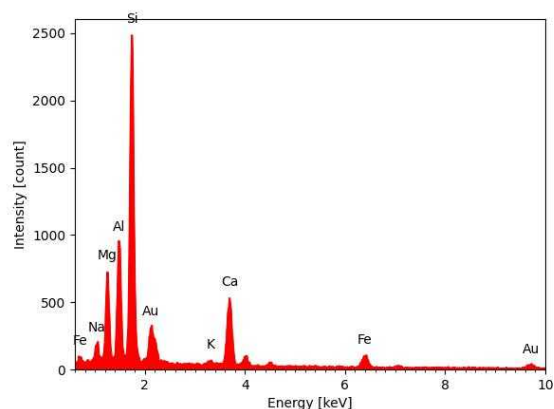
REM-Bild

| 26907994-052 | |
|---|---|
| Angaben des Kunden: | 4.OG Akustikfilz Decke Foyer |
