## UNTERSUCHUNGSBERICHT

Projekt: Betontechnologische  
Untersuchungen an der  
Bolldammbrücke in Bünde  
Bauwerksuntersuchung

Projekt Nr.: P000403426

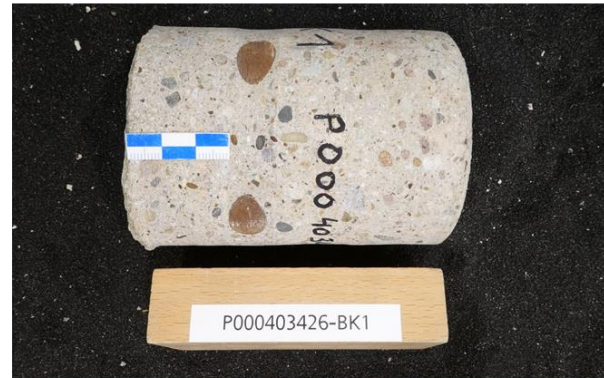
BK 1 - Seitenansicht

| Korrosion an den Schnittflächen |

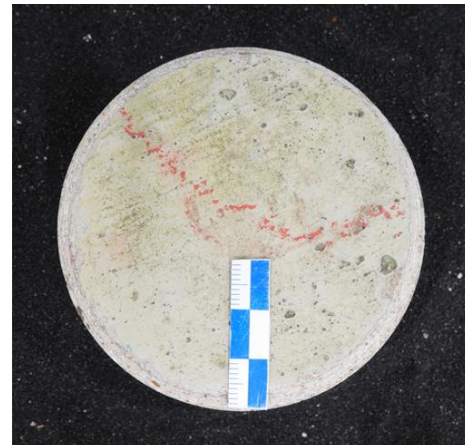
BK 1 – Ansicht von oben

**Oberseite** Farbe: grünlich    ☐ glatt    ☐ körnig    ☐ verwittert    ☐ Bruchkante    ☐ Risse    ☐ Waschbeton    ☐ OS (Strich)

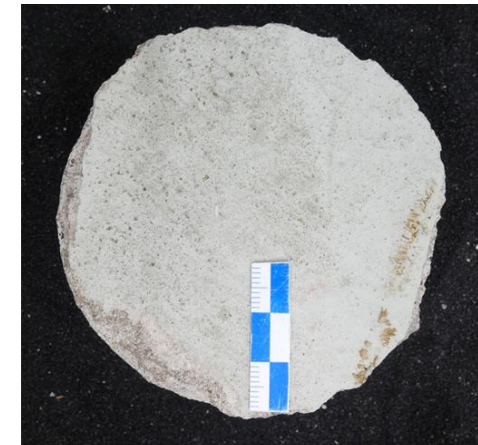
BK 1 – Ansicht von unten

**Unterseite** Farbe: hellgrau    ☐ glatt    ☐ körnig    ☐ verwittert    ☐ Bruchkante    ☐ Risse    ☐ Waschbeton    ☐ OS (Strich)

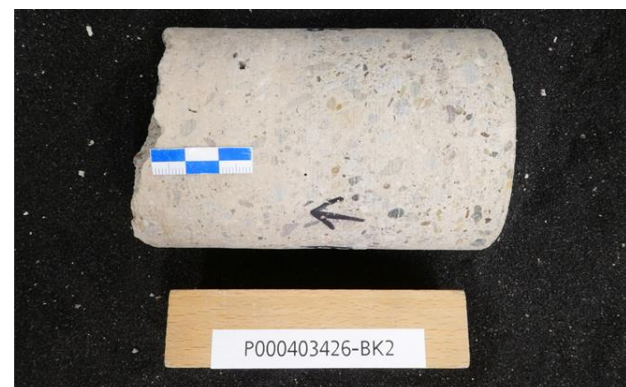
BK 2: Seitenansicht

Poren ☐ schwach ☒ mittel ☐ viel ☐ sehr viel ☐ haufwerks-ponges Gefüge Größe min. **0,3** max. **3,4** Lunker (Fehlstellen) ☐ wenig ☐ mittel ☐ viel ☐ sehr viel Größe min. max.

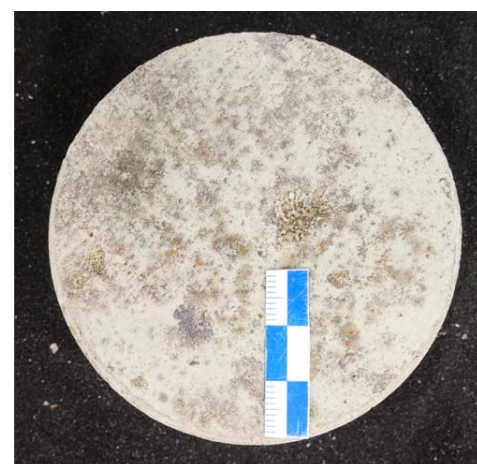
BK 2: Ansicht von oben

Oberseite Farbe: **dunkelgrau, hellgrau** glatt ☐ körnig ☐ verwittert ☐ Bruchkante ☐ Risse ☐ Waschbeton ☐ OS (drück)

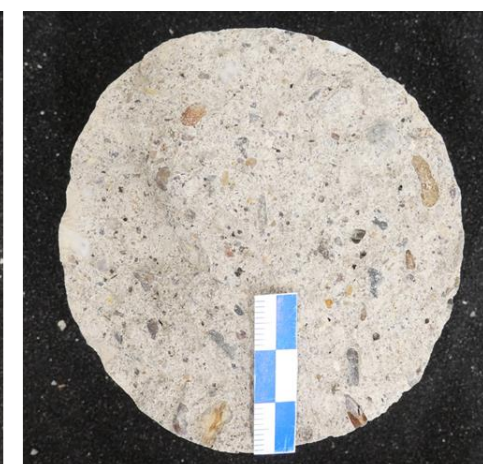
BK 2: Ansicht von unten

Unterseite Farbe: **hellgrau** glatt ☐ körnig ☐ verwittert ☒ Bruchkante ☐ Risse ☐ Waschbeton ☐ OS (drück)

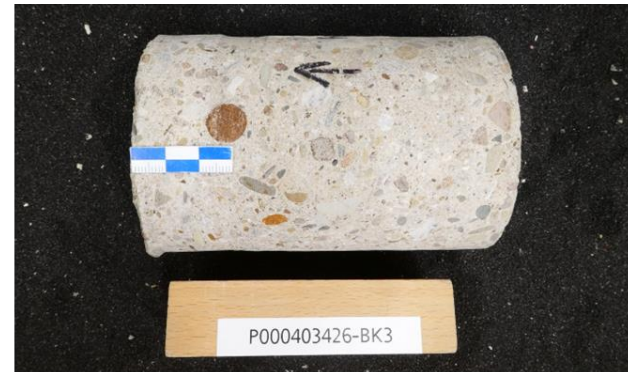
### BK 3: Seitenansicht

| Zustand der Bewehrung? | Korrosion an Schnittflächen |

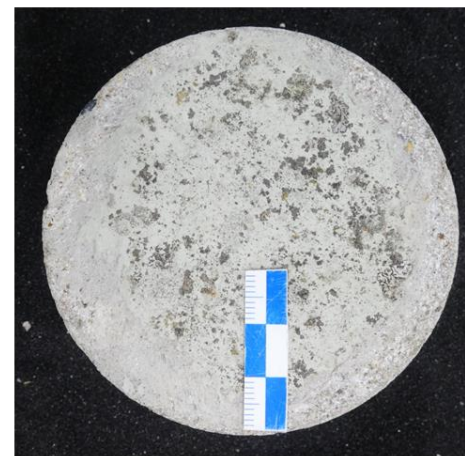
BK 3: Ansicht von oben

**Oberseite**    Farbe: grünlich, hellgrau    ☐ glatt    ☐ körnig    ☐ verwittert    ☐ Bruchkante    ☐ Risse    ☐ Waschbeton (zinnlich)    ☐ OS

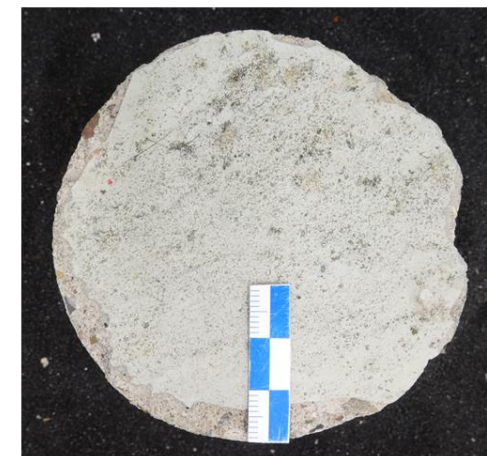
BK 3: Ansicht von unten

**Unterseite**    Farbe: grünlich    ☐ glatt    ☐ körnig    ☐ verwittert    ☐ Bruchkante    ☐ Risse    ☐ Waschbeton (zinnlich)    ☐ OS

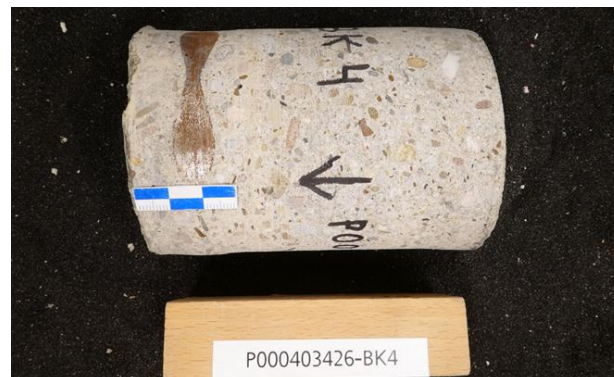
BK 4: Seitenansicht

Beschreibung **eben, rau**  
 Unterseite Farbe: **grünlich** ☐ glatt ☐ körnig ☐ verwittert ☐ Bruchkante ☐ Risse ☐ Waschbeton (Druck) OS  
 Beschreibung **eben, rau**  
 Betonaufbau  
 Größtkorn: **11** Farbe der Gesteinskörnung ☒ bunt ☐  
 Kornform ☒ rund ☐ unregelmäßig ☐ gebrochen  
 Besondere Gesteinsarten:  
☐ Leichtzuschlag Fasern ☐ Stahl ☐ Kunststoff Aussehen der Fasern  
 Zementmatrix ☒ hellgrau ☐ dunkelgrau ☐ schwarz ☐ weiß ☐ bläulich ☐ hellbraun ☐ dunkelbraun  
 Struktur ☒ homogen ☐ Kiesnester ☐ Entmischung über die Höhe ☐ sandreich ☐ kiesreich ☐ Hohlräume an der Bewehrung  
 Beschreibung  
 Poren ☒ sehr gering ☐ gering ☐ normal ☐ viel ☐ sehr viel ☐ haufwerks-  
 poriges Gefüge Größe min. **0,3** max. **2,9**  
 Lunker (Fehlstellen) ☐ sehr gering ☐ gering ☐ normal ☐ viel ☐ sehr viel Größe min. max.  
 Sonstiges  
 Zustand der Bewehrung? Korrosion an Schnittflächen  
 Rissverläufe, -breiten? **siehe FOTOS**
