KOSSIN+VISMANN

16.07.2015

Untersuchungsbericht Zustand und Sanierungs- bedarf der Innenstadtberkel in Coesfeld

Überbauter Berkelabschnitt von der Liebfrauenschule bis zur Schüppenstraße

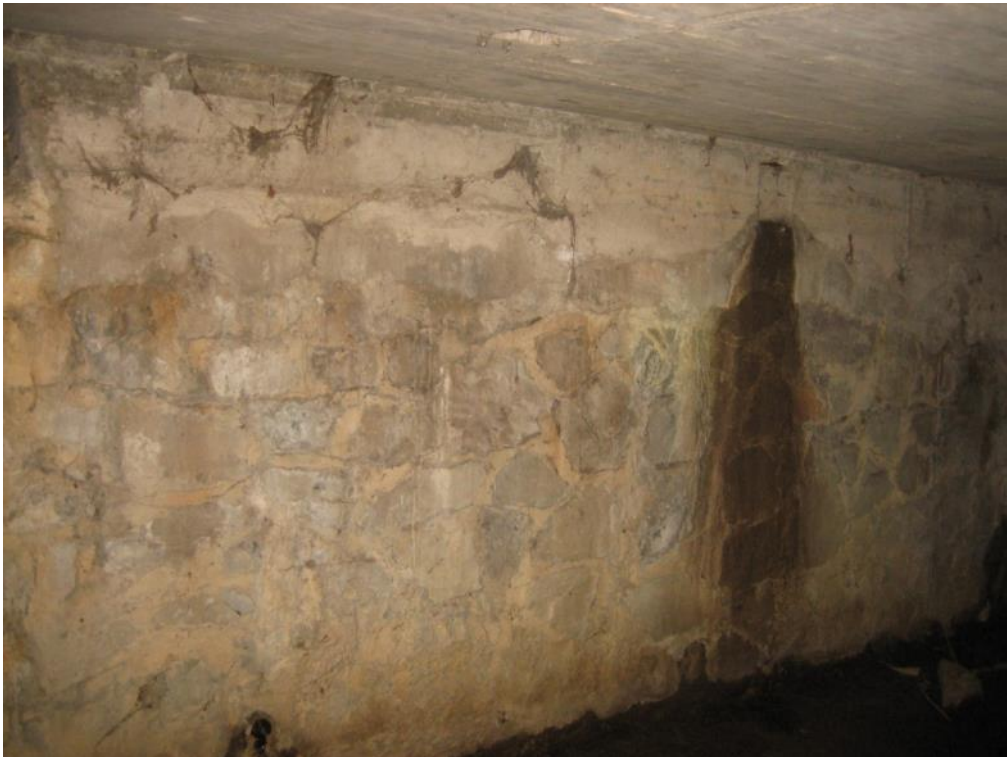
Abb. 26 Seitenwand aus Mauerwerk

Abb. 25 zeigt den Übergang der Decke zur Wand. Hier wurde eine Gleitfolie verbaut, die stellenweise am Übergang erkennbar ist. Das Rähm, dass auf die vorhandene Mauer gegossen wurde, weist im Bereich des Messpunktes 3 ebenfalls freiliegende Bewehrung auf.

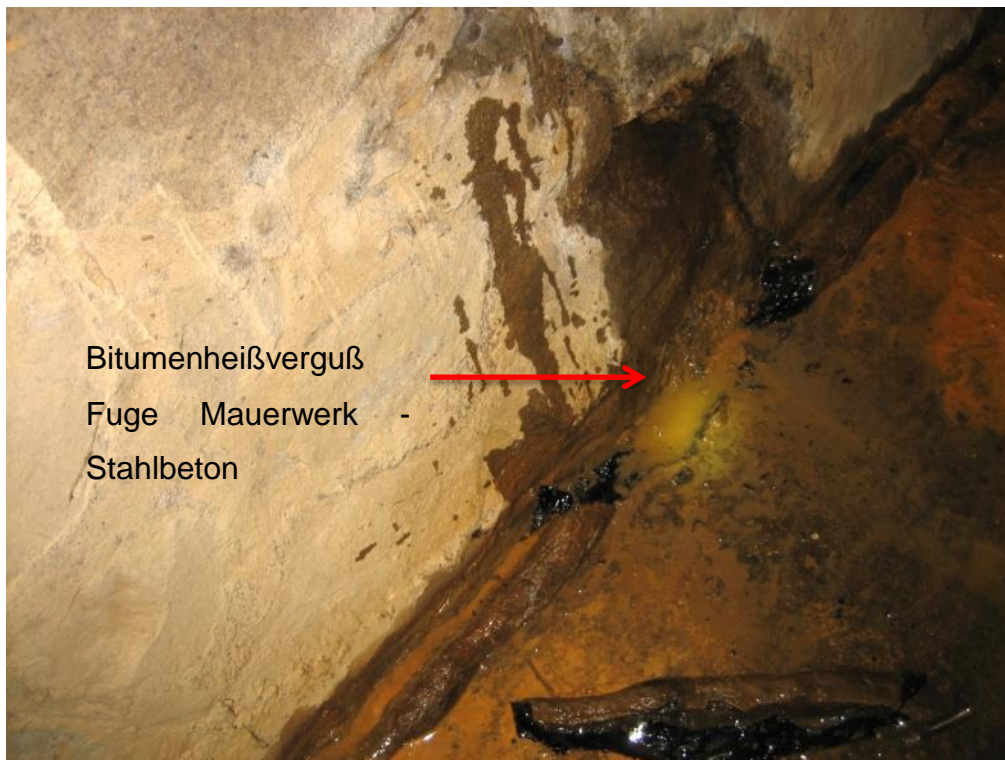
Gemäß der damaligen Planung wurden mehrere Trennfugen im Bauwerk angeordnet, die auch von unten gut zu erkennen sind. Zur Abdichtung der Trennfugen wurden Bitumenverguss verwendet. Im Laufe der Jahre hat sich das Fugenvergussmaterial gelöst und ist brüchig geworden (vgl. **Abb. 28**). Alle Fugen müssen daher vollständig gereinigt und neu verschlossen werden. An einigen Stellen wurden Risse längs der Spannrichtung der Deckenplatte festgestellt. Diese Risse sind wasserführend, es haben sich bereits Kalksteinauswaschungen in Form von Stalaktiten gebildet hat. Derartige Risse sind durch Injektionen zu schließen und das Bauwerk vor eindringender Feuchtigkeit zu schützen.

Abb. 28 Bauwerksfuge Mauerwerk-Stahlbetonbodenplatte

- Stellenweise Betonstahlersatz (ca.10 bis 20 % der Betonplatte) aufgrund von korrodierten Bewehrungen im Wesentlichen an der Decke, in Einzelfällen auch an Rähmen und Wänden.
- Spritzbetonsanierung der Überbauung von unten an ca. 80 % der Betondecke aufgrund einer mangelnden Betondeckung sowie der weit fortgeschrittenen Karbonatisierung des Betons
- Sanierung der Abschnittsfugen

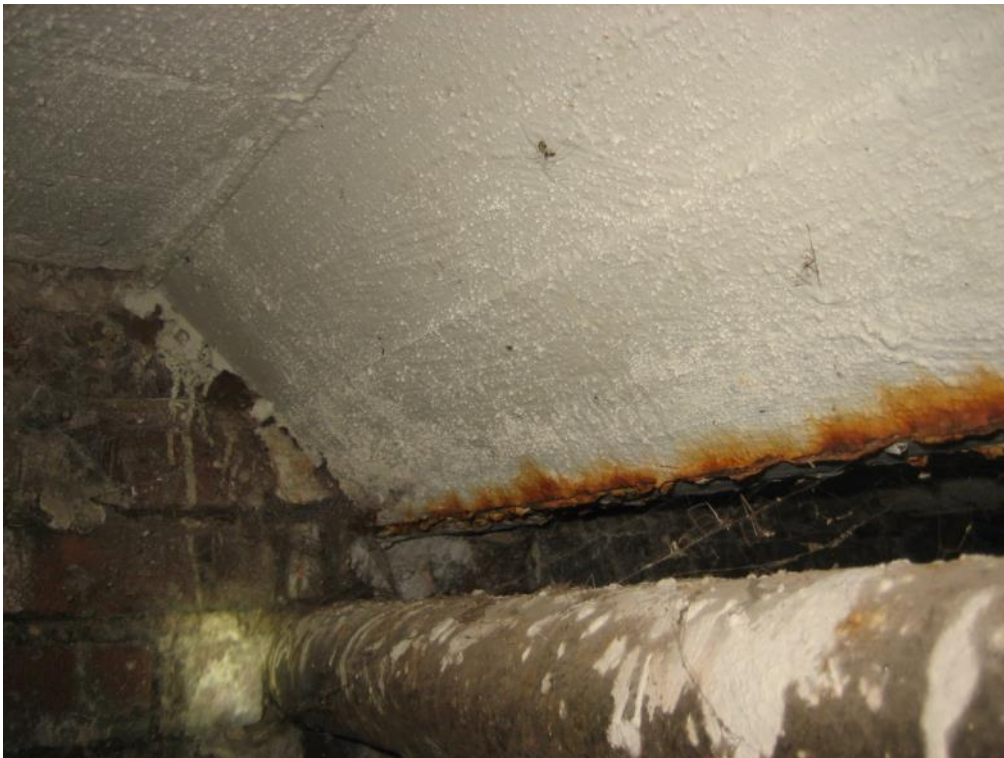
Die Brücke im Bereich der Kuchenstraße (Messpunkt 8) wurde offensichtlich bereits einmal saniert. Der komplette Bereich wurde mit einer Farbe versehen und Ausbesserungen am Beton haben ebenfalls stattgefunden. Dennoch zeichnen sich die Stahlträger ab und weisen am Unterflansch Korrosionsspuren auf. Auch die seitlich der Brücke befindlichen Stahlbetonbalken zeigen großflächige Abplatzungen und müssen zur Sicherstellung der Tragfähigkeit dringend saniert werden (vgl. **Abb. 35**).

Abb. 33 Brücke im Zuge der Kuchenstraße von unten

- Detaillierte Bauwerksprüfung, ggf. nach dem Freilegen der angegriffenen Stahlträger.
- Entrostung und Schutz vor Korrosion der Stahlträger (besonders im Auflagerbereich)
- Instandsetzung der durchfeuchteten Wände
- Verschließen der Risse im Wandbereich
- Überprüfung und ggf. Instandsetzung der oberen Fahrbahnabdichtung.

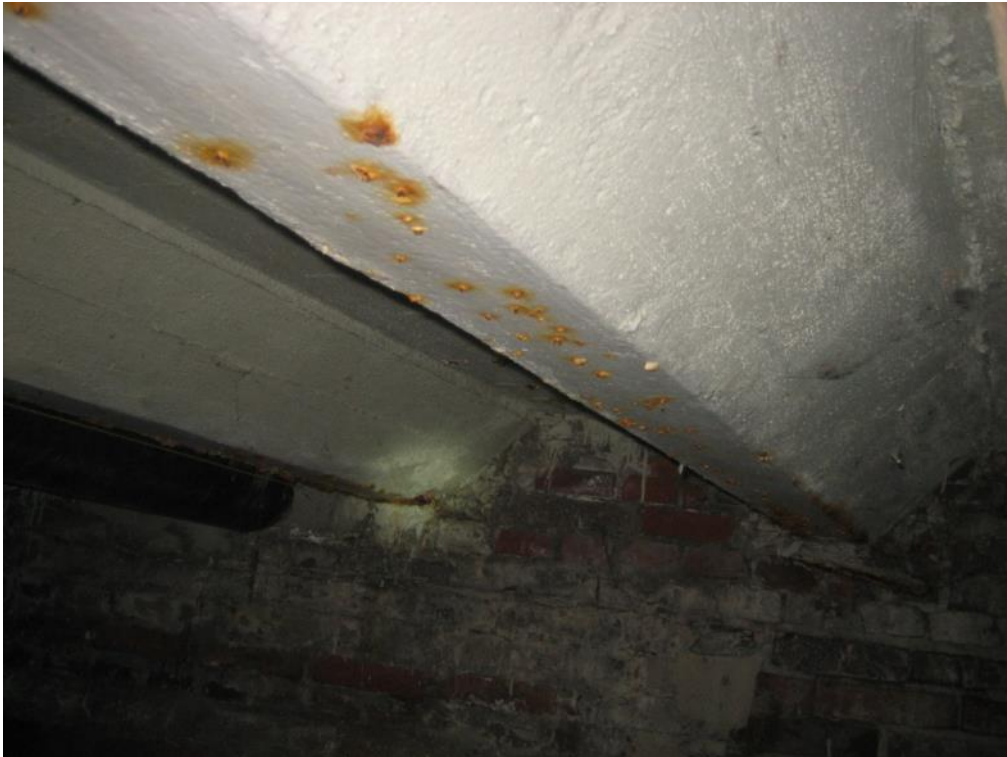
Abb. 34 Brückenplatte Kuchenstraße von unten

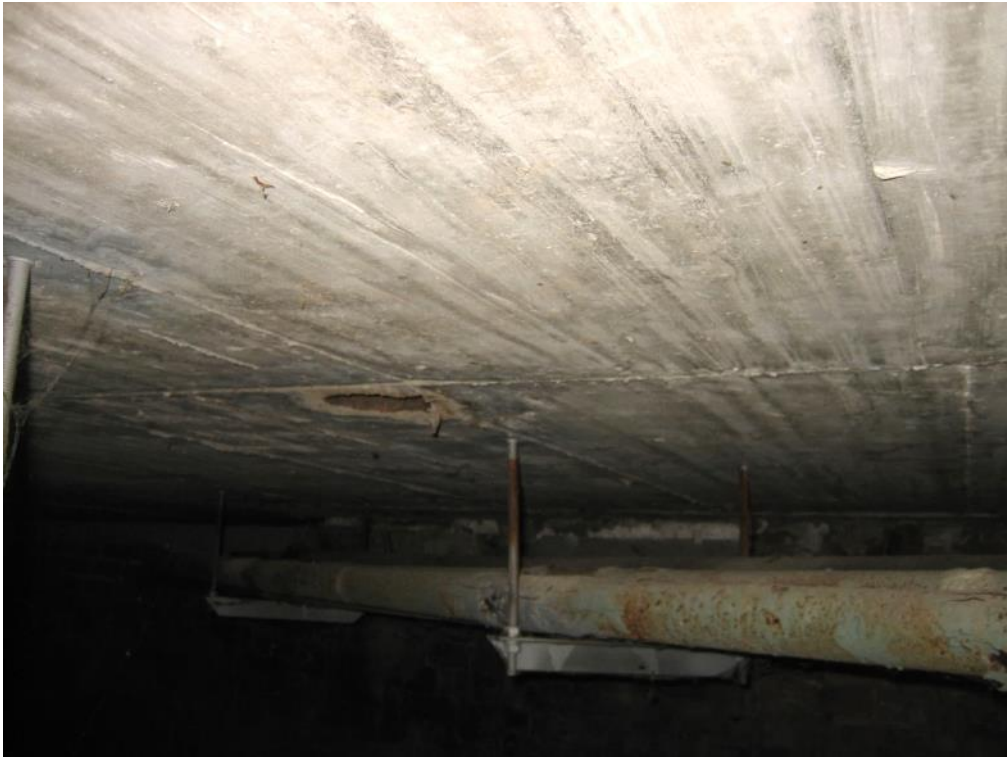
Für die Prüfung dieser Brücke wurden die Messpunkte 15 und 16 festgelegt und vor Ort markiert. Jenseits der Brücke endet auftragsgemäß die hier dokumentierte Prüfung. An den Stahlbetonfertigteilen des Brückenbauwerks wurde die vorhandene Betondeckung zwischen 30 und 40 mm ermittelt. Eine Messung der Karbonatisierung fand nicht statt, da es keinerlei Anzeichen für Abplatzungen oder Risse in den Fertigteilen gibt und das Bauwerk selber erst ca. 30 Jahre alt ist. Aufgrund des guten Bauwerkszustandes gehen wir von einer funktionierenden Abdichtung des Brückenbauwerks von oben aus.

Am Übergang der Brückenfertigteile im weiteren Verlauf Richtung Kupferpassage befindet sich ein Unterzug aus Stahlbeton der erhebliche Betonabplatzungen und Korrosionsschäden an der Bewehrung aufweist. Hier ist dringend eine vollständige Sanierung erforderlich. Die Standsicherheit dieses Unterzuges kann im derzeitigen Zustand nicht gewährleistet werden.

Abb. 56 Untersicht der Brücke

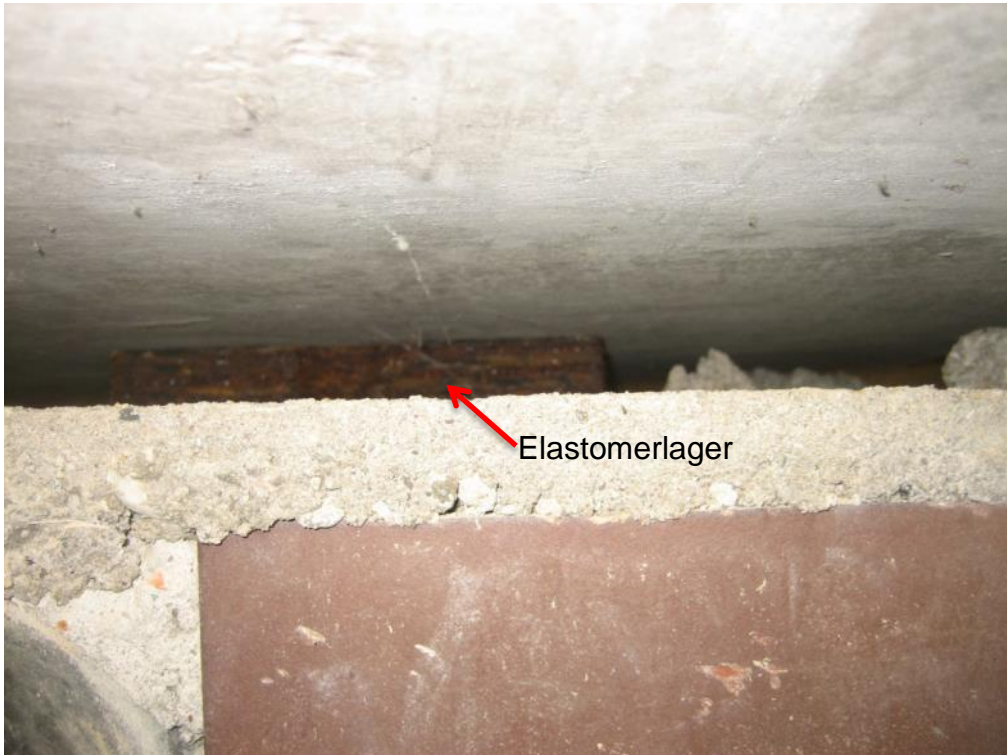
Abb. 57 Elastomerlager
