**Gutachten zu den Ergebnissen der  
orientierenden Bauschadstofferhebung  
- Altbau Schillergymnasium,  
Gertrudenstraße 5, 48149 Münster -**

Auftraggeber: Stadt Münster  
- Amt für Immobilienmanagement -  
Albersloher Weg 33  
48155 Münster

Münster, 21.08.2020

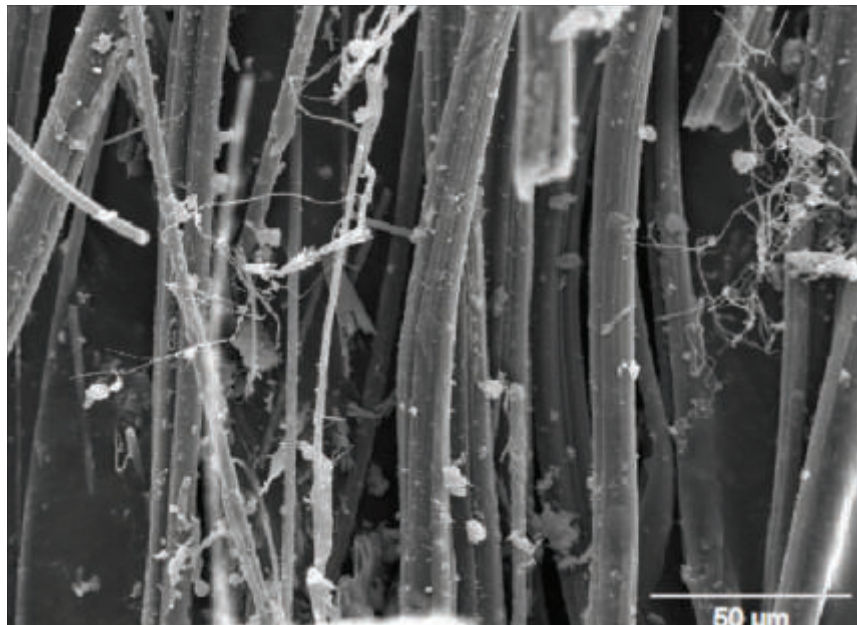
Abb. 1:

- (a) *makroskopische Beschreibung:*  
Baustoff mit Faserarmierung sowie Tapetenresten
- (b) *Stoffbestand:*  
Baustoff (Gips) mit organischer Faserarmierung,  
Tapete Zellulose (Abb. 1)

⇒ **keine Asbestfasern, keine KMF**

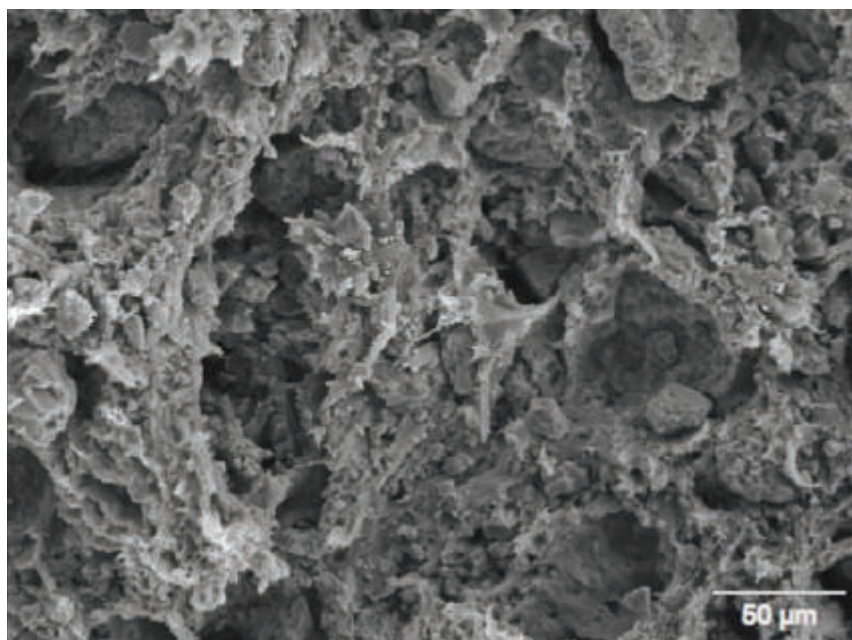
Abb. 2: [redacted] - Belag

- (a) *makroskopische Beschreibung:*  
grau melierter Belag mit Kleber und Baustoff
- (b) *Stoffbestand:*  
Belag: Kunststoff (PVC) mit anorg. Füllstoffen ohne Fasern (Abb. 2)  
Kleber und Baustoff ohne Fasern

⇒ **keine Asbestfasern, keine KMF**

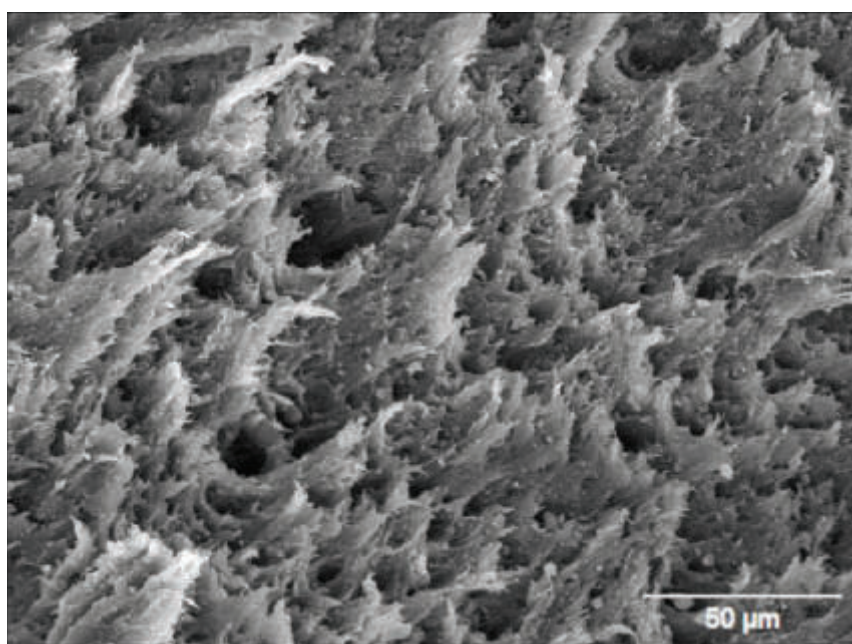
Abb. 3: [redacted] - Belag

- (a) *makroskopische Beschreibung:*  
grau melierter Belag mit Kleber
- (b) *Stoffbestand:*  
Belag: Kunststoff (PVC) mit anorg. Füllstoffen ohne Fasern (Abb. 3)  
Kleber ohne Fasern

⇒ **keine Asbestfasern, keine KMF**

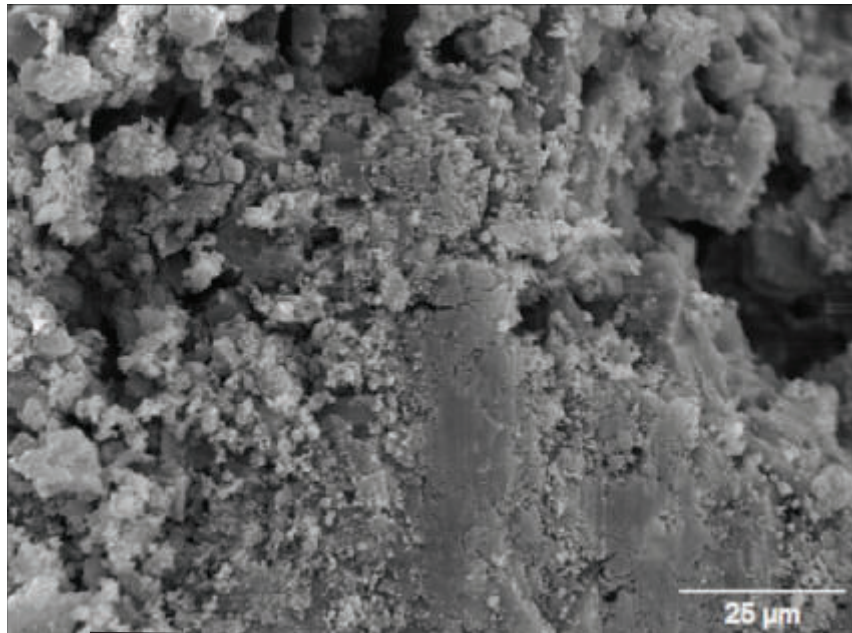
Abb. 4:

- (a) *makroskopische Beschreibung:*  
loser Baustoff mit Beschichtungsresten
- (b) *Stoffbestand:*  
Baustoff und Beschichtung ohne Fasern (Abb. 4)

⇒ **keine Asbestfasern, keine KMF**

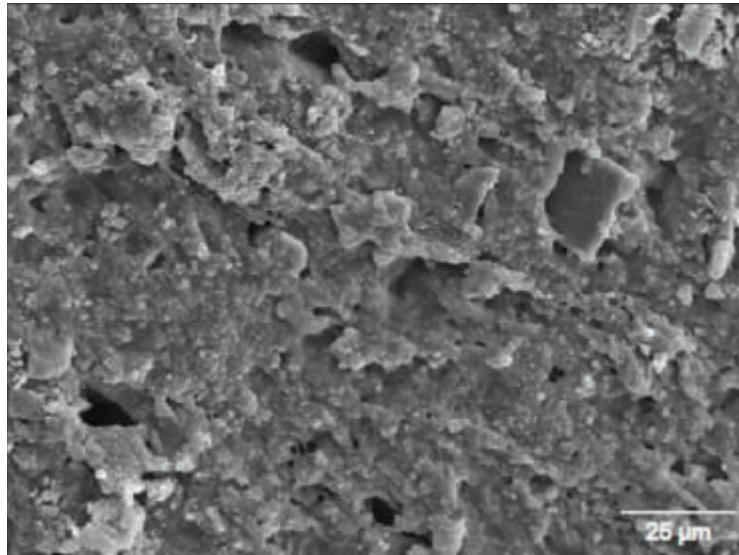
Abb. 5:

- (a) *makroskopische Beschreibung:*  
graue flexible Fugenmasse
- (b) *Stoffbestand:*  
Kunststoff mit anorganischen Füllstoffen ohne Fasern (Abb. 5)

⇒ **keine Asbestfasern, keine KMF**

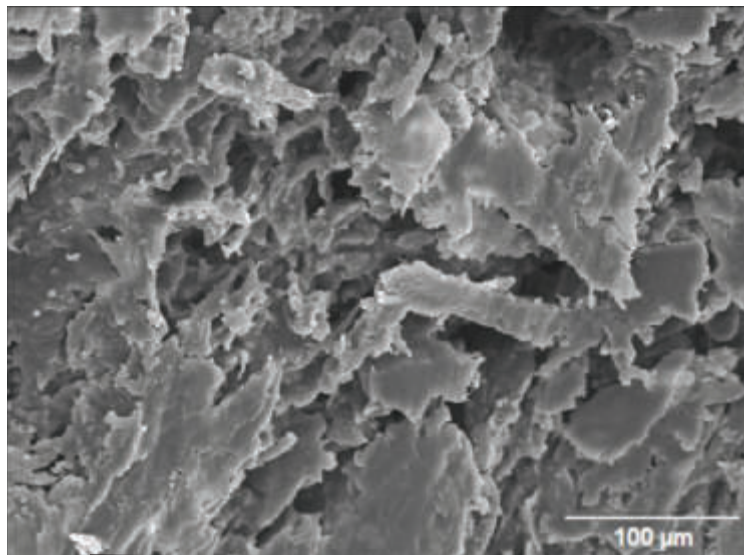
Abb. 6: - Belag

- (a) *makroskopische Beschreibung:*  
graubrauner Belag mit Kleber, Baustoff und Faserkaschierung
- (b) *Stoffbestand:*  
Belag: Kunststoff mit anorg. Füllstoffen ohne Fasern (Abb. 6)  
Kleber und Baustoff ohne Fasern, org. Faserkaschierung

⇒ **keine Asbestfasern, keine KMF**

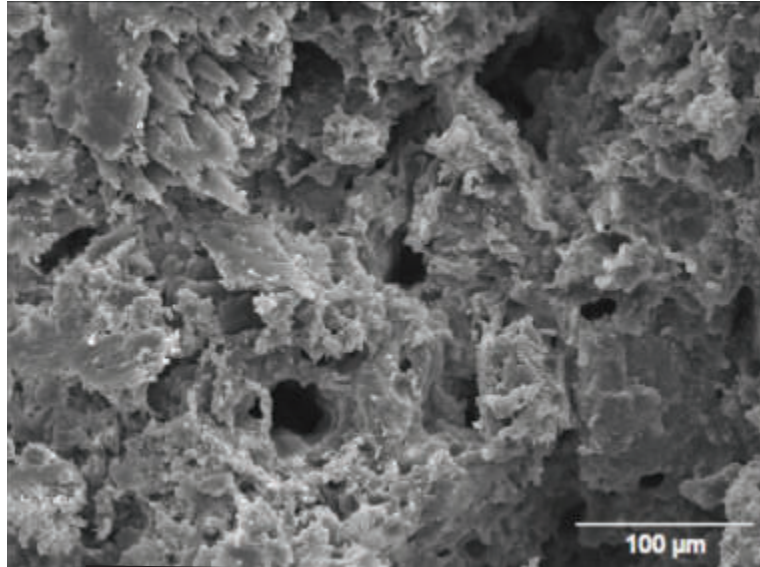
Abb. 7: [redacted] - Belag

- (a) *makroskopische Beschreibung:*  
braun melierter Belag mit Kleber und Faserkaschierung
- (b) *Stoffbestand:*  
Belag: Kunststoff mit anorg. Füllstoffen ohne Fasern (Abb. 7)  
Kleber ohne Fasern, org. Faserkaschierung

⇒ **keine Asbestfasern, keine KMF**

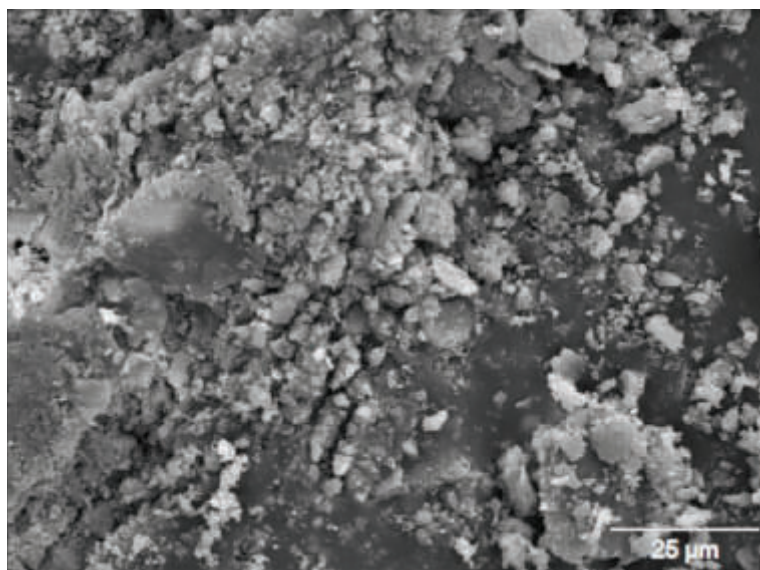
Abb. 8: [redacted]

- (a) *makroskopische Beschreibung:*  
loser Baustoff
- (b) *Stoffbestand:*  
Baustoff ohne Fasern (Abb. 8)

⇒ **keine Asbestfasern, keine KMF**

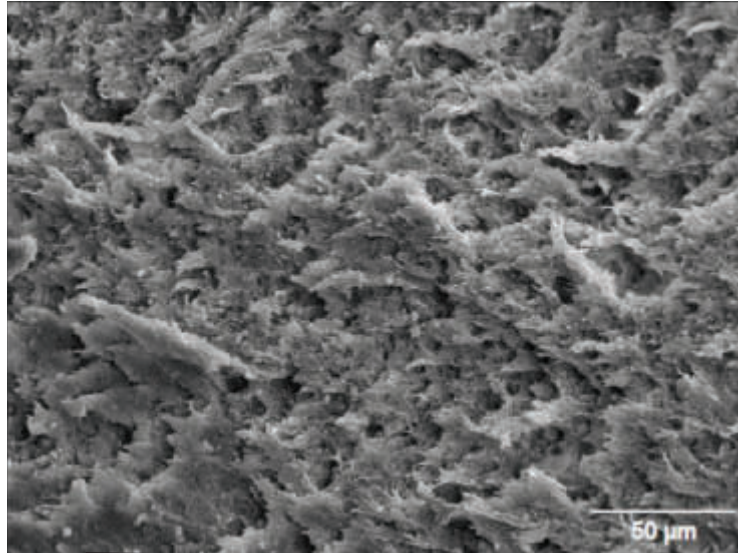
Abb. 9: [redacted] - Belag

- (a) *makroskopische Beschreibung:*  
grau melierter Belag mit Kleber
- (b) *Stoffbestand:*  
Belag: Kunststoff (PVC) mit anorg. Füllstoffen ohne Fasern (Abb. 9)  
Kleber ohne Fasern

⇒ **keine Asbestfasern, keine KMF**

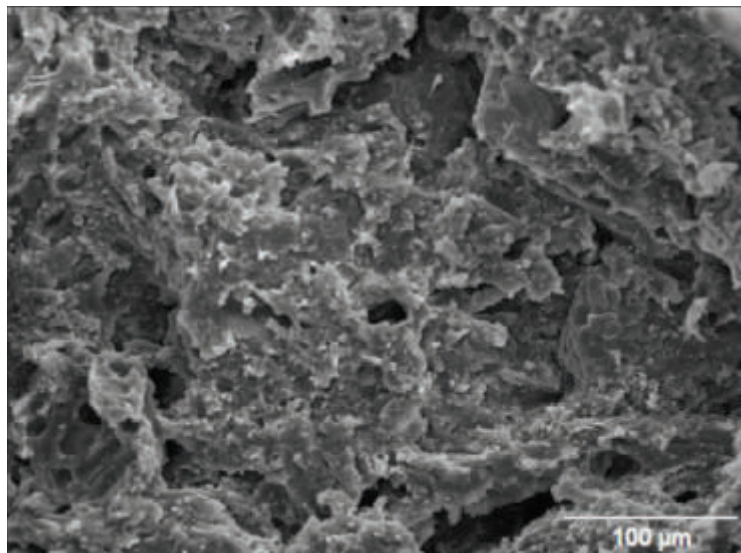
Abb. 10: [redacted] - Belag

- (a) *makroskopische Beschreibung:*  
grau melierter Belag mit Kleber, Baustoff und Faserkaschierung
- (b) *Stoffbestand:*  
Belag: Kunststoff mit anorg. Füllstoffen ohne Fasern (Abb. 10)  
Kleber und Baustoff ohne Fasern, org. Faserkaschierung

⇒ **keine Asbestfasern, keine KMF**

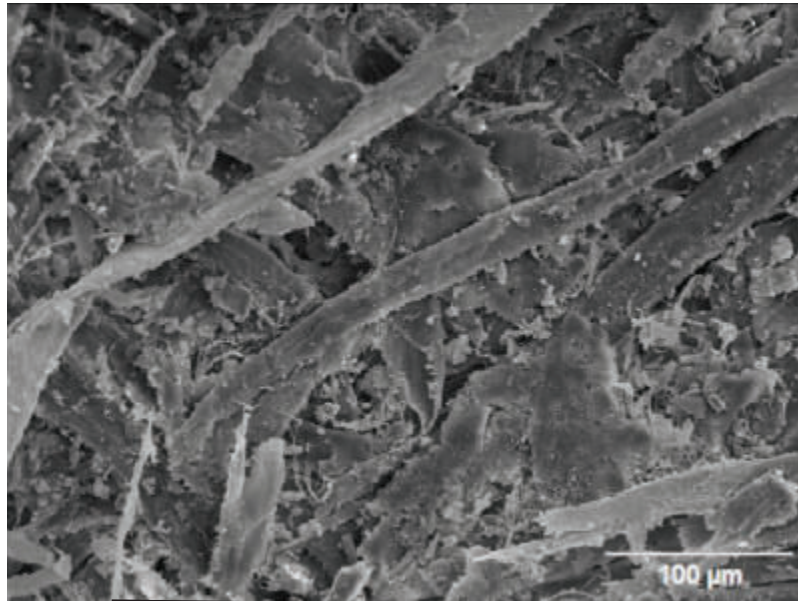
Abb. 11: A

- (a) *makroskopische Beschreibung:*  
Baustoff mit Beschichtung und Tapetenresten
- (b) *Stoffbestand:*  
Baustoff ohne Fasern, Tapete Zellulose (Abb. 11)

⇒ **keine Asbestfasern, keine KMF**

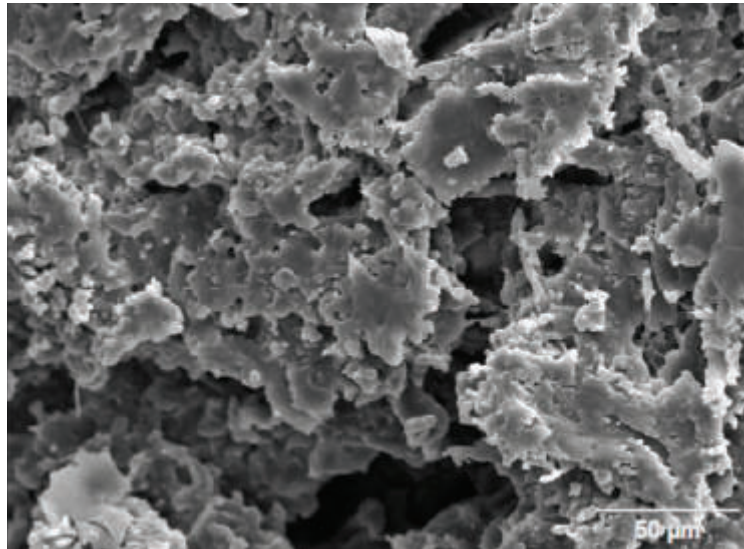
Abb. 12: [redacted] – Belag

- (a) *makroskopische Beschreibung:*  
grau gemusterter Belag mit Kleber, Baustoff und Faserkaschierung
- (b) *Stoffbestand:*  
Belag: Kunststoff mit anorg. Füllstoffen ohne Fasern (Abb. 12)  
Kleber und Baustoff ohne Fasern, org. Faserkaschierung

⇒ **keine Asbestfasern, keine KMF**

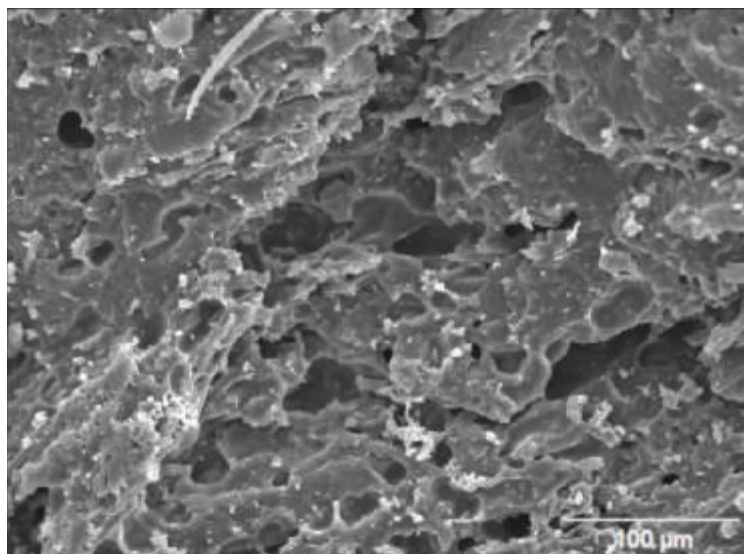
Abb. 13: [redacted] – Belag

- (a) *makroskopische Beschreibung:*  
grau gemusterter Belag mit Kleber, Baustoff und Faserkaschierung
- (b) *Stoffbestand:*  
Belag: Kunststoff mit anorg. Füllstoffen ohne Fasern (Abb. 13)  
Kleber und Baustoff ohne Fasern, org. Faserkaschierung

⇒ **keine Asbestfasern, keine KMF**

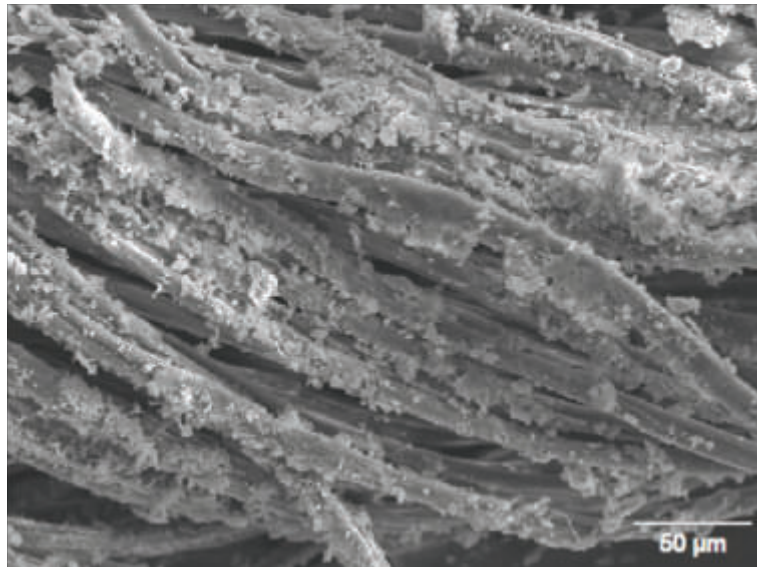
Abb. 14: [REDACTED]

- (a) *makroskopische Beschreibung:*  
Baustoff mit Faserarmierung sowie Tapetenresten
- (b) *Stoffbestand:*  
Baustoff (Gips) mit organischer Faserarmierung,  
Tapete Zellulose (Abb. 14)

⇒ **keine Asbestfasern, keine KMF**

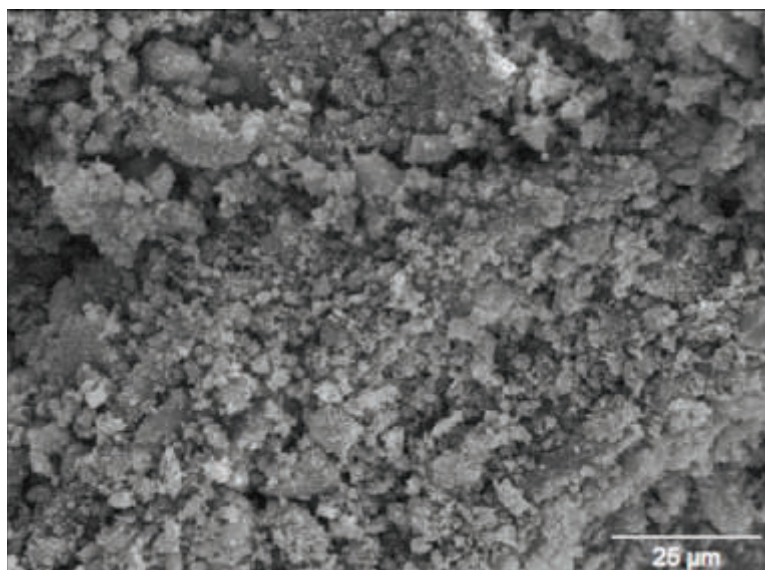
Abb. 15: [REDACTED]

- (a) *makroskopische Beschreibung:*  
loser Baustoff mit Beschichtungsresten
- (b) *Stoffbestand:*  
Baustoff und Beschichtung ohne Fasern (Abb. 15)

⇒ **keine Asbestfasern, keine KMF**

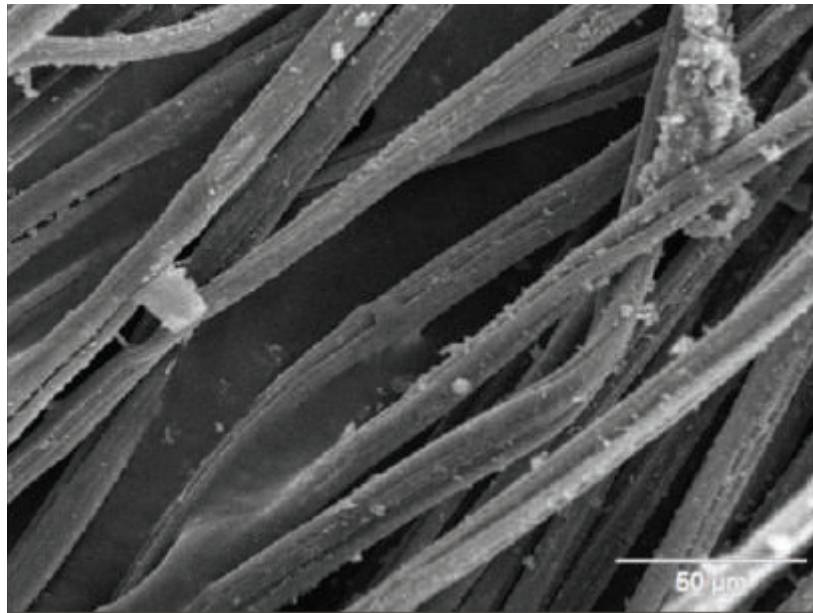
Abb. 16:

- (a) *makroskopische Beschreibung:*  
Baustoff mit Faserarmierung
- (b) *Stoffbestand:*  
Baustoff (Gips) mit organischer Faserarmierung (Abb. 16)

⇒ **keine Asbestfasern, keine KMF**

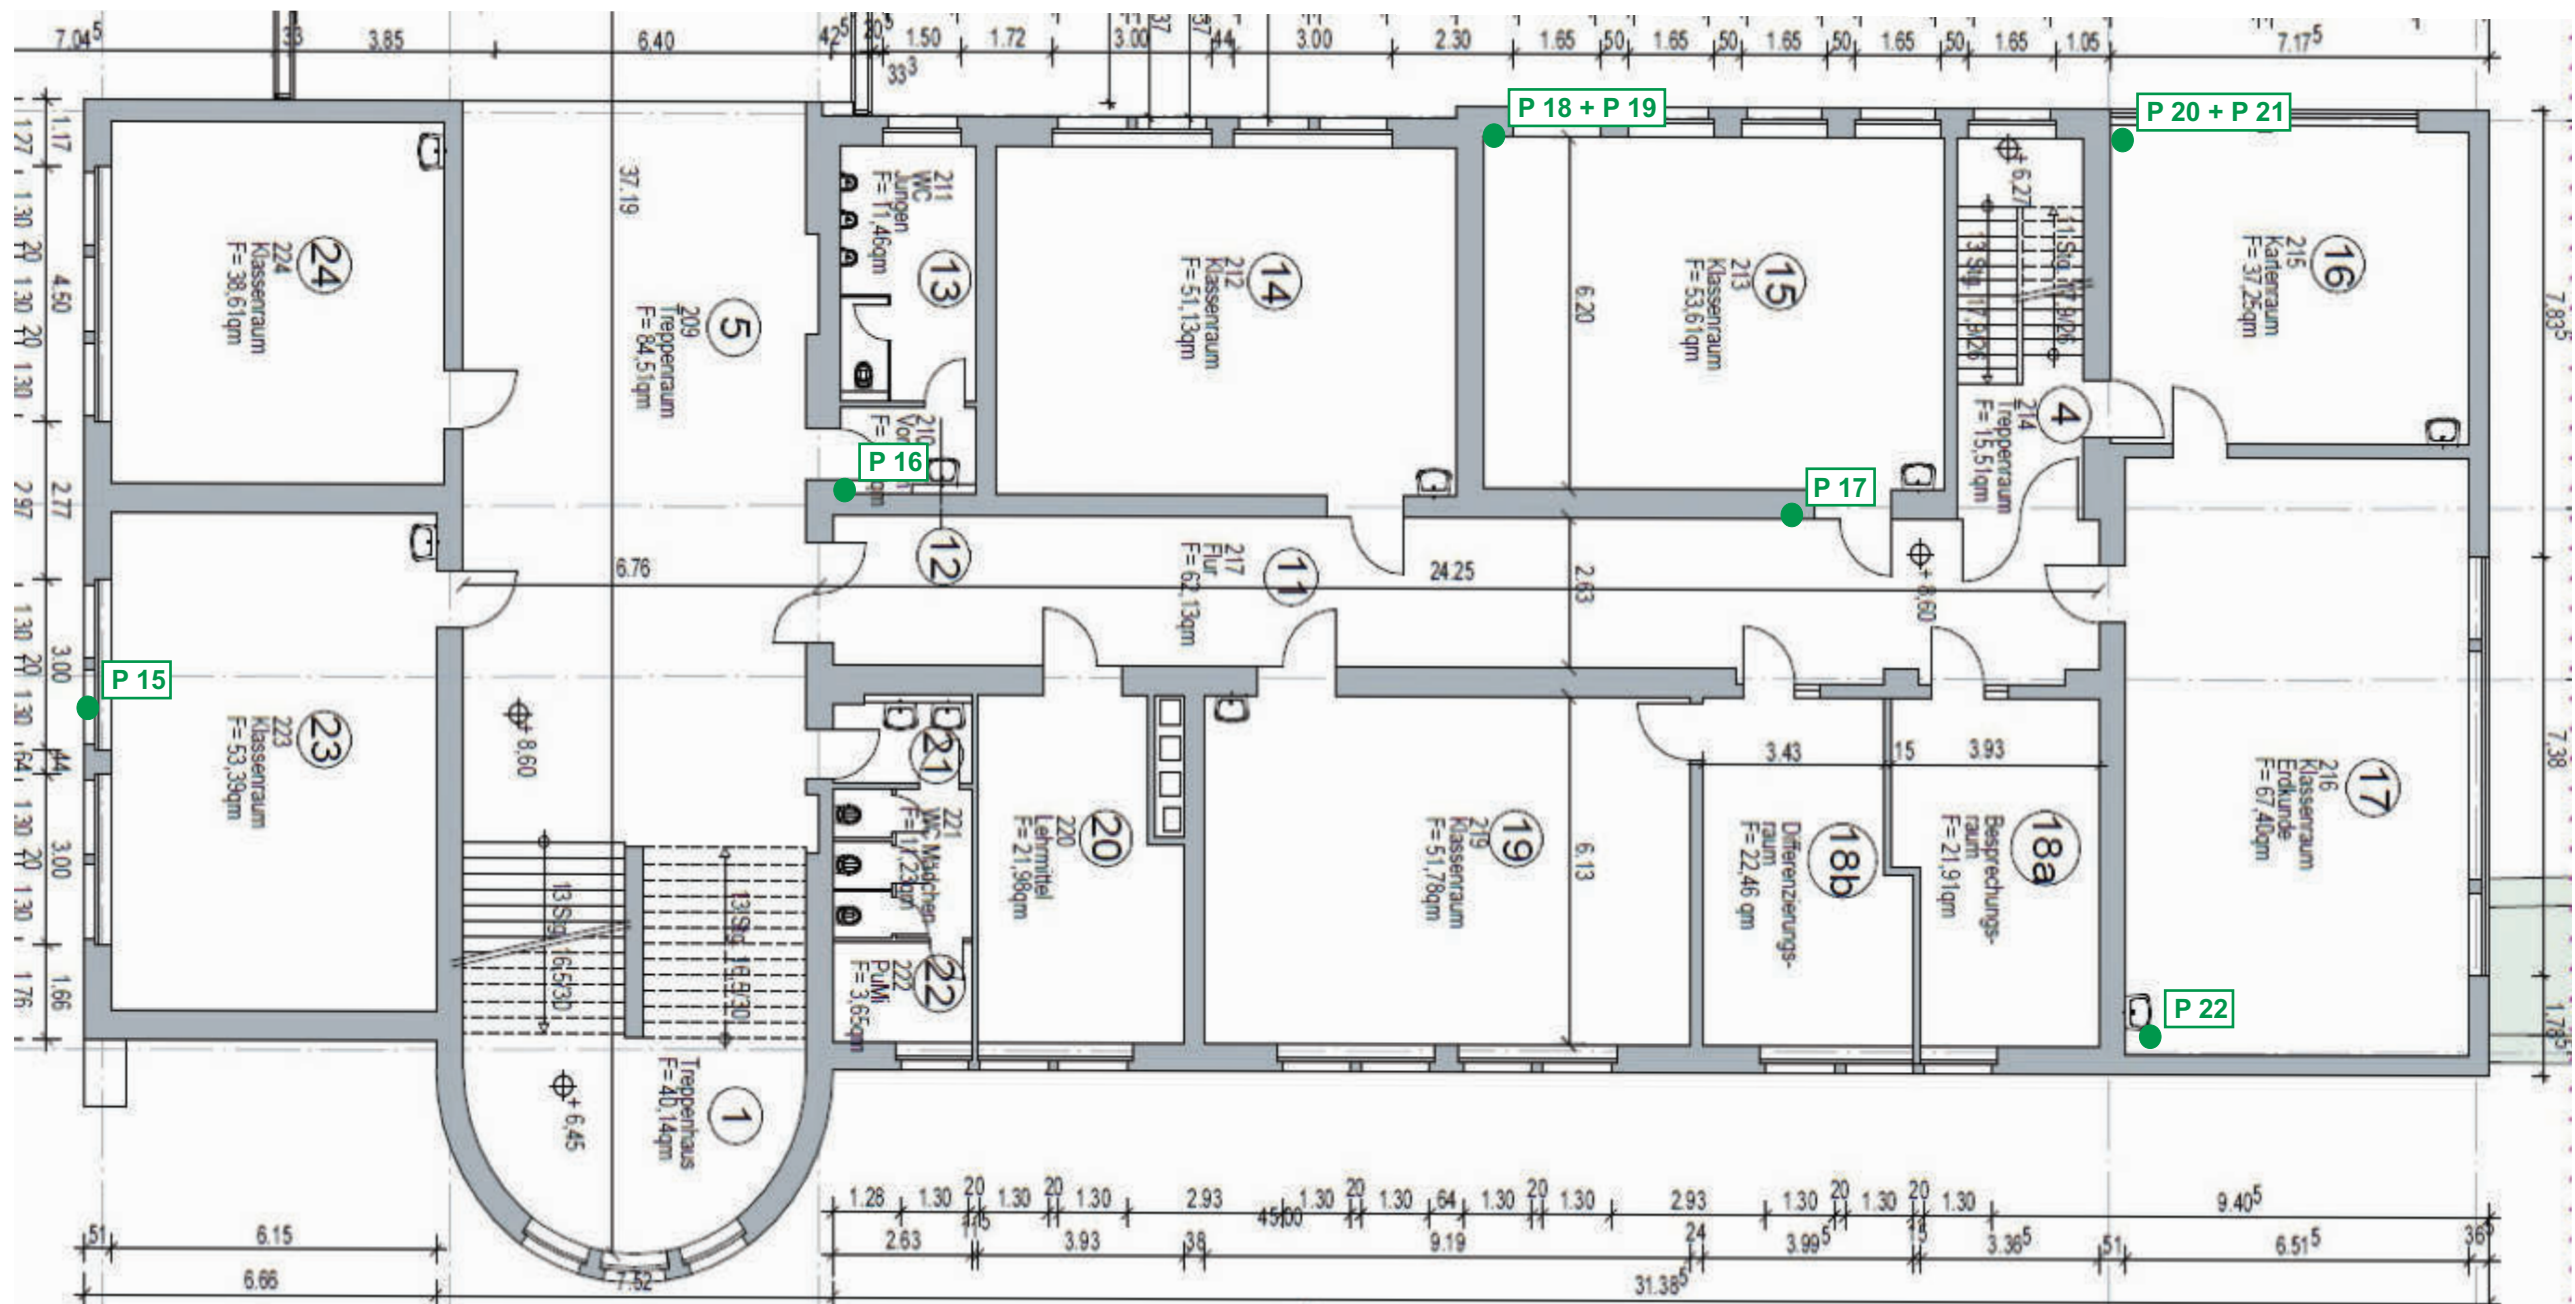
**Anlage 3.2**

#### Weitere Vorkommen von Bauschadstoffen:

- Rohrflanschdichtungen und NH-Sicherungen mit asbesthaltigen Bestandteilen
- asbesthaltige Fensterkitt, asbesthaltige Lüftungskanäle in Wänden
- Dichtungen zwischen Heizkörperrippen und Kaminreinigungsklappen mit asbesthaltigen Bestandteilen
- KMF-Dämmung im Fußboden, Stopfmassen, Akustikdeckenplatten
- KMF-Dämmungen um Rohrleitungen
- teerhaltige Ölpapiere im Fußboden, teerhaltige Anstriche Abwasserrohre, teerhaltige Abdichtungen in Bergmannrohren (Elektroleitungen)
- Leuchtstoffröhren, Energiesparlampen, ggf. PCB-haltige Kondensatoren
- Altholz A IV
- Rauch-/Brandschutzmelder, ggf. radioaktiv

Schwach gebundene, asbesthaltige Baustoffe in Form von Brandschutztüren, Kaminreinigungsklappen und Rohrflanschdichtungen sowie vergleichbare Bauteile sind vorzunässen, ohne Beschädigung auszubauen und, entsprechend in Folie (Big Bags „Asbest“) verpackt, der geregelten Entsorgung zuzuführen. Aufgrund des zerstörungsfreien und vibrationsarmen Ausbaus besteht in Abhängigkeit des Bauteils die Möglichkeit, die Bauteile als Ganzes in Form von Arbeiten geringer Exposition nach Ziffer 2.8 TRGS 519 oder Arbeiten geringen Umfangs nach Ziffer 2.10 TRGS 519 sowie Anhang I Nummer 2 der Gefahrstoffverordnung (2017)<sup>4</sup> auszubauen. Sofern eine Zerlegung der Baustoffe erfolgt, sind die Arbeits- und Gesundheitsschutzbestimmungen entsprechend den Vorgaben der TRGS 519 anzupassen.

Sollten Arbeiten an den fest gebundenen, asbesthaltigen Baustoffe in Form von Lüftungskanälen (Toschirohren) und Fensterkitten erforderlich werden, so sind diese vor der Sanierung des Gebäudes unter Einhaltung der einschlägigen Vorschriften vom Abbruchunternehmen oder einem entsprechenden Fachunternehmer unter Leitung einer sachkundigen Person gemäß Ziffer 2.7 TRGS 519 zerstörungsfrei auszubauen und, entsprechend in Folie (Big Bags) verpackt, der Entsorgung zuzuführen. Die hierbei erforderlichen Arbeiten sind unter Berücksichtigung der TRGS 519 sowie Anhang I, Nummer 2 der Gefahrstoffverordnung durchzuführen.

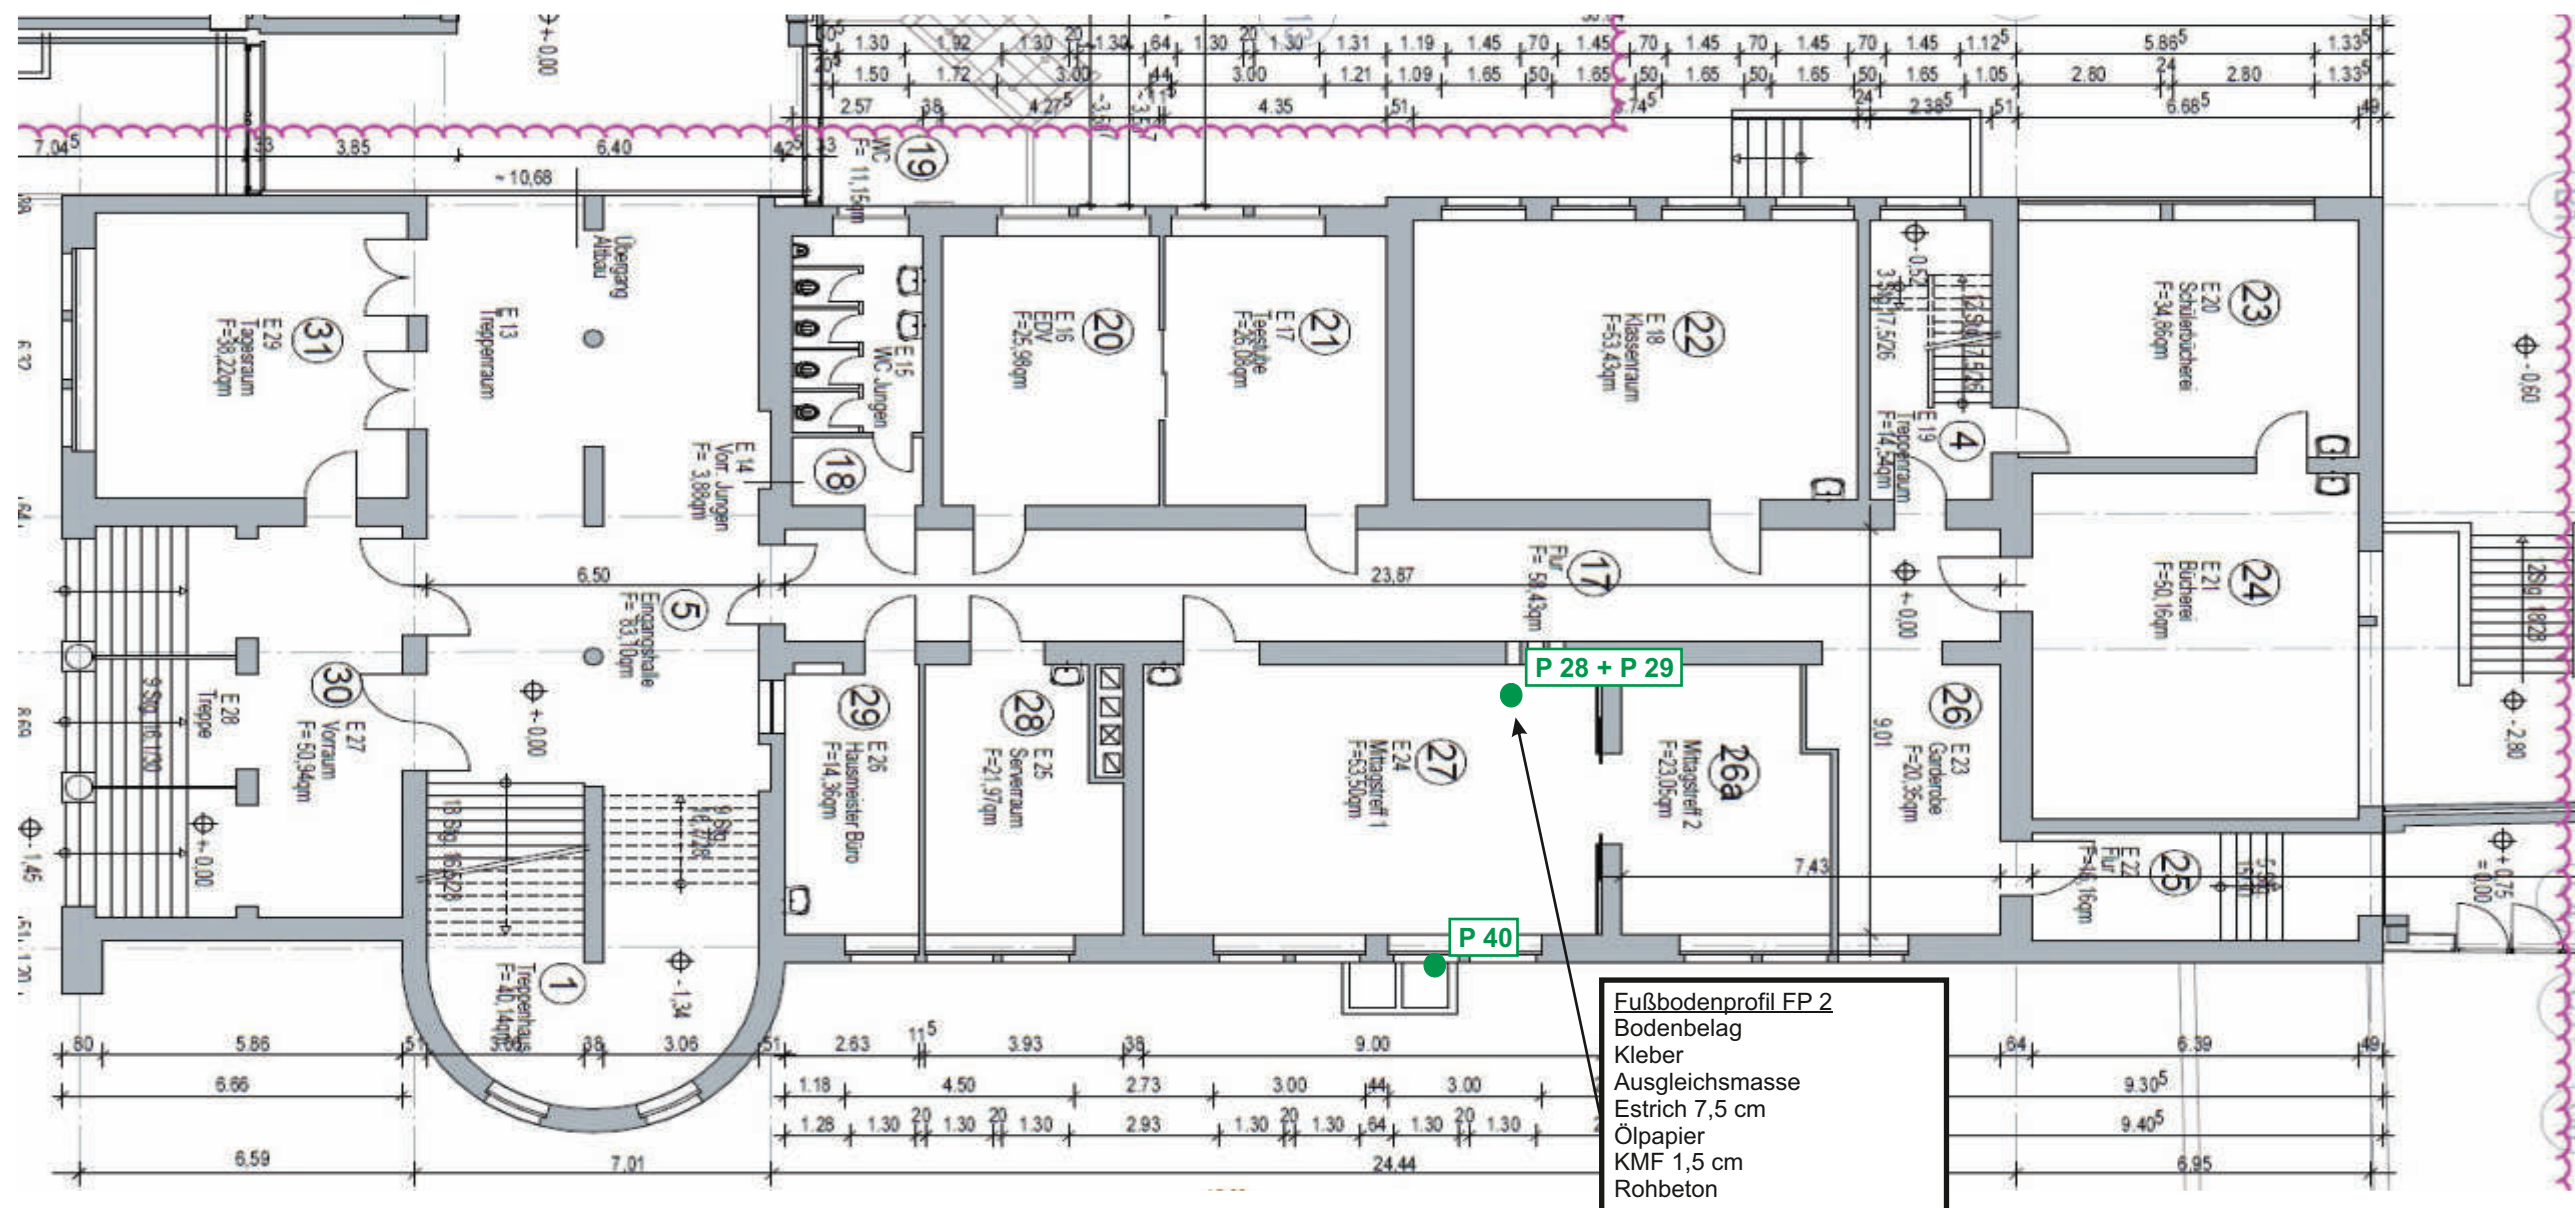
**Anlage 3.4**

#### Weitere Vorkommen von Bauschadstoffen:

- Rohrflanschdichtungen und NH-Sicherungen mit asbesthaltigen Bestandteilen
- asbesthaltige Fensterkitt, asbesthaltige Lüftungskanäle in Wänden
- Dichtungen zwischen Heizkörperrippen und Kaminreinigungsklappen mit asbesthaltigen Bestandteilen
- KMF-Dämmung im Fußboden, Stopfmassen, Akustikdeckenplatten
- KMF-Dämmungen um Rohrleitungen
- teerhaltige Ölpapiere im Fußboden, teerhaltige Anstriche Abwasserrohre, teerhaltige Abdichtungen in Bergmannrohren (Elektroleitungen)
- Leuchtstoffröhren, Energiesparlampen, ggf. PCB-haltige Kondensatoren
- Altholz A IV
- Rauch-/Brandschutzmelder, ggf. radioaktiv
