**Gutachten zu den Ergebnissen der
orientierenden Bauschadstofferhebung
- Hans-Böckler-Berufskolleg,
Hoffschultestraße 25, 48155 Münster-**

Projekt-Nr.: 00353GB22

Auftraggeber: Stadt Münster
Amt für Immobilienmanagement
Albersloher Weg 33
48155 Münster

Münster, 16.12.2022

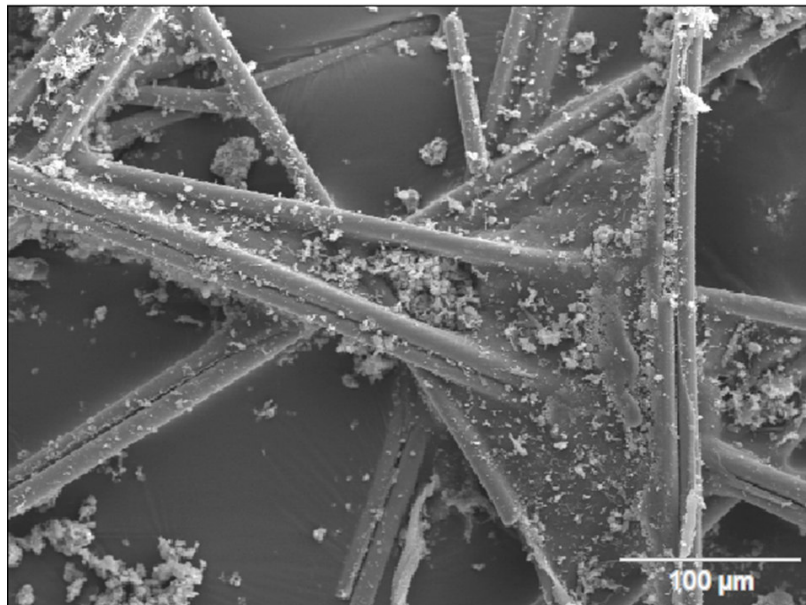
Abb. 1: ACB 196077BS22

- (a) *makroskopische Beschreibung:*
Baustoff mit Fasern
- (b) *Stoffbestand:*
Baustoff mit KMF ohne WHO-Anteil (Abb. 1)

⇒ **keine Asbestfasern (Gehalt < NWG)**

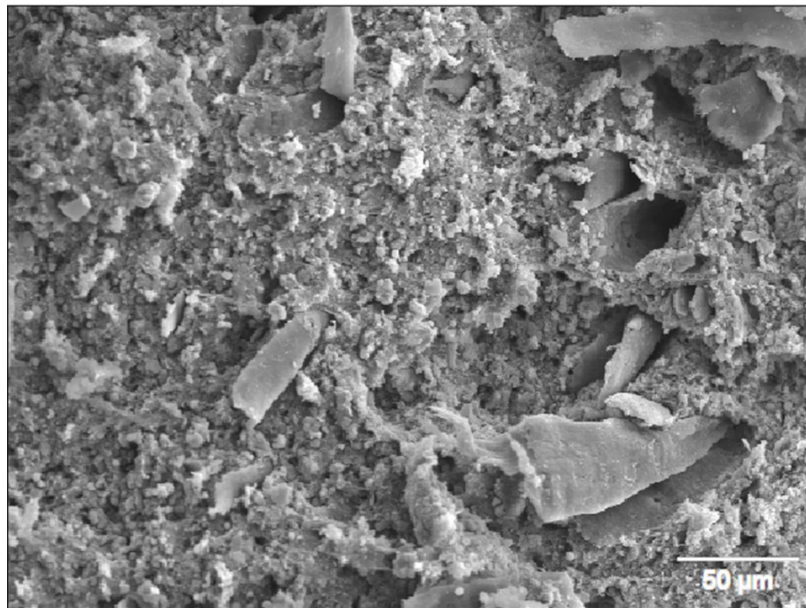
Abb. 2: ACB 196080BS22 - Belag

- (a) *makroskopische Beschreibung:*
grau gemusterter Belag mit Fasern, braunem Kleber und Baustoff
- (b) *Stoffbestand:*
Belag: Kunststoff mit anorg. Füllstoffen mit org. Fasern (Abb. 2)
Kleber und Baustoff ohne Fasern

⇒ **keine Asbestfasern, keine KMF nachweisbar (Gehalt < NWG)**

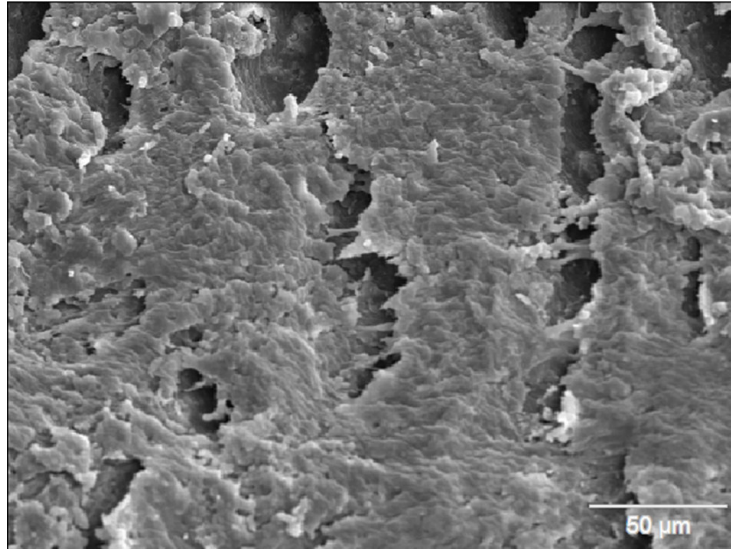
Abb. 3: ACB 196088BS22 - Belag

(b) *Stoffbestand:*
Belag: Kunststoff (PVC) mit anorg. Füllstoffen ohne Fasern (Abb. 3)
Kleber und Baustoff ohne Fasern

⇒ **keine Asbestfasern, keine KMF nachweisbar (Gehalt < NWG)**

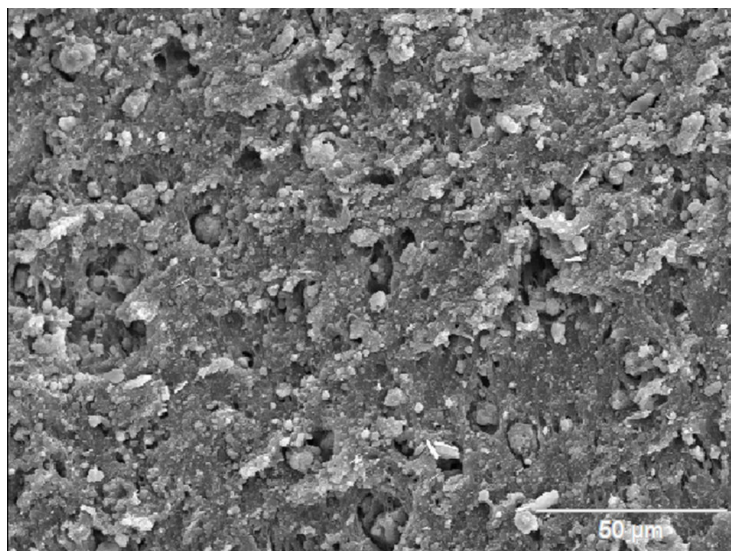
Abb. 4: ACB 196091BS22 - Belag

(b) *Stoffbestand:*
Belag: Kunststoff (PVC) mit anorg. Füllstoffen ohne Fasern (Abb. 4)
Kleber und Baustoff ohne Fasern

⇒ **keine Asbestfasern, keine KMF nachweisbar (Gehalt < NWG)**

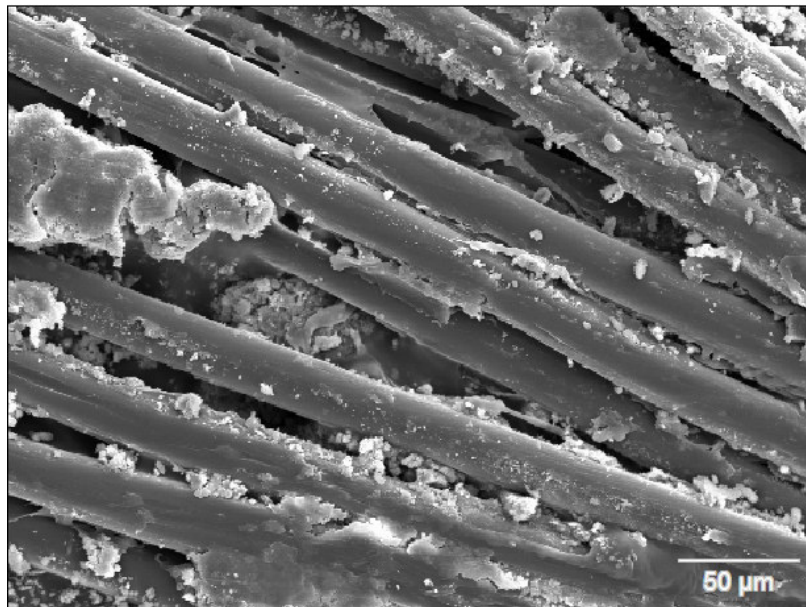
Abb. 5: ACB 196094BS22

(b) *Stoffbestand:*
Baustoff, Beschichtung und KMF ohne WHO-Anteil (Abb. 5)

⇒ **keine Asbestfasern nachweisbar (Gehalt < NWG)**

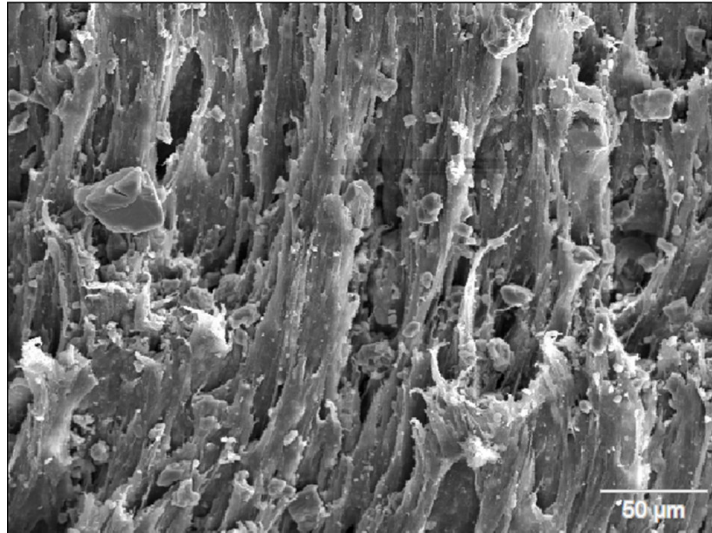
Abb. 6: ACB 196104BS22 - Belag

- (a) *makroskopische Beschreibung:*
braun melierter Belag mit braunem Kleber und Baustoff
- (b) *Stoffbestand:*
Belag: Kunststoff (PVC) mit anorg. Füllstoffen ohne Fasern (Abb. 6)
Kleber und Baustoff ohne Fasern

⇒ **keine Asbestfasern, keine KMF nachweisbar (Gehalt < NWG)**

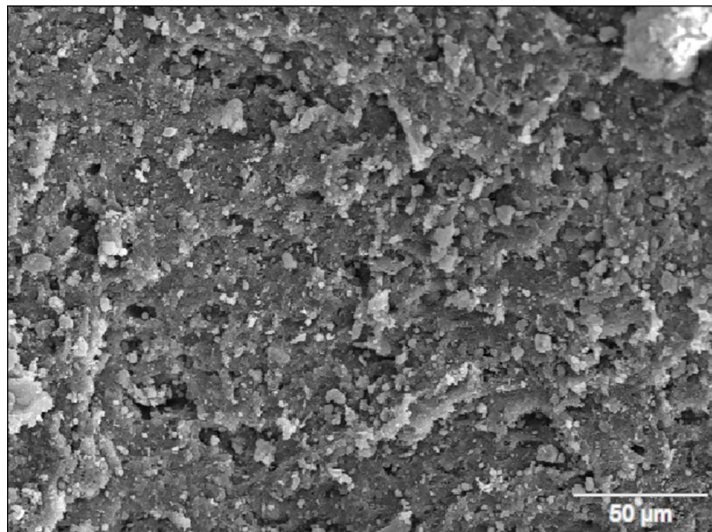
Abb. 7: ACB 196107BS22 - Belag

- (a) *makroskopische Beschreibung:*
grau bunter Belag mit braunem Kleber und Baustoff
- (b) *Stoffbestand:*
Belag: Kunststoff mit anorg. Füllstoffen ohne Fasern (Abb. 7)
Kleber und Baustoff ohne Fasern

⇒ **keine Asbestfasern, keine KMF nachweisbar (Gehalt < NWG)**

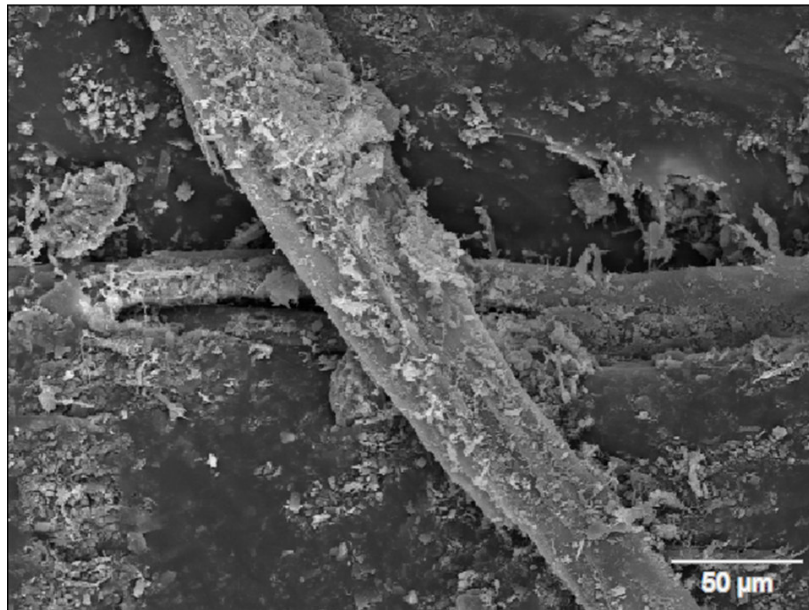
Abb. 8: ACB 196108BS22

(b) *Stoffbestand:*
Baustoff mit org. Fasern (Abb. 8)

⇒ **keine Asbestfasern, keine KMF nachweisbar (Gehalt < NWG)**

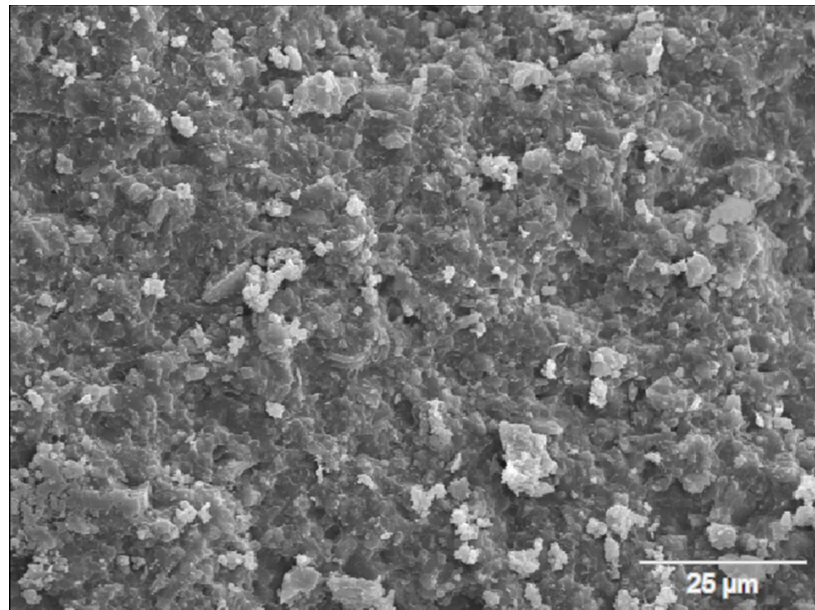
Abb. 9: ACB 196111BS22

(b) *Stoffbestand:*
Kleber und Baustoff mit org. Faseranhaftungen (Abb. 9)
Teppich - Kunststoff

⇒ **keine Asbestfasern, keine KMF nachweisbar (Gehalt < NWG)**

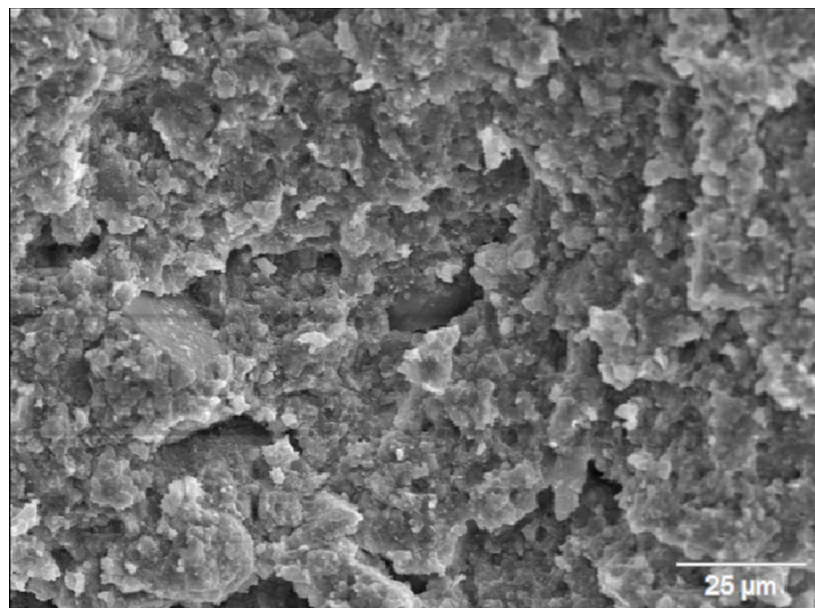
Abb. 10: ACB 196113BS22

- (a) *makroskopische Beschreibung:*
brauner Fugenkitt
- (b) *Stoffbestand:*
Kunststoff mit anorganischen Füllstoffen ohne Fasern (Abb. 10)
⇒ **keine Asbestfasern, keine KMF nachweisbar (Gehalt < NWG)**

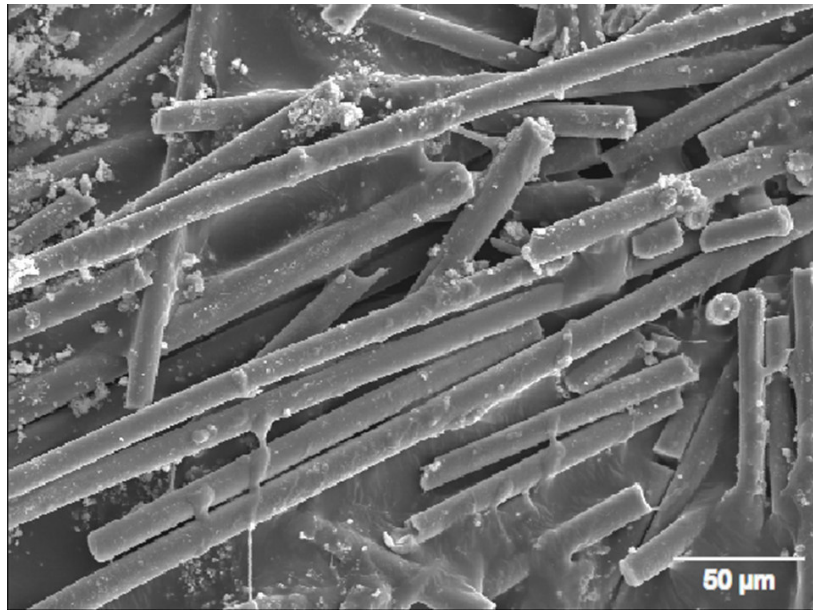
Abb. 11: ACB 196116BS22 (Veraschungsrückstand)

- (a) *makroskopische Beschreibung:*
bituminöses Material mit Fasern (Aschegehalt - 35,6%)
- (b) *Stoffbestand:*
Veraschungsrückstand mit KMF ohne WHO-Anteil (Abb. 11)

⇒ **keine Asbestfasern nachweisbar (Gehalt < NWG)**

⇒ **KMF ohne WHO-Anteil - keine Eintypung entsprechend TRGS 905 (Fassung v. 19.04.16) - da nicht kanzerogen**

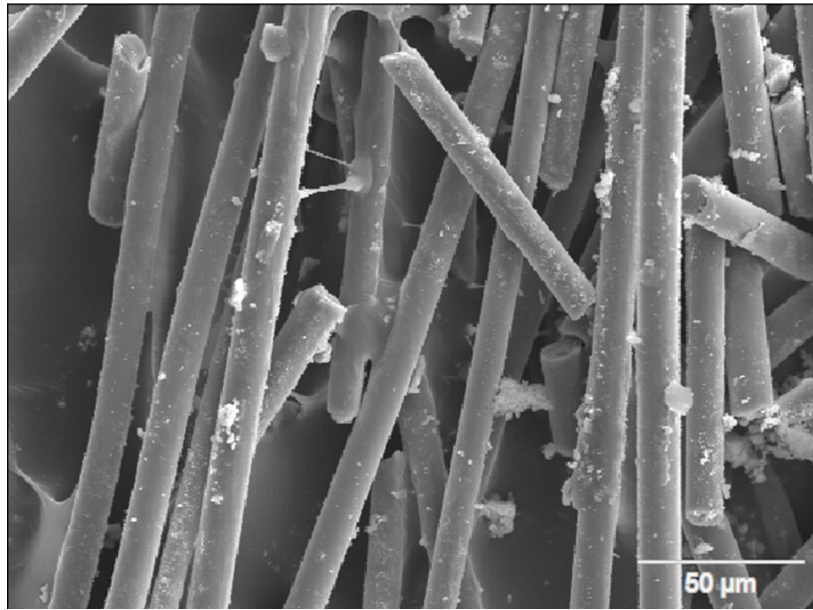
Abb. 12: ACB 196118BS22 (Veraschungsrückstand)

- (a) *makroskopische Beschreibung:*
bituminöses Material mit Fasern (Aschegehalt – 41,0%)
- (b) *Stoffbestand:*
Veraschungsrückstand mit KMF ohne WHO-Anteil (Abb. 12)

⇒ **keine Asbestfasern nachweisbar (Gehalt < NWG)**

⇒ **KMF ohne WHO-Anteil - keine Eintypung entsprechend TRGS 905 (Fassung v. 19.04.16) - da nicht kanzerogen**

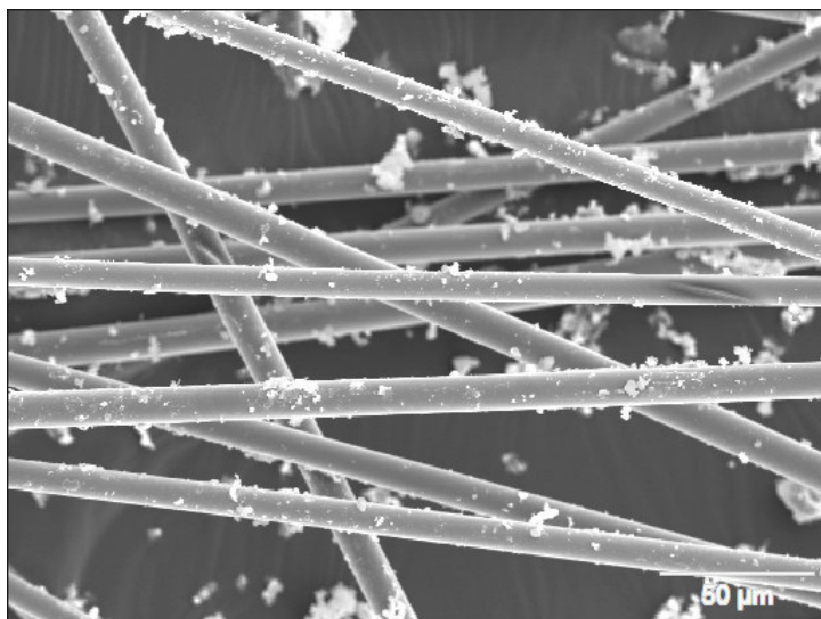
Abb. 13: ACB 196119BS22 (Veraschungsrückstand)

- (a) *makroskopische Beschreibung:*
bituminöse Dachpappe mit Fasern (Aschegehalt – 38,1%)
- (b) *Stoffbestand:*
Veraschungsrückstand mit KMF ohne WHO-Anteil (Abb. 13)
 - ⇒ **keine Asbestfasern nachweisbar (Gehalt < NWG)**
 - ⇒ **KMF ohne WHO-Anteil - keine Eintypung entsprechend TRGS 905 (Fassung v. 19.04.16) - da nicht kanzerogen**

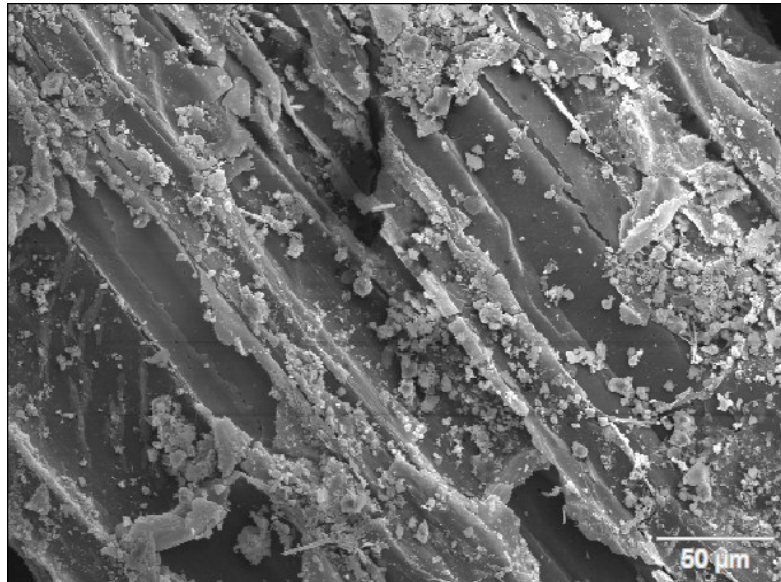
Abb. 14: 196120BS22

- (a) *makroskopische Beschreibung:*
Baustoffstück mit Holzspänen
- (b) *Stoffbestand:*
Baustoff (Zement-Binder) mit Holz (Heraklith) (Abb. 14)

⇒ **keine Asbestfasern, keine KMF nachweisbar (Gehalt < NWG)**

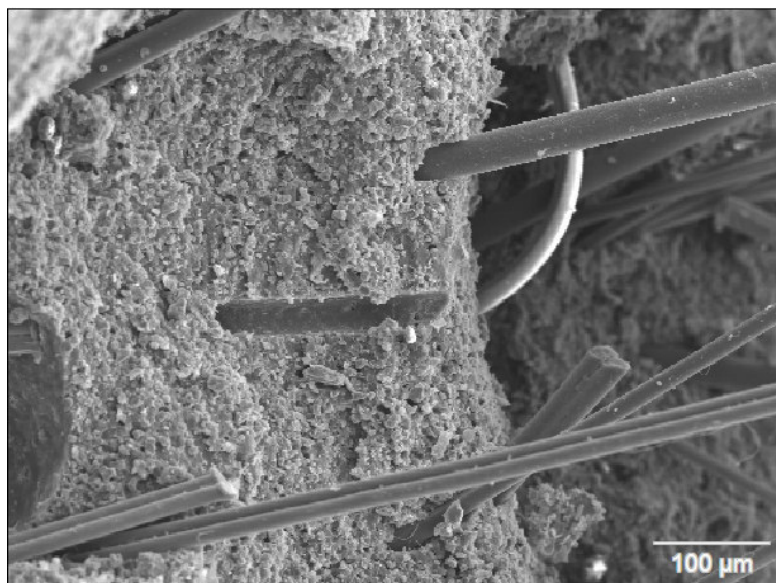
Abb. 15: ACB 196121BS22

- (a) *makroskopische Beschreibung:*
grauer Fugenkitt mit Fasern und Bitumen anhaftend
- (b) *Stoffbestand:*
Kunststoff mit anorganischen Füllstoffen mit KMF ohne WHO (Abb. 15)

⇒ **keine Asbestfasern (Gehalt < NWG)**

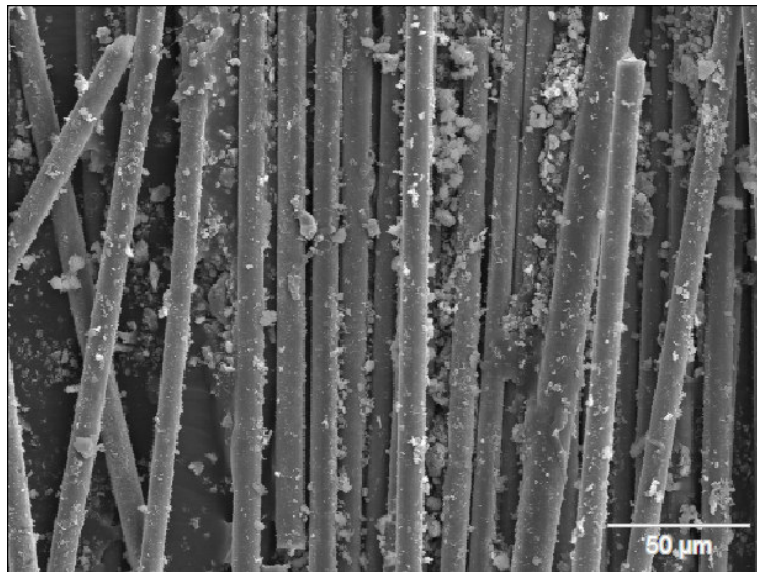
Abb. 16: ACB 196126BS22 (Veraschungsrückstand)

- (a) *makroskopische Beschreibung:*
bituminöses Material mit Fasern (Aschegehalt - 44,9%)
- (b) *Stoffbestand:*
Veraschungsrückstand mit KMF ohne WHO-Anteil (Abb. 16)
 - ⇒ **keine Asbestfasern nachweisbar (Gehalt < NWG)**
 - ⇒ **KMF ohne WHO-Anteil - keine Eintypung entsprechend TRGS 905 (Fassung v. 19.04.16) - da nicht kanzerogen**

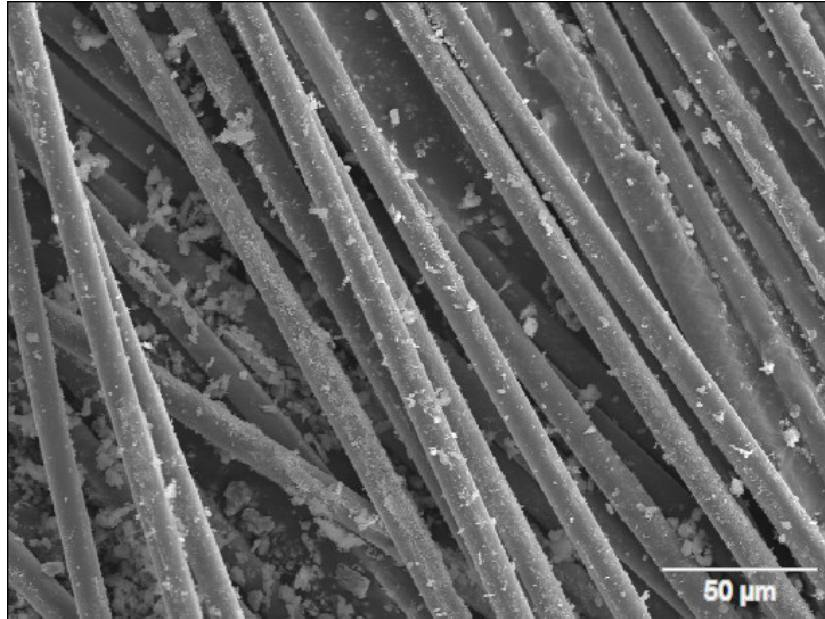
Abb. 17: ACB 196128BS22 (Veraschrungsrückstand)

- (a) *makroskopische Beschreibung:*
bituminöses Material mit Fasern (Aschegehalt - 36,8%)
- (b) *Stoffbestand:*
Veraschungsrückstand mit KMF ohne WHO-Anteil (Abb. 17)
 - ⇒ **keine Asbestfasern nachweisbar (Gehalt < NWG)**
 - ⇒ **KMF ohne WHO-Anteil - keine Eintypung entsprechend TRGS 905 (Fassung v. 19.04.16) - da nicht kanzerogen**

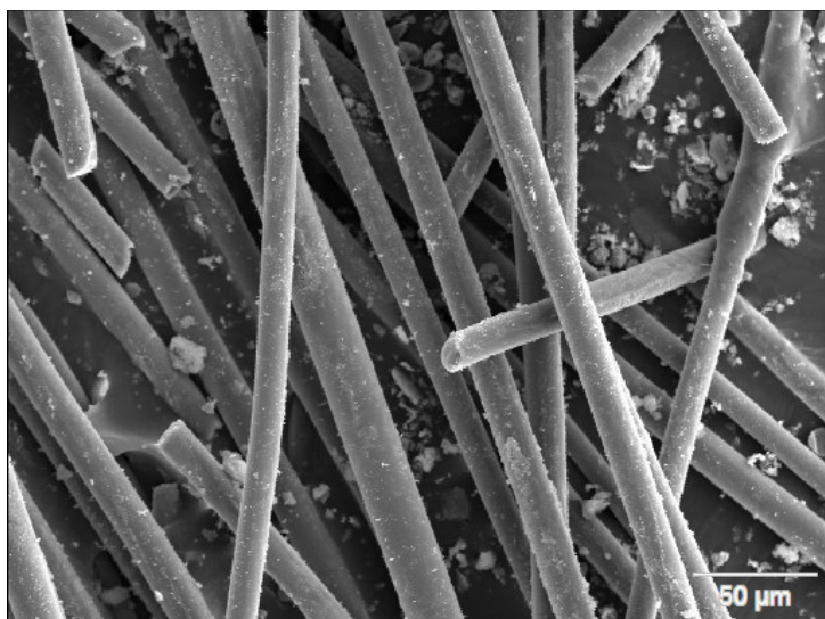
Abb. 18: ACB 196130BS22 (Veraschrungsrückstand)

- (a) *makroskopische Beschreibung:*
bituminöses Material mit Fasern (Aschegehalt - 35,2%)
- (b) *Stoffbestand:*
Veraschrungsrückstand mit KMF ohne WHO-Anteil (Abb. 18)

⇒ **keine Asbestfasern nachweisbar (Gehalt < NWG)**

⇒ **KMF ohne WHO-Anteil** - keine Eintypung entsprechend TRGS 905 (Fassung v. 19.04.16) - da nicht kanzerogen

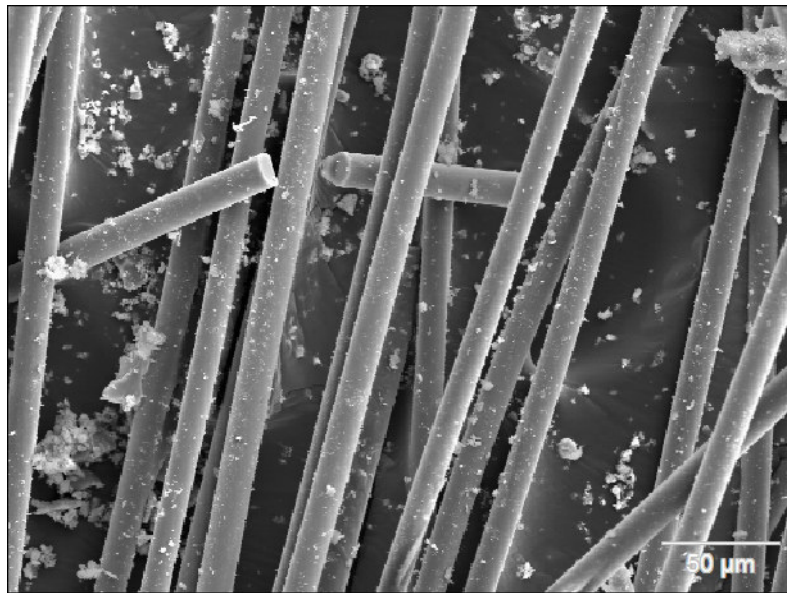
Abb. 19: ACB 196131BS22 (Veraschungsrückstand)

- (a) *makroskopische Beschreibung:*
bituminöses Material mit Fasern (Aschegehalt - 40,3%)
- (b) *Stoffbestand:*
Veraschungsrückstand mit KMF ohne WHO-Anteil (Abb. 19)

⇒ **keine Asbestfasern nachweisbar (Gehalt < NWG)**

⇒ **KMF ohne WHO-Anteil - keine Eintypung entsprechend TRGS 905 (Fassung v. 19.04.16) - da nicht kanzerogen**

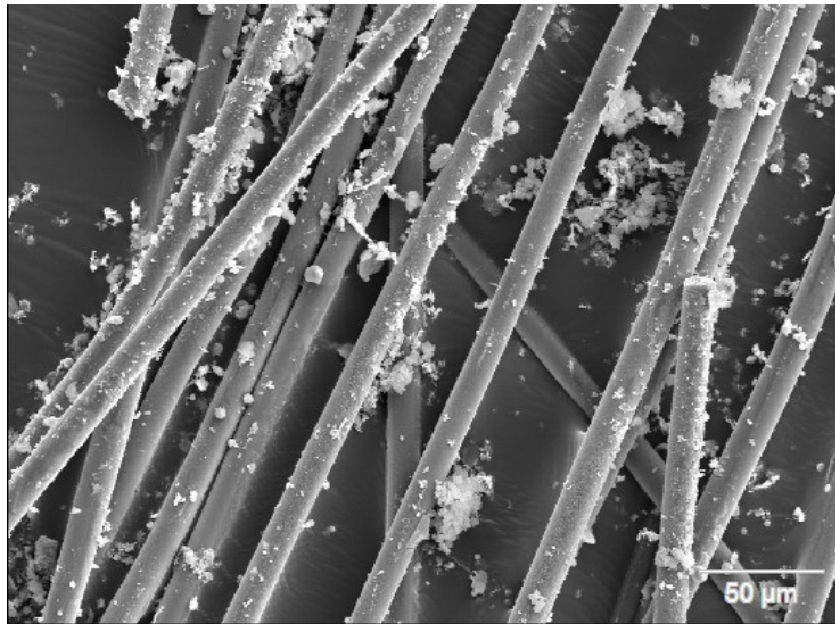
Abb. 20: ACB 196132BS22 (Veraschungsrückstand)

- (a) *makroskopische Beschreibung:*
bituminöses Material mit Fasern (Aschegehalt - 36,8%)
- (b) *Stoffbestand:*
Veraschungsrückstand mit KMF ohne WHO-Anteil (Abb. 20)

⇒ **keine Asbestfasern nachweisbar (Gehalt < NWG)**

⇒ **KMF ohne WHO-Anteil - keine Eintypung entsprechend TRGS 905 (Fassung v. 19.04.16) - da nicht kanzerogen**

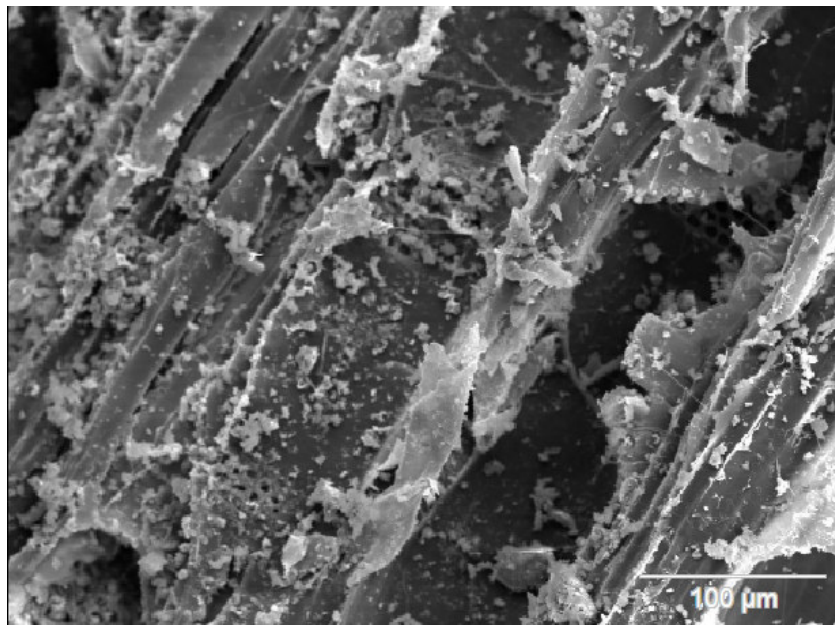
Abb. 21: 196134BS22

- (a) *makroskopische Beschreibung:*
Holzfasern mit Baustoffummantelung
- (b) *Stoffbestand:*
Baustoff (Mg-Binder) ohne Fasern (Abb. 21)

⇒ **keine Asbestfasern, keine KMF nachweisbar (Gehalt < NWG)**

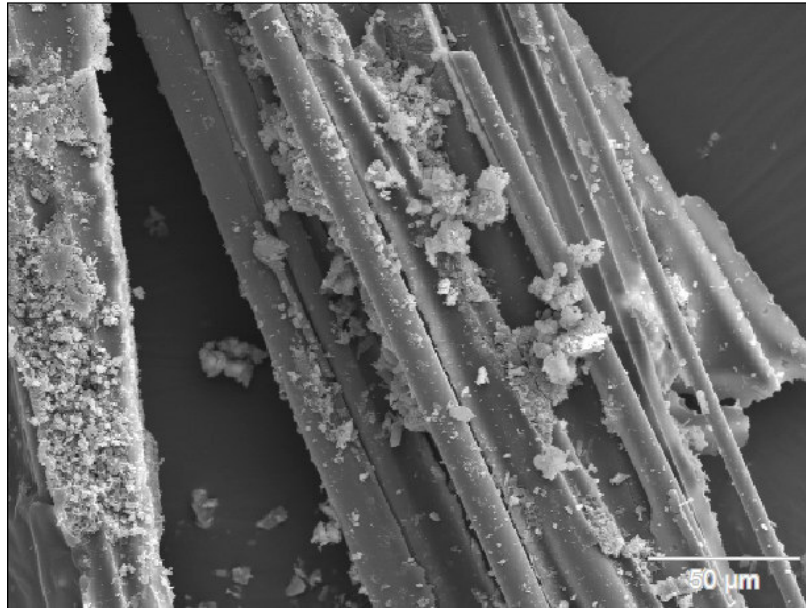
Abb. 22: ACB 196135BS22

- (a) *makroskopische Beschreibung:*
Baustoff mit Beschichtung und Fasern
- (b) *Stoffbestand:*
Baustoff mit KMF ohne WHO-Anteil (Abb. 22)

⇒ **keine Asbestfasern nachweisbar (Gehalt < NWG)**

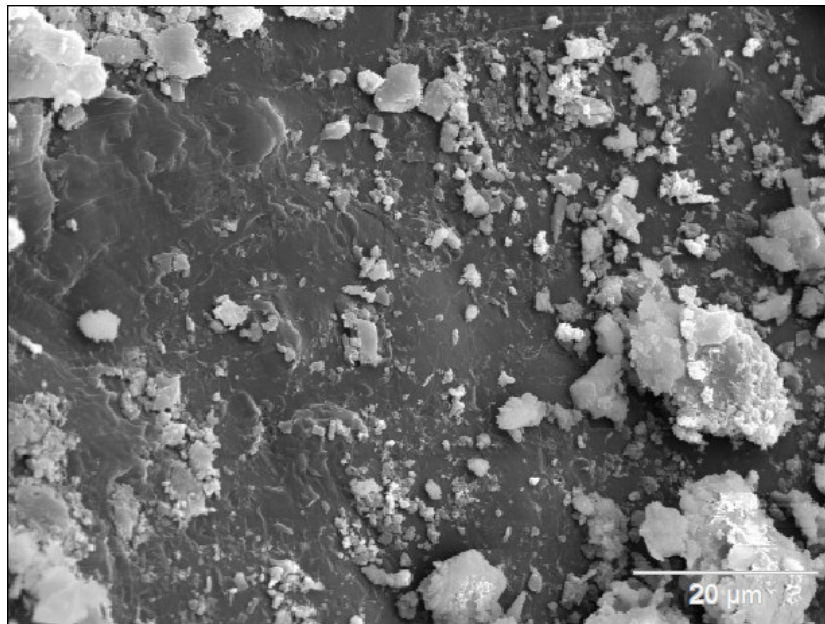
Abb. 23: ACB 196142BS22

- (a) *makroskopische Beschreibung:*
Baustoff mit braunem Kleber
- (b) *Stoffbestand:*
Baustoff und Kleber (Kunststoff) ohne Fasern (Abb. 23)

⇒ **keine Asbestfasern, keine KMF nachweisbar (Gehalt < NWG)**

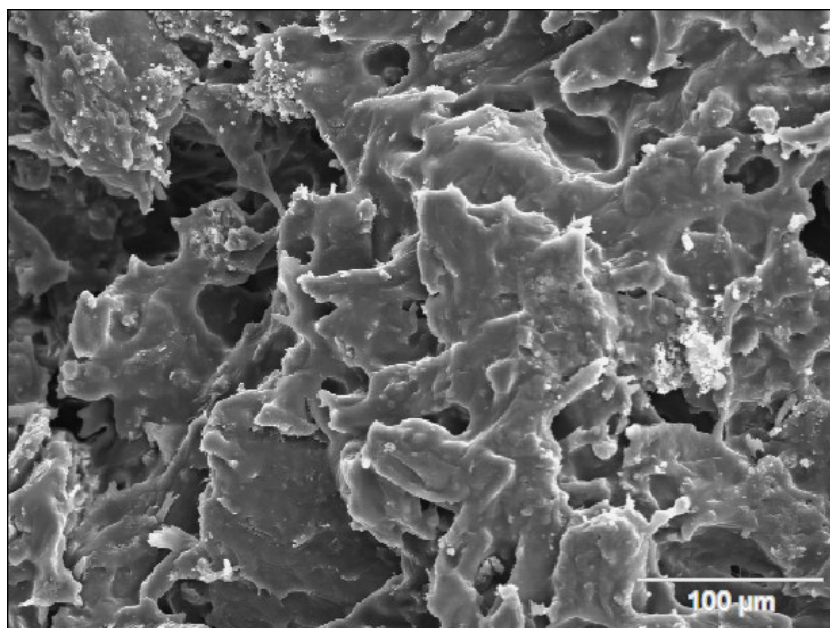
Abb. 24: ACB 196146BS22 - Belag

- (a) *makroskopische Beschreibung:*
grauer Belag mit Faserkaschierung
- (b) *Stoffbestand:*
Belag: Kunststoff mit anorg. Füllstoffen ohne Fasern (Abb. 24)
org. Faserkaschierung

⇒ **keine Asbestfasern, keine KMF nachweisbar (Gehalt < NWG)**

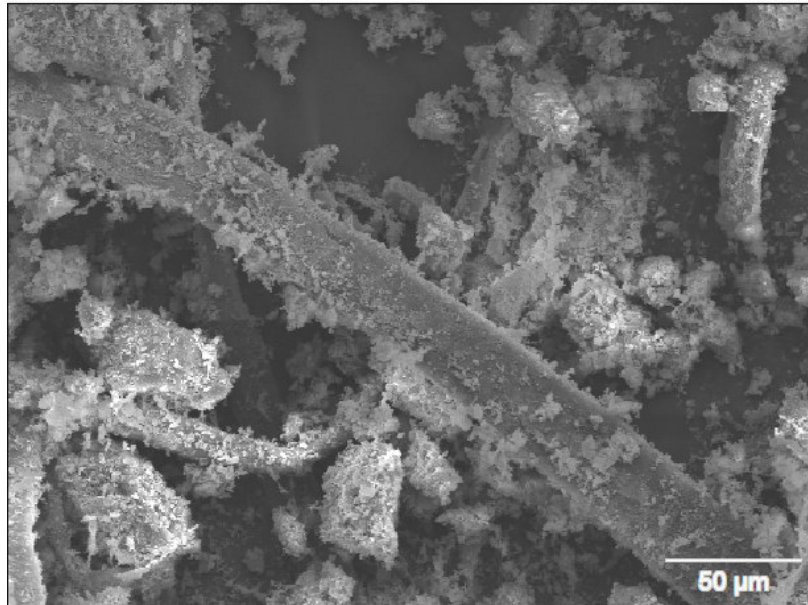
Abb. 25: ACB 196147BS22

- (a) *makroskopische Beschreibung:*
Baustoff mit Fasern
- (b) *Stoffbestand:*
Baustoff (Gips) mit org. Fasern (Abb. 25)

⇒ **keine Asbestfasern, keine KMF nachweisbar (Gehalt < NWG)**
