**Sanierung der Turnhalle  
Grundschule Belke-Steinbeck, Enger –  
Bauschadstoffgutachten**

Widukindstadt Enger, Gebäudemanagement  
Bahnhofstraße 44, 32130 Enger

P 225124

03. November 2025

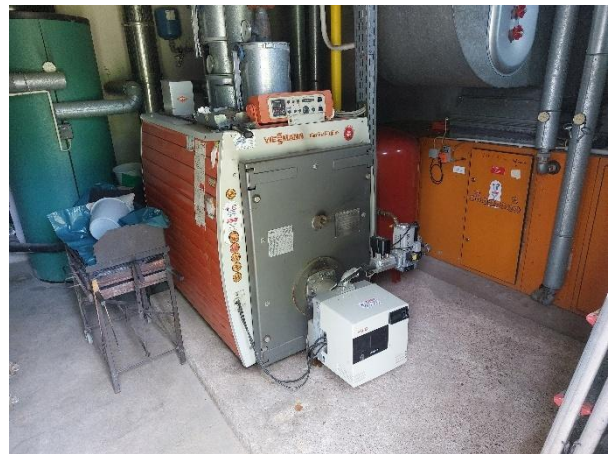
Im Heizungsraum westlich der Halle sind eine Gasheizung (*Viessmann*, Baujahr 1990 / Brenner *elco*, Baujahr 2008) sowie eine Lüftungsanlage (*Wolf*, Baujahr 1987) untergebracht. **Von den insgesamt vier vorhandenen Brandschutzklappen sind zwei Stück asbesthaltig. Ein abgehender Lüftungskanal (unterhalb der Raumdecke im Geräteraum) weist zudem asbesthaltige Dichtungskitte an den Flanschverbindungen auf.**

separat zugänglicher Heizungsraum mit Gasheizung  
und Lüftungsanlage

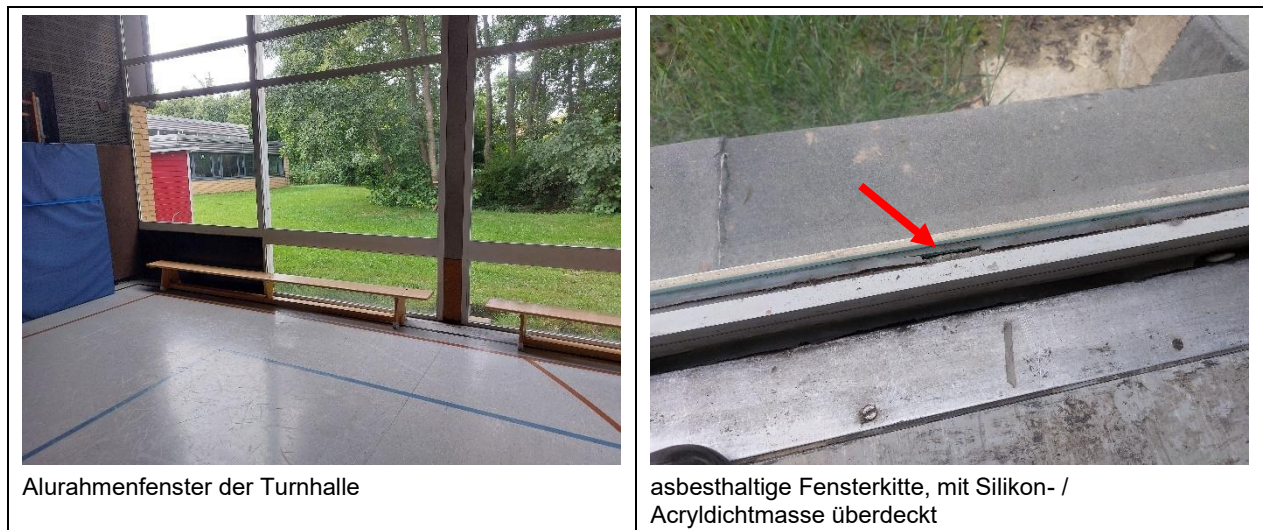
| Art | Proben | Lage / Vorkommen | Analytik, Einstufung |
|---|---|---|---|
| Fensterkitt | P8 | Turnhalle, Fensterfront der Ostseite, Fuge zwischen Glasscheibe und Alurahmen, mit Silikon überdeckt | <b>Asbest (NG 0,1%): nachgewiesen,<br/>1-5 % Chrysotil<br/>asbesthaltig</b> |

Im aktuellen Zustand ist eine relevante Faserfreisetzung nicht zu besorgen, da die Fasern fest in die plastische Kittmatrix eingebunden und die Kittung zudem mit Silikon bzw. Acryldichtmasse überdeckt sind.

Beim vorgesehenen Austausch der Fenster sind jedoch Schutzmaßnahmen gemäß TRGS 519 erforderlich.

Für das Entfernen asbesthaltiger Kittung aus Fensterrahmen stehen geprüfte emissionsarme Verfahren gemäß DGUV 201-012 zur Verfügung (BT 42 bzw. BT 56<sup>5</sup>), die entsprechend anzuwenden sind.

Die von Kitten befreiten Alurahmen und Fensterscheiben können nach der Reinigung (z.B. mit einem feuchten Schwamm) materialgerecht als nicht gefährliche Abfälle entsorgt werden (Glas, Metallschrott, vgl. Kap. 5).

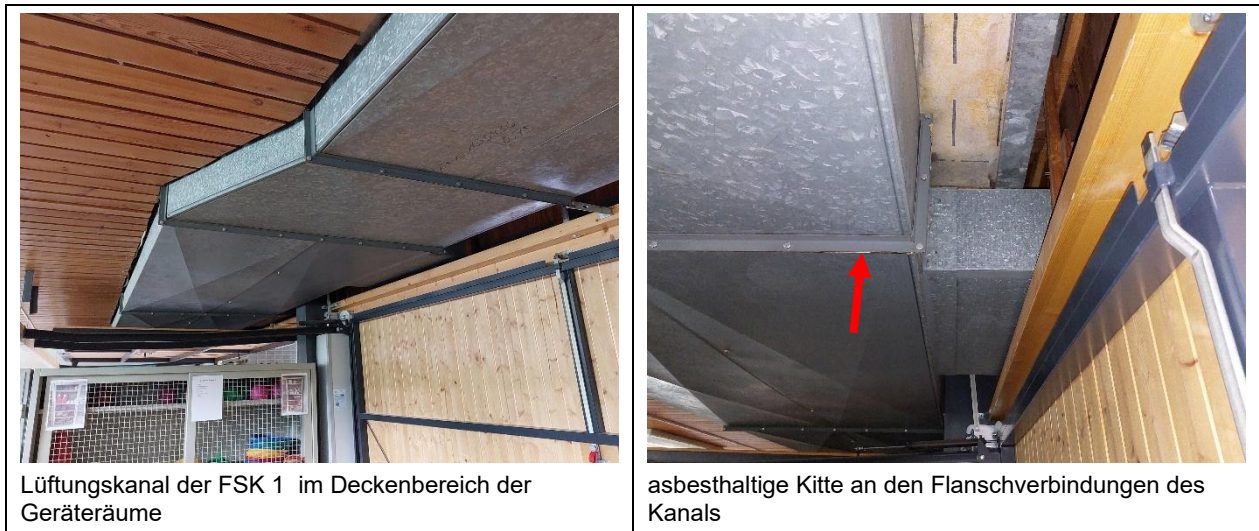
| Art | Proben | Lage / Vorkommen | Analytik, Einstufung |
|---|---|---|---|
| Kitt | P16 | Geräteräume, Lüftungskanal unter der Decke | <b>Asbest (NG 0,1%):<br/>nachgewiesen, Anthophyllit<br/>asbesthaltig</b> |

Eine relevante Faserfreisetzung aus den zähplastischen Kitten ist für den laufenden Betrieb nicht anzunehmen. Bei einer vorgesehenen Demontage der Lüftungskanäle sind jedoch Schutzmaßnahmen gem. TRGS 519 anzuwenden, da beim Öffnen der Flanschverbindungen eine Faserfreisetzung nicht auszuschließen ist. Außerdem sind abgängige asbesthaltige Baustoffe fachgerecht zu entsorgen. Ein emissionsarmes Verfahren ist für derartige Arbeiten bisher nicht beschrieben, so dass zum Öffnen der genieteten Verbindungen eine Abschottung einzurichten wäre. Alternativ hat es sich in der Praxis bewährt, Lüftungskanäle zunächst durch Auftrennen der Blechelemente mittels Blechschere in handhabbaren Stücken niederzubringen und nachfolgend die Verbindungen durch beidseitiges seitliches Abtrennen zu separieren. Die Dichtkitten sind zuvor außen und innen mit einem faserbindenden Mittel zu benetzen oder mittels Panzerband abzukleben.

Die separierten Elemente können dann einer geeigneten Zerlegeanlage zugeführt oder in Gänze als asbesthaltige Abfälle entsorgt werden (Abfallschlüssel-Nr. 17 06 05\*).

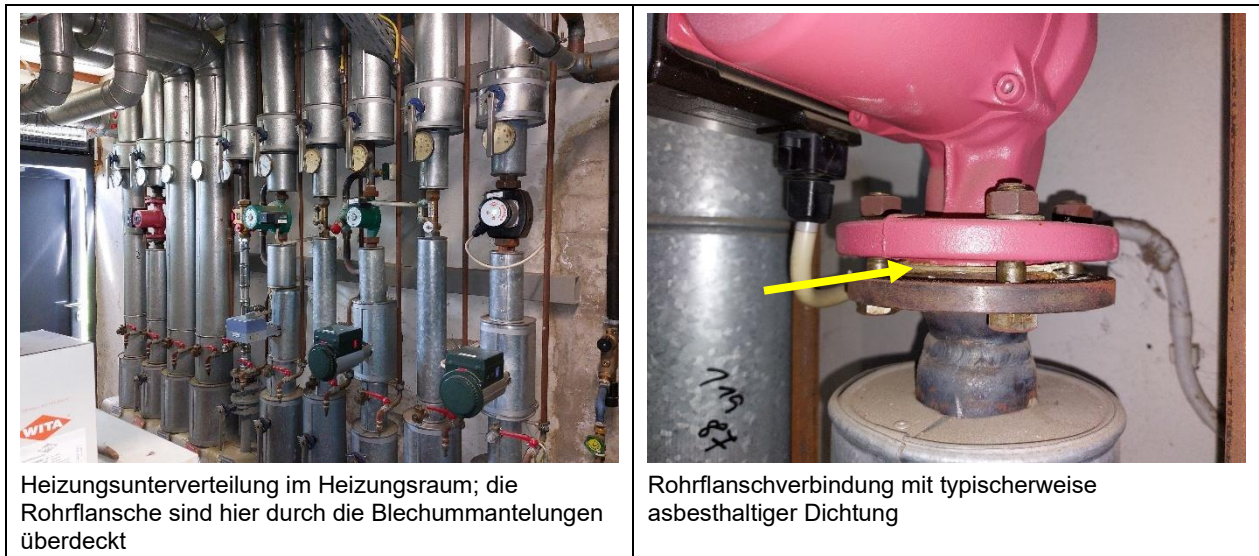
Bei den abgehenden Wasserleitungen des Heizkessels sowie der Heizungsunterverteilung sind hingegen aufgrund ihres Baujahrs (vermutlich ebenfalls um 1990) asbesthaltige Dichtungen an den zahlreich vorkommenden Flanschverbindungen anzunehmen.

Vornehmlich in den 1960er bis 1980er Jahren wurden an den Flanschverbindungen sehr verbreitet sogenannte *it-Dichtungen* aus Kautschuk oder anderen Bindemitteln mit einem hohen Anteil an Asbest (i.d.R. 40 - 70 %) verwendet. Im ausgebauten Zustand sind derartige, häufig rotbraun eingefärbte Dichtungen z.T. an Kennzeichnungen wie it-100, it-200, it-300 oder an dem Aufdruck DIN 3754 erkennbar. Die Dichtungen sind im eingebauten Zustand i.d.R. nicht für eine Beprobung und Untersuchung zugänglich. Es ist nicht davon auszugehen, dass Asbestfasern freigesetzt werden, solange die Rohrflansche verschraubt bleiben. Beim Öffnen bestehender Flanschverbindungen mit asbesthaltigen Dichtungen sind jedoch Schutzmaßnahmen nach TRGS 519 erforderlich. Vorsorglich sind bis 1993 hergestellte Rohrflanschdichtungen bzw. solche, die sich nicht zweifelsfrei als neuer datieren lassen, als asbesthaltig einzustufen.

Die fachgerechte Demontage asbesthaltiger Flachdichtungen im Penetrier-Verfahren als Arbeiten mit geringer Exposition gegenüber Asbest ist in der DGUV Information 201-012, AT 1: "Asbesthaltige Flachdichtungen" - Stand 3/2025 beschrieben. Alternativ ist es insbesondere bei Rückbauarbeiten gängige Praxis, dass die Flansche ungeöffnet durch Abtrennen der Rohrstücke (Schneidbrenner, Flex) separiert werden, wodurch eine mögliche Faserfreisetzung vermieden wird. Die Flanschen sind zuvor vorzugsweise mit faserbindenden Mitteln einzusprühen oder staubdicht abzukleben. Bei dieser Vorgehensweise sind erhöhte sicherheitstechnische Maßnahmen nicht erforderlich.

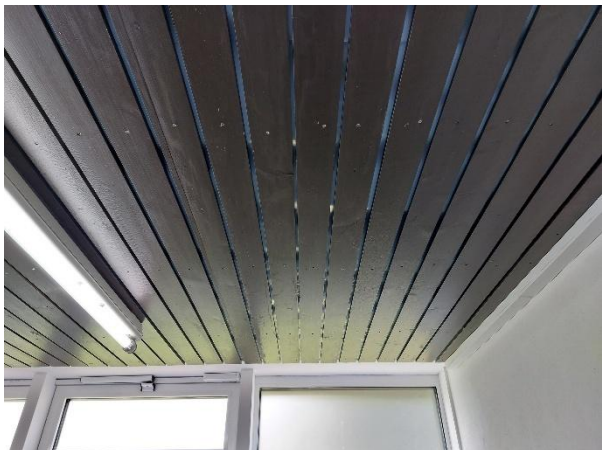
"neue" Mineralwollendämmung über blauer Folie im Umkleieraum Jungen

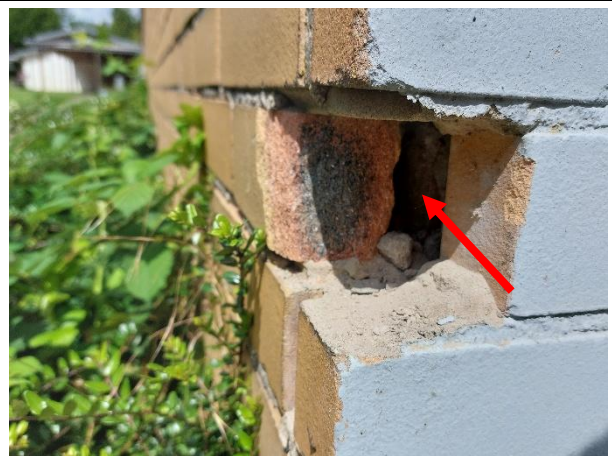
keine Dämmung hinter der Klinkerfassade vorgefunden
