Projektnummer: 25-0254

**Irmela-Wendt-Schule**  
**Krentruper Str. 15**  
**32791 Lage-Pottenhausen**  
*- Gebäudeschadstoffuntersuchungen -*

Auftraggeber: Kreis Lippe  
Felix-Fechenbach-Straße 5  
32756 Detmold

Detmold, im Oktober 2025

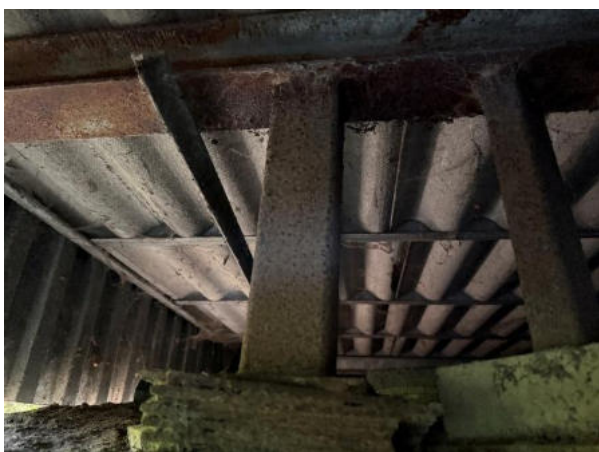
| Pavillon | | | |
|---|---|---|---|
| Sonstiges | | Alte Schwarzdecke des Hofes (teerhaltig) noch unter Gebäude vorhanden (Aussage Hausmeister) | |

Abbildung 4: Blick unter das Gebäude

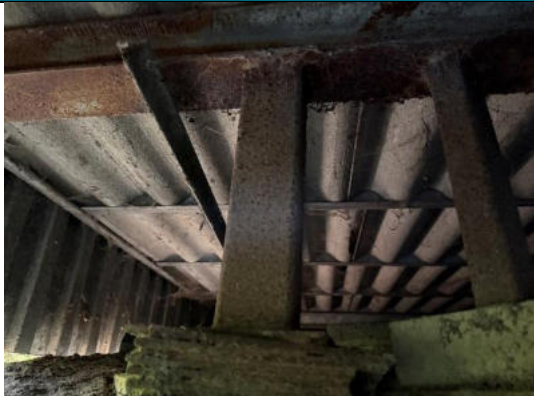
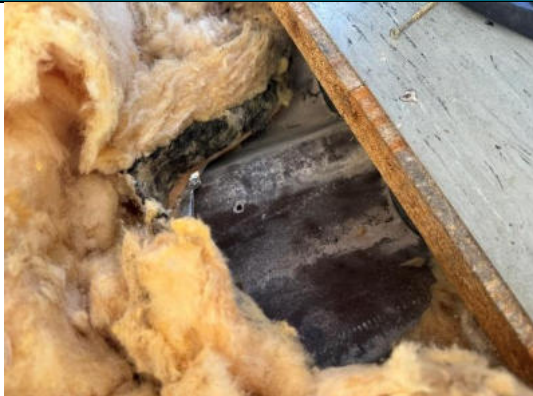
Fußbodenaufbau Pavillon

| Angaben in [cm] | | | PVC/ Linoleum |
| | | | Holzspanplatte |
| | | | Faserzementplatten auf Stahlträgerwerk |

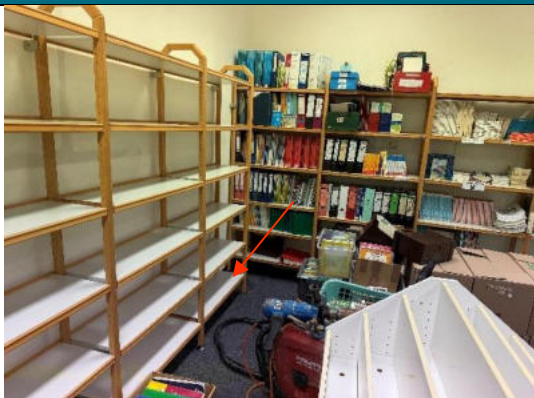
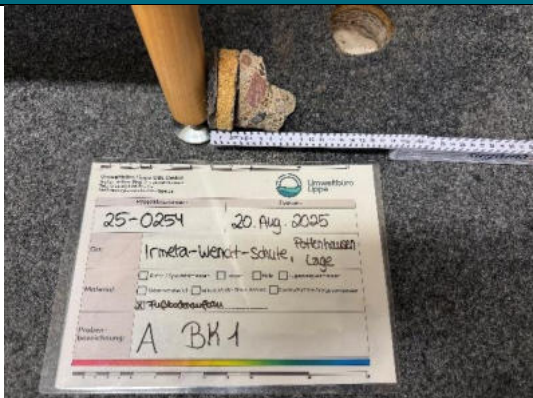
BK 1: Altbauteil Schule, Bücherei (EG)

| 0 | bis | 1 | Teppichboden |
| | ab | 3 | Beton |

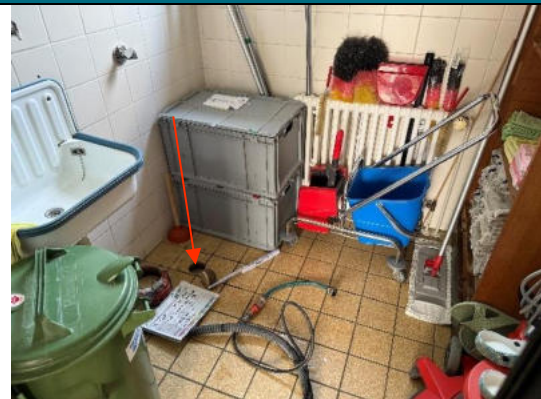
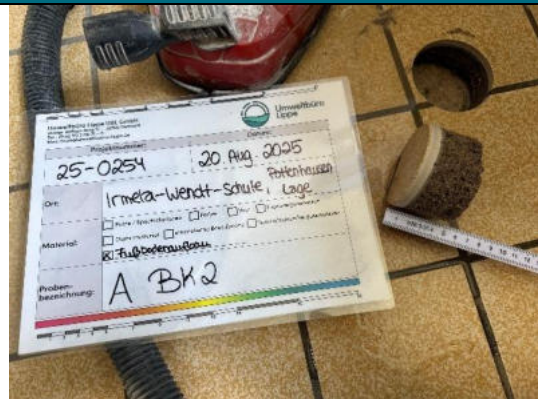
### BK 2: Altbauteil Schule, Zwischentrakt WC

| Angaben in [cm] | | | |
|---|---|---|---|
| 0 | bis | 1 | Fliese inkl. Fliesenkleber |
| | ab | 1 | Beton |

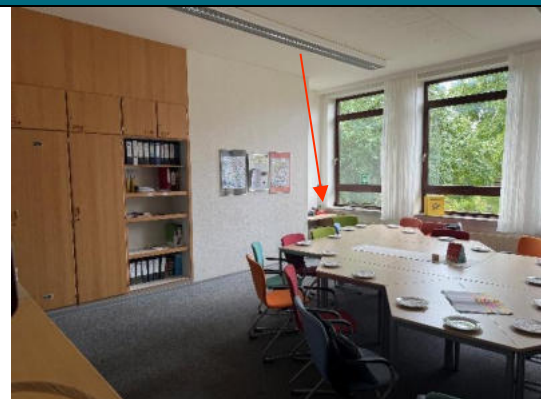
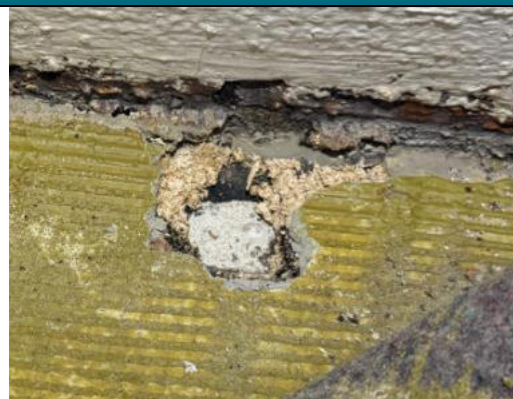
### Altbauteil Schule, Fußbodenaufbau Lehrerzimmer (EG)

| Angaben in [cm] | | | |
|---|---|---|---|
| 0 | bis | 0,5 | Belag: Teppich |
| | ab | 2 | Beton |

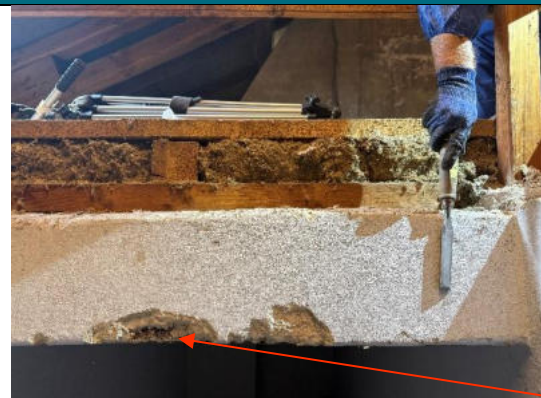
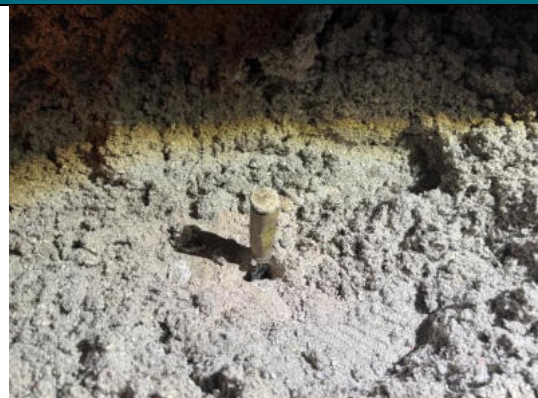
### Altbauteil Schule, Aufbau oberste Geschossdecke

Die oberste Geschossdecke im Altbau teil der Schule besteht aus Beton mit einer Stärke von 12 cm. Als Putzträger ist unter der Decke eine Lage Stroh angebracht. Zu Dämmzwecken ist auf der obersten Geschossdecke eine Lage Zelluloseflocken aufgebracht worden.

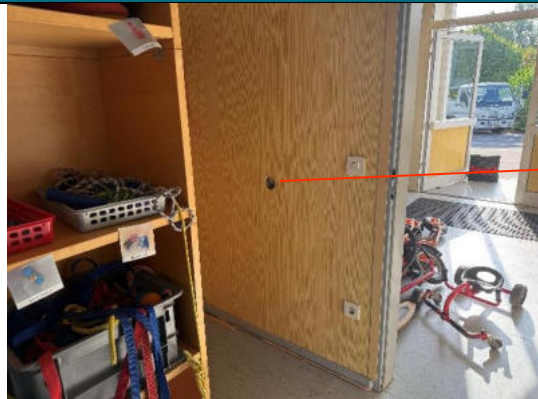
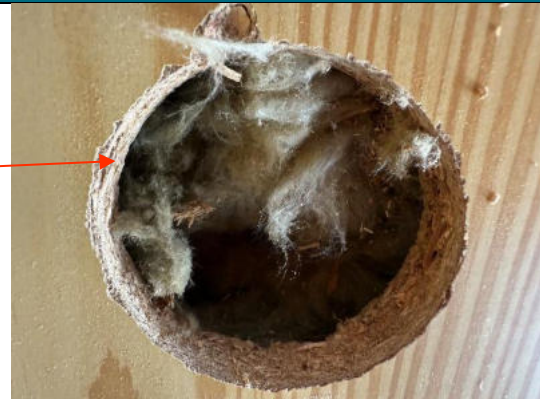
**Pavillon Innenwandaufbau**

Die Innenwände des Pavillons bestehen aus furnierter Spanplatte. Diese sind KMF gedämmt. An den Außenwänden sind Holzfaserplatten angebracht:

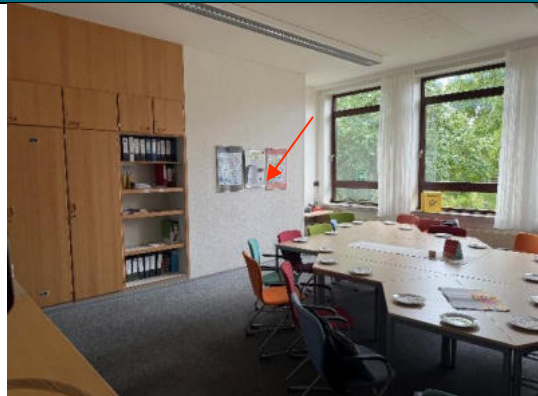
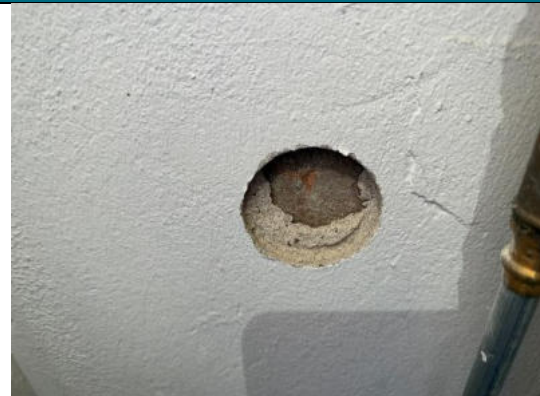
**Altbau teil Schule, Wandaufbau Lehrerzimmer**

Im Lehrerzimmer des Altbauteils der Schule wurde die Wand mittels Kernbohrung geöffnet. Es fand sich ein verputztes Mauerwerk. Dieser Wandaufbau lässt sich auf den restlichen Altbauteil übertragen, da alle Wände augenscheinlich massiv gebaut sind. Es wurden keine Leichtbauwände festgestellt.

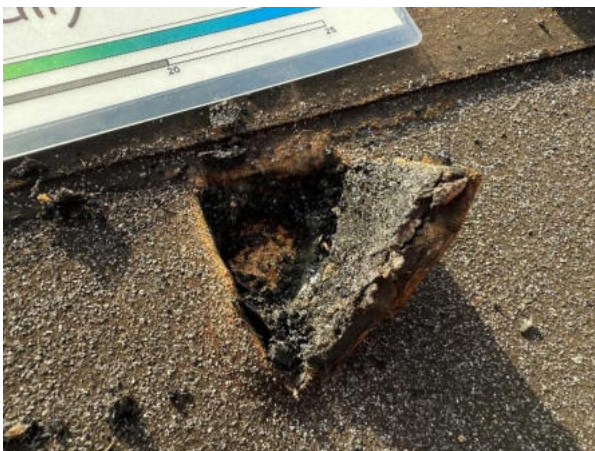
Das Dach des Pavillons besteht aus Dachpappe-gedeckter Spanplatte.

Abbildung 20: Pavillon: Detailansicht Flachdachaufbau.

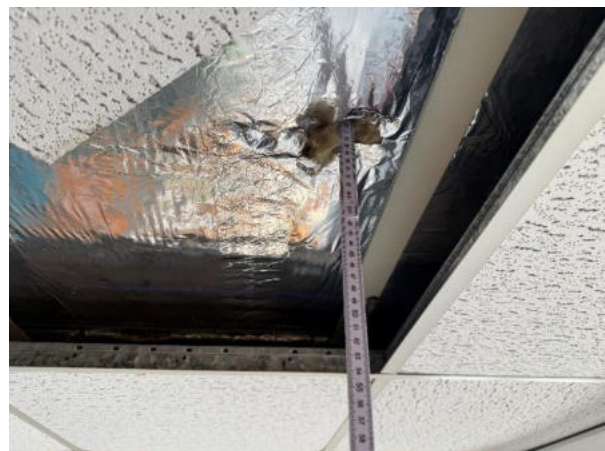
Im Gebäude ist die Decke mit Akustikplatten abgehängt. Der Zwischenraum zwischen Spanplattenlage und Abhängung ist KMF-gedämmt (ca. 30 cm).

Abbildung 21: Pavillon: Dämmung in der abgehängten Decke.

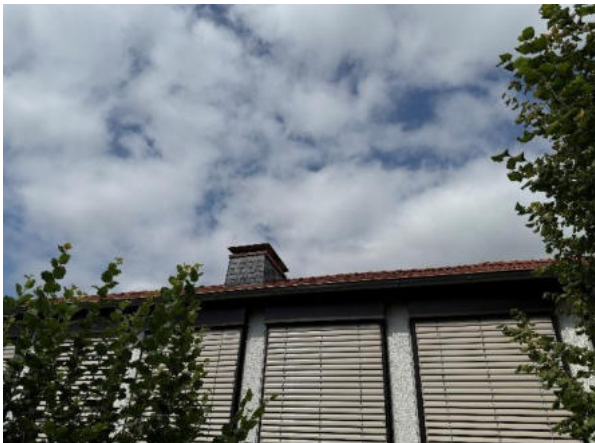
Eine Untersuchung des Schornsteines des Altbaus fand nicht statt. Augenscheinlich hat der Schornstein eine Verkleidung aus Schieferplatten.

*Abbildung 24: Altbau: Schornstein.*

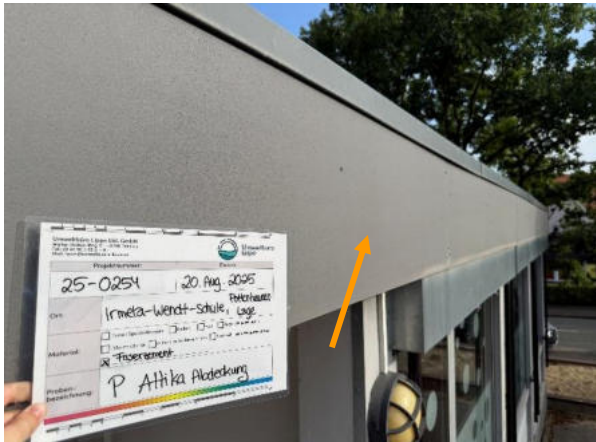
Das Flachdach des Pavillons hat eine umlaufende Attikaabdeckung aus Faserzementplatten.

Abbildung 25: Pavillon: Attika Abdeckung.

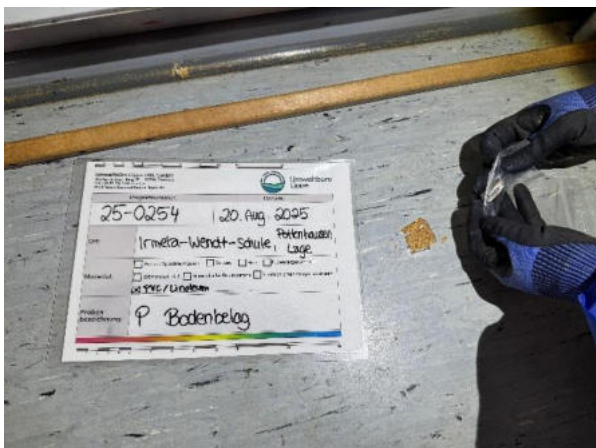
Abbildung 26: Bodenbelag auf Spanplatte im Pavillon.

| Probenbezeichnung | Ort der Probenahme<br>Material | Analytik auf | Ergebnis |
|---|---|---|---|
| P Bodenbelag | Pavillon Fußboden<br>PVC/ Linoleum Fußbodenbelag | Asbest (NWG 0,1<br>Masse-%) | Kein Asbest nachgewiesen |

In Bezug auf Asbest sind keine Maßnahmen erforderlich. Der Belag ist aufgrund seiner Eigenschaften als Störstoff von der Holzspanplatte des Bodens zu separieren und unter Abfallschlüsse 17 09 04 zu entsorgen.

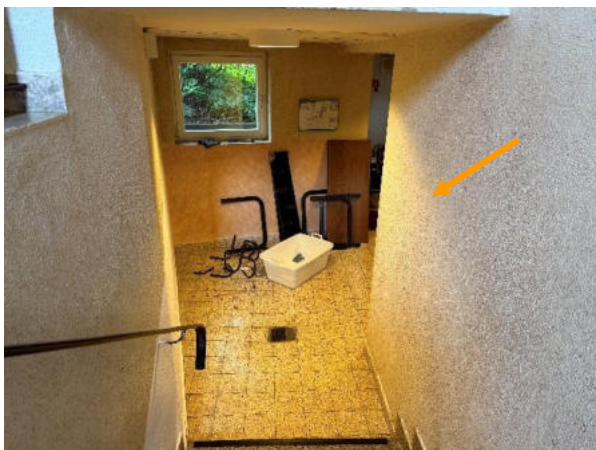
Abbildung 27: Farbe Treppenhäus

Es sind keine Maßnahmen in Bezug auf PCB erforderlich.

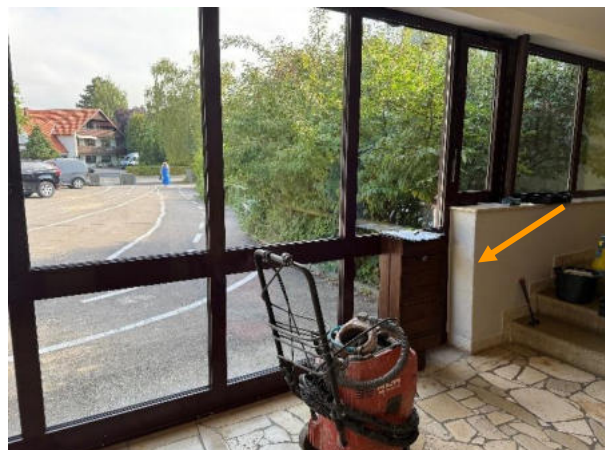
| Probenbezeichnung | Ort der Probenahme<br>Material | Analytik auf | Ergebnis |
|---|---|---|---|
| A MP Farbe Zwischen-<br>trakt | Altbau Schule, Erdgeschoss Zwischentrakt<br>Farbe | PCB | keine PCB nachgewie-<br>sen |

Abbildung 27: Farbe Zwischentrakt

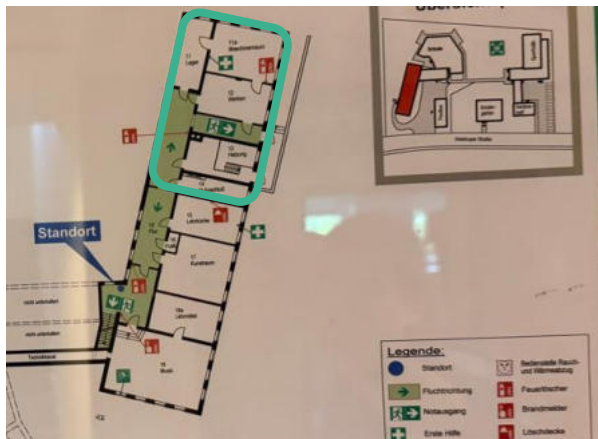
Abbildung 29: Der Kellerbereich, in dem die Fußbodenfarbe verwendet wurde.

Sofern in diesem Bereich im Zuge der Umbaumaßnahmen Eingriffe in den Fußboden erfolgen, ist der Farbanstrich zu separieren, um den übrigen mineralischen Bauschutt nicht in seiner Verwertbarkeit zu beeinträchtigen.

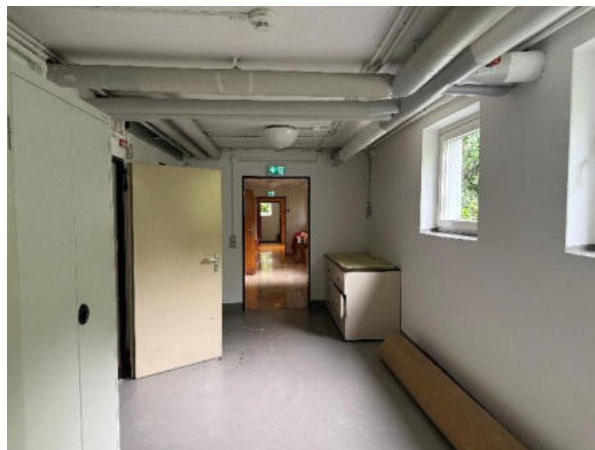
Abbildung 30: Hinterer Kellerbereich mit grauer Fußbodenfarbe

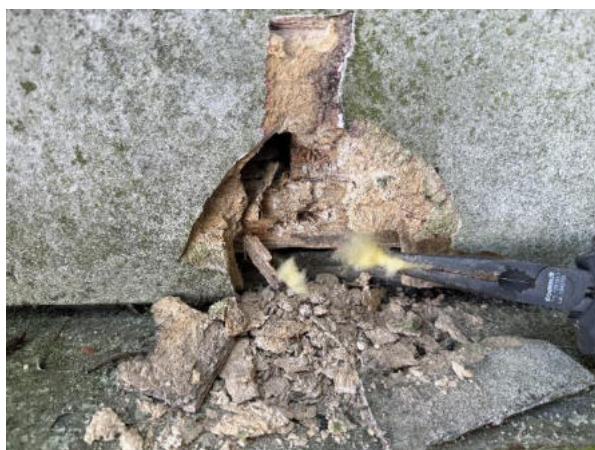
Abbildung 30: Detailansicht Fassadenplatten

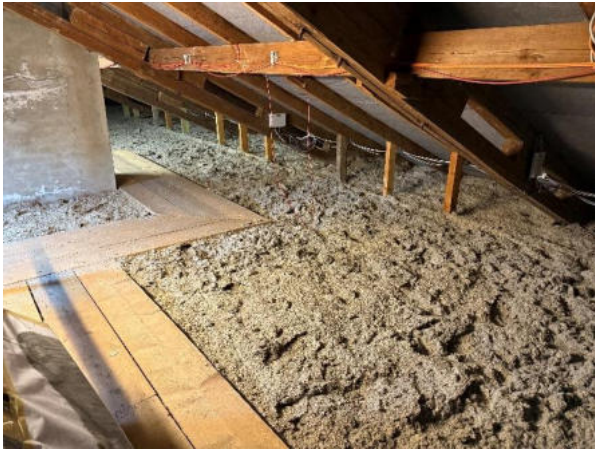
Als Dämmung für die oberste Geschossdecke wurde auf dem Dachboden des Schulgebäudes eine Schicht Zellulose-Flocken eingeblasen.

Abbildung 34: Schicht aus Zellulose-Flocken.

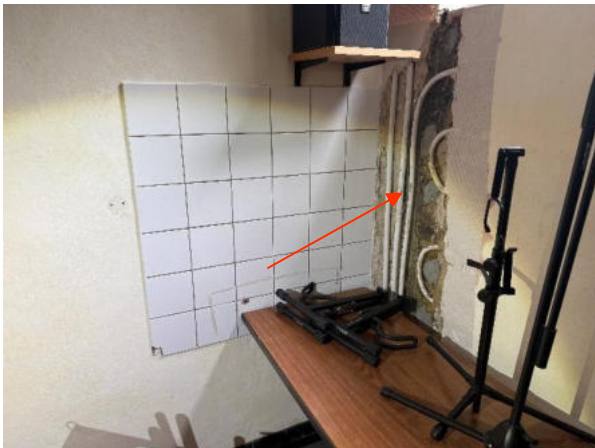
In mehreren Bereichen des Gebäudes ist eine Wandheizung installiert. Diese ist nach gutachterlicher Einschätzung neueren Datums. Vereinzelt sind im Gebäude noch Rippenheizkörper angebracht.

Abbildung 36: Wandheizung im Musikraum.

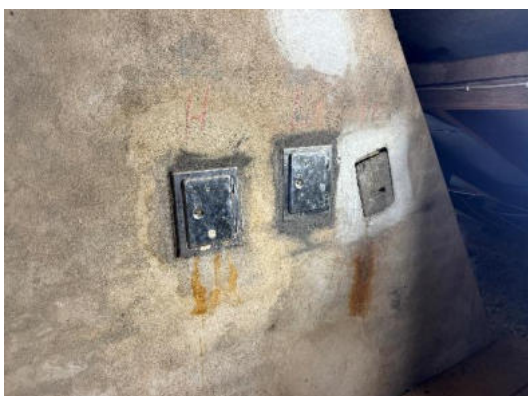
Die Dichtungen der Revisionsöffnungen der im Gebäude vorhandenen Schornsteine sind altersbedingt mit großer Wahrscheinlichkeit asbesthaltig. Sofern Arbeiten am Schornstein erfolgen, wird empfohlen, die Dichtungen (inkl. Klappen) im Vorfeld zu separieren und als asbesthaltiges Material (schwach gebundenes Asbestprodukt) einer ordnungsgemäßen Entsorgung zuzuführen [7].

*Abbildung 38: Revisionsklappen im Dachgeschoss der Schule.*

Im Bestand sind keine Maßnahmen erforderlich, jedoch ist mittelfristig ein Austausch anzustreben.

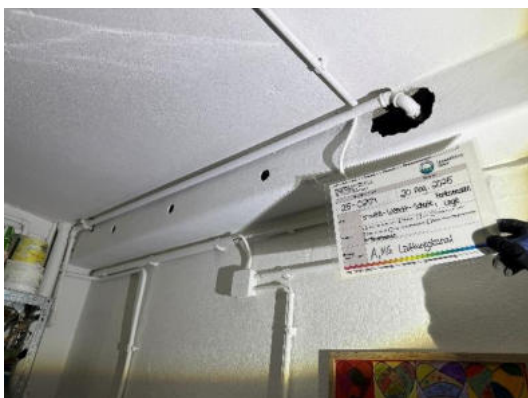
Im Kellergeschoss der Schule verläuft ein Lüftungkanal an der Decke.

*Abbildung 39: Lüftungkanal Keller.*

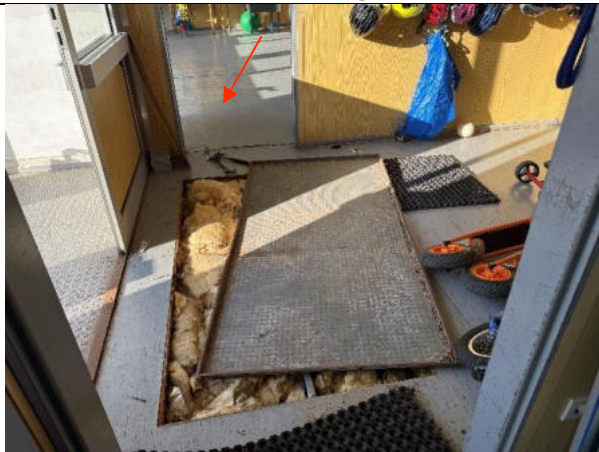
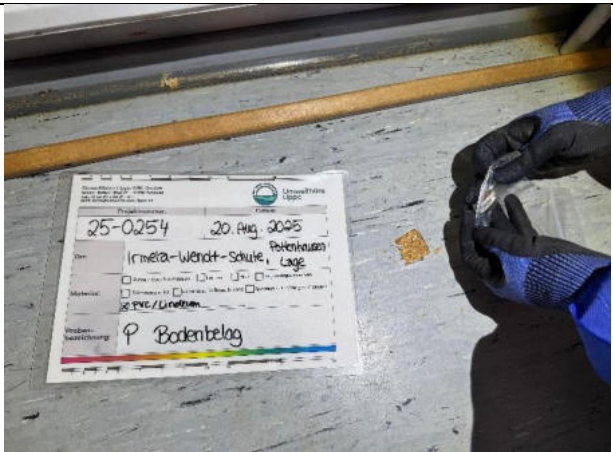
| <b>Probenahmedetails:</b> | Beprobung des großflächigen Fußbodenbelags im Pavillon.<br><br>Entnahme des Materials durch Abtrennen eines Stückes mittels Hammer und Stemmeisen. | | |

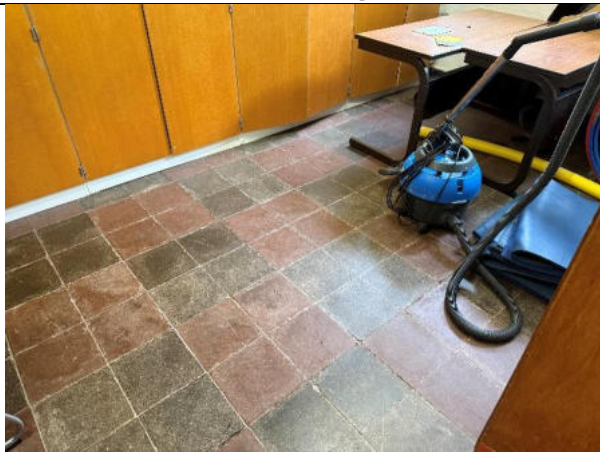
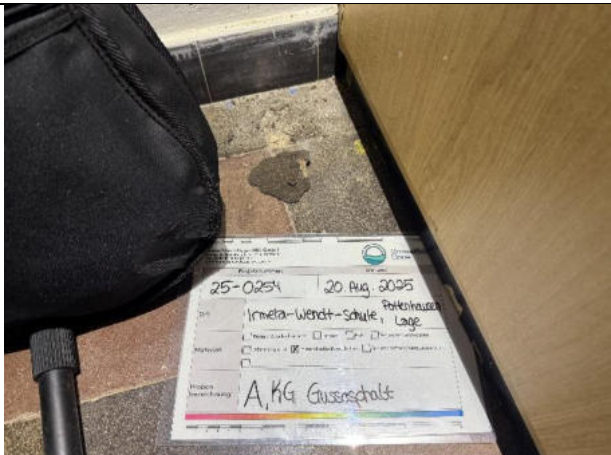
| Probenbezeichnung | Ort der Probenahme<br>Material | Analytik auf | Ergebnis |
|---|---|---|---|
| A, KG Gussasphalt | Altbau Schule, Keller Musikraumlager Fußboden<br>Mineralische Bausubstanz | Asbest in Dachpappe (NWG 0,001 Masse-%)<br>PAK (EPA) | Kein Asbest nachgewiesen.<br><br>21,73 mg/kg PAK n. EPA |

In Bezug auf Asbest sind keine Maßnahmen erforderlich. Der Gussasphalt weist jedoch 21,73 mg/kg PAK n. EPA auf und überschreitet damit die Grenzwerte der EBV für RC-3 Material. Sofern im Rahmen der Umbauarbeiten Arbeiten am Gussasphalt des Fußbodens erforderlich sind, ist dieser zu separieren und unter Abfallschlüssel 17 03 02 zu entsorgen. Im Bestand sind keine Maßnahmen erforderlich.

| <b>Probenahmedetails:</b> | Beprobung des Gussasphaltes im Keller der Schule.<br><br>Entnahme des Materials durch Herausstemmen eines Stückes mittels Stemmeisen und Hammer. | | |

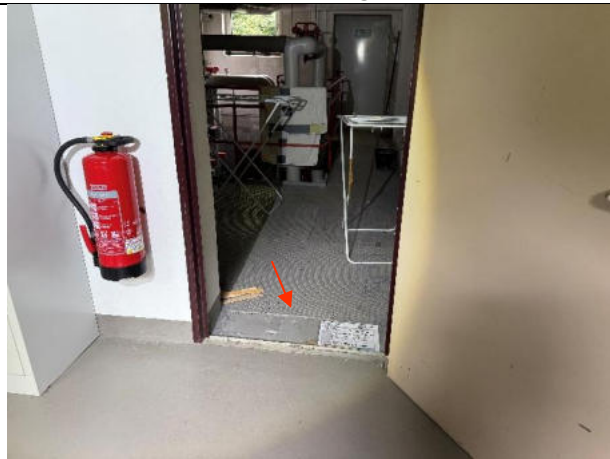
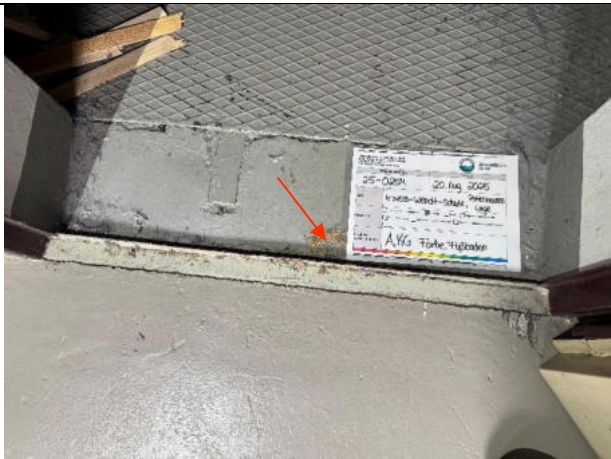
| <b>Probenahmedetails:</b> | Beprobung des grauen Farbanstriches des Kellerfußbodens.<br>Entnahme des Materials durch Abkratzen mittels Stemmeisen und Spachtel. | | |

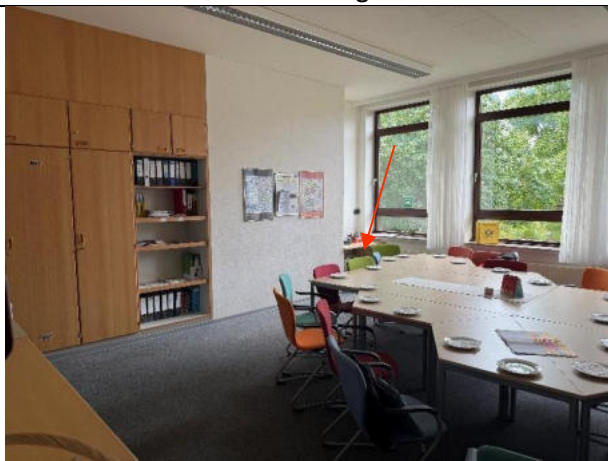
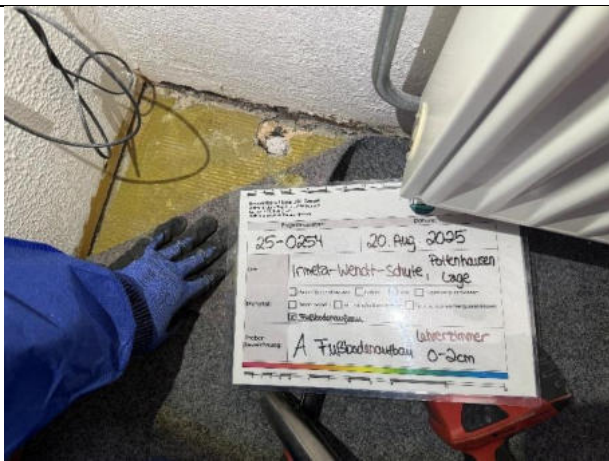
| <b>Probenahmedetails:</b> | Entnahme des Materials durch Aufstemmen des Fußbodens mittels Stemmeisen und Hammer. | | |
| Asbest (NWG 0,1 Masse-%) | | Kein Asbest nachgewiesen | |

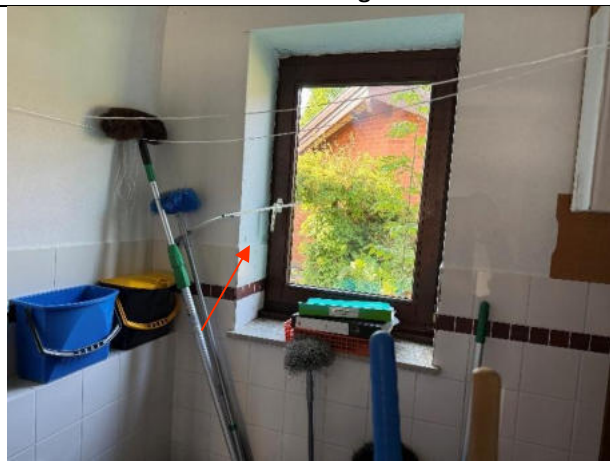
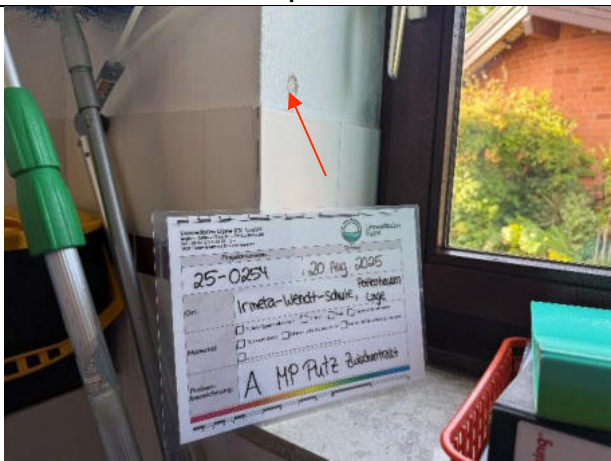
| <b>Probenahmedetails:</b> | Entnahme des Materials mittels Lochstanze und Hammer. Es wurde eine Mischprobe aus insgesamt 5 Einzelproben im gesamten Bereich des Zwischentraktes aus Wand-, sowie Deckenputzen erstellt. Bei der Probenahme wurden mögliche Reparaturspachtelstellen berücksichtigt. | | |
| Asbest (NWG 0,001 Masse-%) | | Kein Asbest nachgewiesen | |

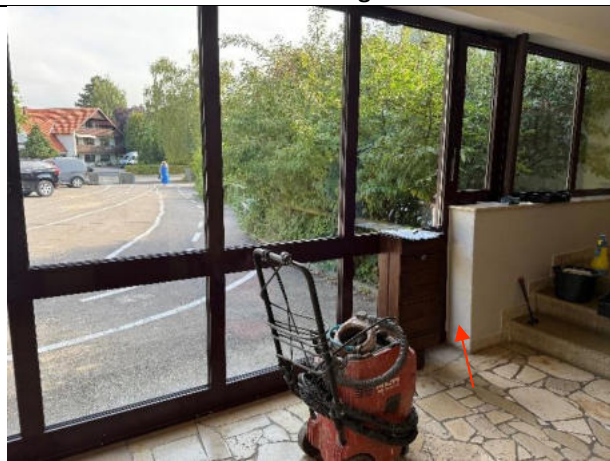
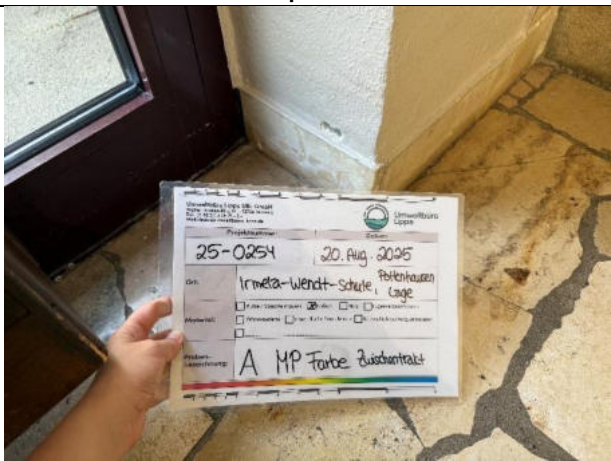
| <b>Probenahmedetails:</b> | Entnahme des Materials durch Abstemmen der Farbschicht im Wandbereich des Zwischentraktes mittels Lochstanze und Hammer. Es wurde eine Mischprobe im Bereich des Zwischentraktes erstellt. | | |

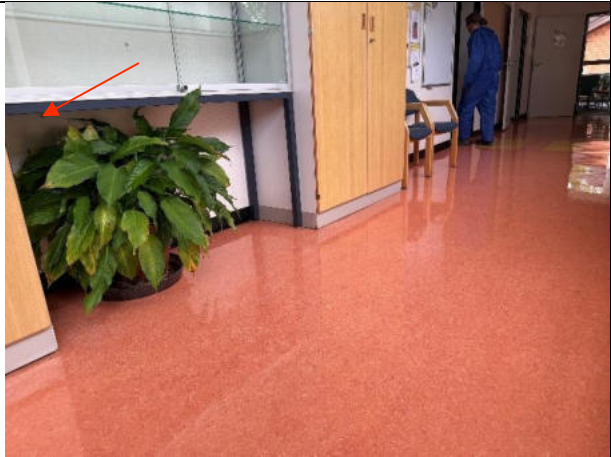
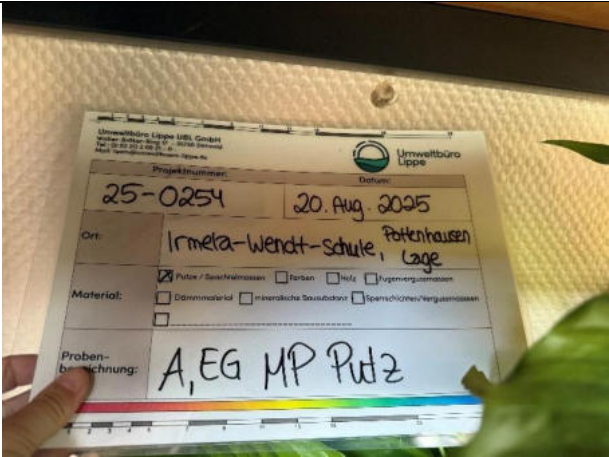
| <b>Probenahmedetails:</b> | Entnahme des Materials mittels Lochstanze und Hammer. Es wurde eine Mischprobe innerhalb des gesamten Erdgeschosses aus Räumen und Flur genommen. Bei der Probenahme wurden erkennbare und vermutete Reparaturspachtelstellen berücksichtigt. | | |

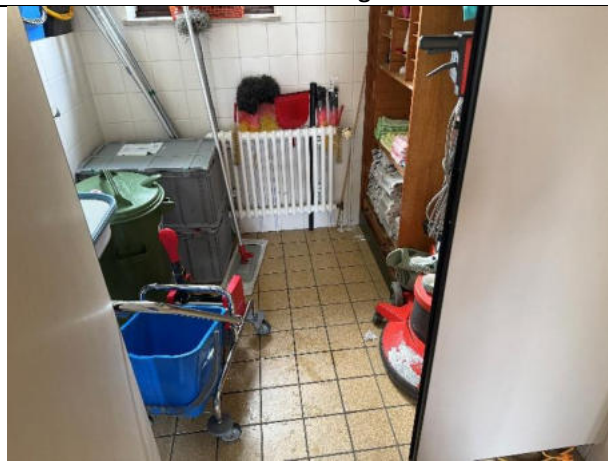
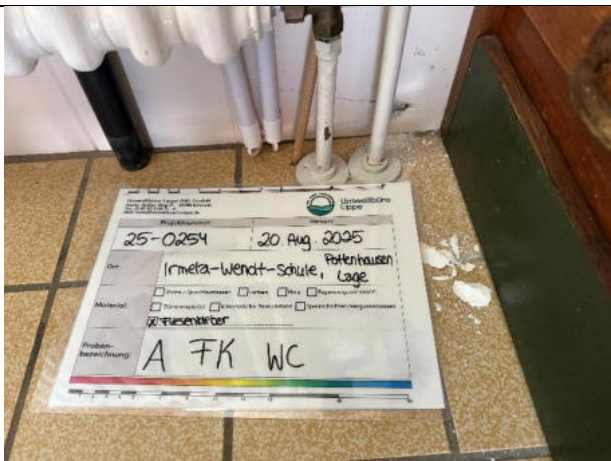
| <b>Probenahmedetails:</b> | Entnahme des Materials durch Öffnen des Fliesen spiegels und Entnahme des Fliesenklebers von den Wand- & Bodenfliesen im Bereich des WCs im Zwischnetrakt. | | |

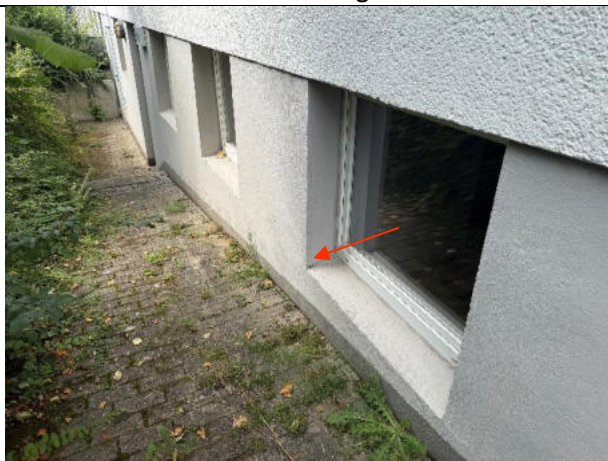
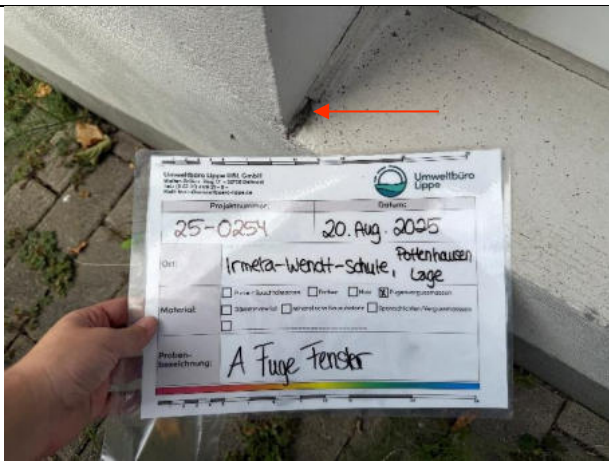
| <b>Probenahmedetails:</b> | Entnahme des Materials durch Heraustrennen eines Teilstückes der Fuge mittels Zange und Cuttermesser. | | |

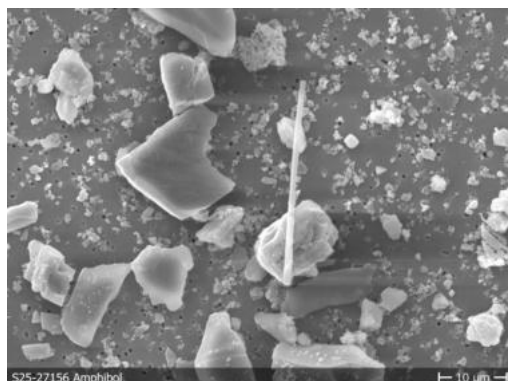
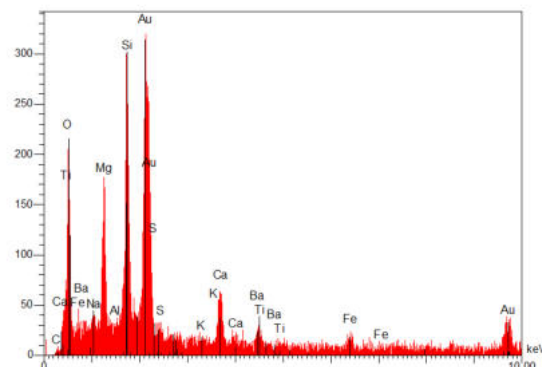
Probenbezeichnung  
**A FK WC**

| Faserstaub-Analytik | Methode | Ergebnis |
|---|---|---|
| Geschätzter Massengehalt | SQ+ | gering |

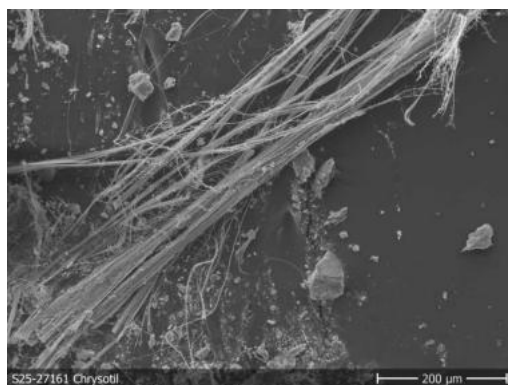
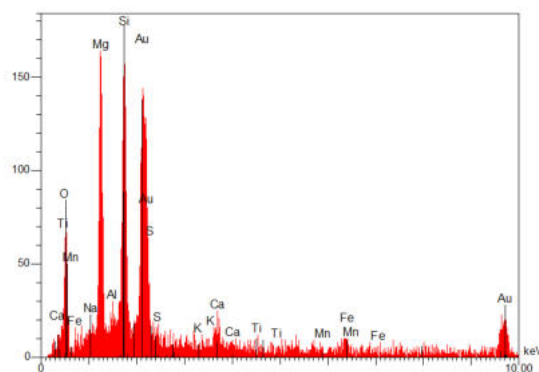
| Faserstaub-Analytik | Methode | Ergebnis |
|---|---|---|
| Asbestart<br>geschätzter Massengehalt | | Chrysotil<br>5-20% |
