# Mettingen, Nordschacht Neubau Kanalisation

Projekt-Nr.: 07.26\_91

Anlage Nr. 2.1

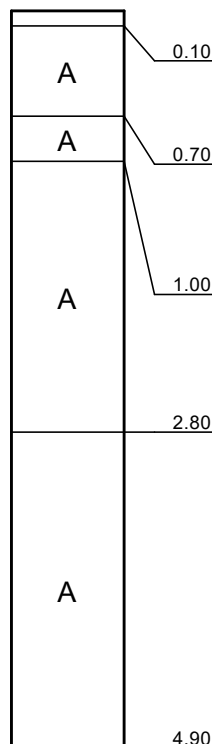
## RKB 1

145,22 m NHN

Schwarzdecke

PAK = 5,7 mg/kg

Auffüllung  
(Sandsteine, kiesig, sandig),  
gelbbraun

> BM-F3

Auffüllung  
(Kies, sandig, schluffig =  
Splitt, Waschbergematerial),  
schwarzgrau bis grau

BM-F3

Auffüllung  
(Schluff, sandig, kiesig =  
Lößlehm, Sandseine), gelbbraun

BM-F1

Auffüllung  
(Kies, sandig, schwach schluffig,  
tonig, schwach steinig =  
Waschberge, Ziegelbruch),  
grau, schwarzgrau

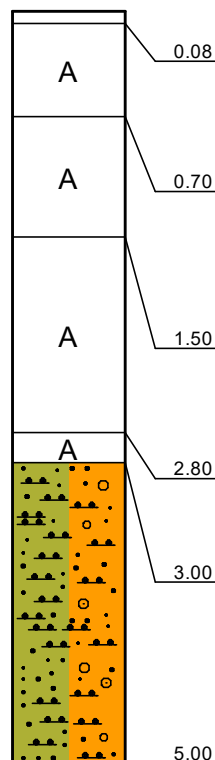
## RKB 2

145,29 m NHN

Schwarzdecke

PAK = 5,7 mg/kg

Auffüllung

(Kies, steinig, sandig, schwach tonig, am Top Sandsteine, Tonsteine), gelbbraun, grau

> BM-F3

(Schluff, sandig, schwach kiesig = Lehm, Sandsteine, am Top Splitt), graubraun, gelbbraun

BM-F1

(Kies, sandig, schluffig, tonig = Waschbergematerial), schwarz, schwarzgrau, grau

BM-F3

(Kies, sandig = Splitt, Waschberge), braun, grau

Schluff

sandig, Basis schwach kiesig (Sandsteine), gelbbraun, am Top grau

BM-0
