# Körnungslinie

Neubau und Erweiterung der Grundschule Rinkerode  
Mägdestiege, Drensteinfurt

## Zustandsgrenzen nach DIN EN ISO 17892-12

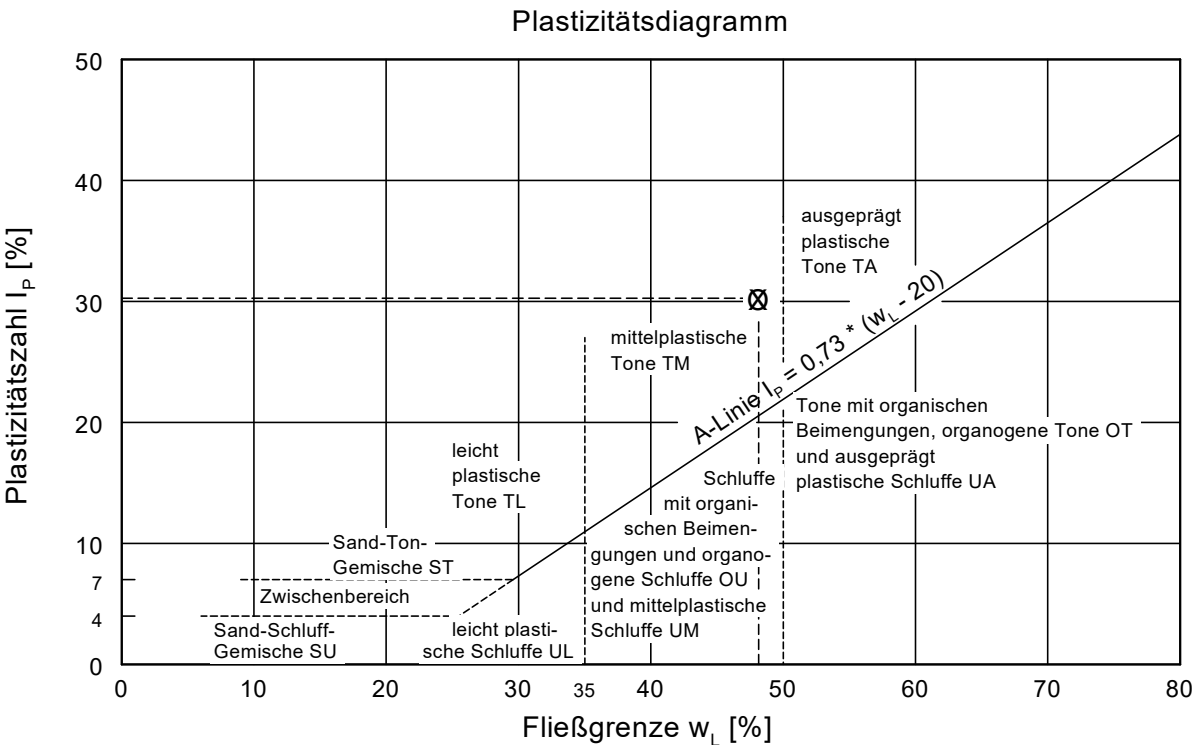
Zustandsgrenzen nach DIN EN ISO 17892-12

Entnahmestelle: RKS 3

Tiefe: 1,0 - 1,4

Bodenart: VL

| Wassergehalt w = | 28.1 % |
| Fließgrenze w <sub>L</sub> = | 48.1 % |
| Ausrollgrenze w <sub>p</sub> = | 17.9 % |
| Plastizitätszahl I <sub>p</sub> = | 30.2 % |
| Konsistenzzahl I <sub>c</sub> = | 0.58 |
